## Tutkintaselostus

C6/2010L

### Vesilentokoneen pakkolasku Äänekoskella 2.7.2010

Auster VJ-1

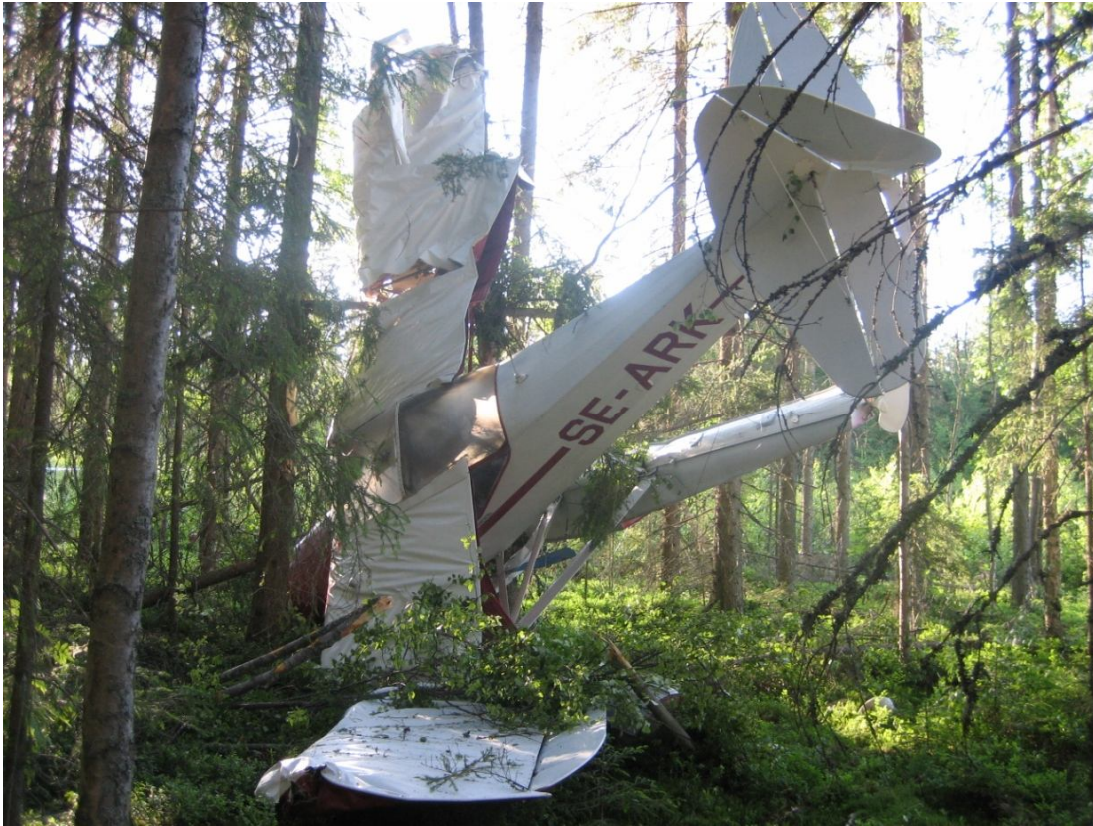
Kuva 1. Lentokoneen hylky metsässä

Lentokoneen siivet katkesivat ja ruhjoutuivat törmäyksessä puihin. Kellukkeet ja potkuri vaurioituivat pahoin. Moottori säilyi melko ehjänä.

Lentokone oli liukunut 10–12 asteen kulmassa vasemmalle kallistuneena oikeanpuoleisessa sivuluisussa ja osunut hakkuuaukean reunan keskimittaisiin lehtipuihin katkaistuneena. Törmäyksessä oikean siiven kärkikappale repeytyi irti ja kellukkeisiin syntyi vaurioita. Myös siiven siipiverhoilun kappaleita jäi uralle. Lopullinen pysähtyminen tapahtui törmäyksessä kahden tukkipuu-kokoisen kuusen väliin, jolloin siivet katkesivat lähes poikki noin puolentoista metrin päästä tyvestä. Kellukkeiden kiinnitykset murtuivat lentokoneen runkokorvakkeista.

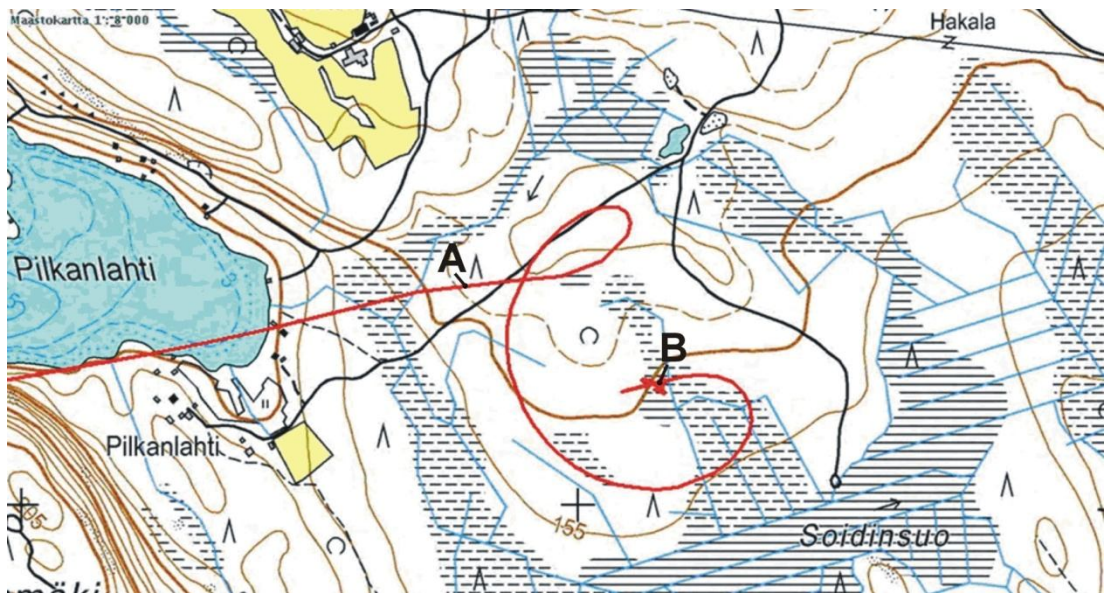
GPS-tietojen avulla on mahdotonta sanoa menikö lentokone syöksykierteeseen, kuten ohjaaja tilanteen koki, vai oliko kysymyksessä kaartosakkaus.

Kuva 2. Lentokoneen lentorata viimeisen noin 42 sekunnin aikana (A-B).  
KTJ/Oikeusministeriö/MML

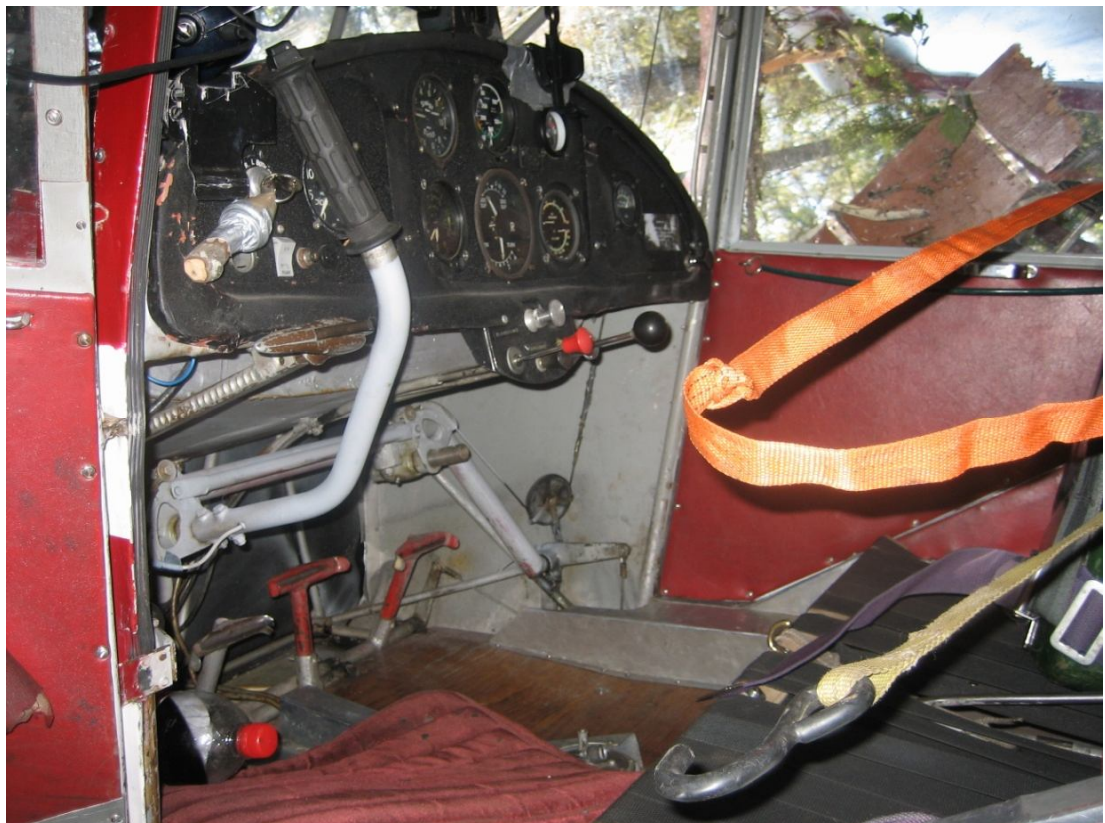
Kuva 3. Lentokoneen ohjaamo.
