Tutkintaselostus

L2012-01

Kahden liikennelentokoneen yhteentörmäysvaara kiitotiellä Helsinki-Vantaan lentoasemalla 29.12.2011

RISK OF RUNWAY COLLISION BETWEEN TWO AIRLINERS AT HELSINKI-VANTAA AERODROME ON 29 DECEMBER 2011

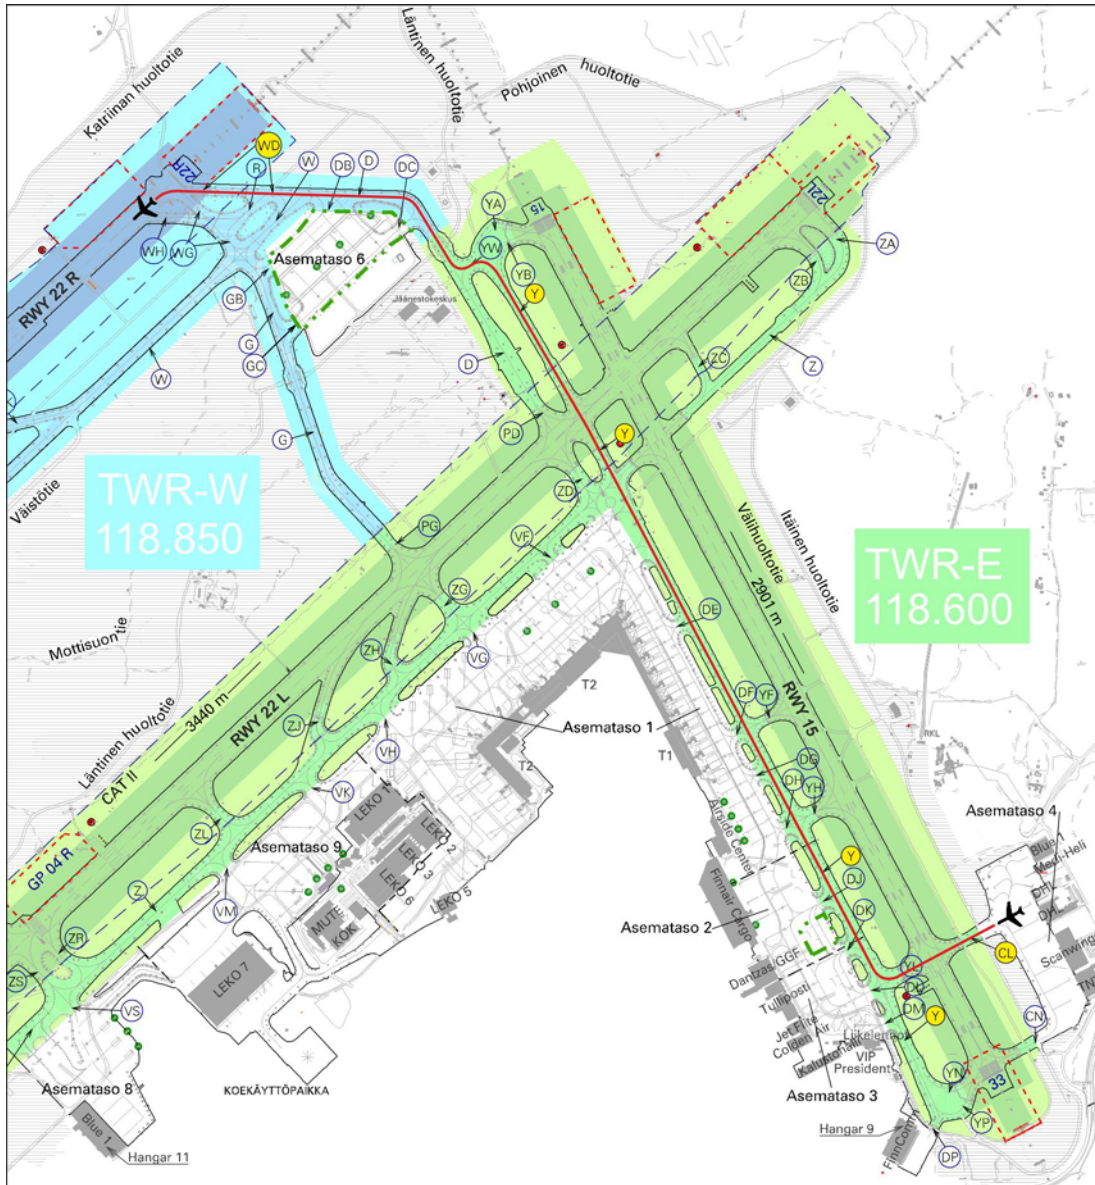
Kello 14.39.27 NEF025 otti yhteyden TWR-W:iin. Tällöin lennonjohtaja ilmoitti: "NEF025 one landing" (yksi laskeutuva). NEF025 luki takaisin: "Landing" (laskeutuva). Tämän jälkeen NEF025 lisäsi uudelleen rullausnopeuttaan ja rullasi kiitotielle 22R.

Kuva 1. NEF025 rullausreitti.

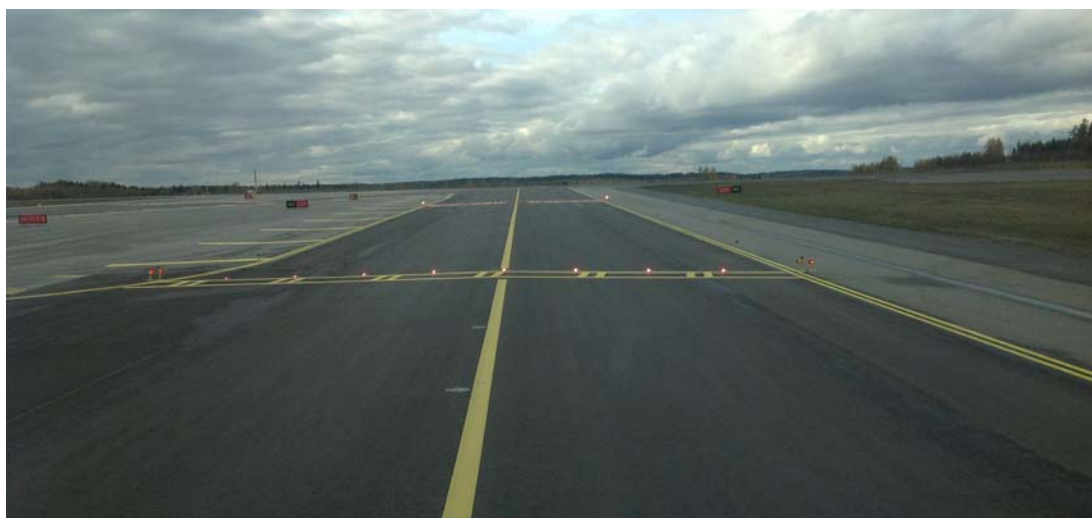
NEF025 hidasti rullaustaan ja lähes pysähtyi punaisen pysäytysvalorivin kohdalla. Pysäytysvalorivi on noin 80 metriä ennen odotuspaikkaa WD.

Kuva 2. Pysäytysvalorivi rullaustiellä WD.

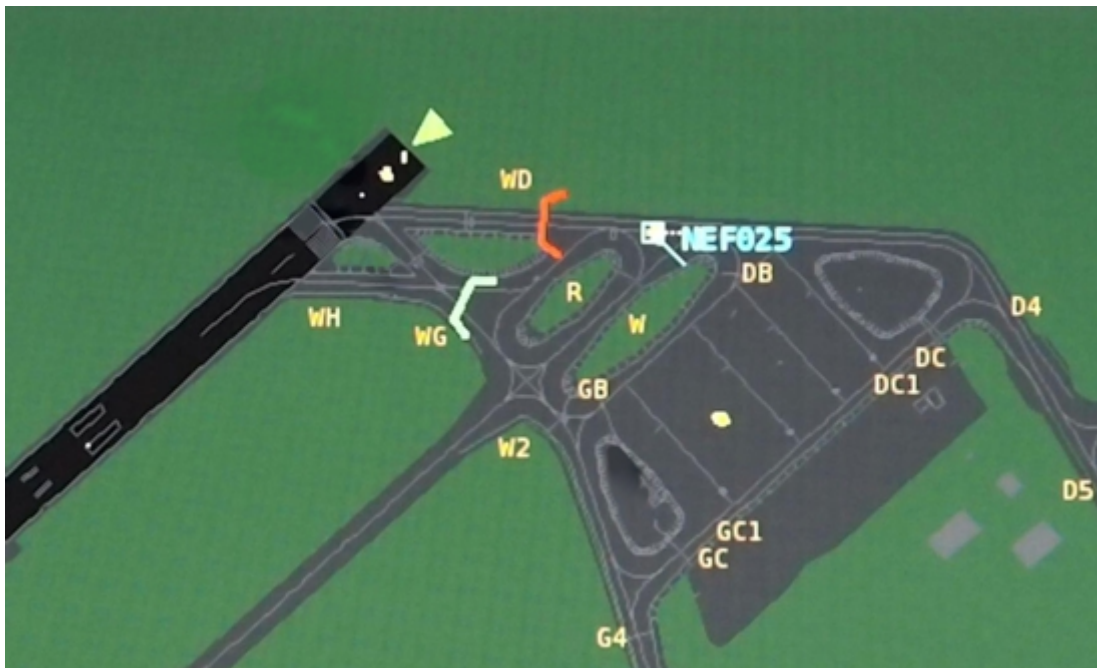
Kuva 3. Maaliikennetutkan kuva syytetystä pysäytysvalorivistä.

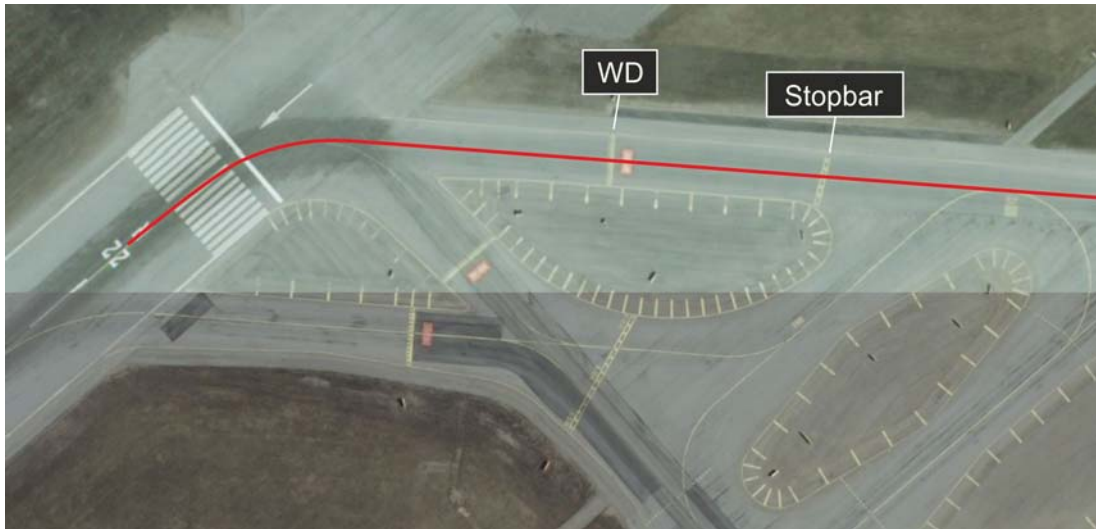
Helsinki-Vantaalla rullaustie WD liittyy kiitotielle 22R noin 45° kulmassa. Rullattaessa odotuspaikan WD kautta kiitotielle 22R käytännössä vain ohjaamon oikeanpuoleisella istuimelta voi nähdä lähestymislinjalle. Tällöin ohjaamoyhteistyöllä tulee varmistaa, että rajoittuneesta näkymästä huolimatta lähestymissektorin tarkastus ei jää tekemättä.

Kuva 4. WD-rullaustie ja NEF025:n rullausreitti (KTJ/Oikeusministeriö/MML).
