Tutkintaselostus

L2012-05

Ultrakevyen lentokoneen pakkolasku Hyvinkäällä 26.8.2011

OH-U478

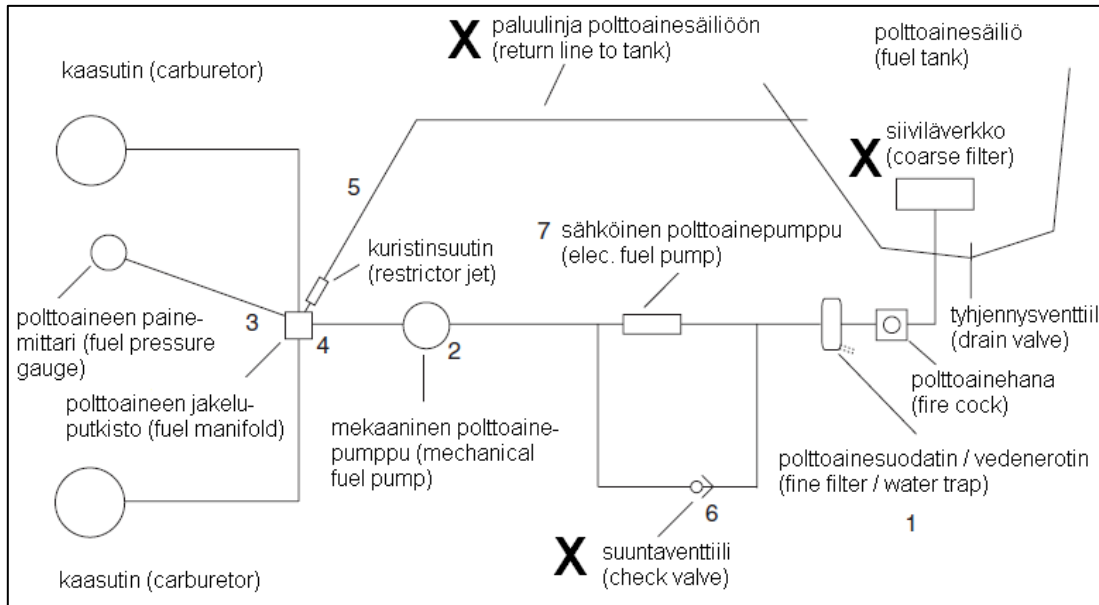
Polttoainejärjestelmän tarkastuksen yhteydessä havaittiin, että järjestelmässä oli merkittäviä eroavaisuuksia verrattuna moottorin valmistajan julkaisemaan järjestelmäkaavioon. Polttoainesäiliöstä lähtevän putken päästä puuttui siiviläverkko, moottorillassa olevista polttoaineputkista ei ollut polttoainehöyryä poistavaa putkea ja sähköisen pumpun ohivirtauksen mahdollistavasta putkesta puuttui suuntaventtiili. Venttiili oli korvattu halkaisijaltaan 2,3 mm kuristinsuuttimella.

Kuva 1. Moottorin valmistajan kaavio polttoainejärjestelmän rakenteesta. X-kirjain osoittaa niitä osia, jotka puuttuivat OH-U478-lentokoneesta. Kaikki merkityt osat ovat tärkeitä polttoainejärjestelmän luotettavan toiminnan kannalta. Lähde: BRP-Rotax Installation Manual kuva 54.

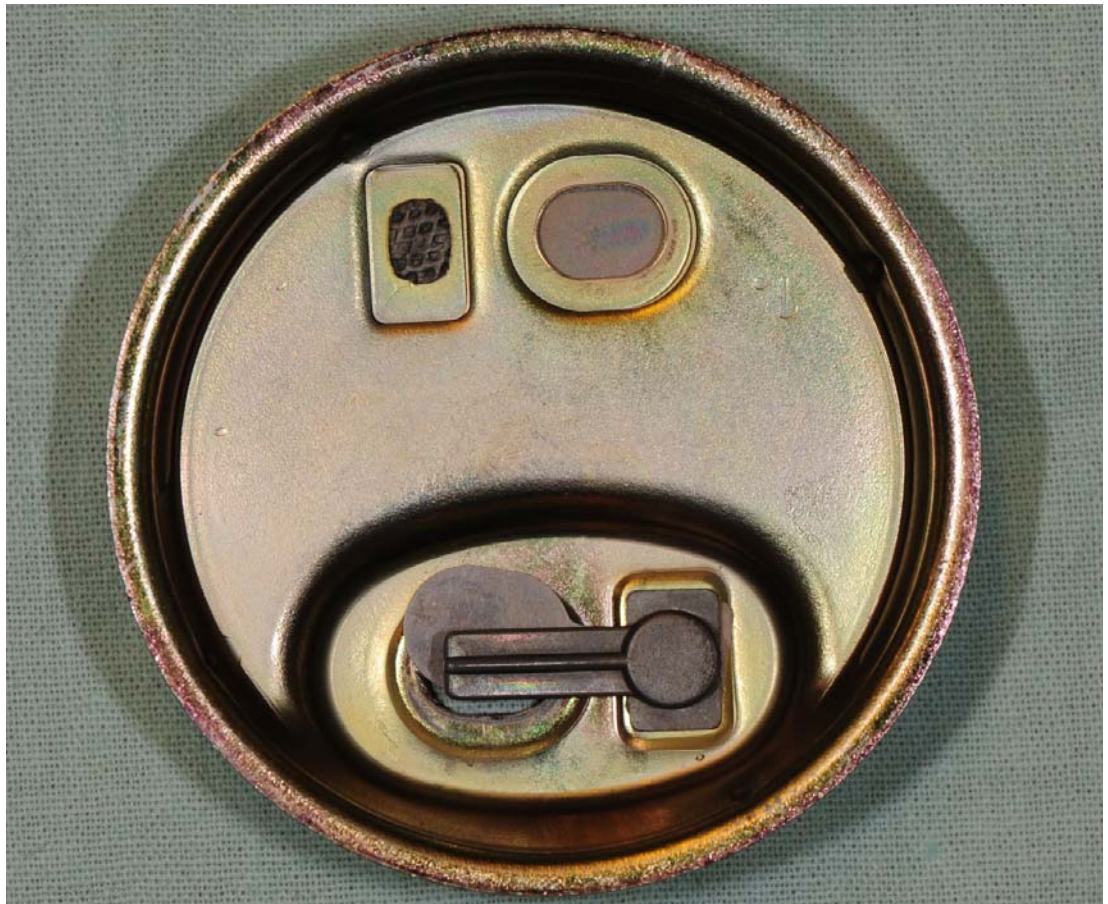
Moottorin pysähtymisen syynä oli mekaanisen polttoainepumpun imuventtiilin vikaantuminen ja siitä seurannut polttoaineen syöttöhäiriö. Myötävaikuttavana tekijänä on ollut sähköpumpun alhainen polttoaineenpaine.

Mekaaninen polttoainepumppu murrettiin auki, koska pumppua ei ole tarkoitettu purettavaksi. Avaamisen jälkeen todettiin, että imupuolen teräsläppäventtiili oli siirtynyt osittain sivuun imuaukon päältä, jonka seurauksena pumppu ei kehittänyt painetta. Teräsläpän pintaan oli kulunut sivusuuntaisia uria, jotka osoittavat sen liikkuneen siten, että pumppu on ajoittain toiminut normaalisti ja ajoittain se on ollut joko kokonaan tai osittain toimintakyvytön. Teräsläpän löysä kiinnitys mahdollisti kääntymisen sivusuunnassa. Pumpun käyntiaika oli sama kuin moottorin.

Kuva 2. Imuventtiilin läppä kääntyneenä osittain pois paikaltaan.

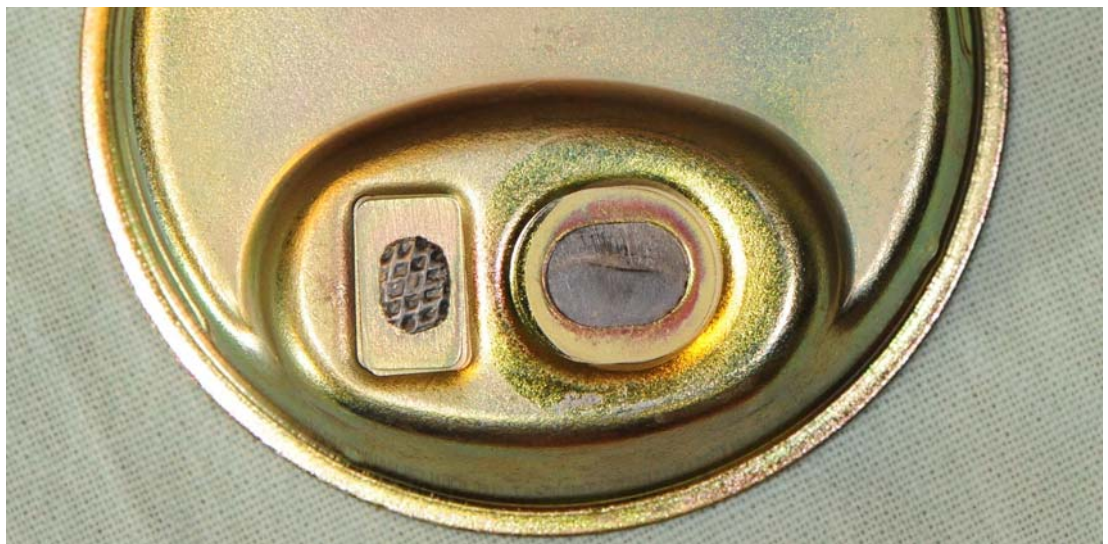
Kuva 3. Venttiilinläpän pinnassa on nähtävissä selkeät sivusuuntaiset kulumisurat, joista päätellen läppä on liikkunut jatkuvasti kiinniasennon ja puoliksi auki asennon välillä.
