L2012-06

Purjelentokoneen onnettomuus Rautavaaran lentopaikalla 3.7.2012

OH-658

Grob Astir CS

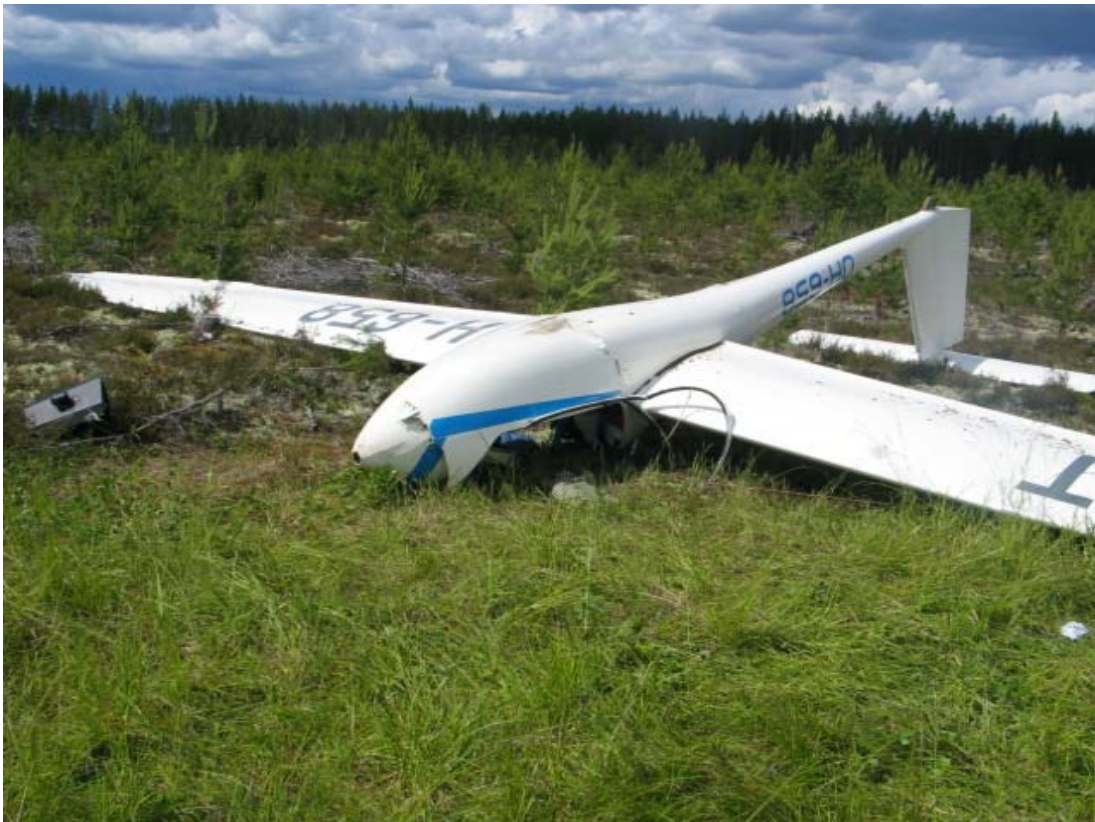
Kuva 1. OH-658 onnettomuuden jälkeen (Kuva: Pohjois-Savon Poliisilaitos)

Maahantörmäyksessä purjelentokoneen kuomu ja kehys murskaantuivat, samoin nokka. Rungossa oli murtuma ohjaamon takana. Oikea siipi oli murskaantunut keskeltä, muutoin kone oli muodossaan ja ehjän näköinen. Kaikki ohjainpinnat olivat paikoillaan ja kiinni. Ohjaamosta kokeiltaessa sekä lentokone- että vintturihinauskytkimen toiminta oli normaali. Kytkinten irrotuskahva sijaitsee mittaritaulun alapuolella keskellä. Laskute-linejärjestelmä oli vaurioitunut törmäyksessä niin, että pyörä oli mennyt sisäasentoon.

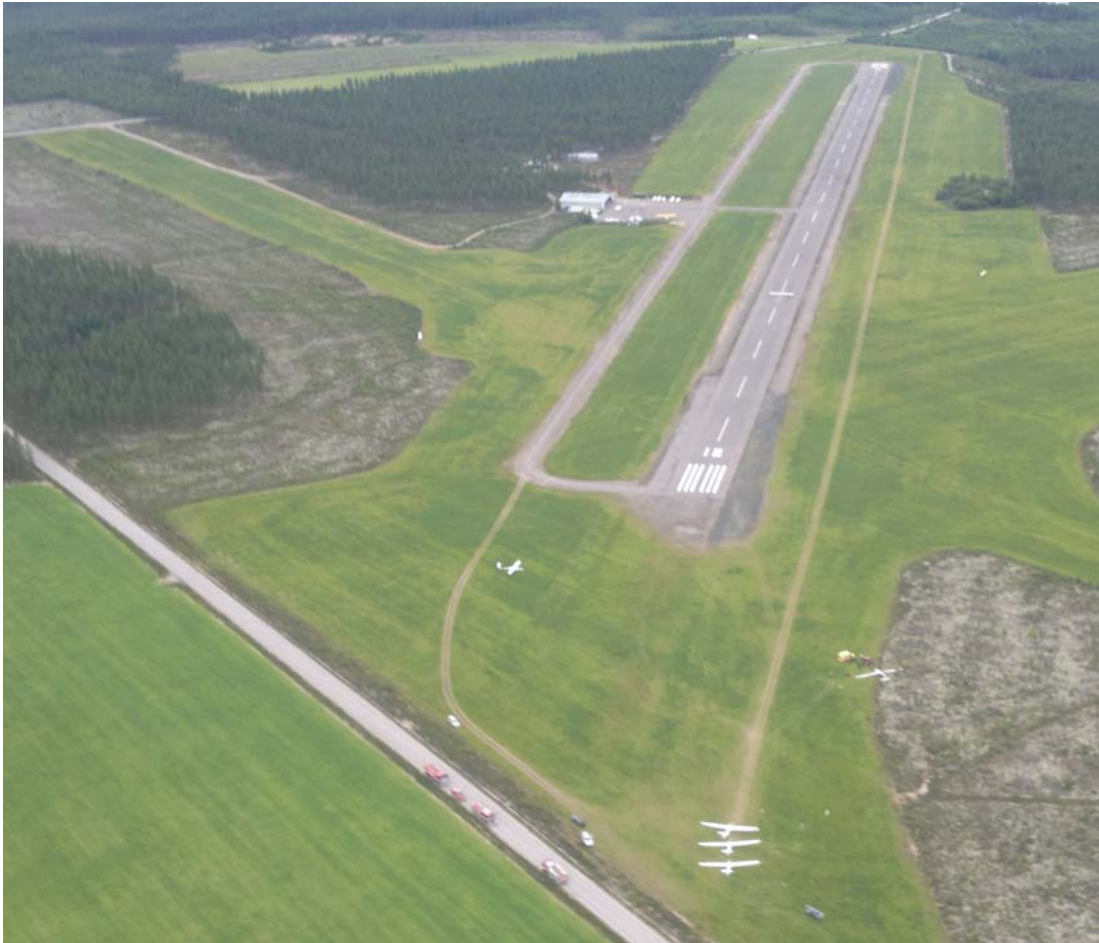
Purjelentokoneiden vintturihinauksia tehdään Rautavaaralla pääsääntöisesti kiitotien 18/36 länsipuoleiselta nurmialueelta. Toiminnasta on alueelle muodostunut selvästi erotuva vinttausura, joka on osittain kiitotien 18/36 kiitoalueella ja osittain sen ulkopuolella.

Kuva 2. Ilmakuva Rautavaaran lentopaikasta pian onnettomuuden jälkeen
(Kuva: Kuopion Ilmailuyhdistys)

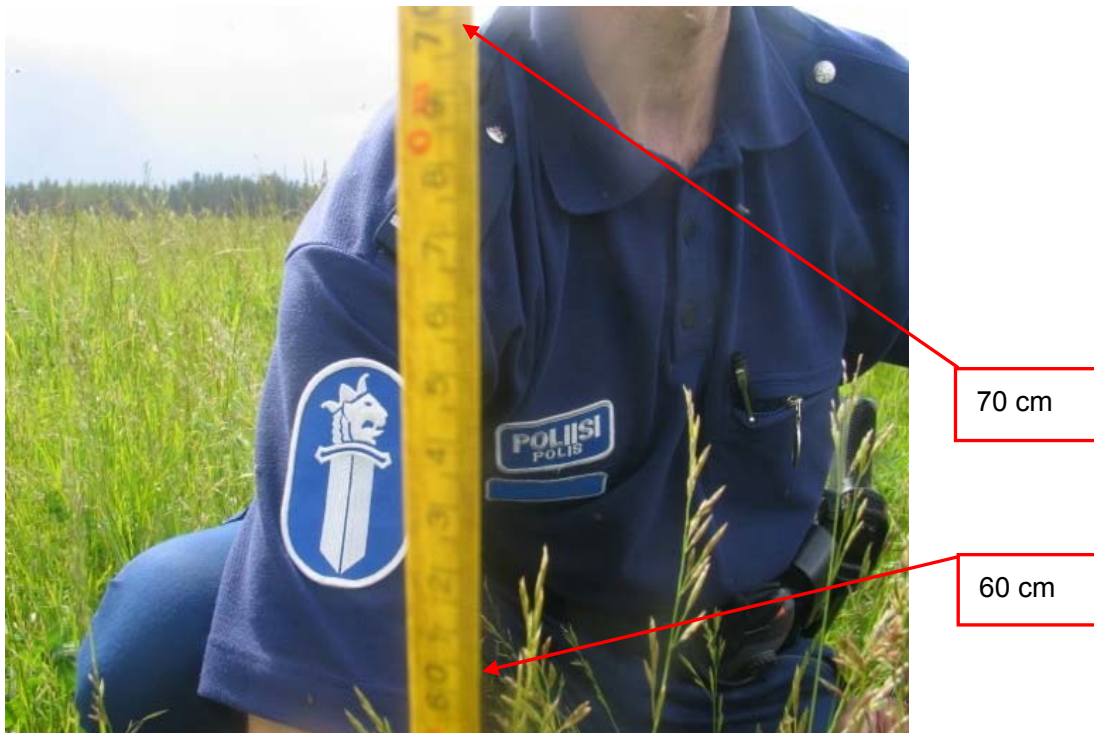
Onnettomuuskoneen jättämä ensimmäinen jälki löytyi 20 m lähtöpaikasta. Oikean siiven siivenkärkipyörä oli lyönyt maahan selkeän painauman 8,5 m etäisyydelle lähtölinjan keskiviivasta sen oikealle puolelle. Astir -koneen siipien kärkiväli on 15 m, samaisen sii-

venkärkipyörän jättämä toinen jälki oli heti metrin etäisyydellä tästä ensimmäisestä jäljestä. Tällä alueella mitatun heinikon korkeus vaihteli korkeimmillaan 60–70 cm välillä. Lähtötilanteessa onnettomuuskone oli ollut noin metrin lentoonlähtöuran keskilinjan oikealla puolella.

Kuva 3. Heinän pituus paikassa, jossa oikean siiven kärkipyörä iskeytyi maahan.
(Kuva: Pohjois-Savon poliisilaitos)
