## Tutkintaselostus

L2012-09

# Ultrakevyen lentokoneen onnettomuus Utsjoella 23.9.2012

OH-U541

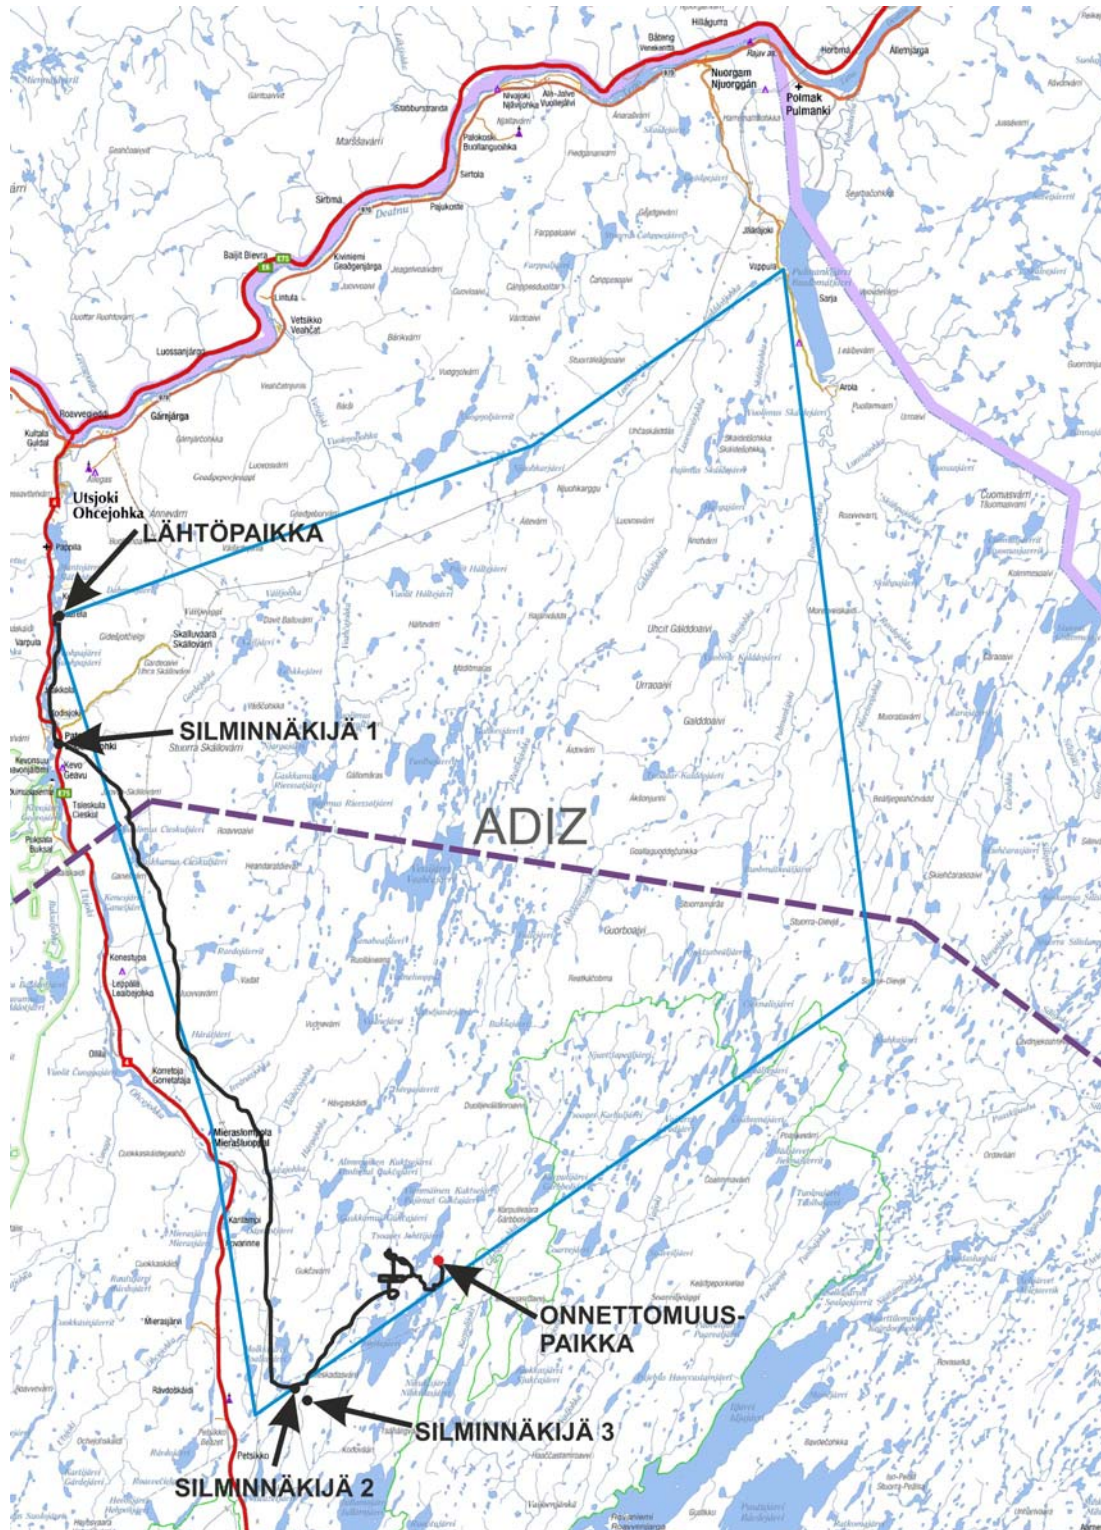
Kuva 1. Lentokoneen GPS-tallentimen tietojen perusteella piirretty reittiiviiva on kuvassa mustalla värillä. Sinisellä värillä on piirretty reitti, joka tutkinnassa saatujen tietojen mukaan oli tarkoitus toteuttaa. Lisäksi kuvaan merkitty onnettomuuspaikka ja silminnäkijöiden paikat. (KTJ/Oikeusministeriö/MML)

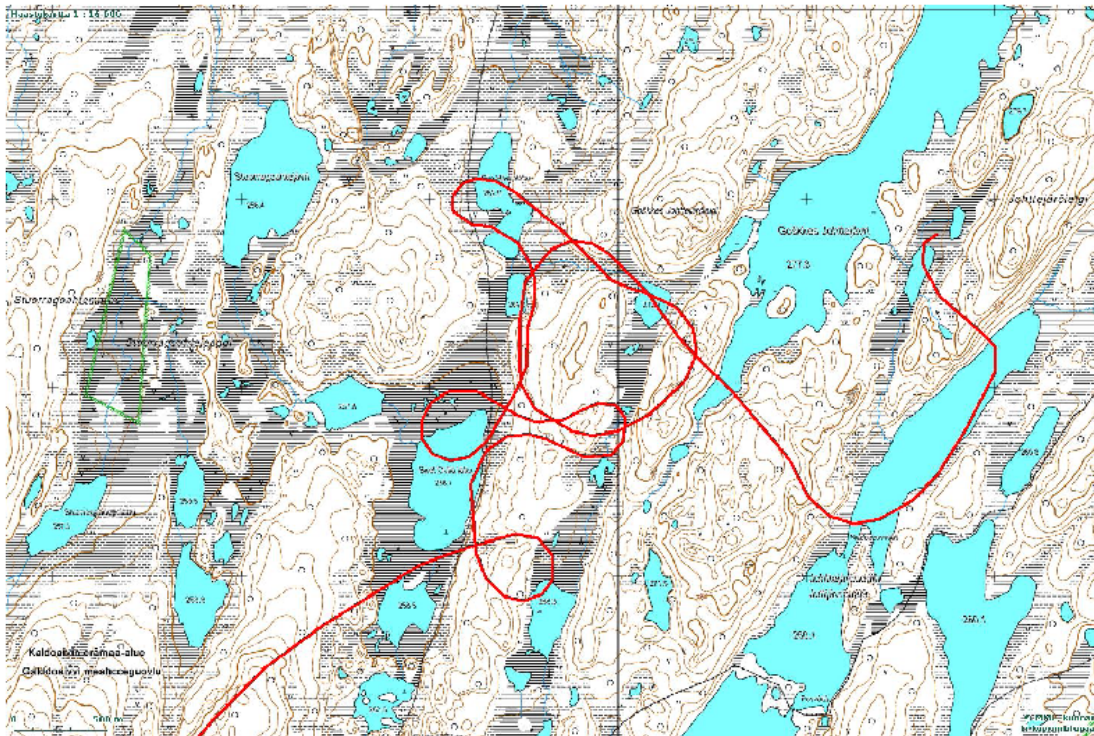
Tallenne päättyi noin 40 m korkeudella ja noin 100 m etäisyydellä onnettomuuspaikasta. Vaakanopeus tallenteen päättyessä oli noin 90 km/h ja pystynopeus noin 2 m/s ja lentosuunta noin 150 astetta.

GPS -tallenteen tulkintaan erityisesti lennon loppuvaiheen osalta liittyy epävarmuuksia, joista johtuen reitti- tai korkeustiedot eivät ole tarkkoja.

Kuva 2. Lennon loppuvaiheen GPS-tallenne karttapohjalla, lähde: Saksan lento-onnettomuuksien tutkintakeskus (BFU).

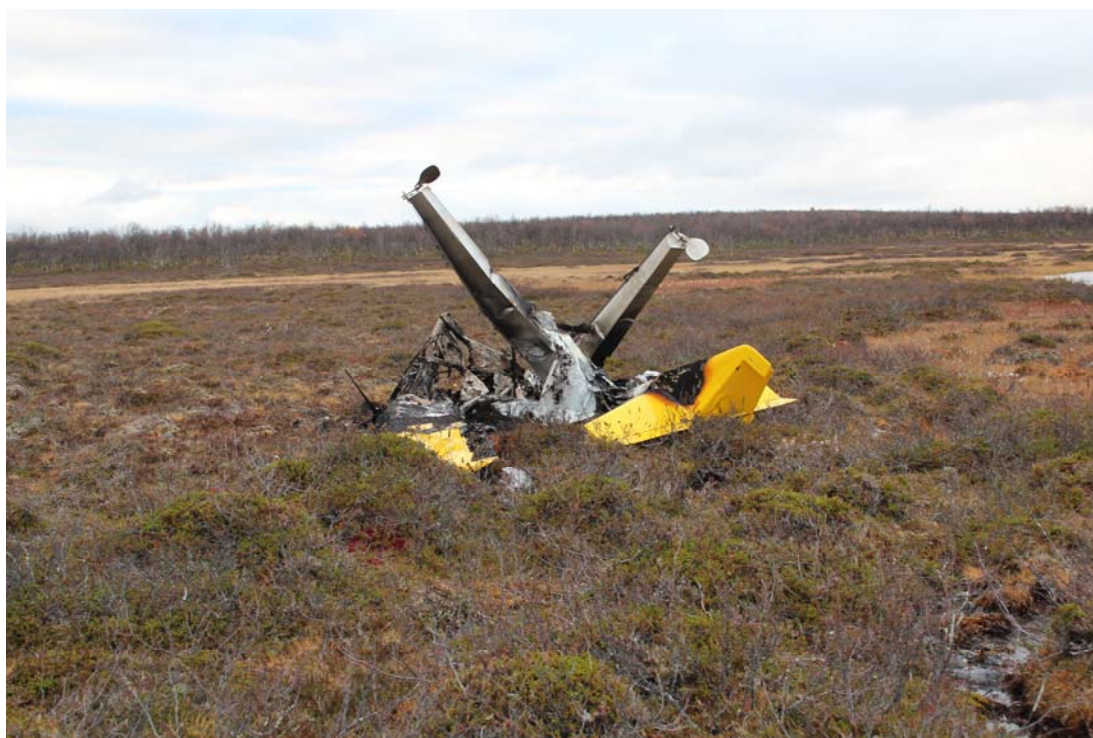
Hylyn nokka osoitti maassa suuntaan 200°- 220°. Hylyn asennon ja vaurioiden perusteella maahan törmäyskulma on ollut 50°- 60°. Maassa oli terävä jälki siipien etureunojen iskeytymisestä. Jäljistä päätellen kone on ollut siivet lähes vaakatasossa maahan osuessaan.

Kuva 3. Koneen hylky onnettomuuspaikalla

Kone oli pysähtynyt paikkaan, johon se oli törmännyt. Törmäyksessä moottori oli painunut turpeeseen, moottoripukki ja moottori olivat työntyneet ohjaamoon painaen rungon alaosan sisään. Ohjaamon putkirunko oli vääntynyt lähes muodottomaksi. Ohjaamo ja runko, aina sivu- ja korkeusperäsimeen asti, sekä suurin osa siivistä olivat palaneet pl. vahvimmat metalliosat. Potkurin kaksi lapaa olivat osittain turpeen sisällä, lavat olivat melko hyvin säilyneet, mutta juuresta katkenneet. Maan sisällä olleet lavat olivat säästyneet tulelta, kolmas lapa oli osittain palanut. Kaikki lavat olivat kiinni napakoneistossa. Potkurissa ei ollut pyörimisjälkiä.

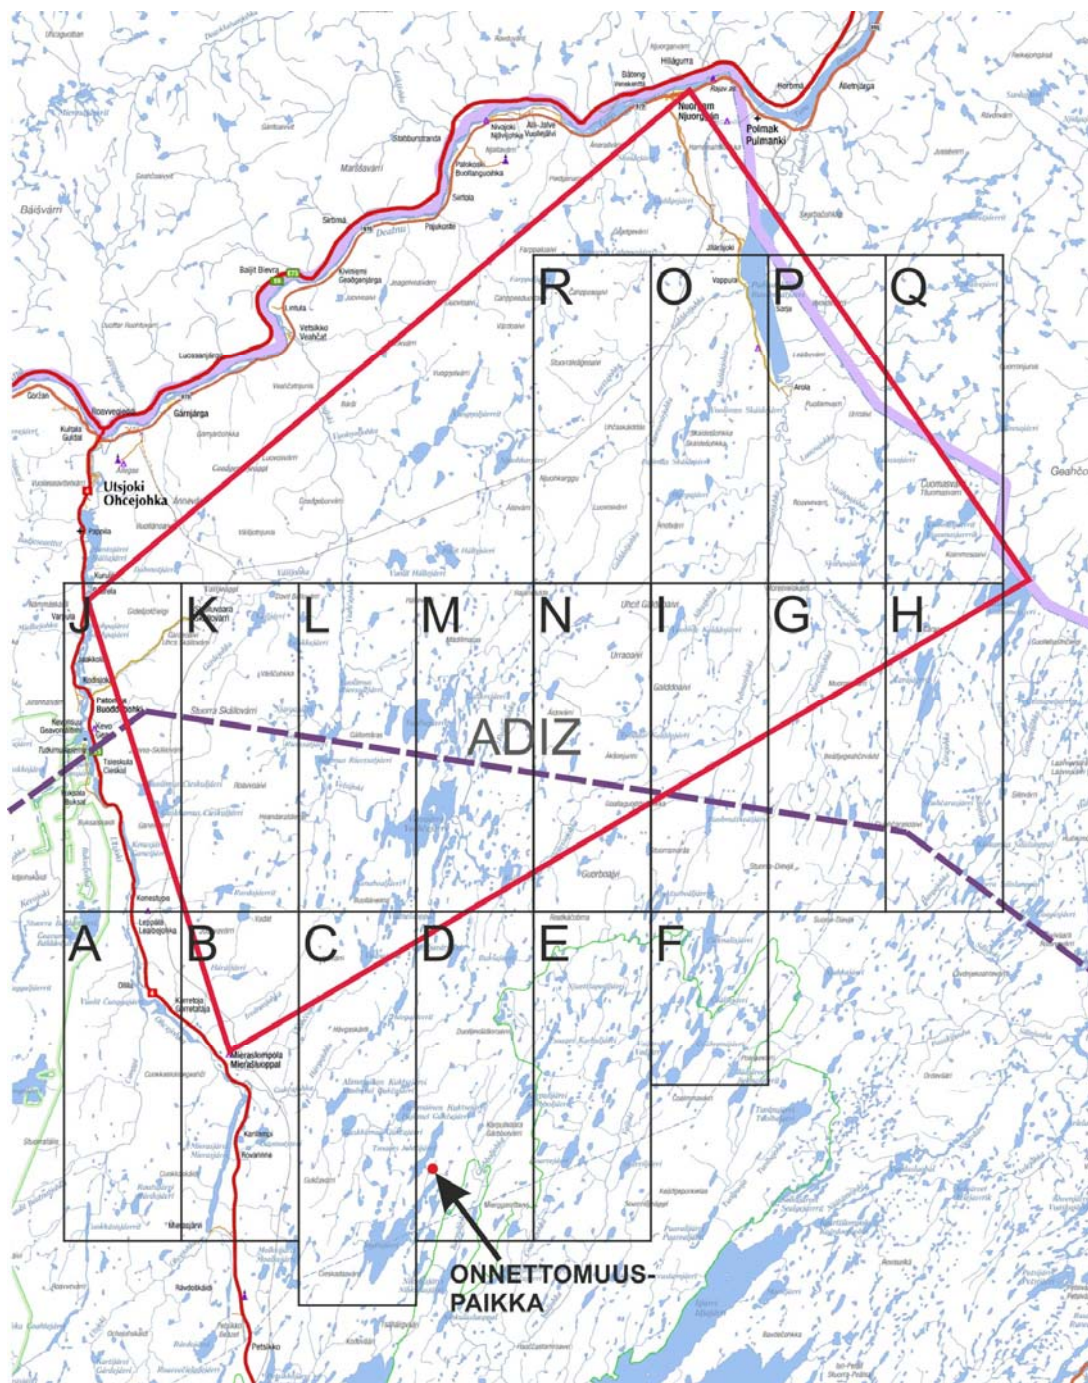
Kuva 4 Onnettomuuspaikka ja ARCC:n laatima etsintäaluejako. Lisäksi karttaan on merkitty punaisella värillä lentosuunnitelmaan ilmoitettu lentoreitti.  
(KTJ/Oikeusministeriö/MML)

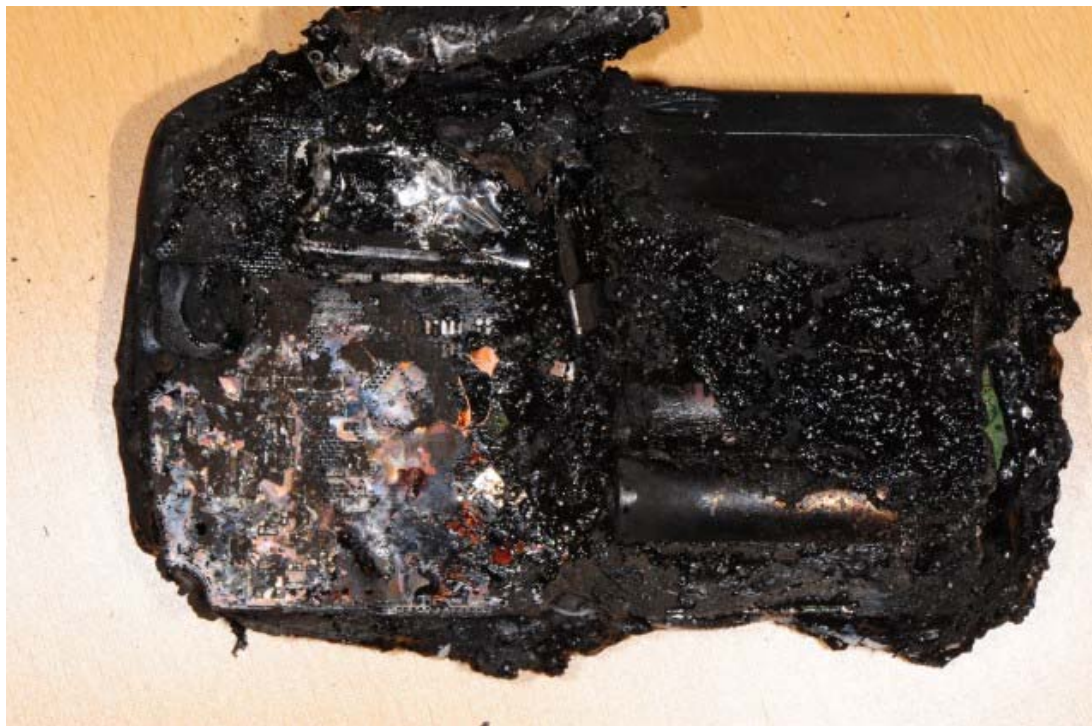
Koneen varustukseen kuulunut Garmin GPSMAP 196 -merkinen navigaattori oli sinkoutunut ulos ohjaamosta. Laite löydettiin maastosta alle metrin päässä koneen hyllystä. Tulipalon kuumuus oli vaurioittanut GPS-laitetta pahoin. Laitteesta ei pystytty purkamaan tietoja normaalilla tavalla, joten se lähetettiin Saksan lento-onnettomuuksien tutkintakeskuksen (BFU) laboratorioon purkumahdollisuuksien selvittämiseksi. BFU:n tutkijat pystyivät purkamaan GPS-navigaattorista onnettomuuslennon lentoarvotiedot.

Tallenne lähetettiin tulkittavaksi myös GPS-laitteen valmistajalle (Garmin), jolta saatiin myös lisätietoja laitteen tallennuslogiikasta ja tietoja toiminnasta onnettomuustilanteissa. Laitteesta saatujen lentoarvotietojen tulkinta lentokorkeuden osalta ei ollut yksiselitteistä. Esimerkiksi lentoarvotiedot loppuivat noin 40 metrin korkeudella ja sadan metrin etäisyydellä onnettomuuspaikasta.

Kuva 5. Palanut GPS-tallennin

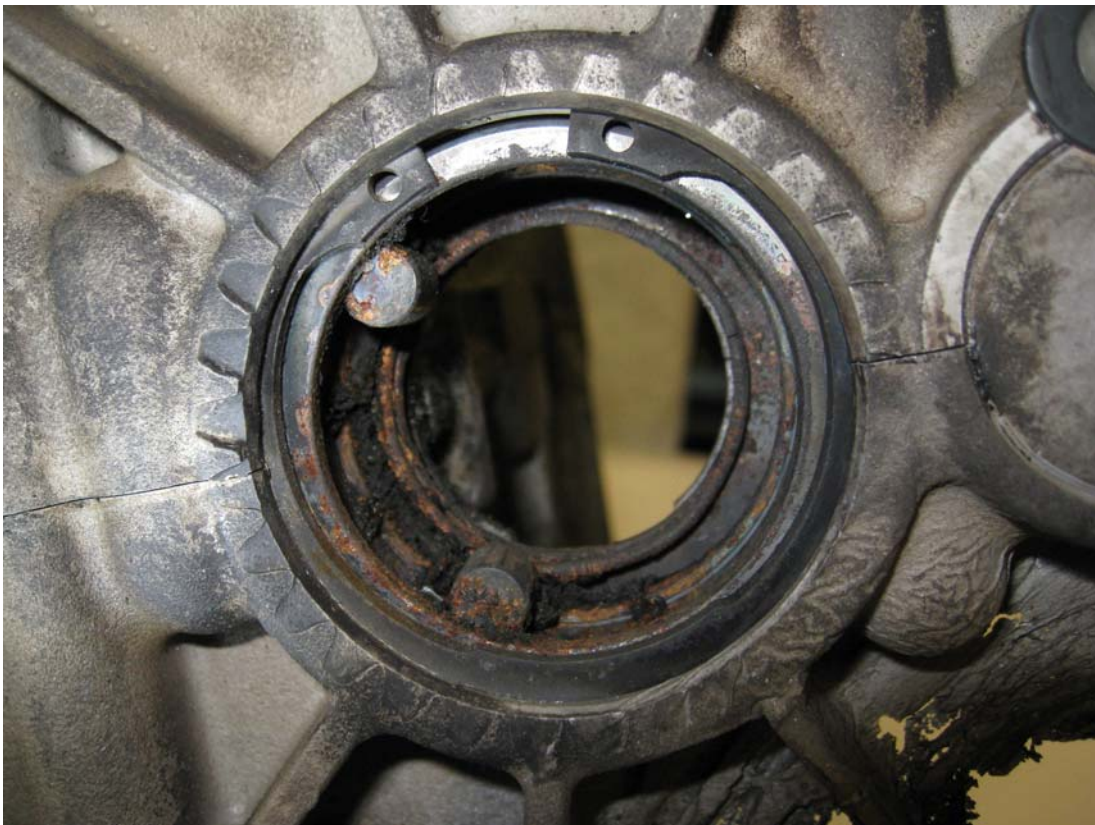
Potkurivaihteiston kotelo oli sulanut puhki vasemmalta sivulta. Potkurin jäännökset poistettiin ja vaihteisto irrotettiin. Vaihteiston kitkakytkin purettiin ja tarkastettiin. Kitkakytkin oli kuumentunut, mutta ehyt. Potkuriakselin etupään kuulalaakeri oli siirtynyt taakse päin maahantörmäyksessä. Kuulalaakerin kuulien pidätinrenkas oli palanut pois. Laakeri purettiin ja tarkastettiin. Laakerissa ei ollut nähtävissä maahantörmäyksessä syntyneitä jälkiä. Kitkakytkimen akselin moottorinpuoleisessa päässä oleva apulalaitteiden hammaspyörä oli lyönyt hampaiden jäljet kampikammion päätylaippaan akselin rullalaakerin ympärille. Iskujäljet olivat noin 0,5 mm syvät ja vähän hammaspyörän hammasta leveämpiä.

Maahantörmäyksen seurauksena Rotax 912-moottorin potkurin alennusvaihteiston etupään kuulalaakerin kiinnitysrakenne tyypillisesti rikkoutuu ja akseli siirtyy taaksepäin. Siirtymän seurauksena akselin takapäässä oleva lisälaitteiden käyttöhammaspyörä iskeytyy kampikammion etuseinään, johon jää jälkiä hammaspyörän hampaista. Jäljistä voidaan tehdä johtopäätöksiä siitä, onko potkuri pyörinyt törmäyshetkellä vai onko se ollut pysähtyneenä. Johtopäätöksiä tehtäessä ensisijaisena ovat kuitenkin potkurin mahdolliset vauriot. Valokuvat alennusvaihteistosta lähetettiin lausunnolle moottorin valmistajamaan Itävallan Onnettomuustutkintaviranomaisen asiantuntijalle, joka on perehtynyt kyseisen moottorityypin vaurioihin.

Kuva 6. Hammaspyörän jäljet OH-U541:n Rotax 912 -moottorin kampikammion etuseinässä.
