Evakuering av ett flygplan på grund av rökbildning i förarhytten på Helsingfors-Vanda flygplats 30.6.2020.

Rapport om den preliminära utredningen

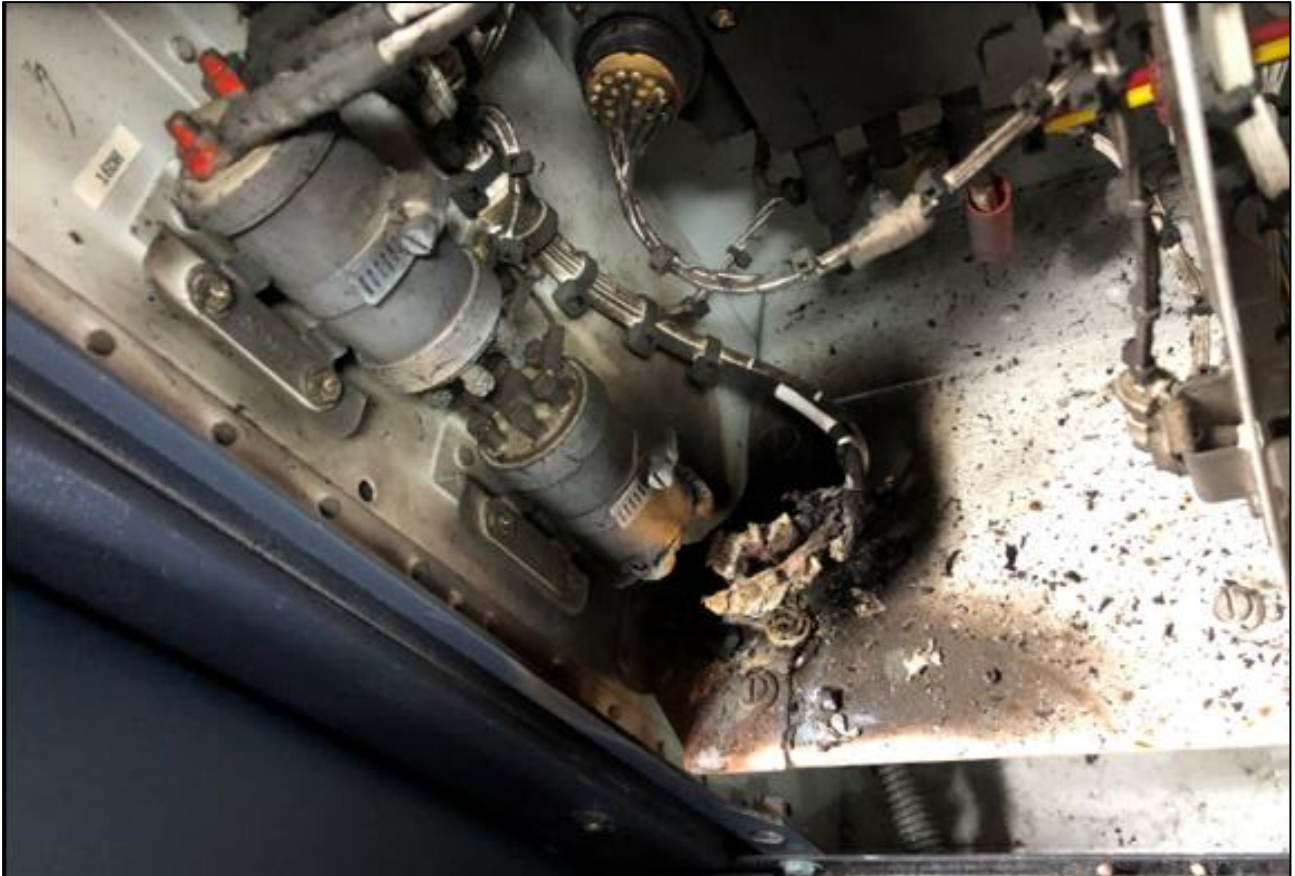
I de undersökningar som gjordes av flygbolagets underhållsorganisation visade det sig att röken orsakades av reläet för avisningen av bladen 1-3-5 på den högra propellern, position 18DH, vars huvudkontakter och ända smält. En funktionsstörning hade ägt rum i reläet 10 minuter efter att avisningen kopplats av. Funktionsstörningen orsakade överhettning på reläets kontakter, vilket åstadkom en skada på reläet och partiell smälta i apparatrummet. I apparatrummet fanns det också spår på bränt damm. Rikligt med damm hittades i de omkringliggande apparatrummen och i kablaget. Från avdelningen ovanför det apparatrum som brunnit hittades också tecken på bränt damm.

Dammsugning och rengöring av apparatrummet från damm och smuts görs vid mer omfattande periodiska underhåll. Utifrån den stora mängden damm kan man dra en slutsats om att rengöringen eventuellt inte gjorts eller gjorts bristfälligt.

Bild 4. Det brända reläet för avisningssystemet för propellern, bilden har tagits innan felet reparats. (Bild: Norra)

5. Den rök som piloterna och planets system detekterade hade sitt ursprung i ett defekt relä. Rökbildningen ökades av det damm bom brann i apparatrummet.

Slutsats: Apparatrummen öppnas enbart under mer omfattande periodiska underhåll eller vid fel på systemen. Dammansamlingen följs inte. För stor ansamling av damm och smuts främjar överhettning av apparater till följd av försämrade avkylning och trappar upp en brand som börjat.

Operatören borde i samarbete med flygplanstillverkaren lägga till ett underhållskrav för ett relä av typen 101CC01A2 med en inspektionsperiod och eventuellt foga det till HT-tidsövervakningen³.

På samma gång föreslås det att inspektionsperioden förkortas för rengöring av apparatrummet för att förhindra eventuell dammbildning.

På grund av händelsen har flygplansoperatören vidtagit föregripande åtgärder, med vilka man försöker hindra motsvarande händelser. Reläerna i avisningssystemet för propellrarna på bolagets alla ATR-flygplan mäts och testas enligt tillverkarens anvisningar. Om ett relä inte uppfyller tillverkarens gränsvärden, förnyas det. På samma gång dammsugs och rengörs de apparatrum där reläerna är placerade.

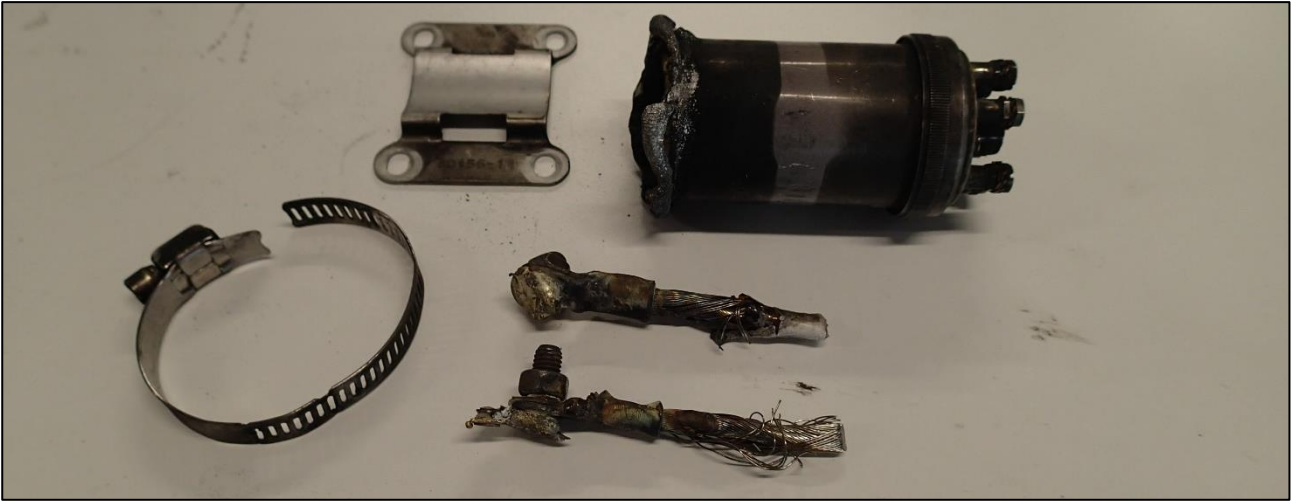
Den exakta orsaken till funktionsstörningen på reläet utreddes inte i den preliminära utredningen. Reläets styrkablar var hela och de satt fast i reläet. Kablarna för ströminmatningen till propellern hade smält loss från reläet. I ändorna av kablarna fanns fästdon, med vilka kablarna fästs, vilka smält bort från reläet. Reläets isoleringar hade varit helt brända på den sida av propellern på vilken strömmatningen finns. Reläet demonterades partiellt, i de inre delarna upptäcktes inte tydliga tecken på vad som orsakat felet. Kontaktytorna och kontaktblecket hade smält helt och hållet.

Bild 5. Reläets delar. Reläets ända mot huvudkontakten har smält och kopplingspunkterna 1 och 2 har lossnat från ändan. Den mobila kontakten har smält helt och hållet. (Bild: OTKES)

Slutsats: Driftfunktionen och den skada på reläet som den orsakade producerade inte tillräckligt med resistans för att termobrytaren skulle slås på, men åstadkom sådan upphettning som behövdes för en brand i apparatrummet. När kontaktorna smälter samman, matar planets system fortsättningsvis ström till propellerna, och strömmatningen kan inte längre styras. Det är sannolikt att avisningen av propellern skadas om felet drar ut på tiden.

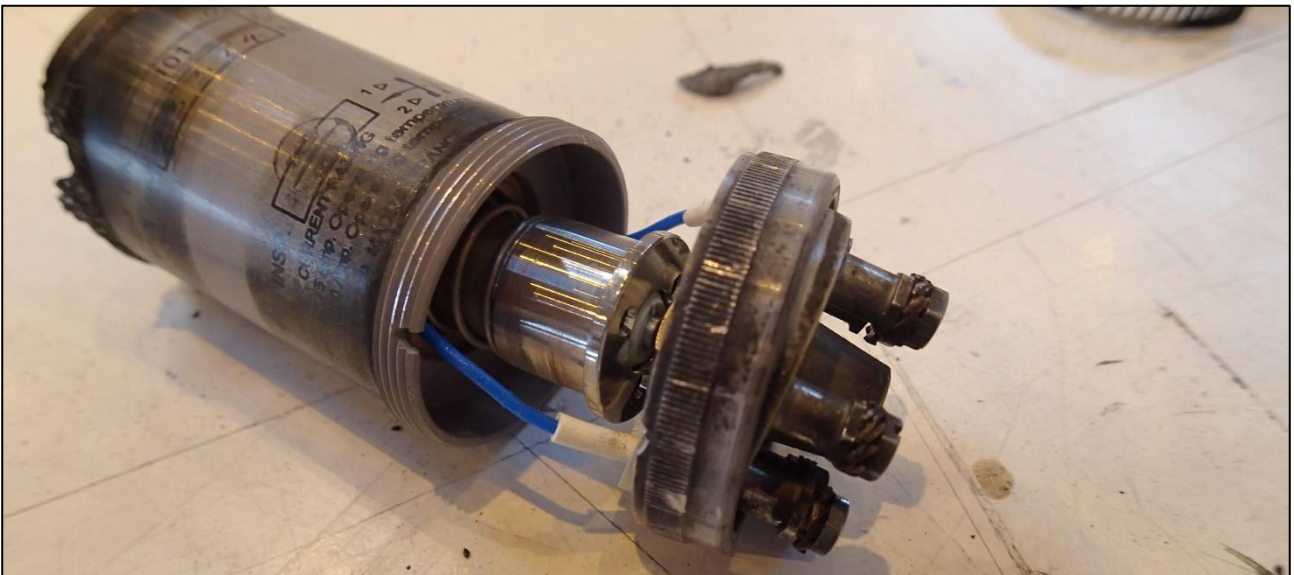
Det konstaterades att reläets ända mot styrspänningen och hjälpkontakten var hel. Likaså var spolen hel och spindeln rörde sig fritt inne i spolen. Också den fjäder som håller spindeln i basposition konstaterades vara hel.

Bild 6. Reläets ända mot styrspänningen och hjälpkontakten öppnad. Inne i reläet syns spindeln och dess fjäder. De blå ledningarna ansluter kopplingspunkterna 3 och 4 till spolen. (Bild: OTKES)

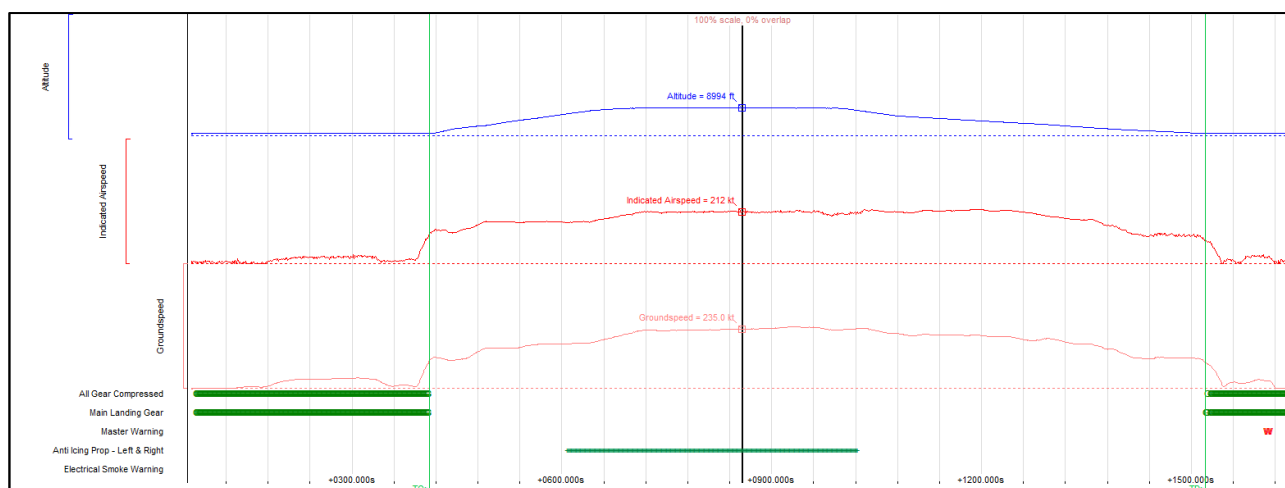
Under flygningen med den aktuella händelsen användes propelleravisningen. Avisningen kopplades på tre minuter efter att planet lyft kl. 11.47. Systemet kopplades av nio minuter före landning, kl. 11.54. Då planet rullade efter landning aktiverades MASTWER WARNING-larmet kl. 12.04.

Bild 7. Graf som uppgett över data från OH-ATG-färdregistratorn. (Bild: Norra)
