# Förlorad kontroll över ett ultralätt flygplan i samband med start på Tammerfors-Birkala flygplats 2.7.2020

Olycksutredningscentralen inledde en preliminär utredning 2.7.2020 med stöd av 2 § i lagen om säkerhetsutredning (525/2011) om en olycka som inträffade samma dag där ett ultralätt flygplan körde av startbanan i samband med start. Utgående från den preliminära utredningen bedömdes det att det inte finns något behov av en faktisk utredning. De väsentliga uppgifterna som inhämtades under den preliminära utredningen har sammanställts i denna rapport. Rapporten publicerades 15.7.2020.

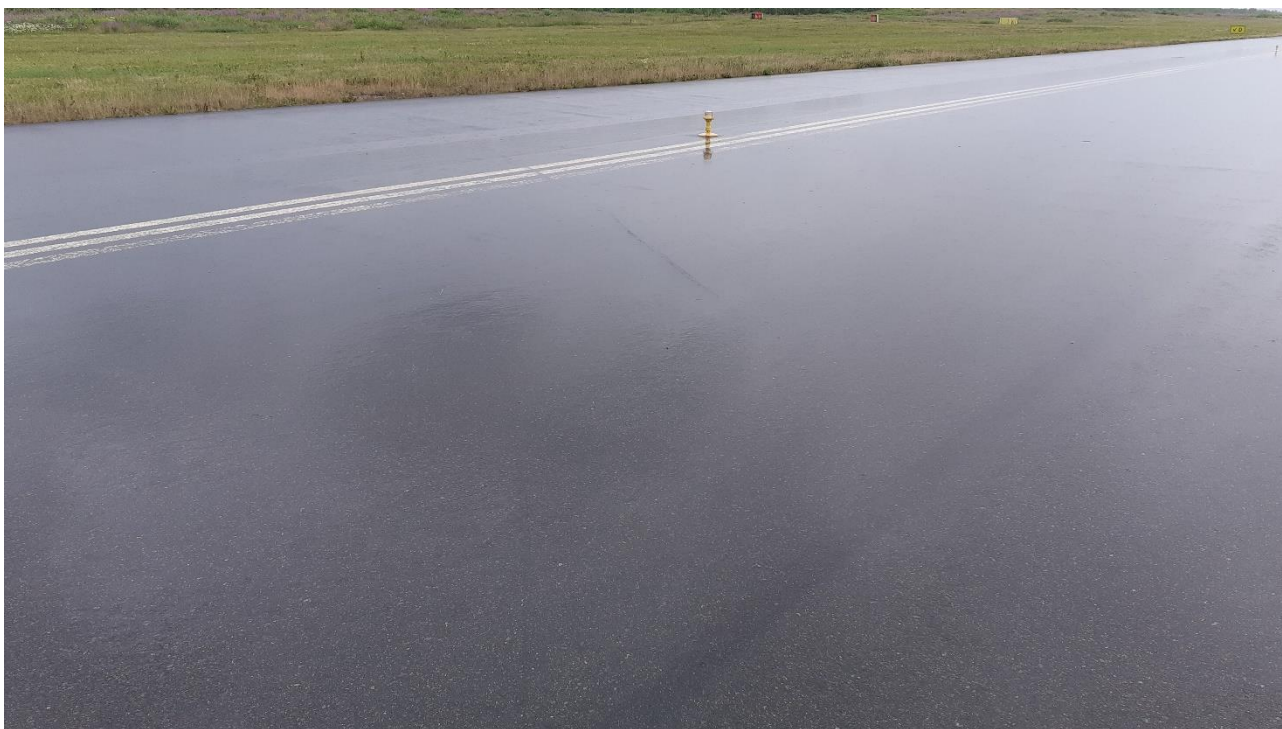
**Bild 1.** Spår efter huvudställets däck vid sidan om startbanan. Bilden är tagen efter olyckan, det regnade vid tillfället. Det regnade inte när olyckan inträffade. (Bild: OTKES)

Flygplanet hamnade i gräsområdet utanför startbanan ungefär 60 meter från startplatsen<sup>1</sup>. När flygplanet rullade i gräsområdet stannade eleven motorn genom att ställa tändningsströmbrytaren till OFF-position och koppla av huvudströmmen. Den kraftiga svängningen av flygplanet hade mattats av i gräsområdet och flygplanet rullade med minskande fart med lite över 90 graders riktningskillnad i förhållande till startbanan. Nosstället vek sig vid diket cirka 100 m utanför startbanans område. Då var hastigheten mycket låg. Nosstället gick sönder så att det böjdes bakåt och vred sig kraftigt åt vänster. När nosstället vek sig sjönk ett stil-  
lastående propellerblad i mjuk jord. Effektreglaget var fortfarande efter olyckan i främre position, dvs. full effekt.

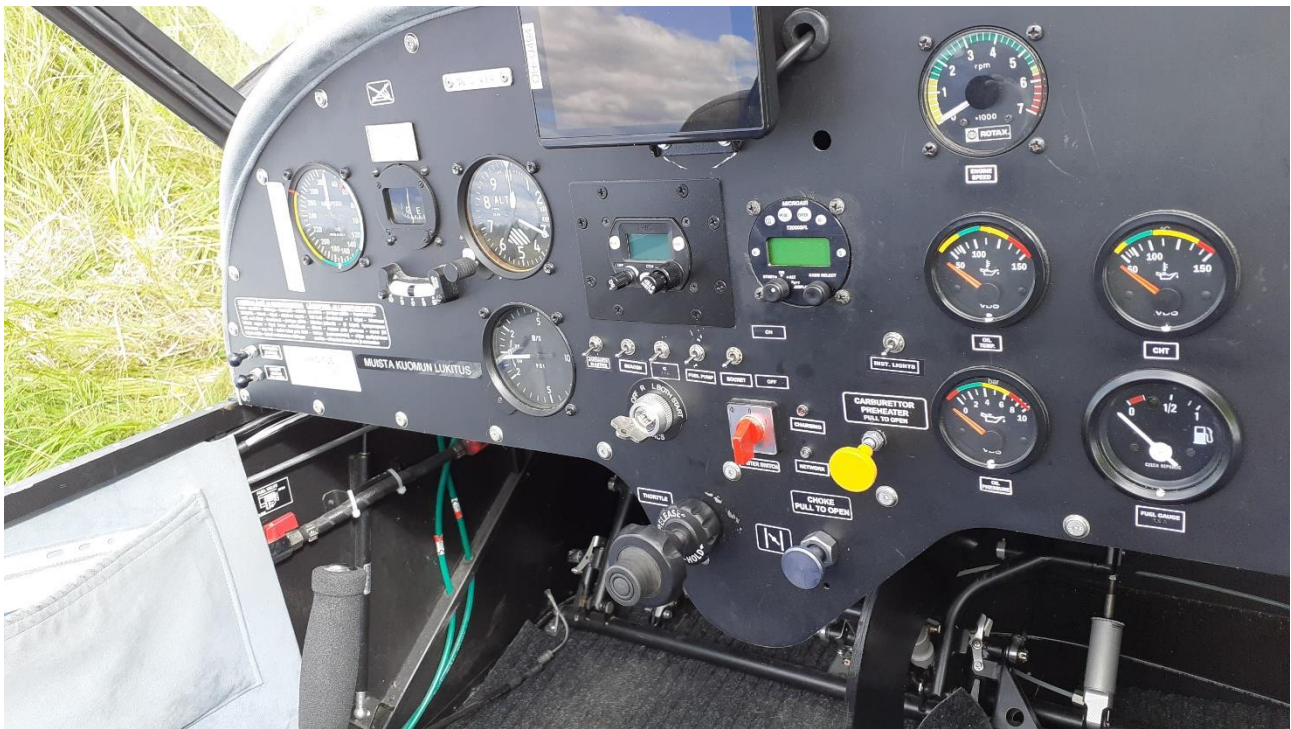
**Bild 2.** Effekten var på full effekt. (Bild: OTKES)

2. Efter flygeleven förlorade kontrollen av flygplanet i början av starten drog eleven inte av motoreffekten. När flygplanet körde av startbanan hade motorn full effekt. Flygeleven slog av motorn från tändningsströmbrytaren efter flygplanet redan hade hamnat i gräsområdet.

**Slutsats:** Beslut att avbryta start ska fattas i god tid och som omedelbar åtgärd dra motoreffekten ned till tomgång för att kunna kontrollera flygplanets hastighet och styrning. Rörelse av effektpaken i flygplanet av typen Eurostar EV-97 förutsätter ett visst grepp för att frigöra låsningsknappen på effektpaken. Smidig användning av effektpaken kräver träning.

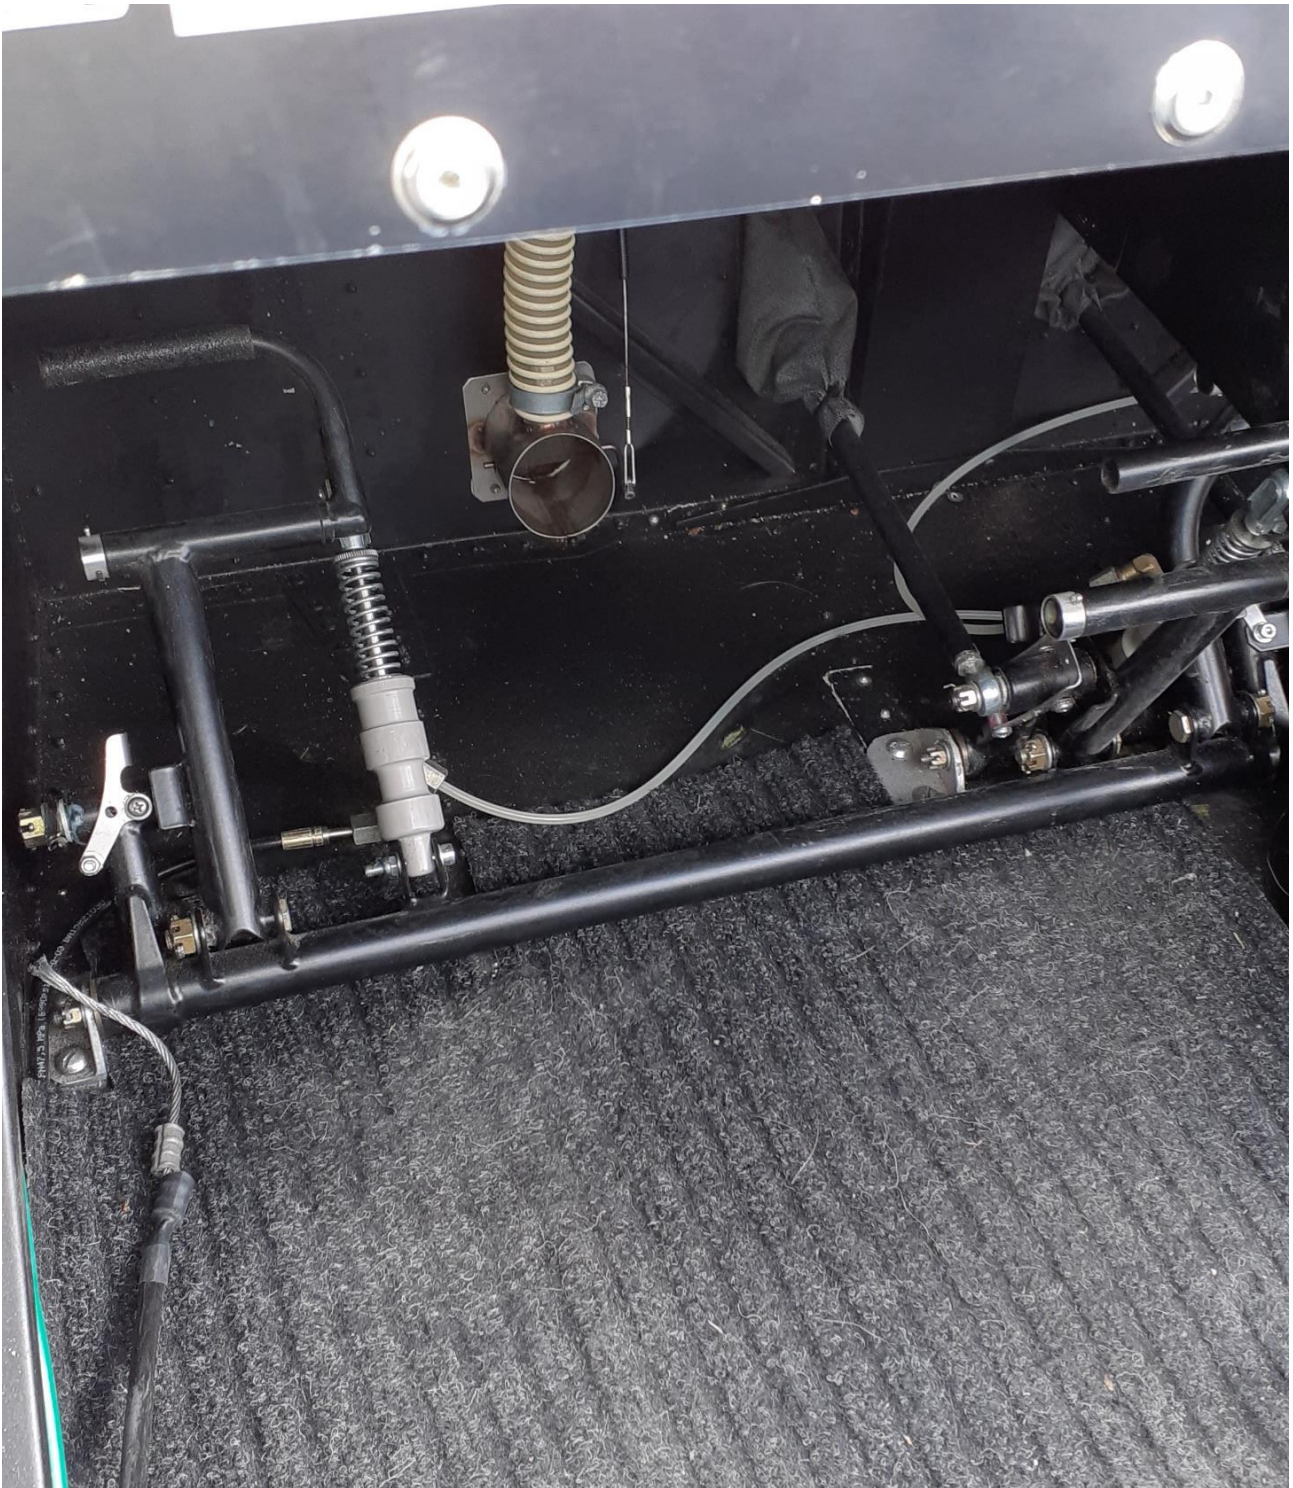
Den vänstra pedalen var tryckt ned mer än normalt på olycksplatsen. Nosstället var böjt bakåt och vridit sig kraftigt åt vänster. Styrning av noshjulet sitter fast direkt i pedalerna med stötstänger. Sidrodrets vänstra vajer som är fäst i den vänstra pedalen hade lossnat vid pedalen. Sidrodrets vajer är inte lång nog för att pedalen skulle kunna tryckas i denna position utan att någon del går sönder. Det var möjligt att manövrera sidrodret åt höger normalt eftersom den högra vajern var hel. Det var möjligt att styra nosstället åt båda håll med pedaler trots att vajern hade lossnat. Vajern har troligen lossnat som följd av att nosstället gick sönder.

**Bild 3.** Den vänstra pedalen var tryckt ned mer än normalt. Sidrodrets vajer bredvid pedalen hade lossnat. (Bild: OTKES)

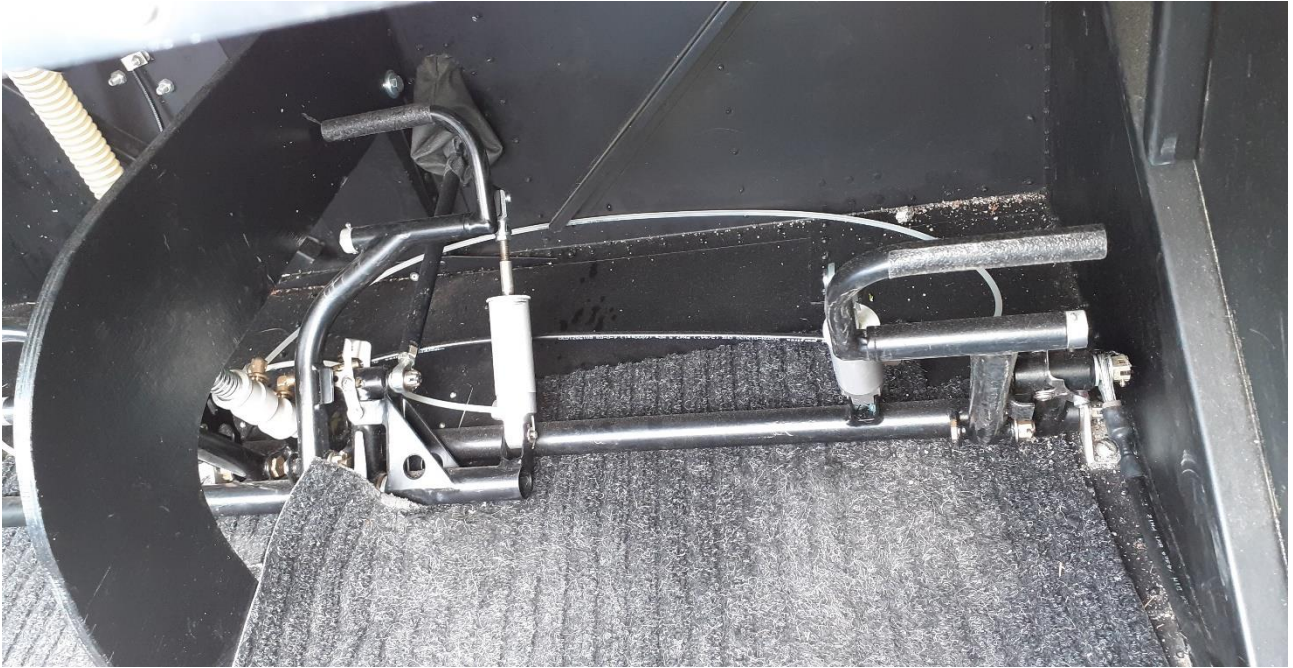
**Bild 4.** Pedalerna på höger sida. Till höger i bilden syns den felfria fästningen av sidrodrets vajer. Till vänster i bilden skivan mellan pedalerna som förhindrar oavsiktlig användning av parallella pedaler. (Bild: OTKES)

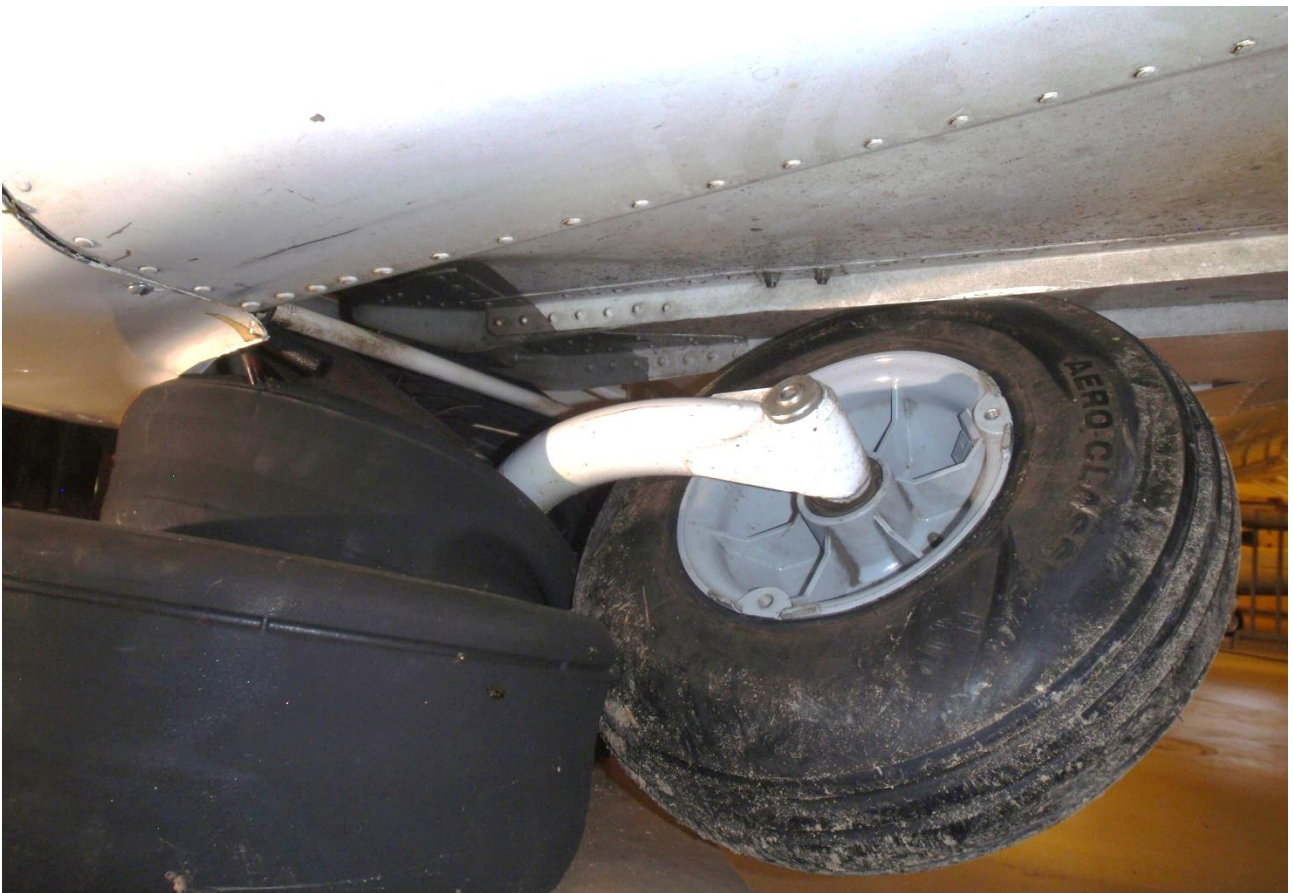
**Bild 5.** Nosstället har vekt sig och vridit sig åt vänster. (Bild: OTKES)

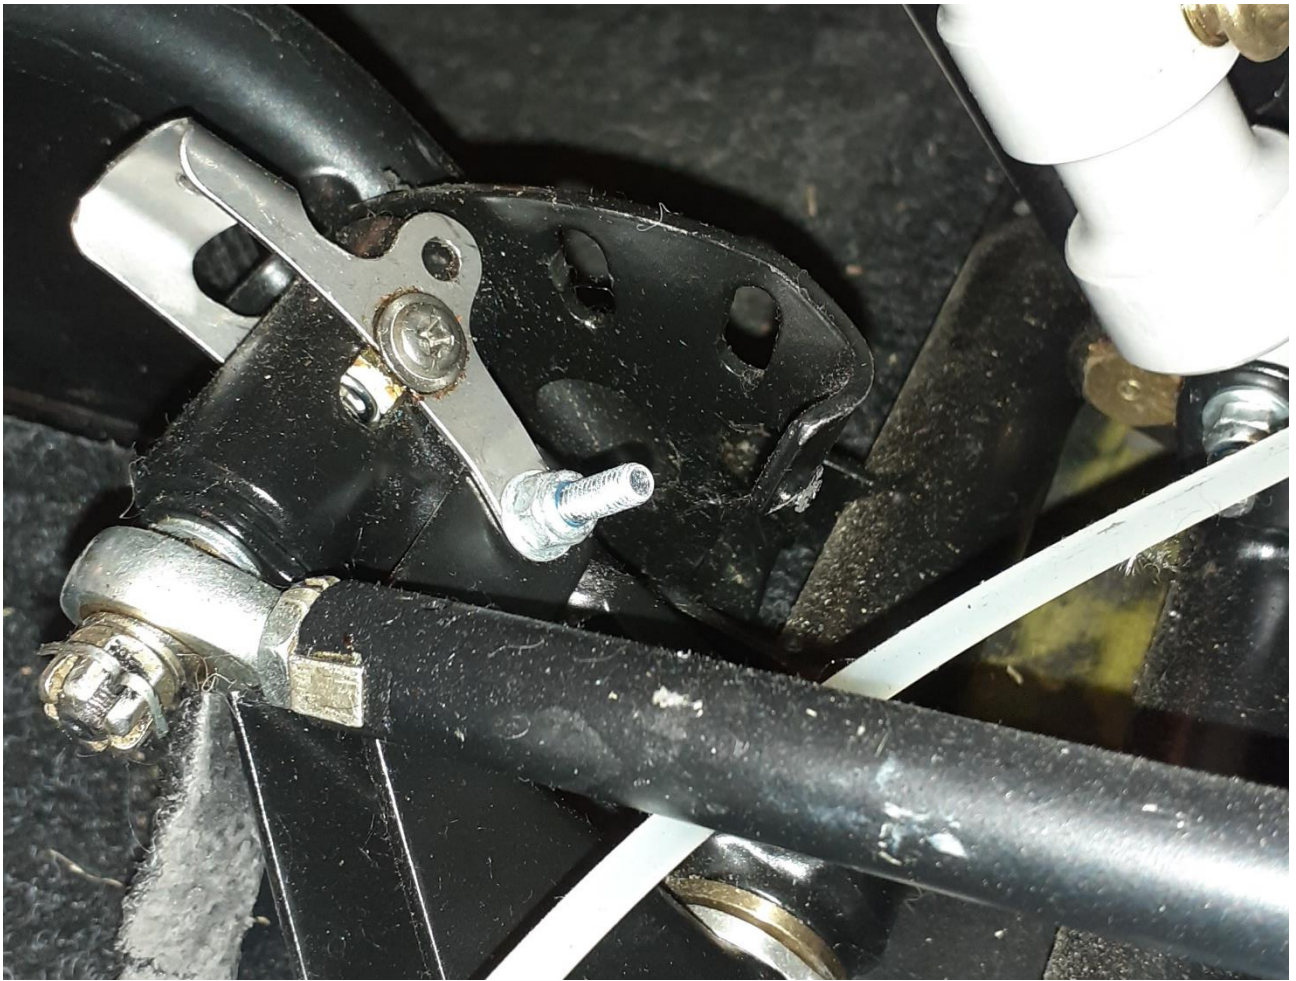
En mellanvägg mellan pedalerna på vänster och höger sida har installerats av säkerhetsskäl i OH-U494 för att förhindra att föraren oavsiktligt använder pedalerna på den andra förarens sida<sup>2</sup>. Det är inte möjligt att justera avståndet mellan säten och pedaler vilket kan leda till att ställningen av långa förare kan bli sådan att bromspedalen trycks oavsiktligt. Pedalernas vinkel kan justeras i tre olika positioner. Justeringen möjliggör en ställning som gör det lättare för förare av olika längder att använda pedalerna. Eleven hade instruerats att flytta sina hälar bakåt innan start för att skornas framdel inte ska träffa bromspedalerna.

**Bild 6.** Pedalernas vinkel kan justeras i tre olika positioner. (Bild: OTKES)

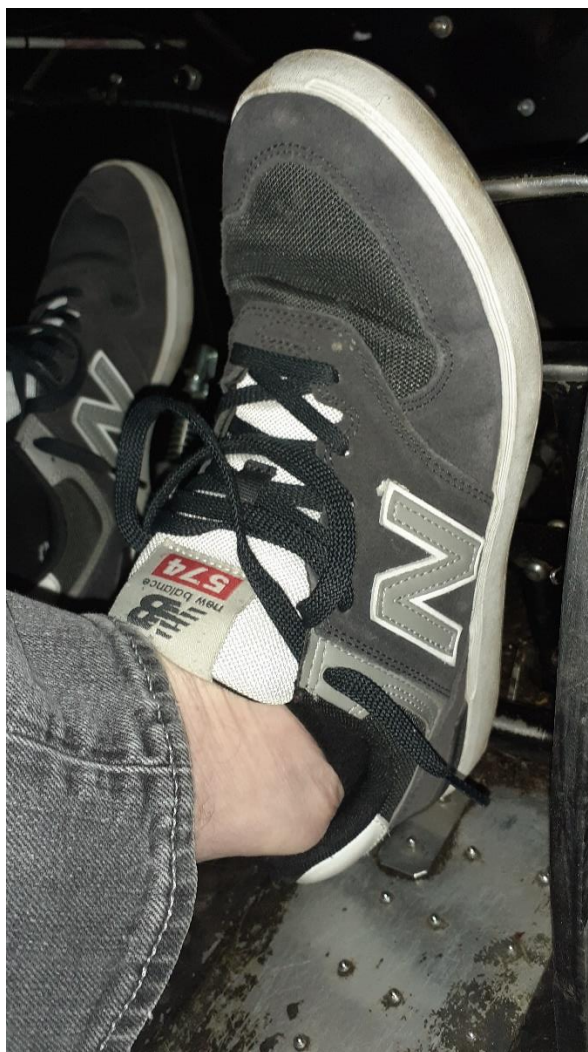
**Bild 7.** I bilden har den vänstra pedalen tryckts i botten. Till exempel i en sådan här situation är vinkeln av den högra pedalen sådan att en lång person kan oavsiktligt trycka på den högra pedalens tåbroms. (Bild: OTKES)

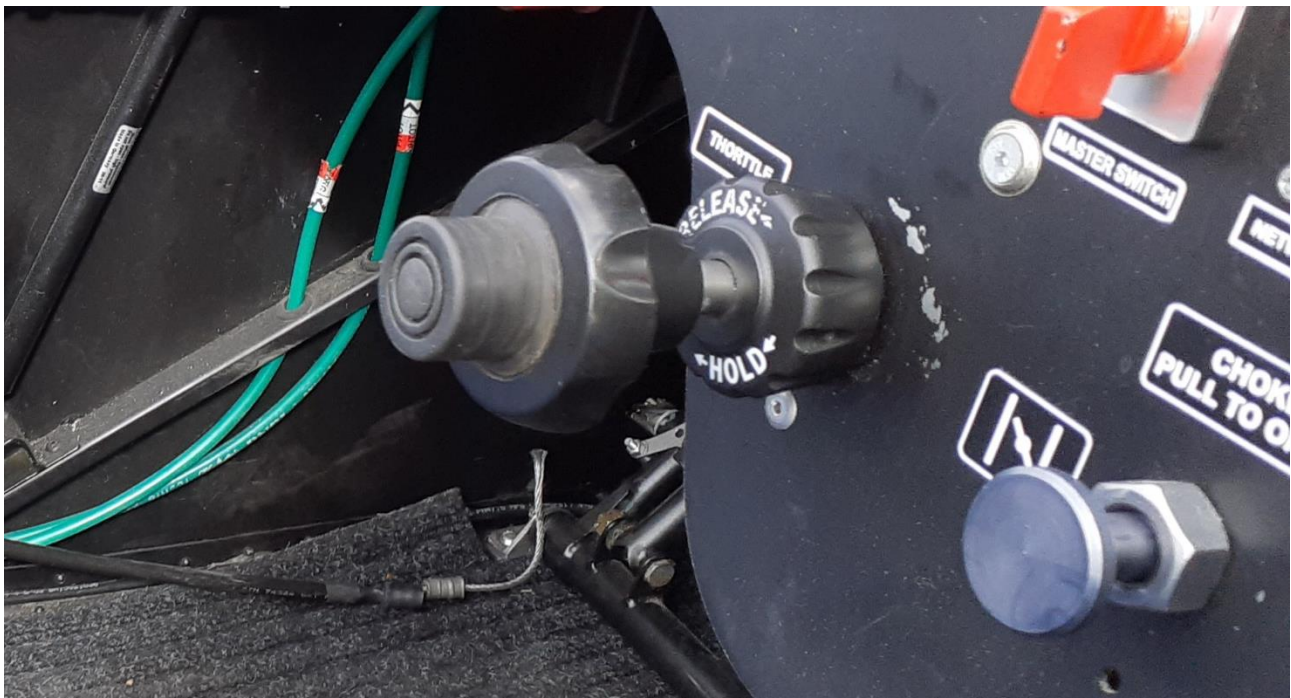
För att kunna minska effekten utan dröjsmål ska föraren absolut hela tiden hålla en hand på effektspaken under starten. Föraren som sitter till vänster i Eurostar-flygplanstypen ska hålla sin vänstra hand på styrspaken och högra på effektspaken. Smidig användning av effektspaken i flygplan av denna typ kräver övning och ett visst grepp av spaken. Det finns en låsningsknapp på toppen av spaken som ska tryckas ned för att röra effektspaken. Om effekten minskas för sent kan det bli svårt att korrigera riktningen, vilket kan leda till att flygplanet girar av startbanan med hög hastighet.

**Bild 8.** Effektspaken i flygplanet EV-97. Det finns en knapp på spaken för att kunna röra spaken. (Bild: OTKES)
