## Tutkintaselostus

B 1/2003 Y

### **Monitoimihallin katon vaurioituminen Mustasaarella 17.1.2003**

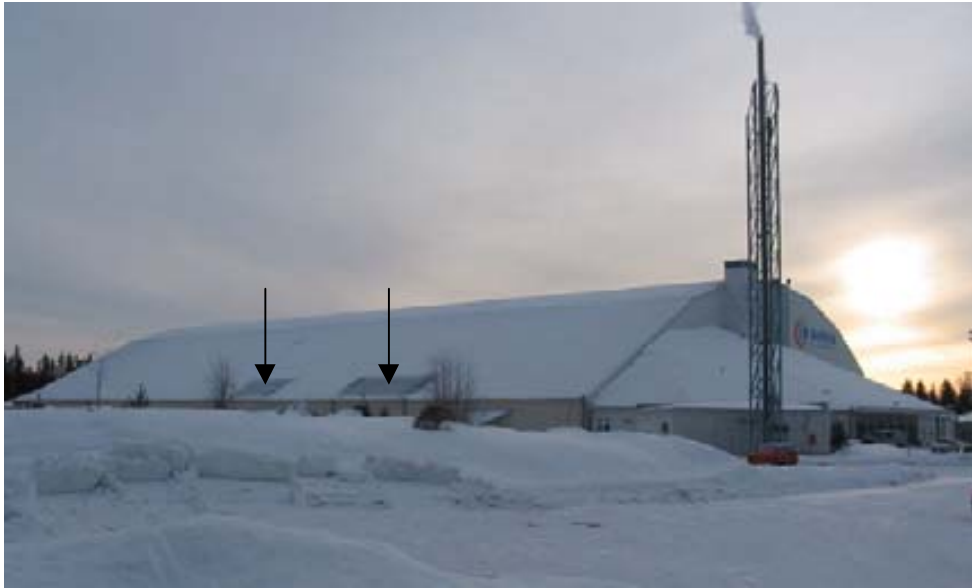
*Kuva 2. Halli ulkopuolelta viikon kuluttua kattovauriosta kuvattuna. Katto vaurioitui kahdesta toisistaan erillään olevasta kohdasta. Kyseiset kohdat on jo paikattu ja erottuvat muusta katosta lumettomina kohtina. Kuvassa oikealla hallin länsipääty, jossa on muun muassa pääsisäänkäynti.*

*Figure 2. Hall exterior as seen one week from the date of the collapsing of the roof. The roof was damaged in two different points. The damaged points have already been repaired and they are distinguishable as the snow-free parts of the roof. To the right, the west end of the hall with, e.g., the main entrance door to the hall.*

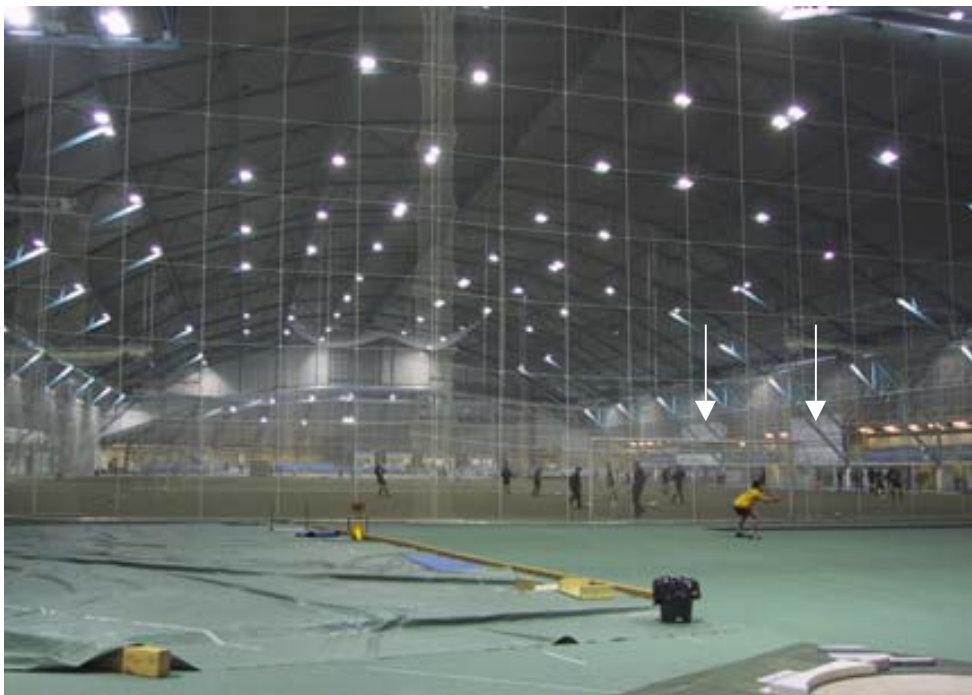
*Kuva 3. Halli sisältä. Vauriot tapahtuivat kuvan oikeassa reunassa, valkoisella muovilla peitetyissä kohdissa.*

*Figure 3. Hall interior. The incident took place in the areas covered by white plastic, as seen in the right-hand side of the photo.*

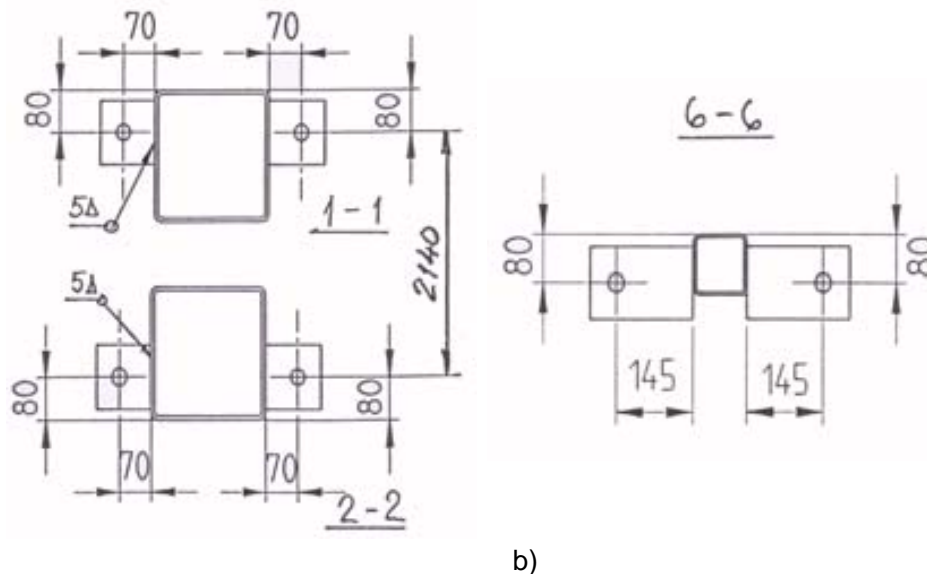
Kuva 7. Hallin katon teräsrakenteet. Orsiristikoiden kiinnityskorvakkeet pääkannattajissa. a) korvakkeiden kiinnitys normaalisti pääkannattajien paarsesauvoihin, b) korvakkeiden kiinnitys lisäkehän yläpaarteeseen katsomon katossa.

Figure 7. Steel structures of hall roof. Fastening brackets of beam lattices in girders: a) brackets as normally fixed in the flange struts of the girders; b) brackets as fixed in the upper flange of the auxiliary framework in the spectator stand roof.

Merkittävin vaurioon johtanut seikka oli se, että orsiristikon kiinnittämiseen liittyvästä yksityiskohdasta, pääkannattajan yläosaan hitsatusta kiinnityskorvakkeesta tuli suunnitelmassa liian heikko. Heikko yksityiskohta pääsi syntymään, koska kaikkiin rakenneosiin kohdistuvia kuormituksia ei otettu huomioon eikä kaikkien osien lujuuksia tarkistettu. Suunnitteluasiakirjojen osittainen puuttuminen viittaa myös siihen, että kaikkiin yksityiskohtiin ei paneuduttu riittävästi ja suunnittelu ei ollut riittävän huolellista ja täsmällistä.

Aiemmassa hallissa oli orsistikoiden kiinnityksessä päädytty samantyyppiseen liitosratkaisuun kuin vaurioituneessa hallissa, mutta aikaisemmassa hallissa orsistikoiden ja pääkannattajien väliset korvakkeet olivat katon suuntaiset. Aikaisemmassa hallissa ei ollut katsomoa, joka olisi edellyttänyt pääkannattajien korottamista. Näin ollen siellä ei syntyneet samanlaisia korvakkeiden pituuteen ja kiinnitykseen liittyviä ongelmia.

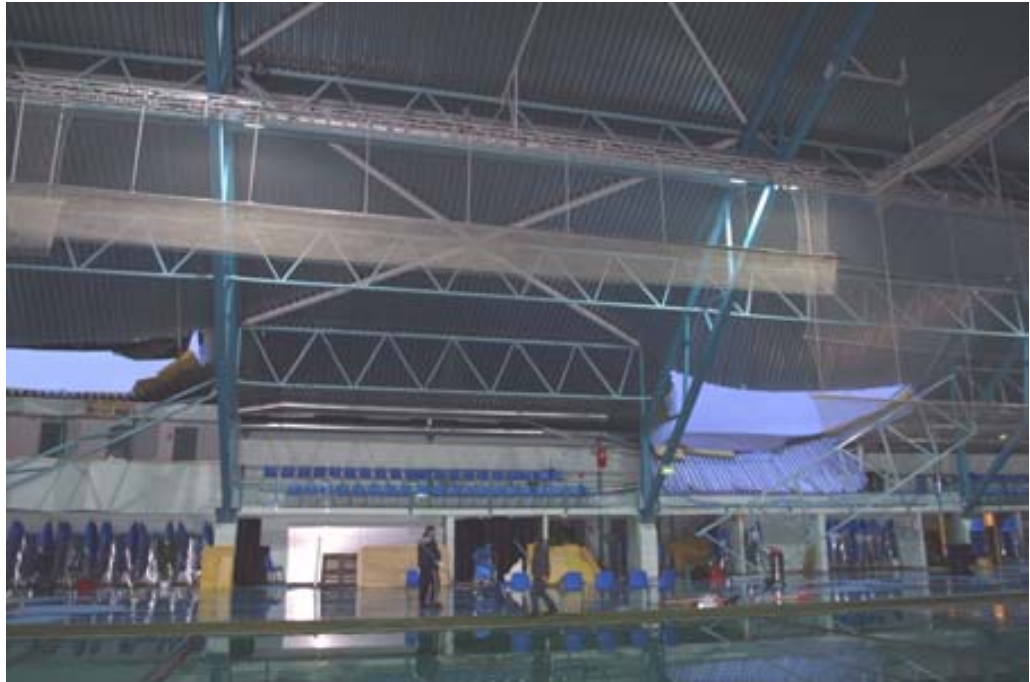
Kattovaurion sattuessa halliin sisälle putosi kaksi orsivistikkkoa linjalta 2, joka on reunimmainen orsivistikkolinja hallin katsomon puoleisella pitkällä sivulla. Lisäksi sisään halliin putosi kyseisten kahden orsivistikon räystäään puolella ollut katon teräsohutlevy osittain samoin kuin sen päällä olleet höyrynsulku, eristeet ja vesikate.

*Kuva 9. Vauriokohtat hallin sisäpuolelta kuvattuna. Halliin sisään tullut lumi, eristämateriaalia ja vesikatetta on jo siivottu pois.*

*Figure 9. Damaged areas and points as seen from the hall interior. Snow, insulation materials and roofing plastics having penetrated the interior of the hall, have already been removed.*

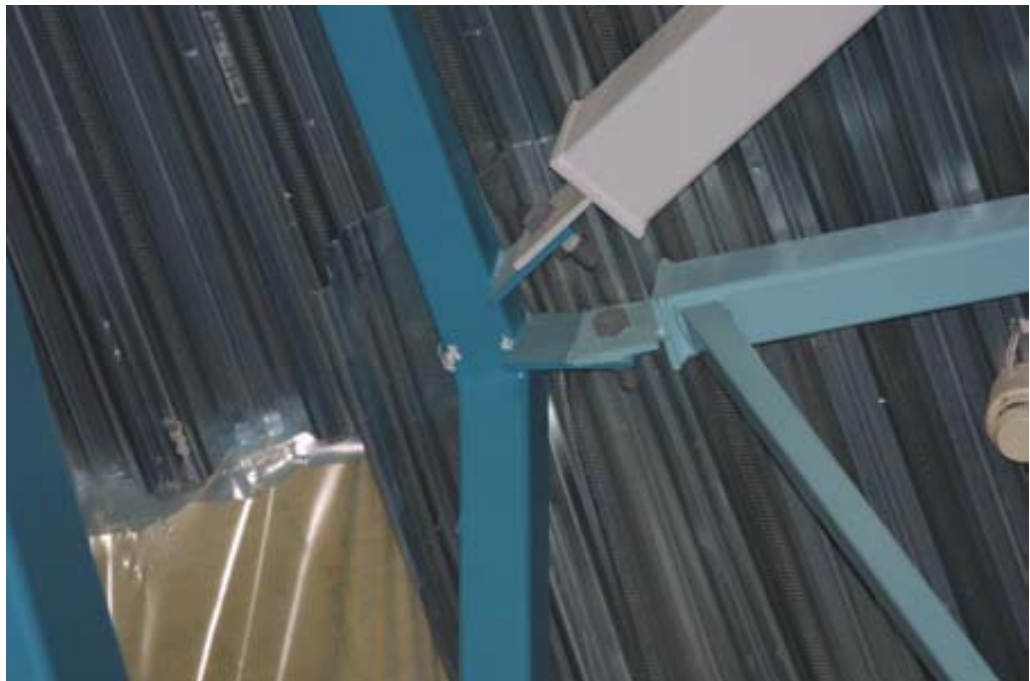
Orsivistikoiden ylemmät kiinnityskorvakkeet olivat linjan 2 lähes kaikissa liitoksissa joko irronneet kokonaan, repeytyneet osittain tai myötäneet ja orsivistikoiden alapaarteiden päissä oli taipumia. Korvakkeiden myötämistä oli tapahtunut myös siellä, missä lumi oli vielä jäänyt katolle. Pienehköjä vaurioita, eli pysyviä muodonmuutoksia korvakkeiden kiinnityksissä ja orsivistikoiden alapaarteissa oli myös seuraavassa orsivistikkorivissä. Muilla orsivistikkolinjoilla ei vaurioita ollut silmämääräisesti havaittavissa.

*Kuva 10. Katsomon katon vauriokohta, josta orsistikon kiinnittämiseen tarkoitettu korvake on irronnut pääkannattajan lisäkehän vasemmalta puolelta. Oikealla puolella kiinnityskorvake on taipunut jonkin verran alaspäin.*

*Figure 10. Damaged area in spectator stand roof, with the bracket designed for the fixing of the beam lattice has detached left of the auxiliary framework of the girder. To the right, the fastening lug shows slightly downward bending.*

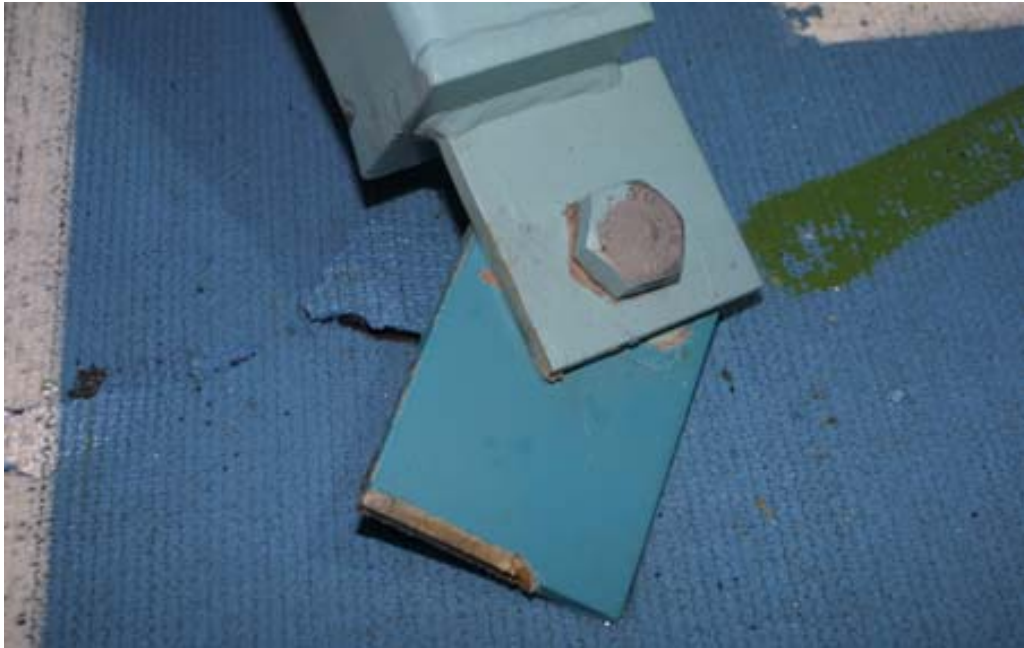
Kuva 11. Orsiristikon kiinnityskorvake, joka on ollut kiinni pääkannattajan lisäkehän yläpaarteessa. Korvake on repeytynyt irti hitsausliitoksestaan.

Figure 11. Fastening bracket of beam lattice, having been fixed in the upper flange of the auxiliary framework of the girder. The bracket has torn off from its welded joint.

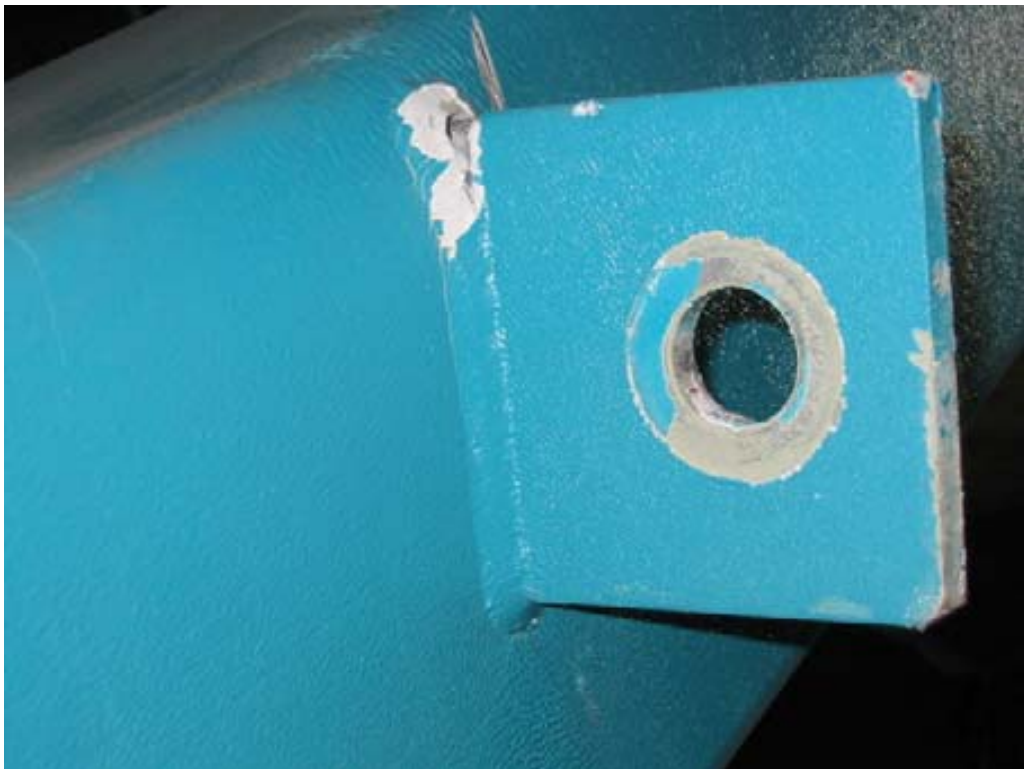
Orsivistikoiden alapaarteisiin liittyvät kiinnityskorvakkeet on linjalla 2 hitsattu varsinaisen pääkannattajan yläpaarteeseen. Näissä liitoksissa oli havaittavissa pääkannattajan uumalevyissä taipumia, koska yläkorvake oli myötänyt tai irronnut (kuva 12). Pääkannattajan paarteita ei ollut jäykistetty korvakkeiden kohdilla. Liitoshitsaukset oli hitsattu konepajalla, joten kyseessä eivät olleet työmaalla tehdyt hitsausliitokset.

Kuva 12. Orsiristikon alemman korvakkeen vaurio pääkannattajan yläpaarteessa, joka on pullistunut.

Figure 12. Damaged bracket in girder flange that has bulged.

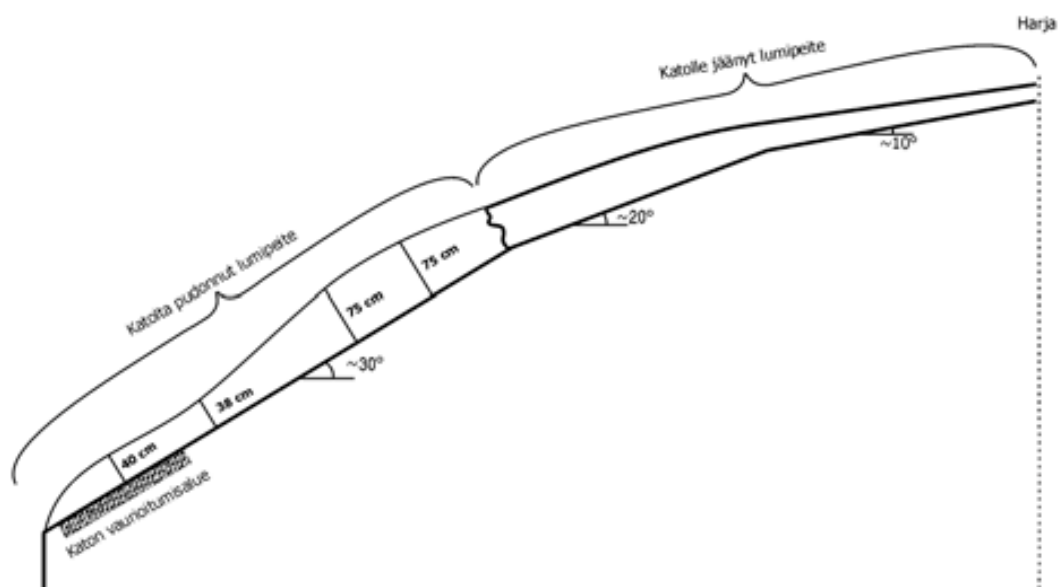
Kuva 13. Tutkijan tapahtumailtana mitaama lumen määrä hallin katolla. Lumen määrä saatiin mitattua siltä katon osalta, jolta se ei kattovaurion aikaan liukunut alas.

Figure 13. Snow accumulation on hall roof, as measured by the investigator, in the evening of the incident. The snow quantities could be measured on the part of the roof wherefrom the snow did not slip down, during the collapsing of the roof.

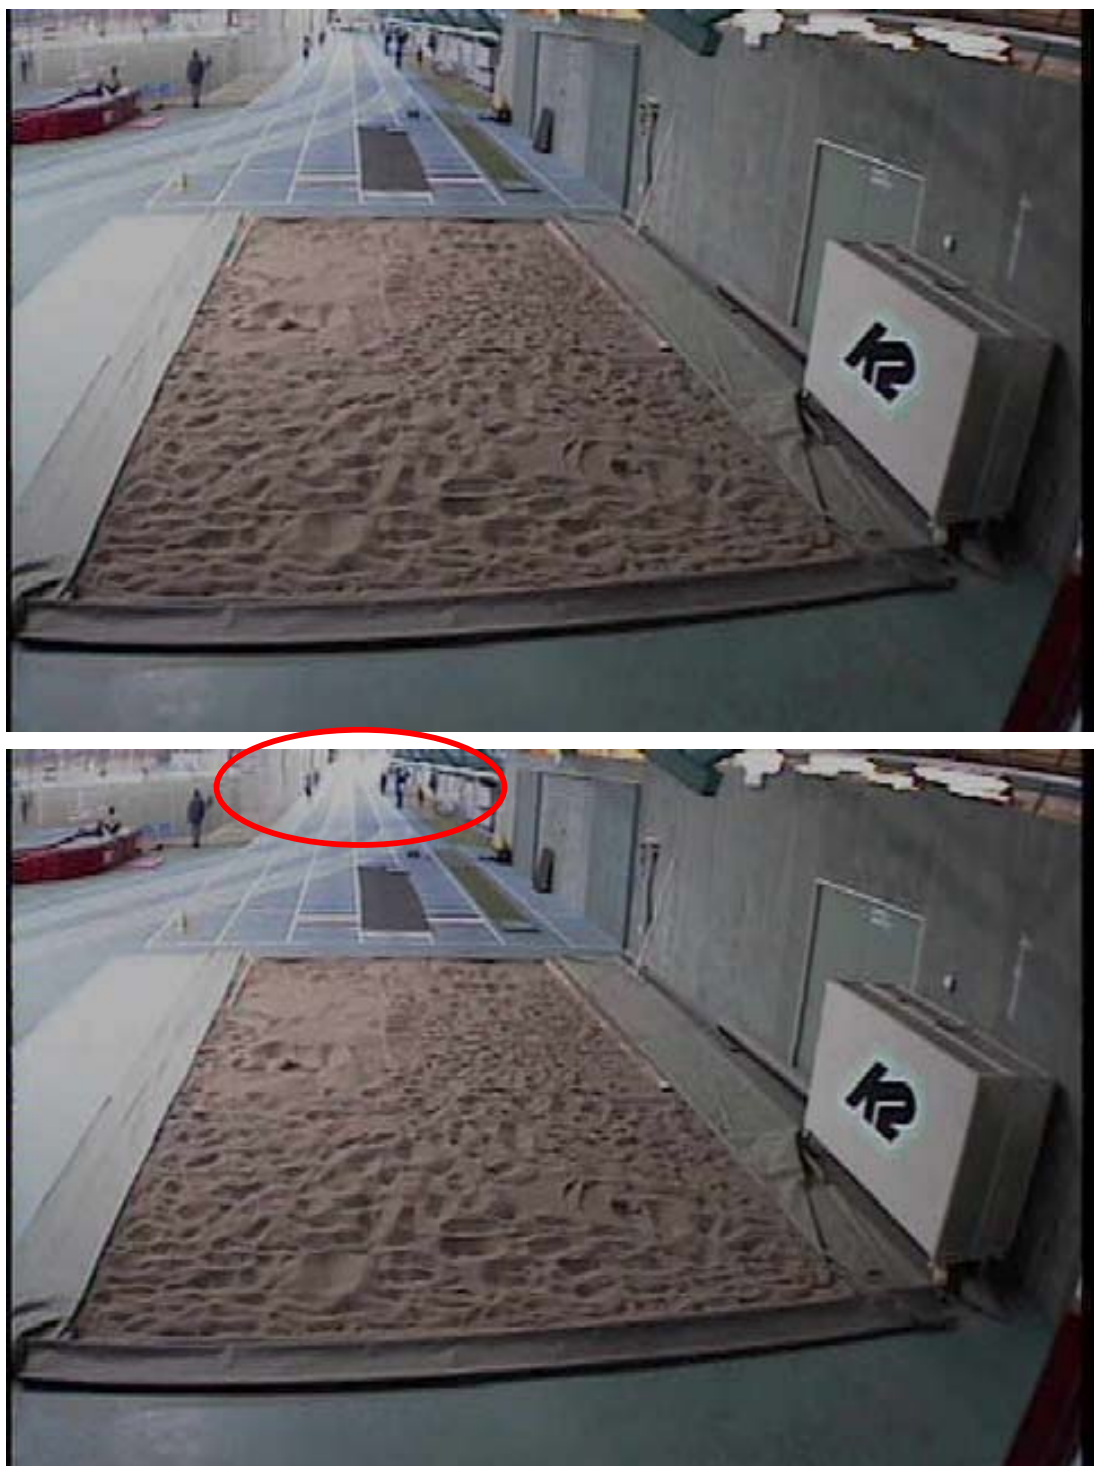
Kuva 14. Monitoimihallin videovalvontajärjestelmän kuvat kello 16.50.56 ja 16.50.58. Alemman kuvan punaisella ympyröidyssä kohdassa näkyy kattoon syntyneestä reiästä sisään putoavaa lunta.

Figure 14. Photos produced by the video surveillance system of the multi-purpose hall at 16.50.56 hrs and 16.50.58 hrs. In the photo below, the encircled point in red shows the snow having penetrated into the hall interior through an opening that had been torn in the roof.

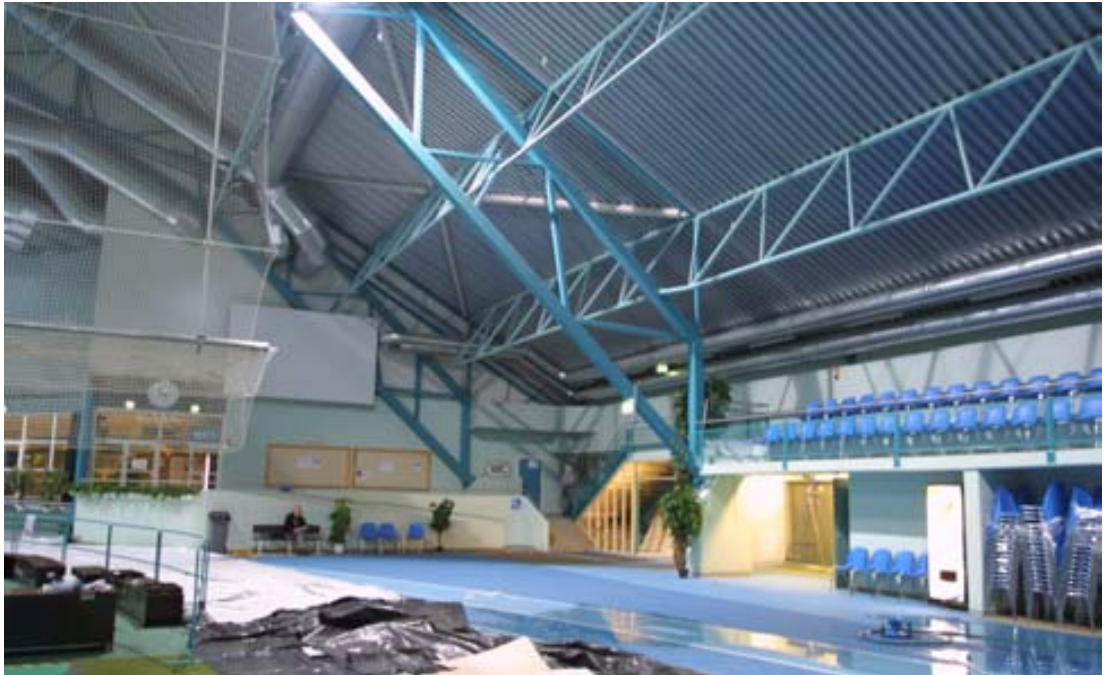
Jäykistysristikot eivät kuitenkaan jatku ulkoseinälle linjojen 1 ja 2 välillä (kuva 16). Ristikot eivät toisaalta myöskään jatku perustuksille linjalla 2 (kuva 16) tai linjalla 3 (kuva 17). Lisäksi jäykistyslementtien välisiä orsiristikkoita tai orsiristikoiden paarteiden kiinnityskorvakkeiden liitoksia ei ole mitoitettu kantamaan aksiaalivoimia, eikä siis estämään jatkuvaa sortumaa.

*Kuva 16. Poikittaisen jäykistysristikon päätyminen linjoilla A ja 2.  
Figure 16. Ends of transverse bracing lattice, in lines A and 2.*

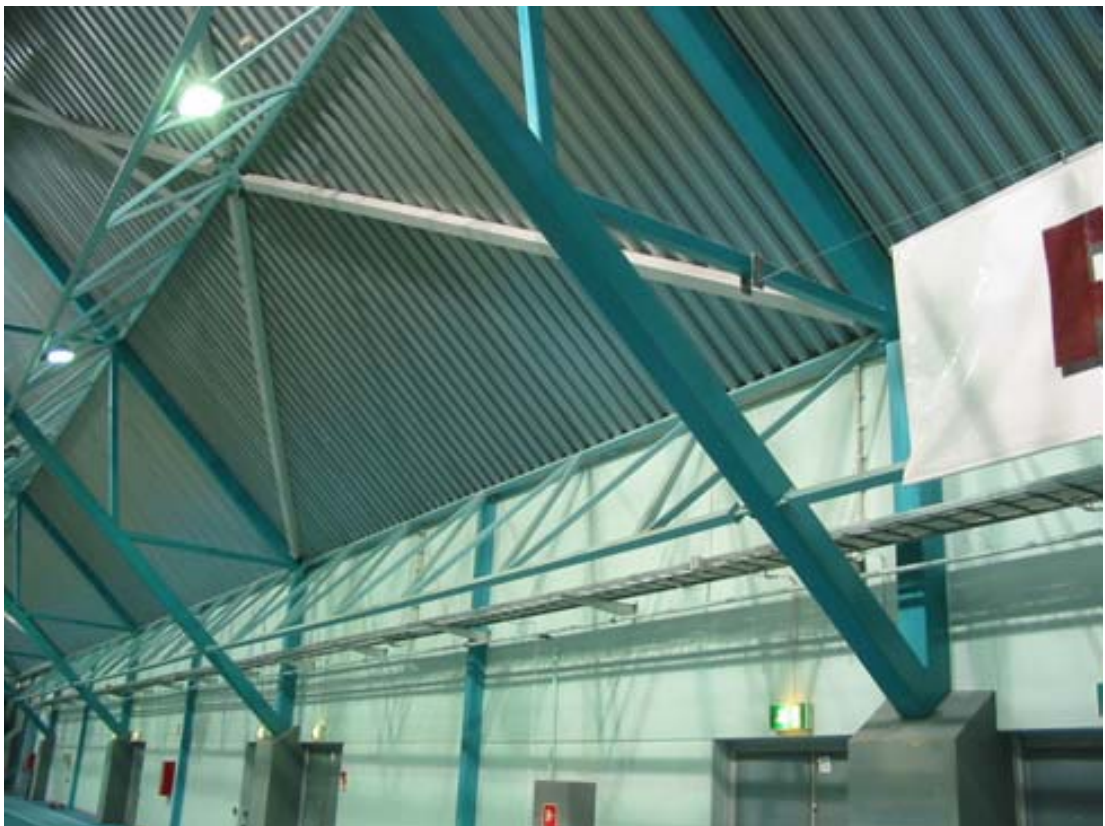
*Kuva 17. Poikittaisen jäykistysristikon päätyminen hallin ulkoseinällä linjalla 3.  
Figure 17. End of transverse bracing lattice in exterior wall of hall, in line 3.*
