Tutkintaselostus

B 3/2003 Y

Pysyväksi tarkoitettun välipohjarakenteen putoaminen huoltoasematyömaalla Orivedellä 25.8.2003

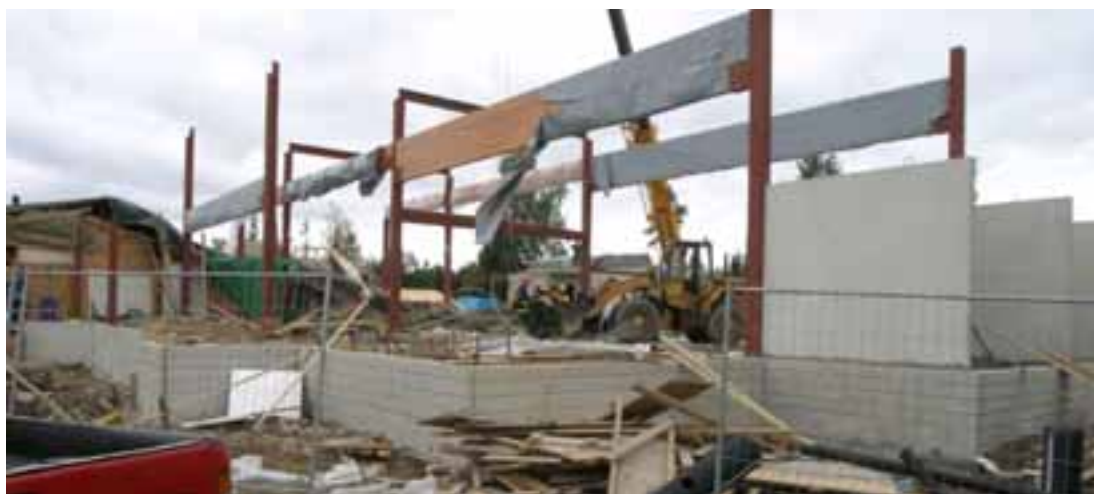
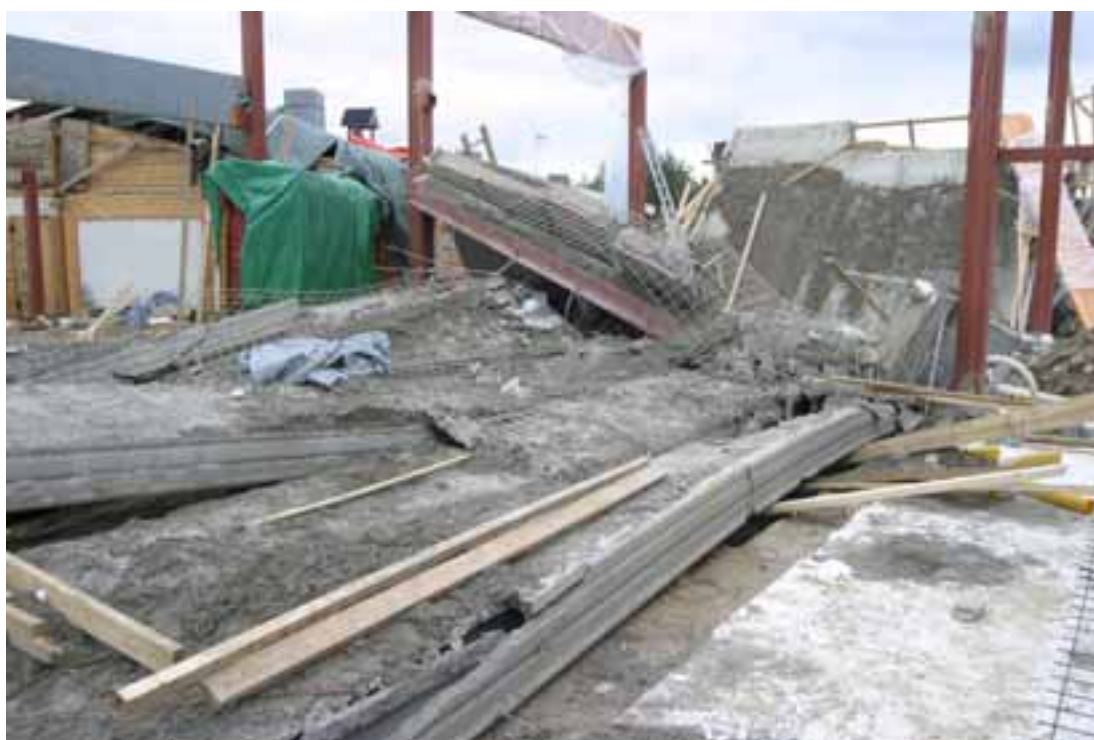
Kuva 2. Ylemmässä kuvassa on yleiskuva tien suunnasta kuvattuna. Alemmassa kuvassa näkyy romahtanut ontelolaattakenttä. Onnettomuudessa loukkaantunut jäi kuvan oikeassa reunassa olevaan kohtaan, jossa ontelolaattojen alle on työnnetty pelastustyön yhteydessä lankkuja. Onnettomuudessa kuollut jäi kuvan vasemmassa reunassa näkyvän, muita ylempänä olevan ontelolaatan kohdalle.

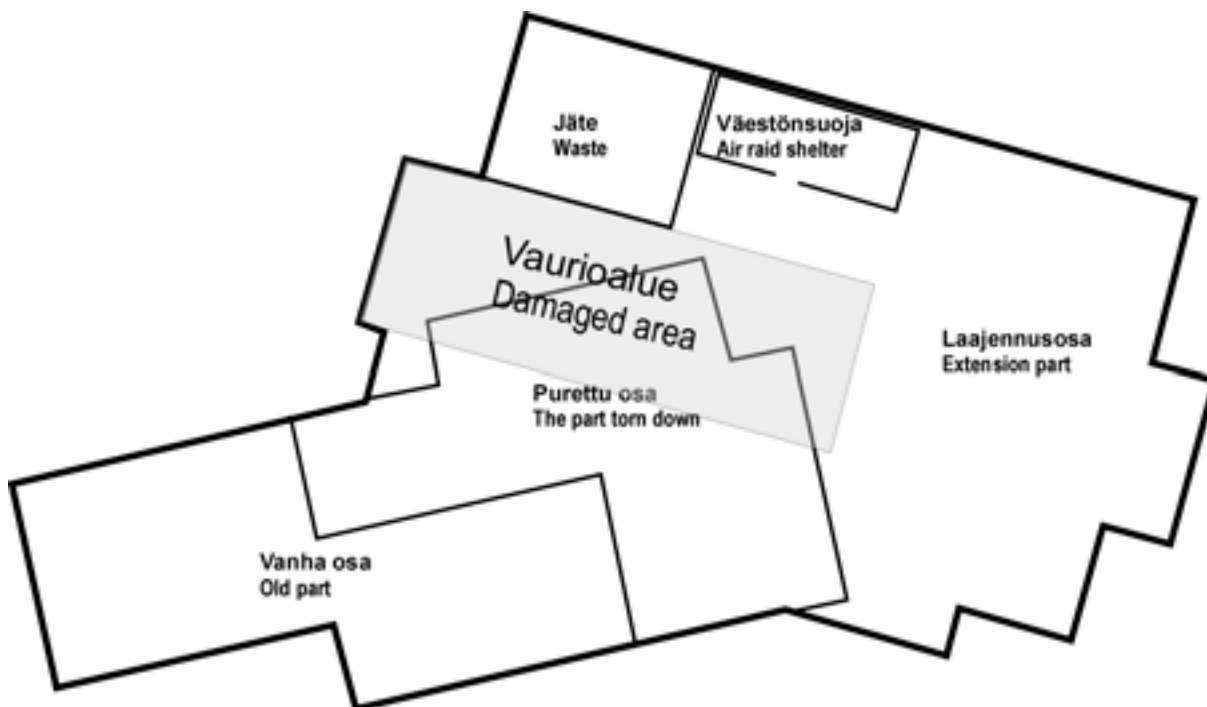
Kuva 4. Onnettomuudessa putosi välipohjan ontelolaattakenttä noin 8 x 25 metrin kokoiselta alueelta. Välipohjan alla olisi huoltoaseman valmistuttua ollut keittiö, varastotiloja, toimistotiloja ja yksi kassa. Yleisölle tarkoitettua tilaa oli suunnitelmassa ainoastaan kassan luona, alle 15 m². Onnettomuuden sattuessa purettava osa oli purettu ja vanha osa oli käytössä. Laajennusosassa oli valmiina vasta perustukset, väestönsuoja ja ontelolaattoja kannatellut teräsrunko.

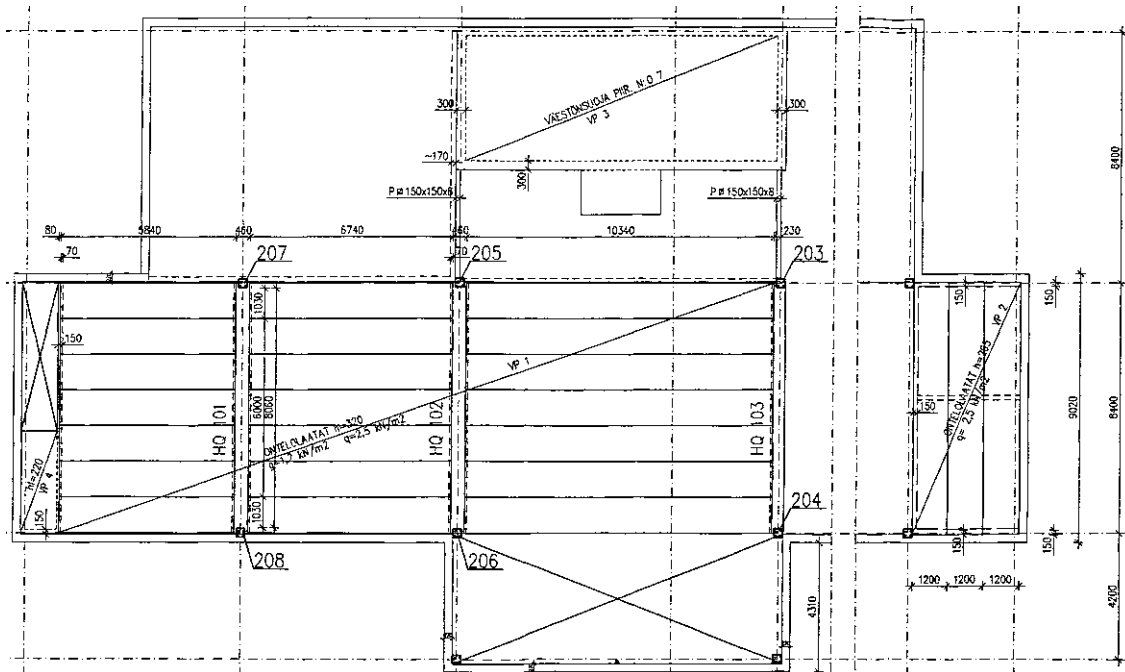
Kuva 5. Ontelolaattakenttä, joka koostui yhteensä 21 ontelolaatasta. Laattoja oli kolmea eri pituutta. Onnettomuudessa irtosivat pilarien 205, 207 ja 208 konsolit, mikä johti kaikkien ontelolaattojen putoamiseen.

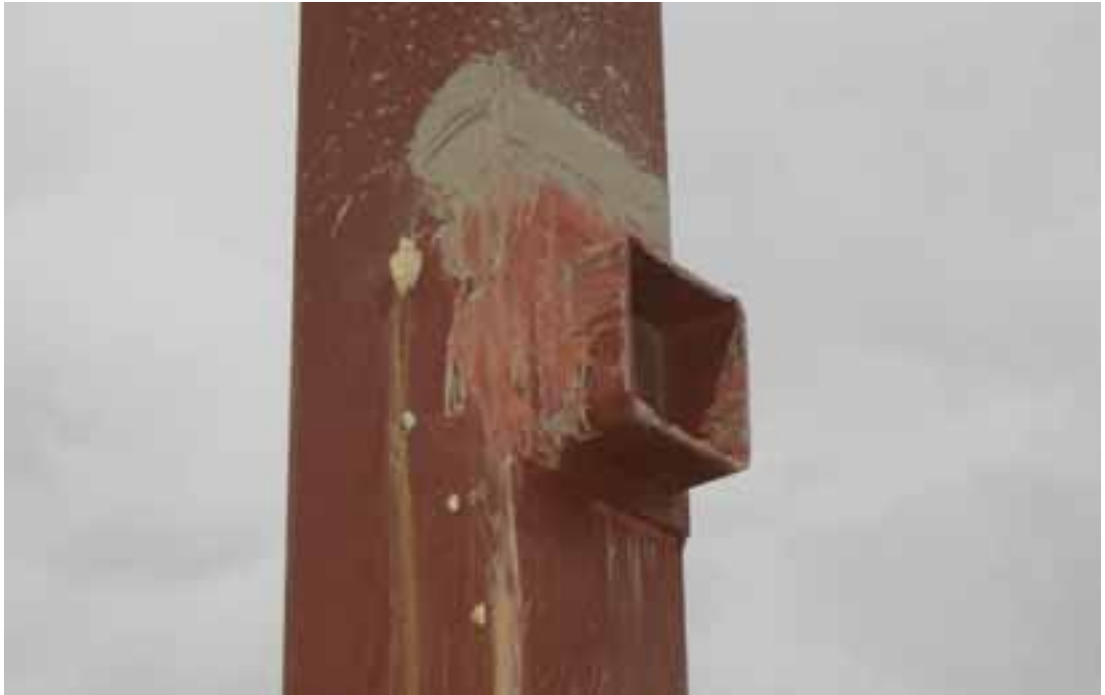
Kuva 6. Pilarin kylkeen pienahitsillä kiinnitetty tukilevy ja konsoli, joita oli yhteensä kuusi. Konsoleiden varaan oli asennettu teräksiset vaakapalkit, joiden päissä oli konsoleita varten loveus.

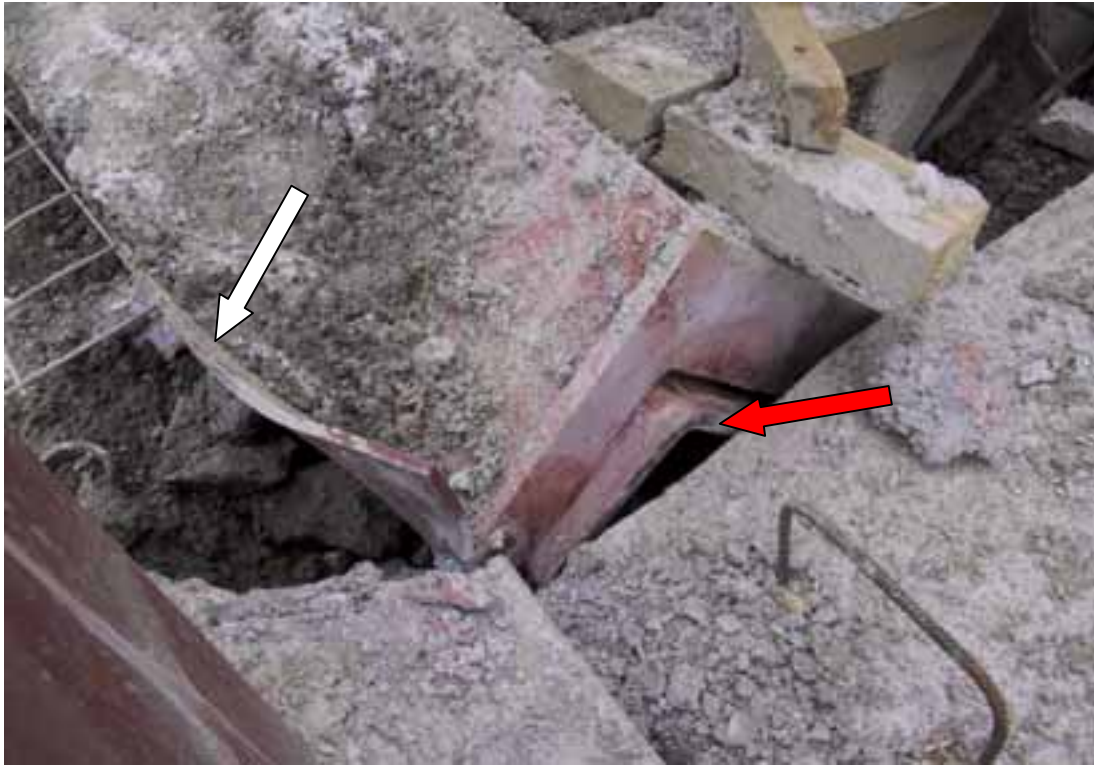
Kuva 7. Onnettomuudessa pudonneen noin kahdeksan metrin pituisen hq-vaakapalkin pää. Palkin suorakaiteen muotoisen poikkileikkauksen korkeus oli 320 mm ja leveys 290 mm. Palkin alapinnan jatkona olivat 135 mm pituiset ulokkeet (valkoinen nuoli), joiden varassa ontelolaatat olivat. Palkin pään sisällä näkyy pilari irronnut konsoli (punainen nuoli).

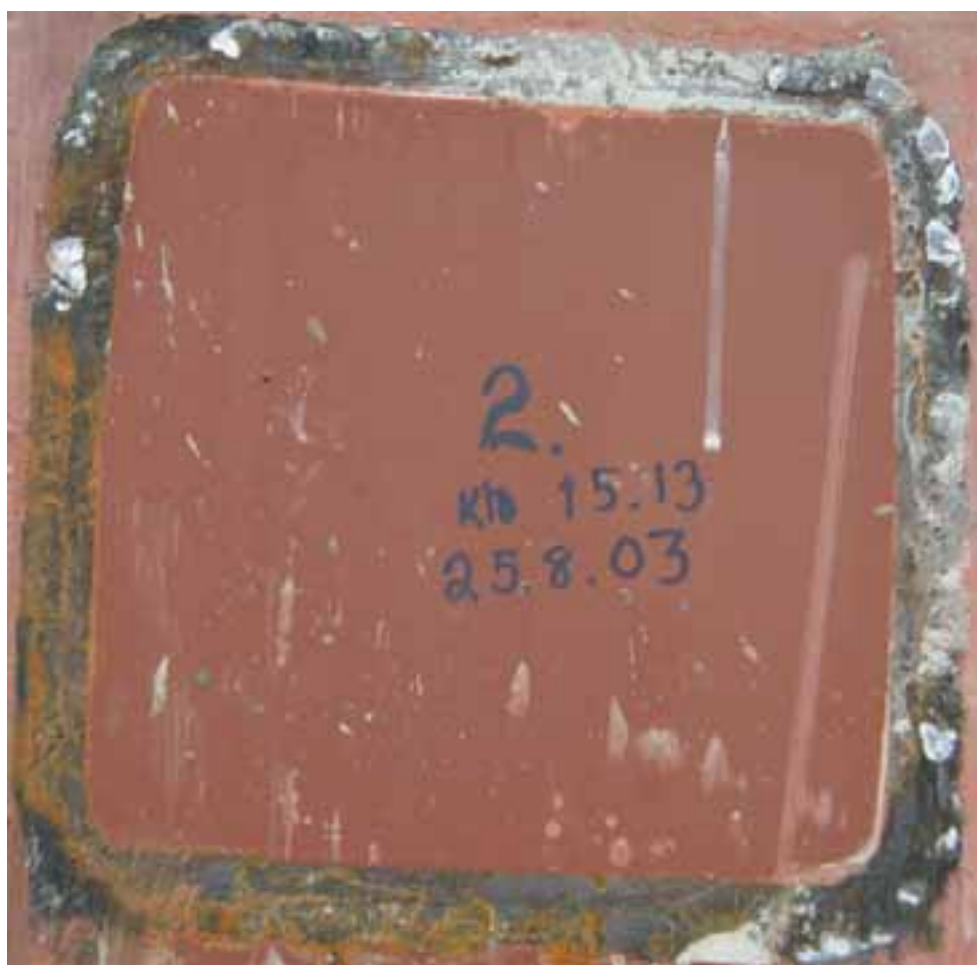
Heti onnettomuuden jälkeen havaittiin, että kolme kuudesta teräsputkipilariin kiinnitystä konsolista oli irronnut pilariin kiinnitetystä vahvistuslevystä. Hitsausliitos oli pettänyt. Seurauksena alas oli pudonnut kahden irronneen konsolin kannatteleva vaakapalkki. Seuraavan vaakapalkin kohdalta oli irronnut vain toinen konsoli, mutta palkki oli kuitenkin pudonnut myös toisen pään konsolilta. Vaakapalkkeja ei ollut suunniteltu kiinnitettäväksi konsoleihin hitsaamalla, pultilla, tapilla tai muullakaan tavalla.

Tutkimuksissa liitosvirheen suuruudeksi todettiin 90% eli hitsausliitosten kapasiteetti oli vain murto-osa virheettömään vastaavaan hitsiin verrattuna. Virheen arvioitiin syntyneen ilmeisenä seurauksena tarkoitukseen soveltumattomista hitsausparametreista, joilla tarkoitetaan esimerkiksi polttimen asentoa ja kuljetusnopeutta sekä hitsauslaitteen säätömistä valittavissa olevia hitsausvirtaa, hitsausjännitettä ja langansyöttönopeutta.

Kuva 8. Yhden irronneen konsolin kiinnittyminen tukilevyyn. Hitsausliitoksessa on ruostetta ja muutenkin on havaittavissa, että kunnollista kiinnittymistä tukilevyyn ei ollut tapahtunut. Kuva on otettu onnettomuuspäivänä.

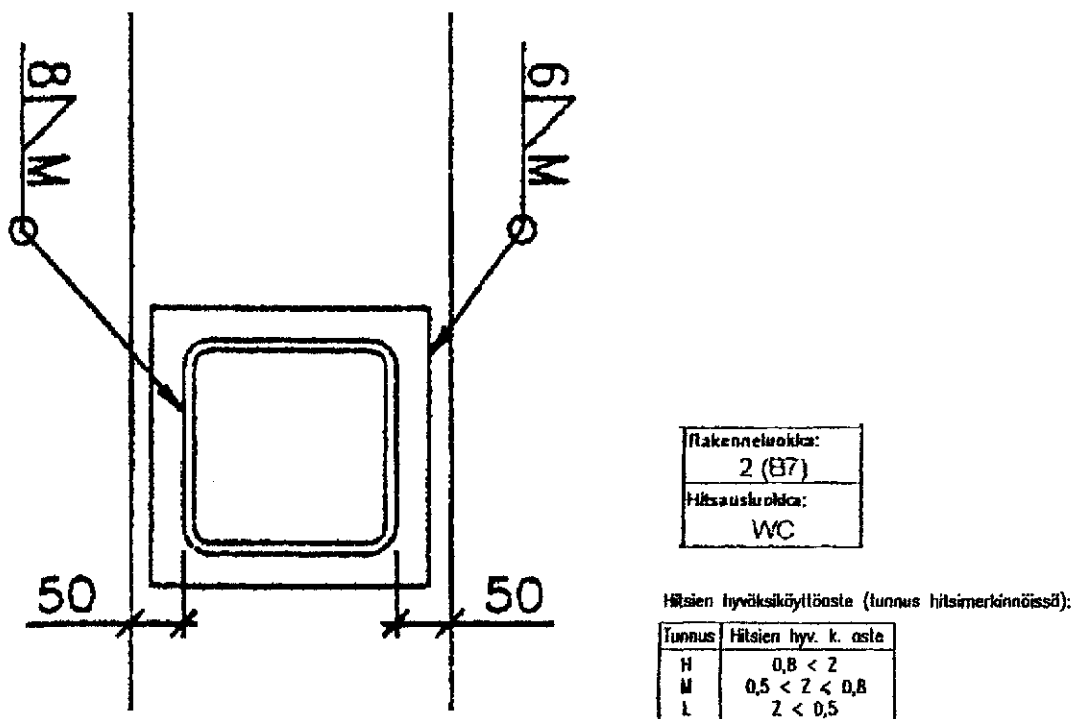
Kuva 9. Ote teräsputkipilarien konepajapiirustuksista. Kuvassa konsoli ja piirustuksen alareunasta poimitut hitsaustyötä koskevat merkinnät.

Teräsrakenteiden suunnittelija oli merkinnyt piirustuksiin, että konsoli hitsataan ympäri pienahitsauksena niin, että hitsin a-mitan tulee olla 8 mm. A-mitalla tarkoitetaan piensahitsin sisään piirretyn tasakylkisen kolmion korkeutta, jota käytetään mitoituslaskelmissa hitsin laskentapaksuutena. Hitsausluokaksi on annettu WC, jolla tarkoitetaan hitsausluokkaa *C Hyvä*. Hitsausluokkaa koskevat vaatimukset on esitetty standardissa EN 25817. Hyväksikäyttöasteeksi kyseiselle hitsausliitokselle on piirustuksissa annettu 0,5 – 0,8. Hyväksikäyttöasteella tarkoitetaan sitä, kuinka suuri osa hitsausliitoksen laskennallisesta kapasiteetista oletetaan todella kuormaa kantavaksi eli se on ikään kuin ylimääräinen varmuuskerroin.
