Rakenteiden murtumismekanismien, rakenteissa käytettyjen materiaalien ja rakenteiden hitsausliitosten laadun selvitys

Rekonstruoidut T-liitoksen hitsauskokeet ja pienahitsien murtokokeet

LAUSUNTO TUTKINTASELOSTUSLUONNOKSESTA B 3/2003Y

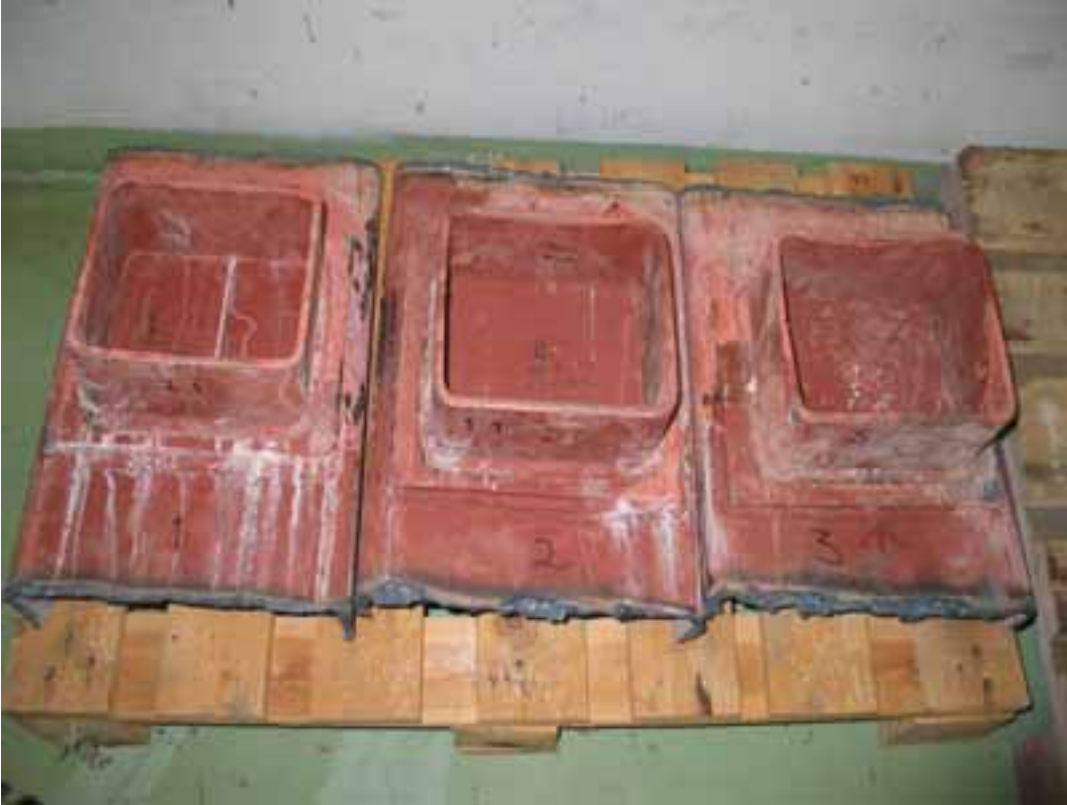
Palkkien 1, 2 ja 3 konsolien irtoaminen on tapahtunut konsolin ja välilevyn välisestä liitoksesta hitsiaineen ja levyn rajapinnalta. Liitospintojen ulkonäön ja liitosten poikkileikkausnäytteiden mikroskooppitutkimusten perusteella hitsiaineen ja levyn välisestä rajapinnasta on selvästi suurin osa ollut kylmäjuoksua. Metallista liittymistä on tapahtunut vain paikoitellen, pystypalkeissa 1 ja 2 arviolta noin 5 cm²:n ja pystypalkissa 3 arviolta noin 10 cm²:n alueella. Näistä hitsausvirheistä johtuen kyseisen liitoksen lujuus on ollut vain hyvin pieni murto-osa sen oletetusta lujuudesta. Murtuminen on tapahtunut näissä paikallisissa metallisesti liittyneissä kohdissa sitkeästi leikkautumalla ja murtuma on ainakin pääasiassa edennyt pitkin hitsiainetta, koska hitsiaineen kovuus ja samalla lujuus on pienempi kuin muutosvyöhykkeessä.

Kuva 1. Murtuneet pystypalkit 1, 2 ja 3 ja niitä vastaavat vaakapalkin kannakkeet 2.1, 1.1 ja 3.

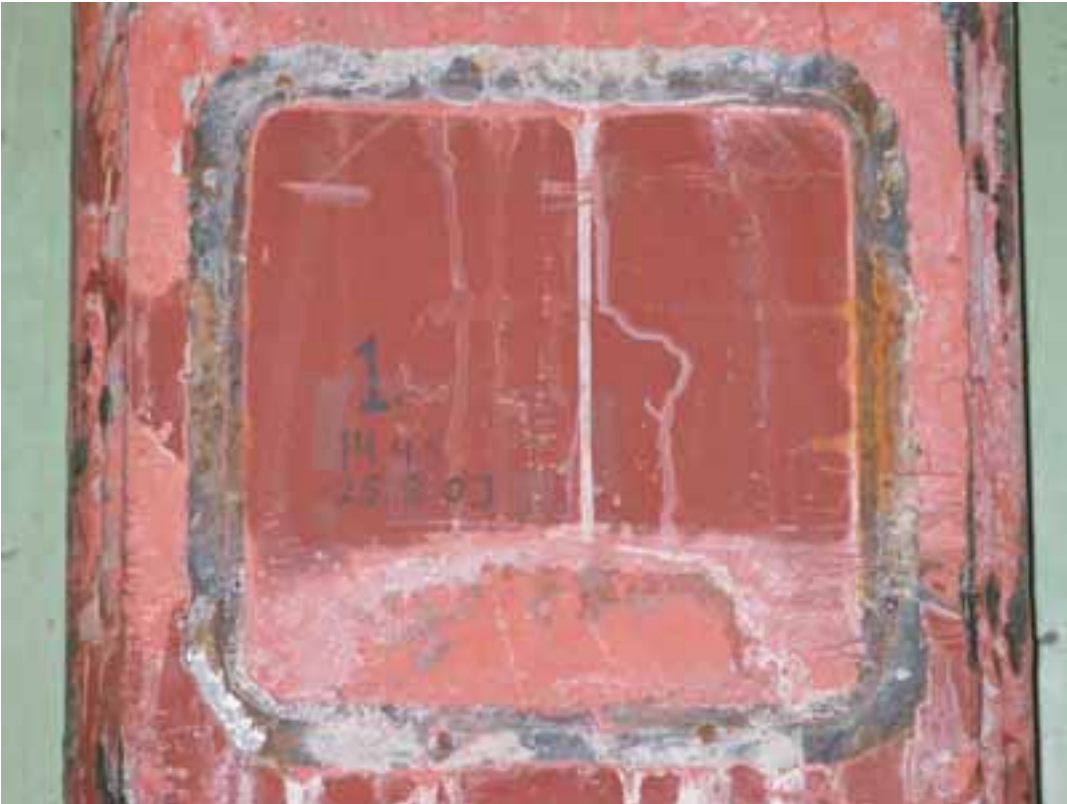
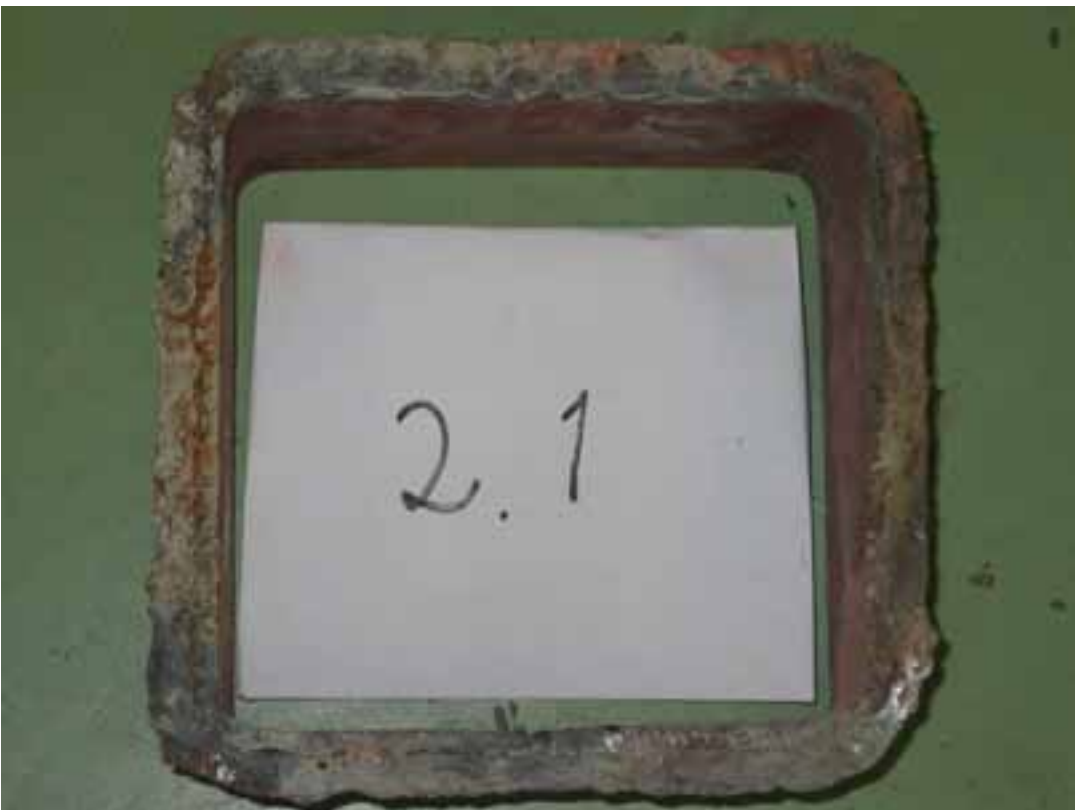
Ironneiden konsolien hitsausliitosten liitospinnoista oli selvästi havaittavissa, että hitsien tunkeuma on lähes kaikista kohdin ollut olematon, ja metallinen liittyminen näin jäänyt käytännöllisesti katsoen tapahtumatta. Tämä viittaa siihen, että hitsauksen suoritustekniikan epäsopivuus ja/tai käytettyjen hitsausparametrien virheellinen valinta on myötävaikuttanut ratkaisevasti siihen, että metallista liittymistä hitsiaineen ja levyn raja-

Kuvat 5 ja 6. Pystypalkin 1 murtopinnat.

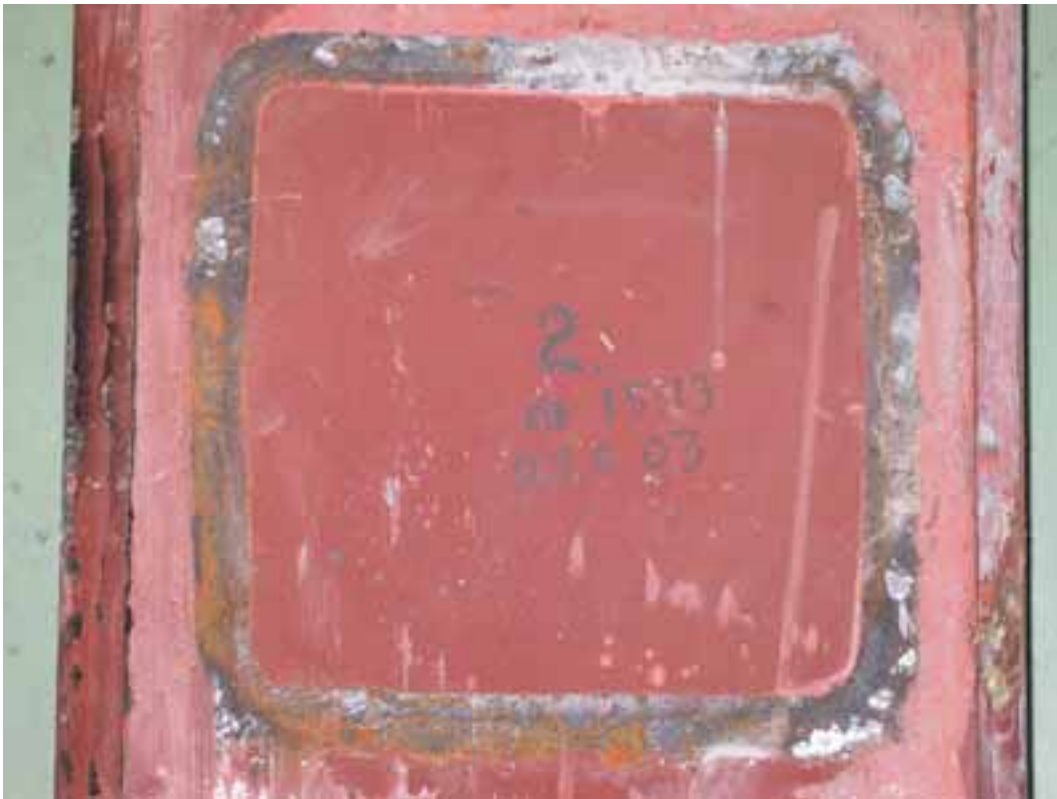
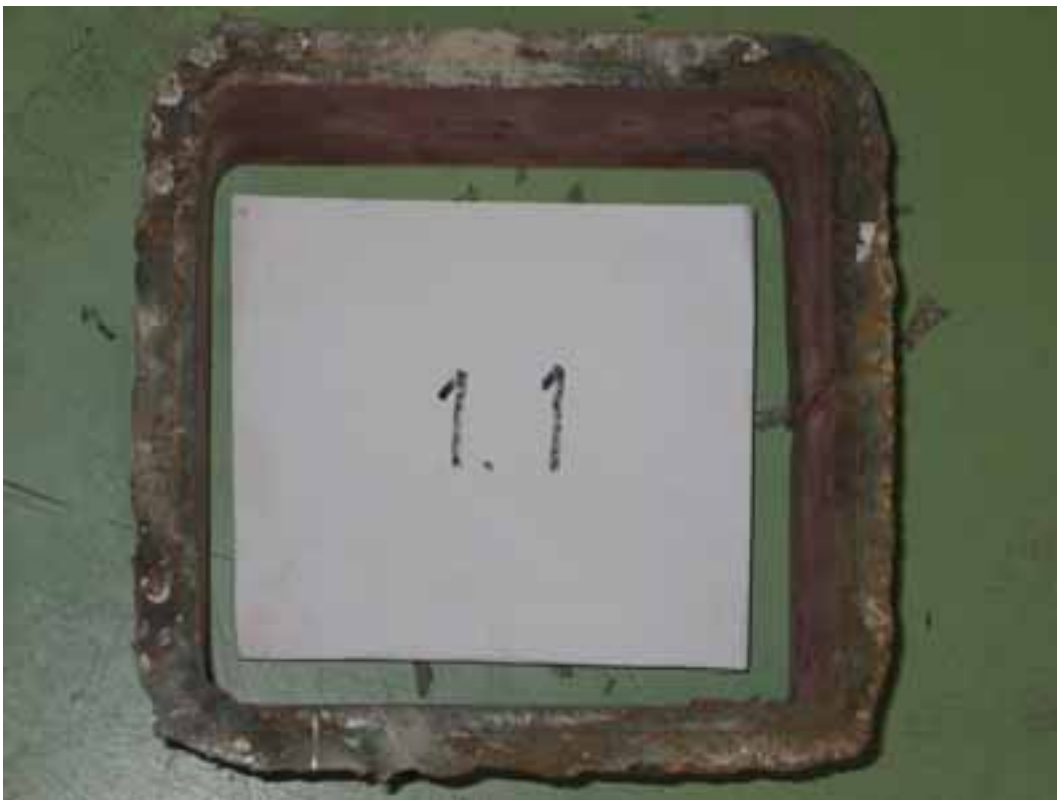
Kuvat 7 ja 8. Pystypalkin 2 murtopinnat.

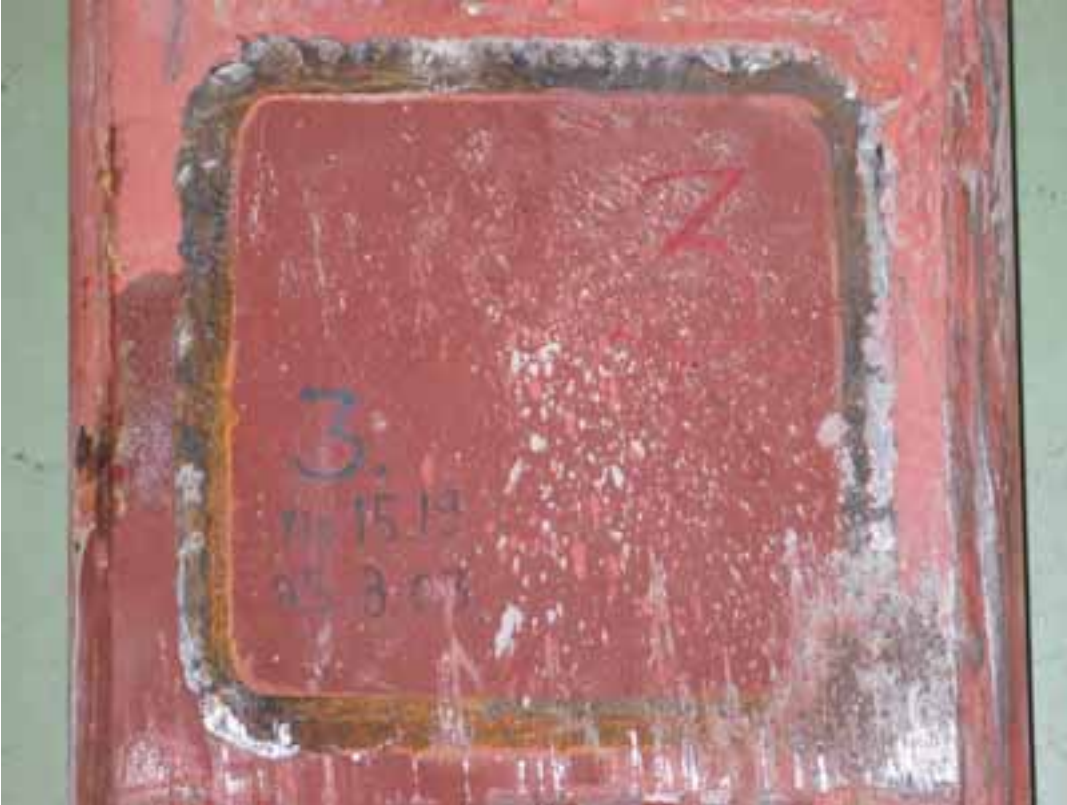
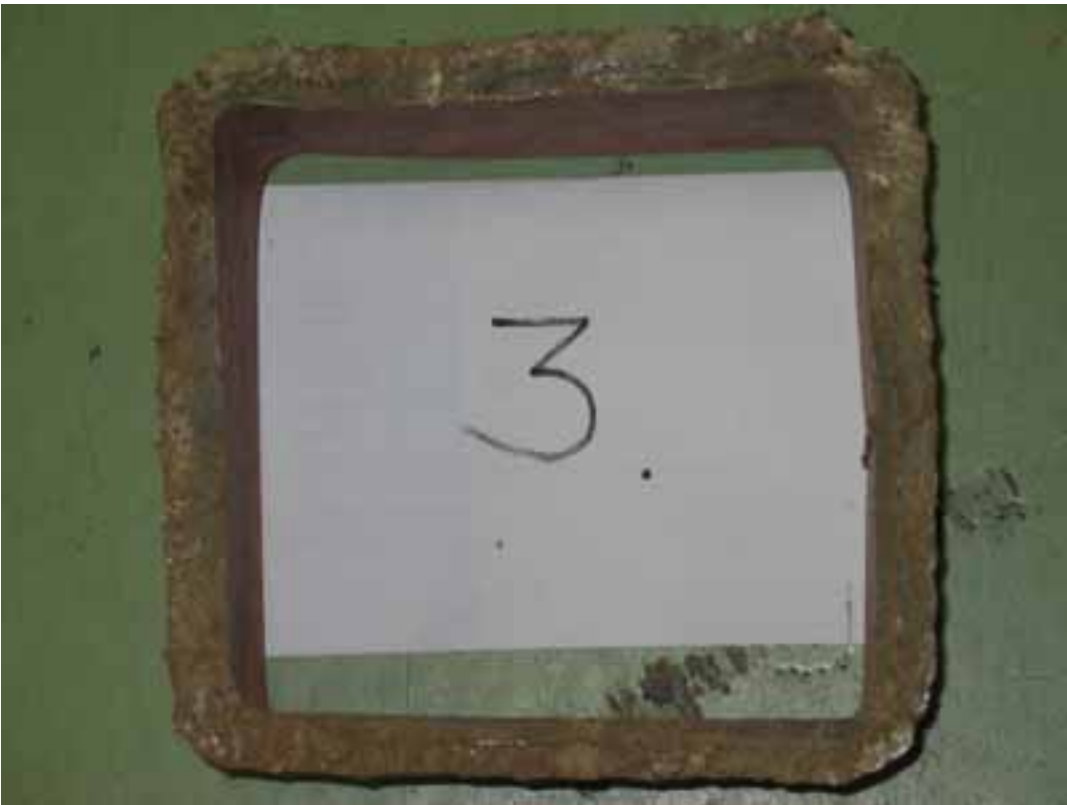
Kuvat 9 ja 10. Pystypalkin 3 murtopinnat.

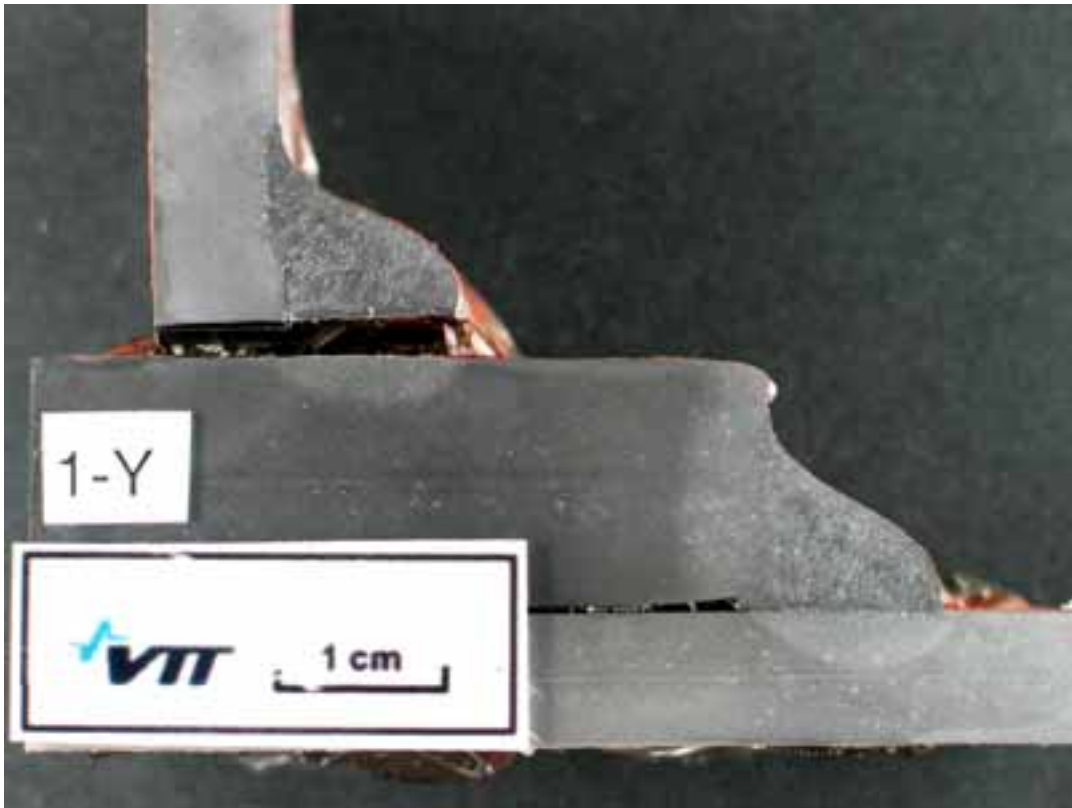
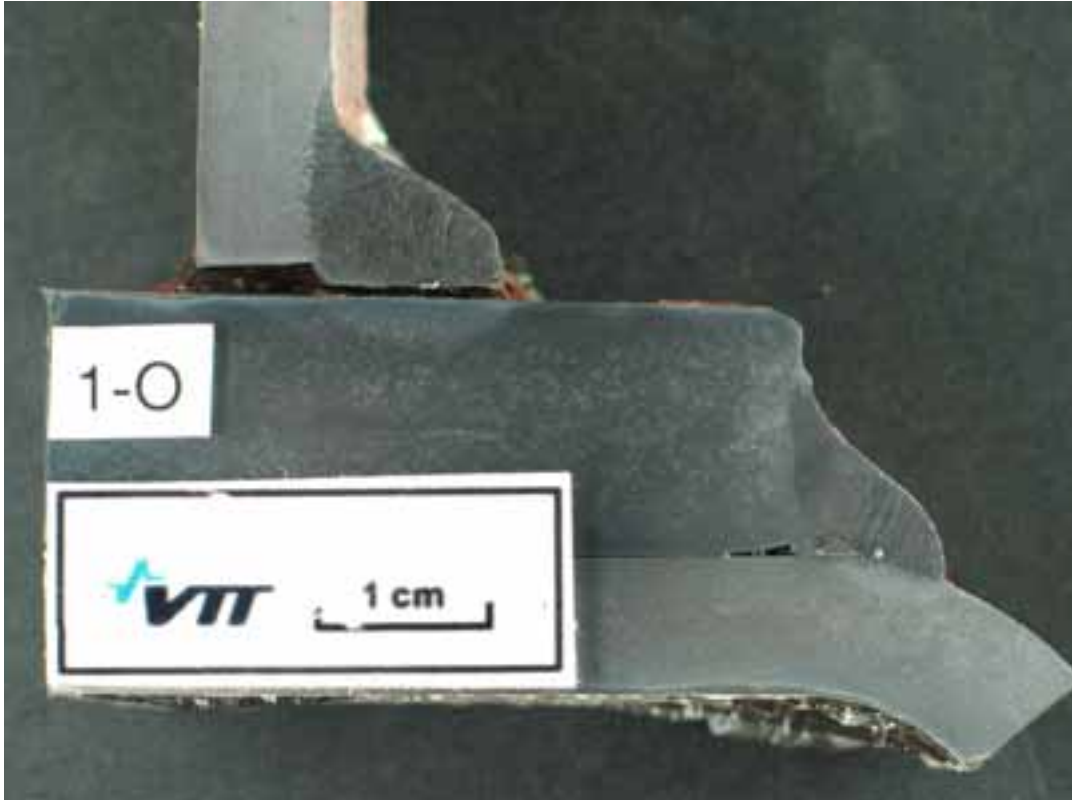
Tutkittujen poikkileikkausnäytteiden ulkonäkö ilmenee liitteen 1 kuvista 11 - 22. Näytetunnuksen numero-osa vastaa pystypalkkien numeroita 1 - 6 ja kaikista pystypalkeista on otettu kaksi näytettä: näyte Y kuvissa 1 - 4 ylhäällä olevan vaakasauman keskeltä ja näyte O kuvissa 1 - 4 oikealla olevan pystysauman keskeltä. Useimmissa tutkituissa poikkileikkauksissa pystypalkin ja levyn $t = 15 \text{ mm}$ (välilevyn) välisen liitoksen tunkeuma oli pystypalkin puolella pieni ja useissa poikkileikkauksissa esiintyi kyseisessä kohdassa kylmäjuoksua. Hitsin juuren puolella kylmäjuoksun ja levyn pinnan välinen rako ulottui selvästi levyn reunan ulkopuolelle näytteissä 1Y, 1O, 3Y, 3O, 5Y ja 5O ja pisimmälle tämä rako ulottui näytteessä 1O, jossa ehjän metallisen liitoksen leveys oli noin 3 mm. Näytteessä 2O oli lisäksi pystypalkin puolella hitsin reunassa noin 2 mm leveä kylmäjuoksu ja näytteessä 2Y vastaavassa kohdassa noin 1 mm leveä kylmäjuoksu. Näytteessä 2O oli lisäksi pinta-palossa runsaasti huokosia ja näytteessä 5O oli hitsin juuressa onkalo, joka on tehty hiomalla pystypalkin pinnasta 2 - 3 mm ennen hitsausta mahdollisesti korjattaessa aikaisempaa hitsausliitosta.

Kuvat 11 ja 12. Poikkileikkausnäytteet 1Y ja 1O.

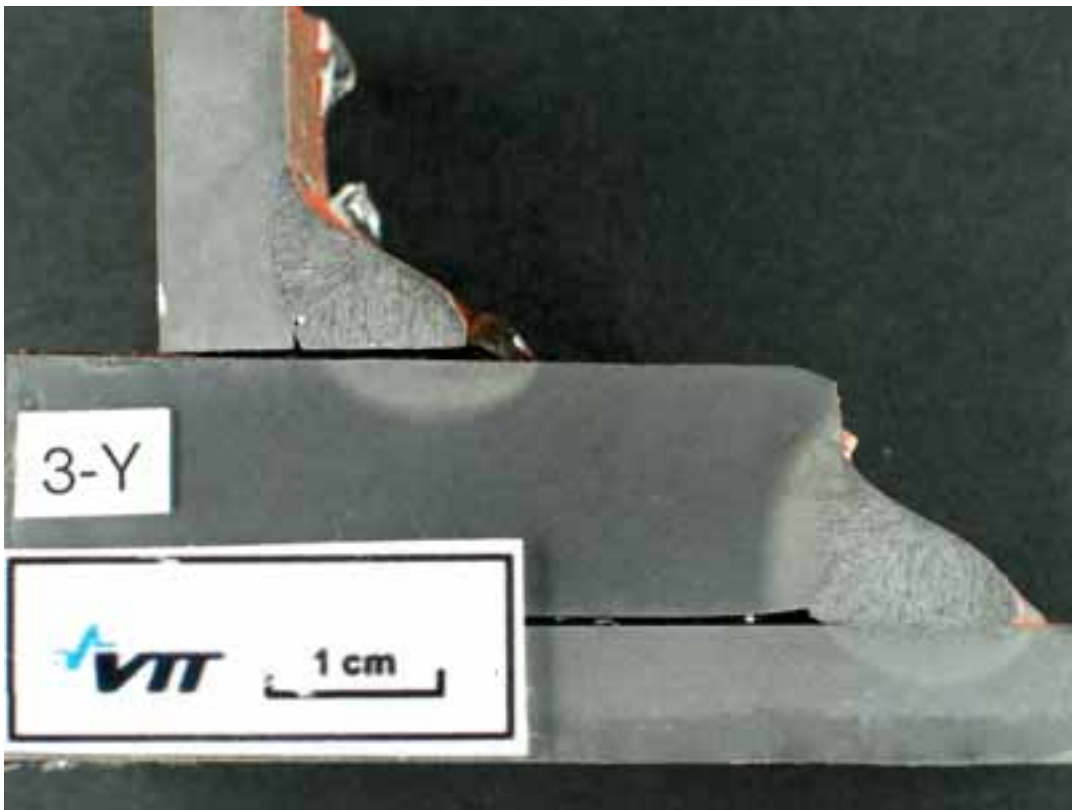
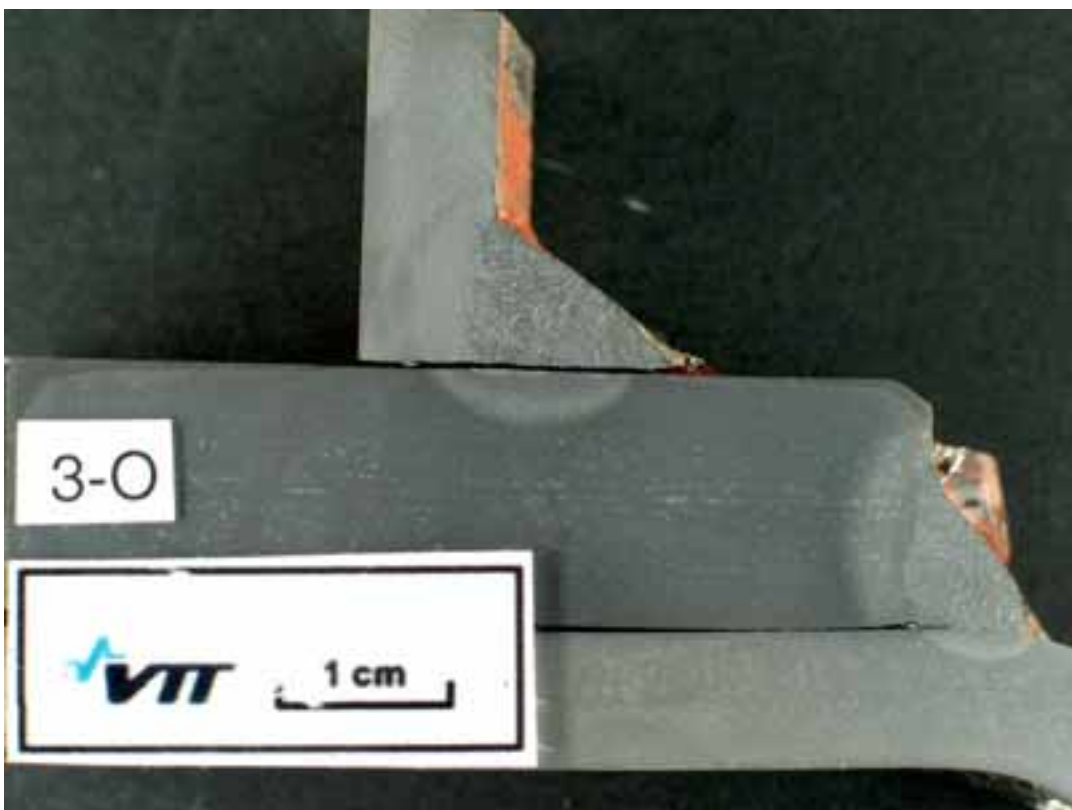
malla hitsiainetta pitkin. Näytteessä 3O todettiin lisäksi rajapinnoilla paikallista kylmämuokkautumista, mutta rakenteesta ei voida päätellä johtuuko muokkautuminen liitoksen murtumisesta vai pintojen iskeytymisestä (liite 1, kuva 39). Murtumattoman konsolin 4 poikkileikkauksessa 4Y havaittiin kylmäjuoksu sekä juuren että pinnan puolella, ja näiden välisen ehjän alueen leveys oli noin 1,5 mm. Konsolin poikkileikkauksessa 4O oli juuren puolella lähes ulkopintaan asti ulottuva kylmäjuoksu ja ehjän alueen leveys hitsin reunassa oli alle 1,5 mm. Konsolin 5 poikkileikkauksessa 5Y oli juuren puolella kylmäjuoksu joka ulottui useita millimetrejä konsolin ulkopinnan ulkopuolelle ja poikkileikkauksessa 5O hitsin reunassa noin 1 mm leveä kylmäjuoksu. Esimerkkeinä kiinnipysyneiden liitosten kylmäjuoksualueiden yksityiskohdista ovat liitteen 1 kuvat 40 - 42.

Kuvat 15 ja 16. Poikkileikkausnäytteet 3Y ja 3O.

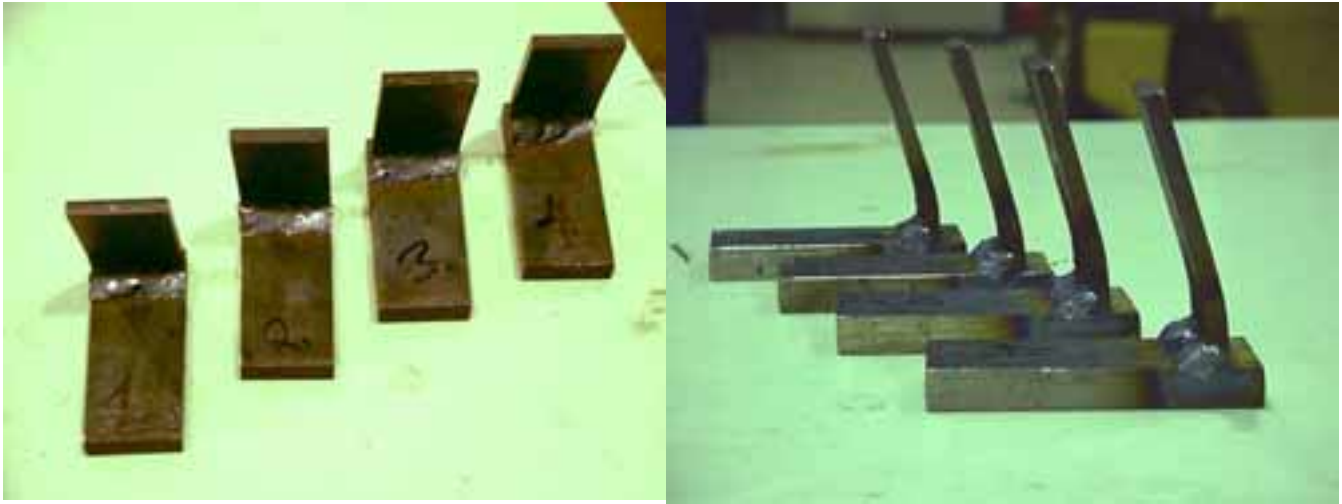
Kuva 2. Priimat koehitsausliitospalat testauksen jälkeen. Kuormitettu ohuempi 8 mm:n levy taipunut, liitos ehjä.

Tuloksista nähdään, että kaikki optimaalisesti hitsatut liitokset (Kokeet 1 - 4, kuva 2) kestivät taivutuksen murtumatta aina hitsin rajakuormaan asti, ts. kuormitustilaan jossa perusaineen rajakuorma jo ylittyy aikaansaaden 8 mm pystylevyn pysyvän muodonmuutoksen, ilman että pienahitsi murtui. Näin kävi siinäkin yksittäistapauksessa (Koe 4), jossa valokaaren sammuminen kesken hitsauksen johti hitsausvirheeseen hitsin keskivaiheilla, ts. puutteelliseen sulamiseen ja vajaan tunkeumaan. Perusaineen deformatuminen ennen hitsiainetta selittyy pitkälti hitsin suuremmalla lujuudella suhteessa perusaineeseen: tyypillinen myötölujuus OK Autrod 12.51 -tyypin hitsiaineella on noin 470 MPa, seostamattoman rakenneteräksen myötölujuuden ollessa tyypillisesti luokkaa 280 - 350 MPa. Kokeen 4 tapauksessa todennäköisesti nimenomaan hitsin ylilujuus osittain suojaa sitä paikallisen hitsausvirheen kuormankantokykyä alentavalta vaikutukselta, kun hitsiaine on sitkeää ja muu osa hitsistä on eheää.

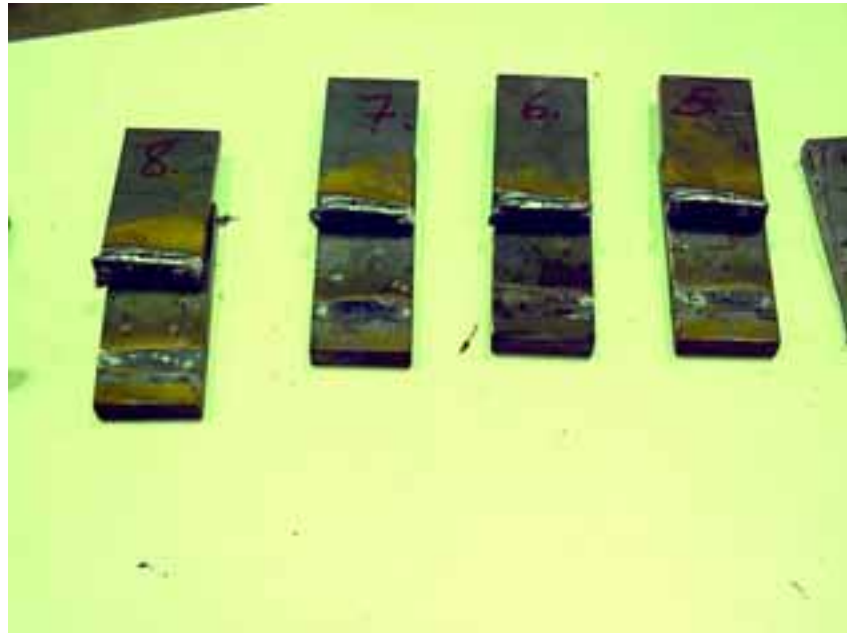
Kuva 3. Väärällä polttimen asennolla hitsatut koepalat kuormituksen jälkeen. Kuormankantokyky vain murto-osa koepalojen 1, 2, 3 ja 4 rajakuormituksesta.

Sitä vastoin kaikki epätarkoituksenmukaisesti hitsatut liitokset (Kokeet 5-8) murtuivat jo aivan taivutuksen alkuvaiheessa, kuormilla jotka alimmillaan olivat ainoastaan 16 % lasketusta rajakuormasta, ja parhaimmillaankin ylsivät vain noin 37 % rajakuormasta. Silmämääräinen murtopintatarkastelu osoitti murtuman kaikissa tapauksissa edennen levyn pinnan suuntaisena, leikkautumalla hitsipalon ja perusaineen liittymäkohdassa, eikä hitsin keskilinjaa pitkin. Murtopintojen olemus oli täysin samankaltainen esikokeessa havaitun kanssa, ja hyvin samankaltainen alkuperäisen vauriotapauksen kanssa. Osittaista sulamista eli hitsin liittymistä perusaineeseen havaittiin ainoastaan paikoitellen, satunnaisissa kohdissa, kaiken muun osan murtopinnasta ollessa "auki", mikä kertoo perusaineen jäämisestä täysin sulamatta.

Tulokset osoittavat, että optimaalisen virta-jännite-suhteen ohella hitsauspolttimen oikea kohdistus on ratkaisevan tärkeää riittävän tunkeuman aikaansaamiseksi T-liitoksen pienahitsin molempiin liitettyihin eripaksuisiin levyihin. Tämän seikan tärkeys korostuu erityisesti käsinhitsauksessa. Polttimen kohdistuksesta olisikin syytä erikseen mainita esimerkiksi hitsausohjeessa (WPS), ja se tulisi raportoida hitsauspöytäkirjassa. Rungas palko, korkea kupu tai nimellisesti riittävä a-mitta eivät yksin takaa riittävää kuormankantokykyä, mikäli hitsipalon tunkeuma on jäänyt selvästi puutteelliseksi.
