KUOPIOSSA 4.9.2003 TAPAHTUNUT KYLPYLÄN ALAKATON ROMAHTAMINEN

LAUSUNTO TUTKINTASELOSTUKSEN B 2/2003Y LUONNOKSEN
SUOSITUKSISTA

Asia: Lausunto tutkintaselostuksen B 4/2003 Y luonnoksesta 23.3.2004 "Uimahallin alakaton romahtaminen Kuopiossa 4.9.2003"

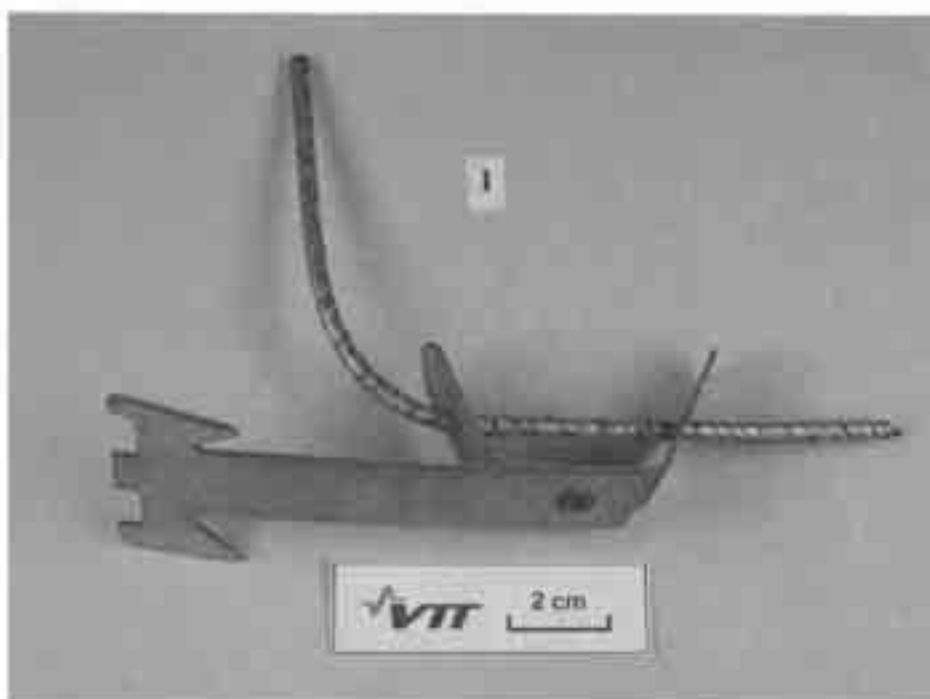
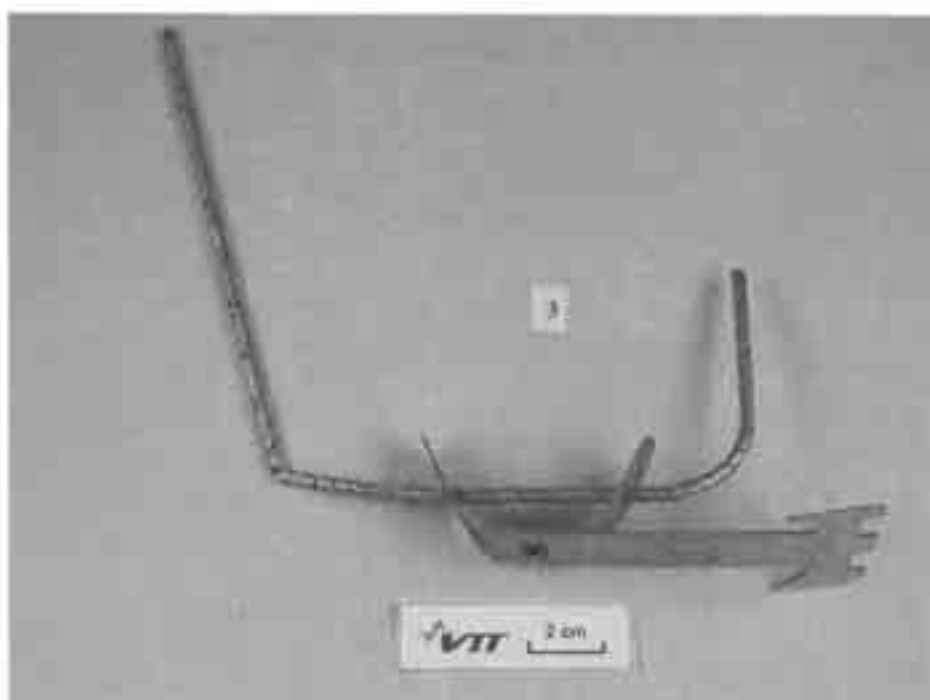
Kuvat 1 ja 2. Kannatinlangat 1 ja 3.

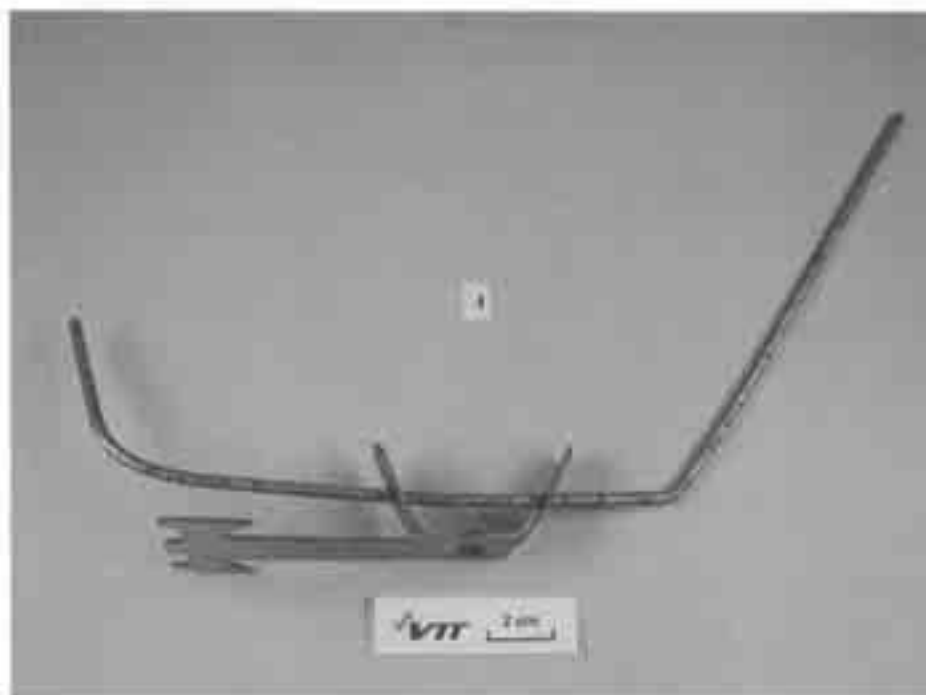
Kuva 3. Kannatinlanka nro 4.

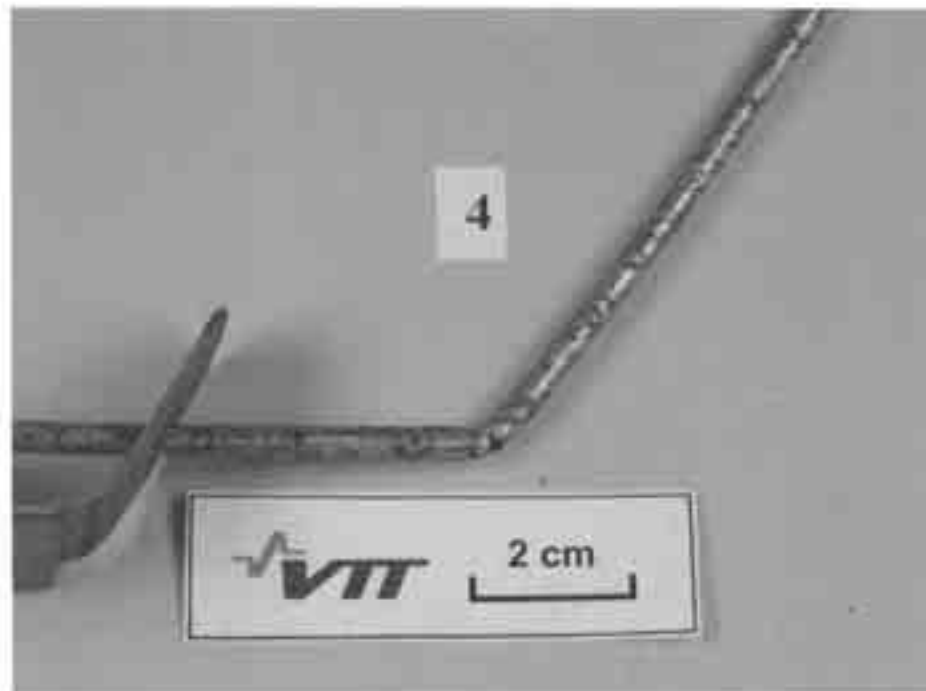
Kuva 4. Lähikuva kannatinlangan nro 4 säröstä.

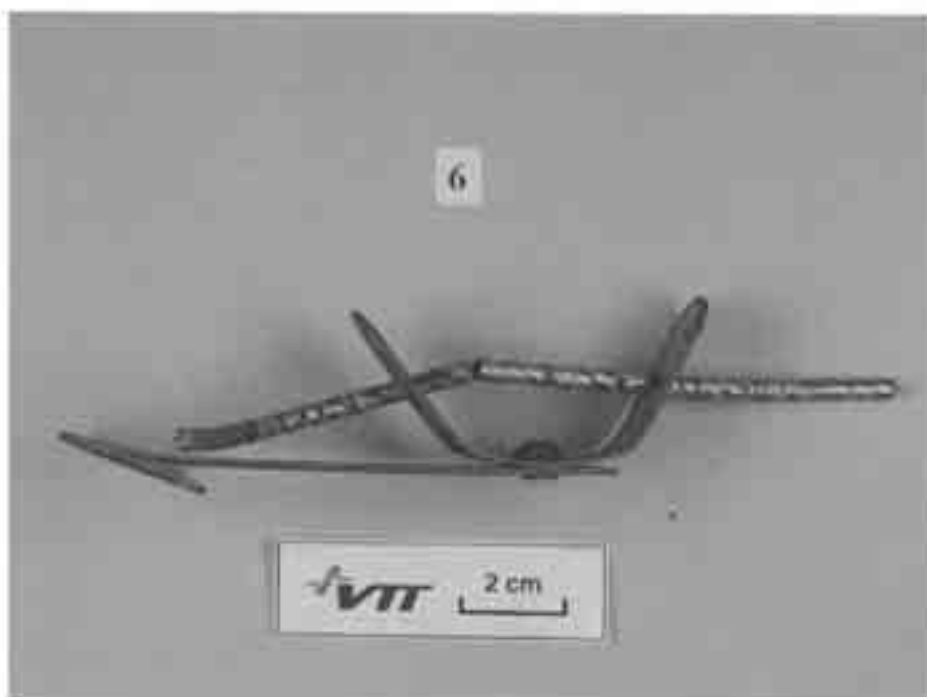
Kuva 5. Kannatinlanka nro 6.

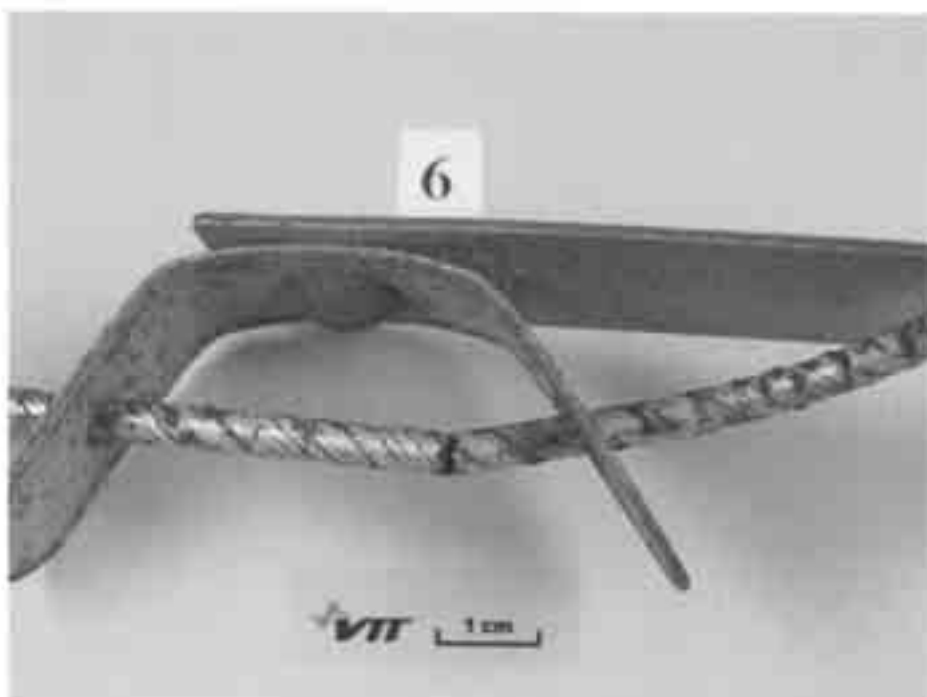
Kuva 6. Lähikuva kannatinlangan nro 6 säröstä.

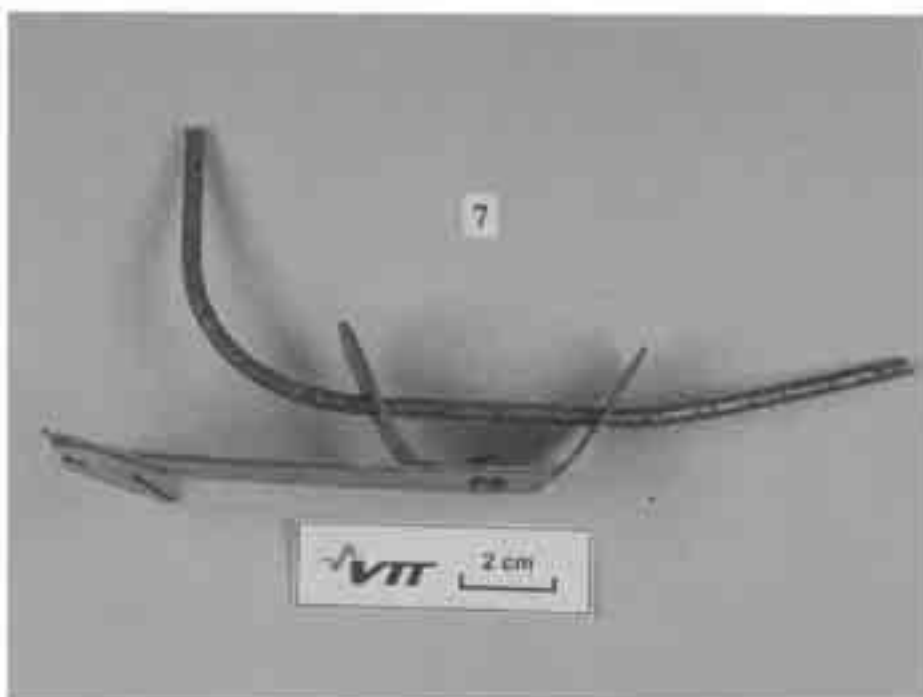
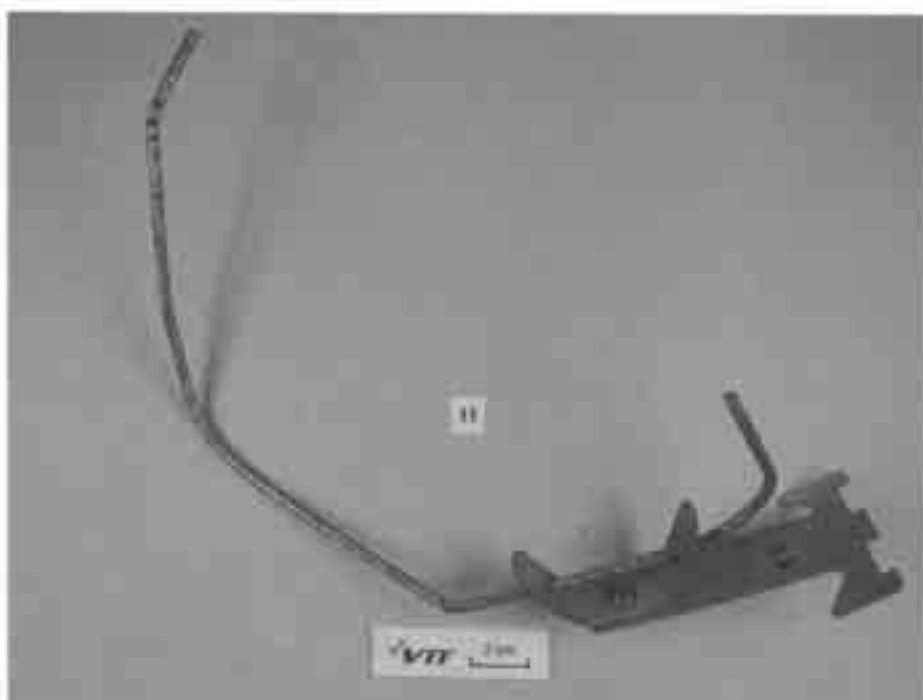
Kuvat 7 ja 8. Kannatinlangat 7 ja 11.

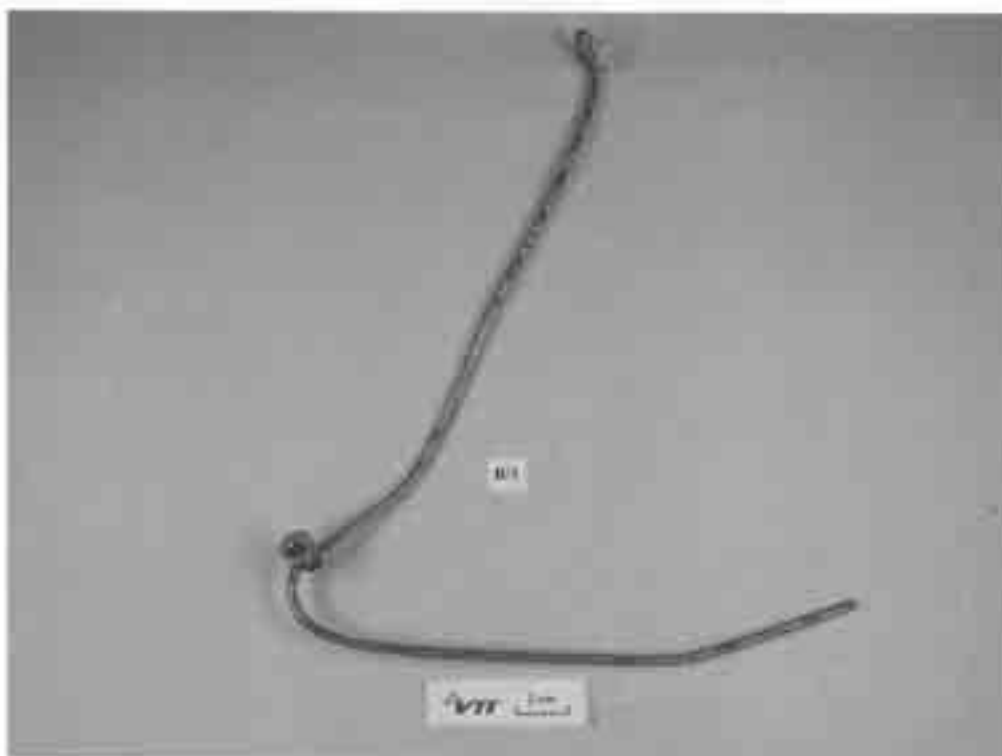
Kuva 9. Kannatinlanka nro B/1.

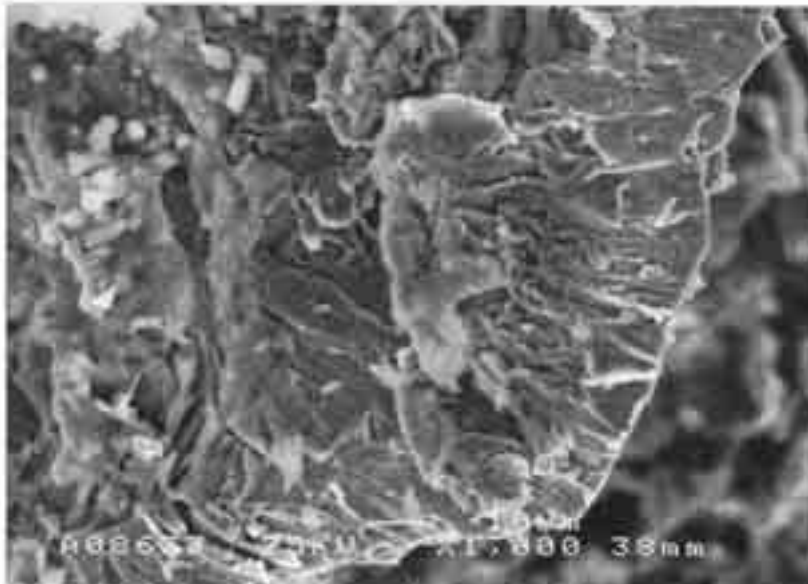
Kuva 10. SEM-kuva näytteen 1 murtopinnasta.

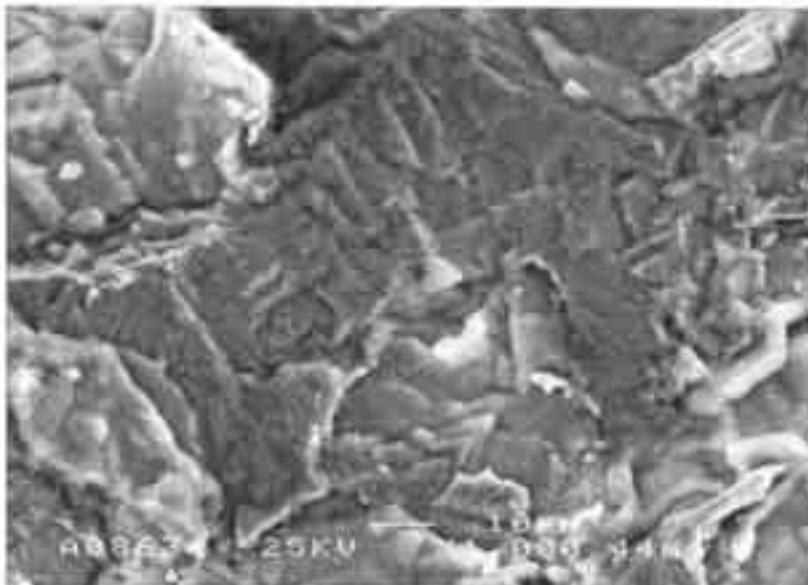
Kuva 11. SEM-kuva näytteen 4 murtopinnasta.

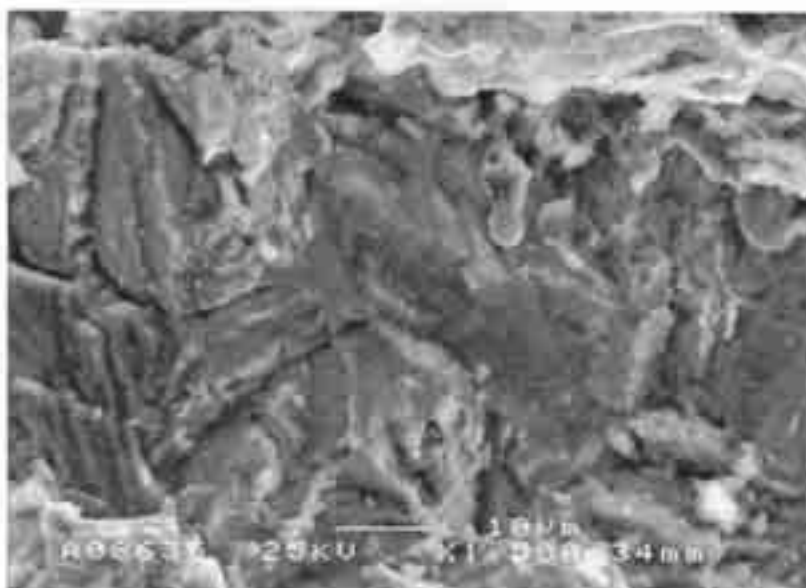
Kuva 12. SEM-kuva näytteen II murtopinnasta.

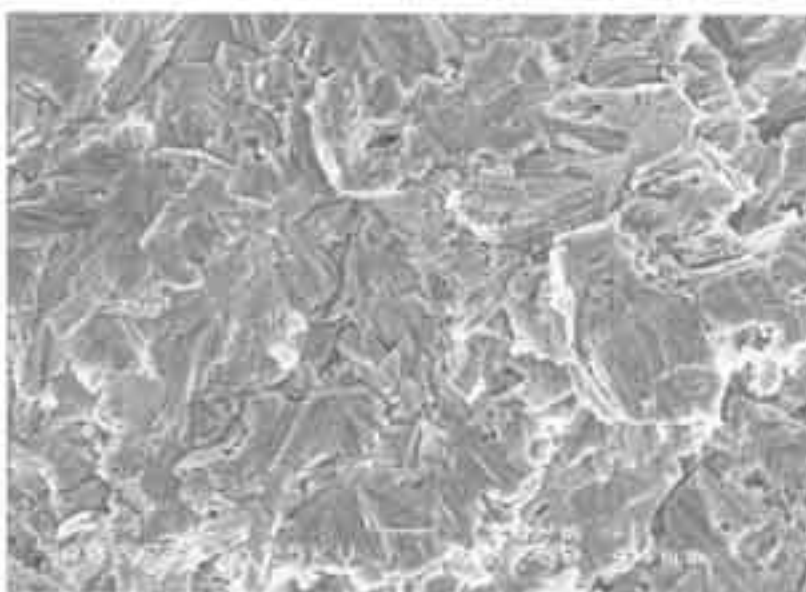
Kuva 13. SEM-kuva näytteen I puhdistetusta murtopinnasta.

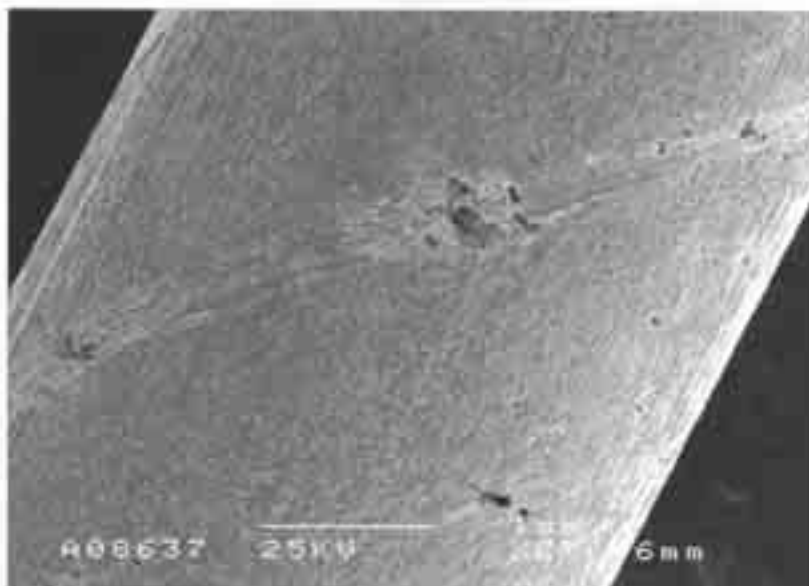
Kuva 14. SEM-kuva näytteen T1 puhdistetusta ulkopinnasta.

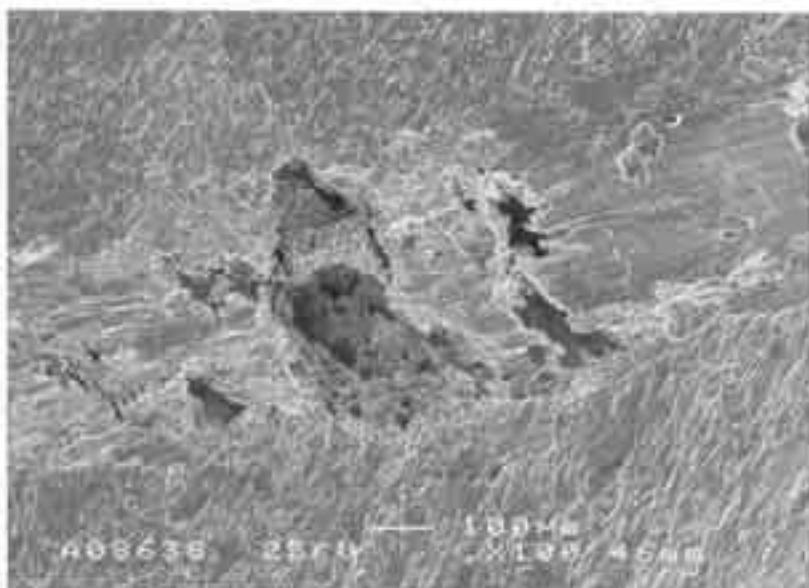
Kuva 15. Osasuurennus kuvasta 14 uran kohdalle syntyneestä pistesyöpymästä ja alkavista säröistä.

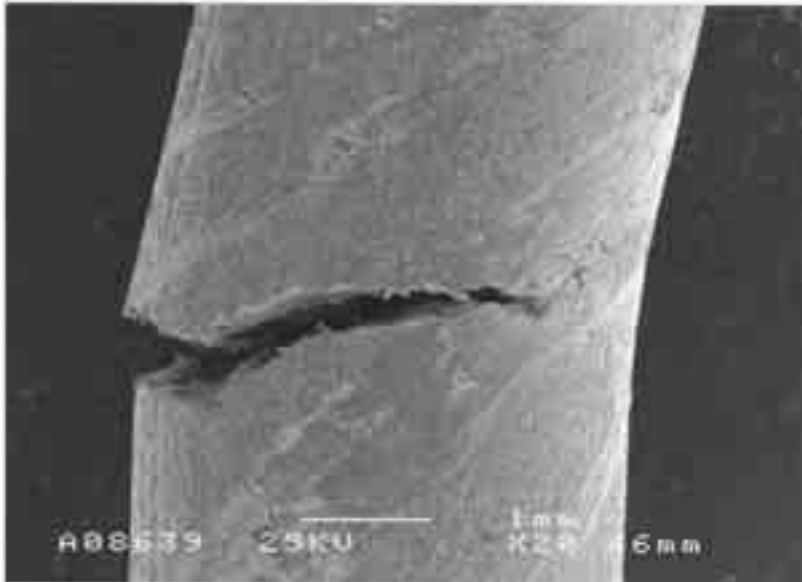
Kuva 16. SEM-kuva näytteen II säröstä.

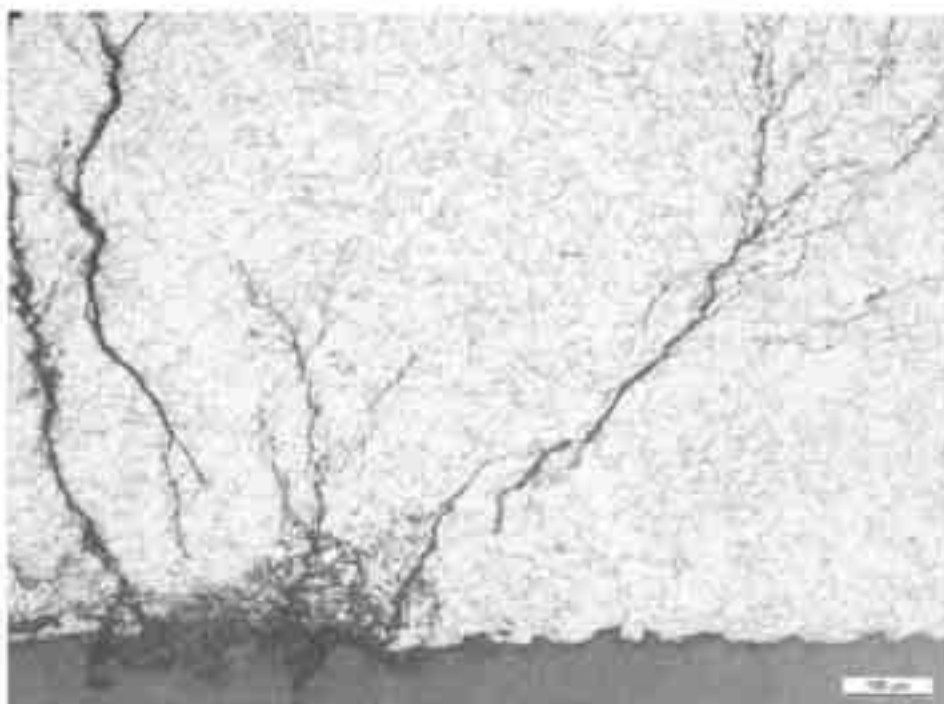
Kuva 17. Pitkittäisleikkaus kannatinlangasta nro 1.

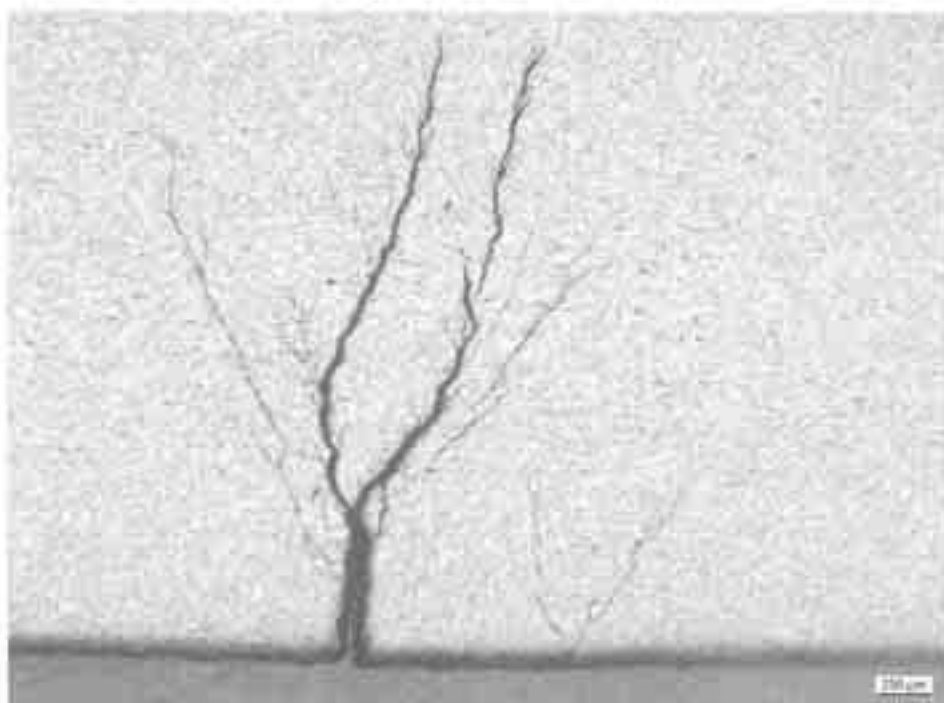
Kuva 18. Pitkittäisleikkaus kannatinlangasta nro 4.

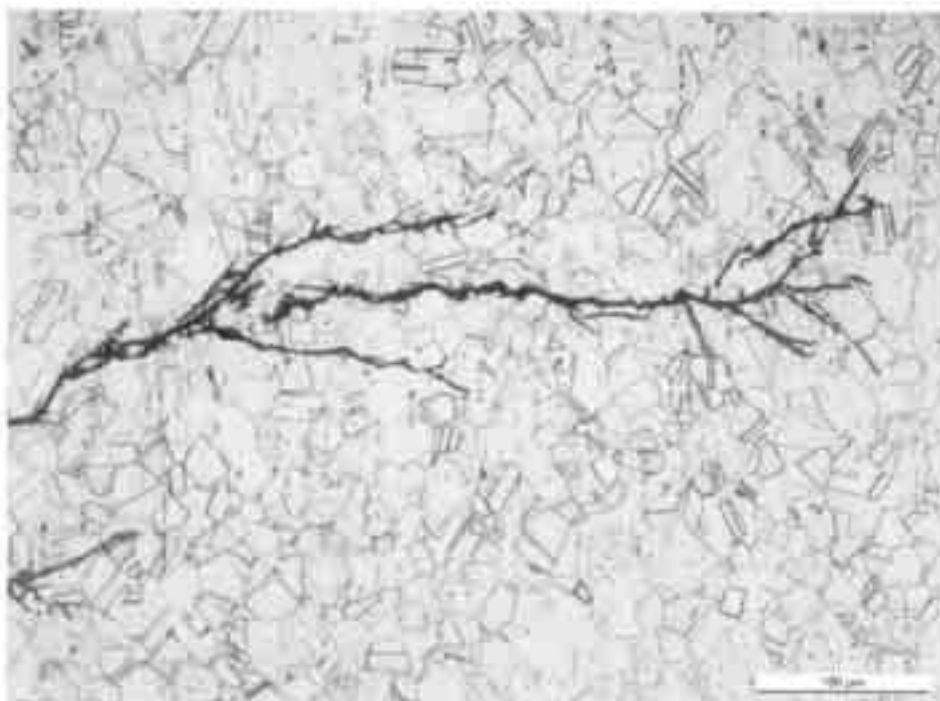
Kuva 19. Osasuurennus kuvasta 18.

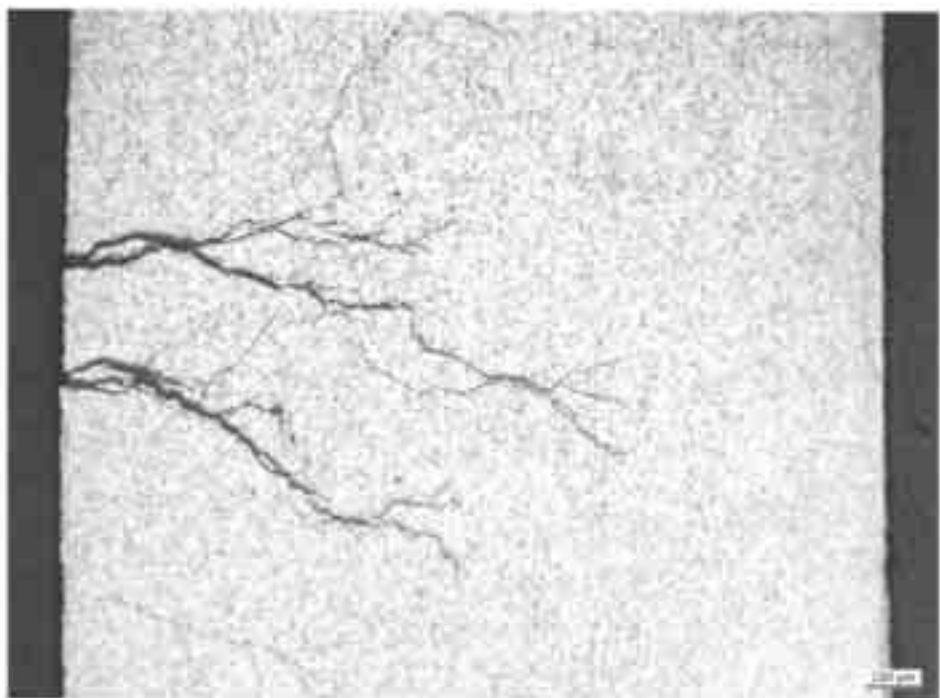
Kuva 20. Pitkittäisleikkaus kannatinlangasta nro 6.

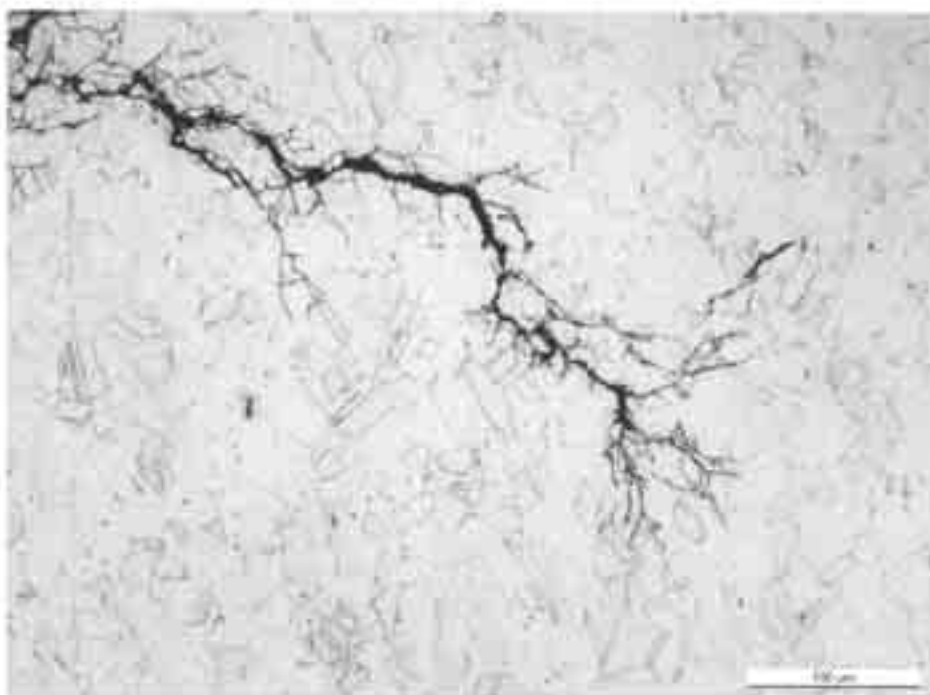
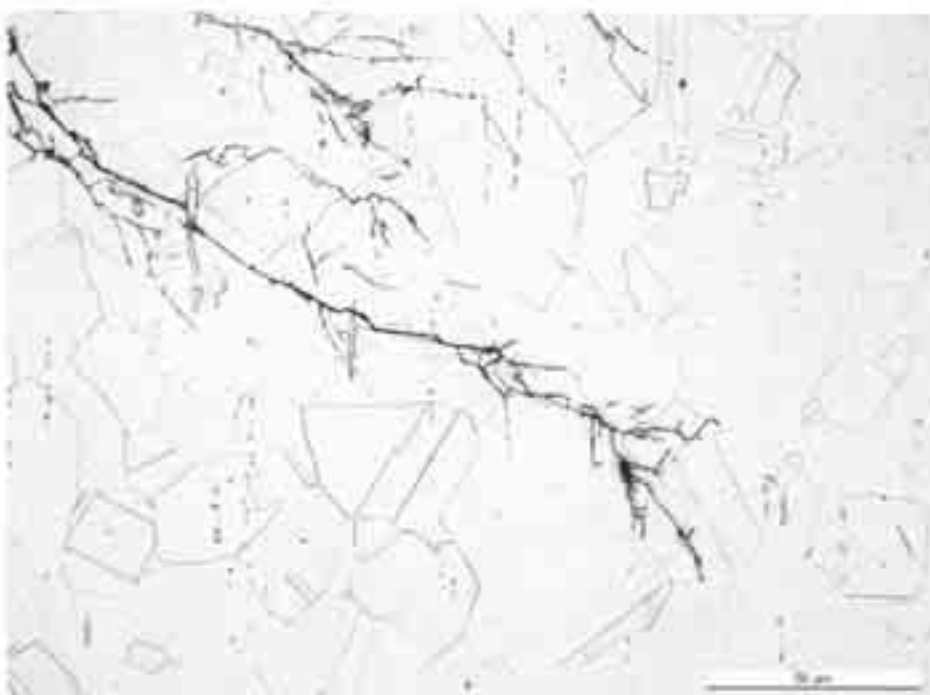
Kuvat 21 ja 22. Osasuurennukset kuvasta 20.

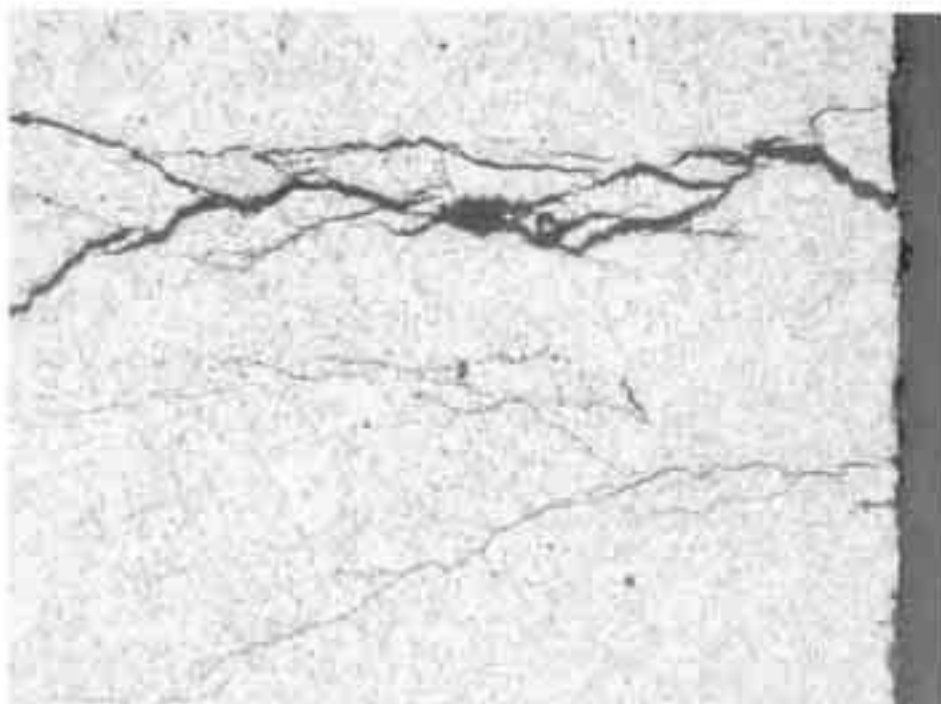
Kuva 23. Pitkittäisleikkaus langasta nro 7.

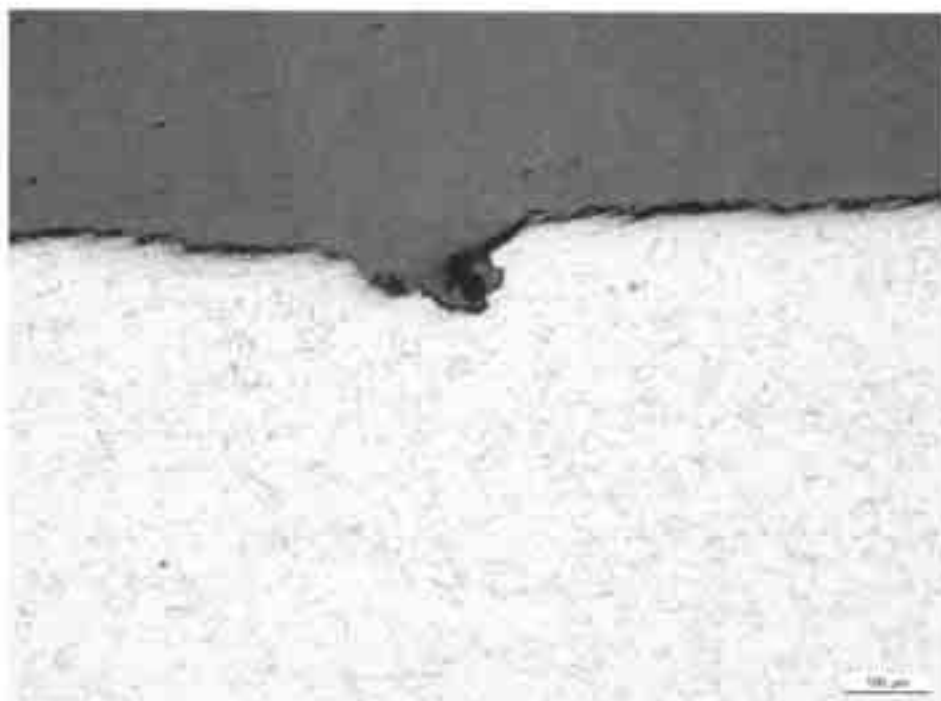
Kuva 24. Pitkittäisleikkaus langasta nro B/1.

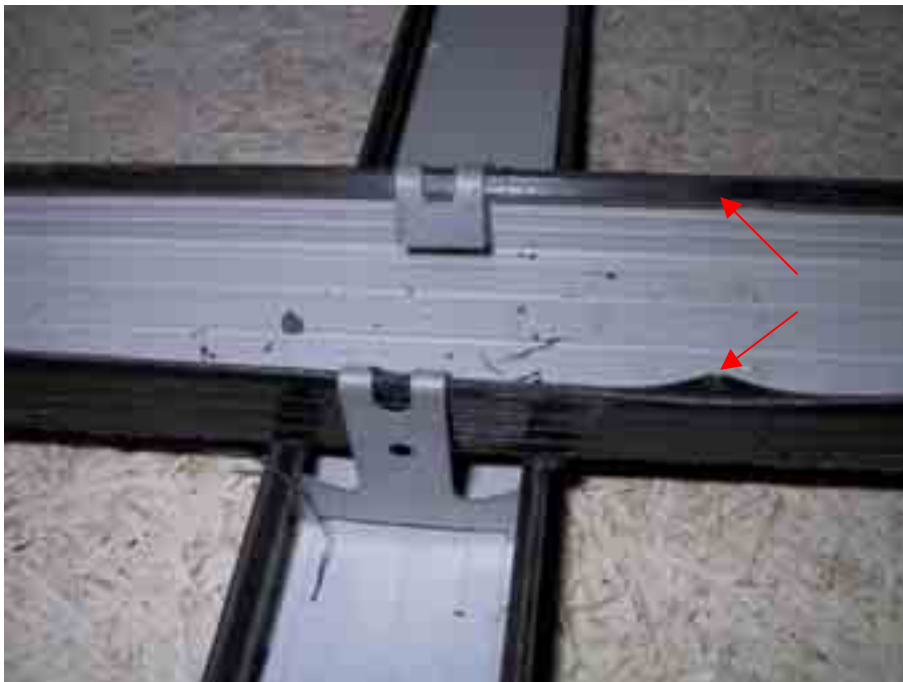
Kuva 4. Kylpylän alakaton romahtaminen Kuopiossa 4.9.2003. Jousiripustin on irronnut kannatinrangasta ja kannatinrangan kanttaus on pettänyt nuolten osoittamista kohdista. Kuvan keskellä rankojen lukituskappaleet.

Bild 4. Raset av undertaket i badinrättningen i Kuopio 4.9.2003. Fjäderupphängningsanordningen har lossat från stödprofilen och pilarna visar ställena där stödprofilens kantning har givit efter. Profilernas låsstycken ses på mitten av bilden.

Figure 4. Dropped ceiling of indoor spa resort collapsing on September 4, 2003, in Kuopio. The spring suspension has detached from the support long beam and the edging of the support long beam has broken at the points indicated by the arrows. In the middle of the photo, the locking pieces of the long beams.
