## Tutkintaselostus

B 1/2004 Y

# Talkoovoimin rakennetun huoltorakennuksen katon romah- taminen laskettelukeskuksessa Pohjan kunnassa 1.2.2004

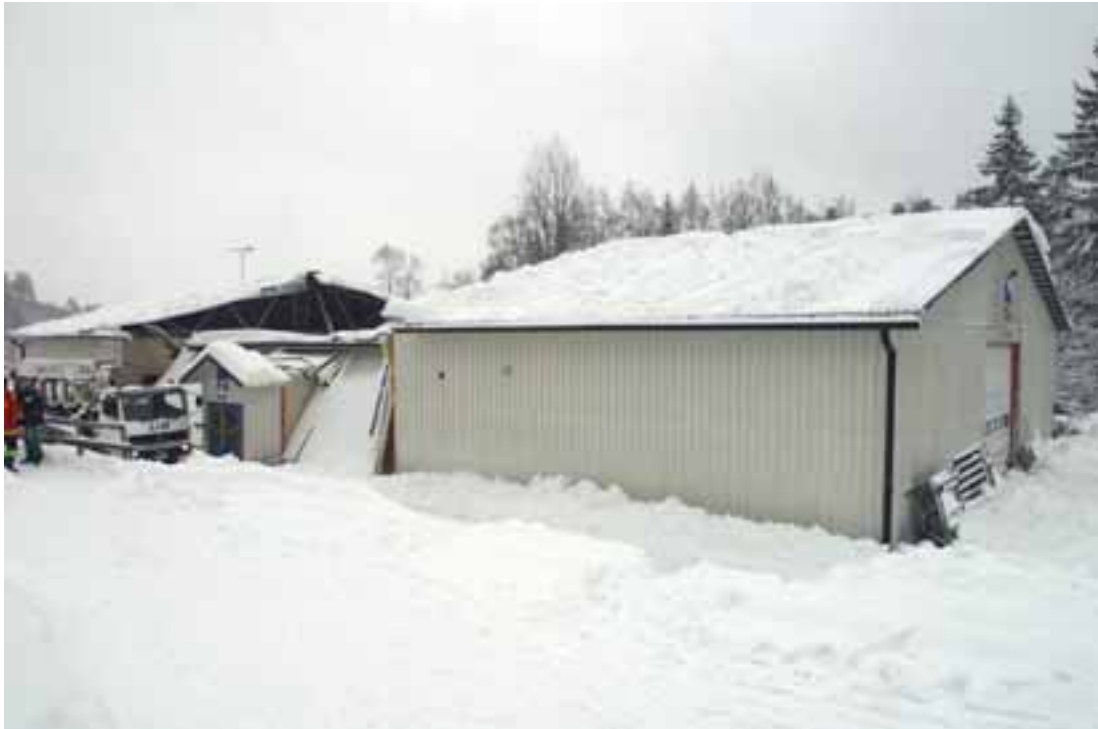
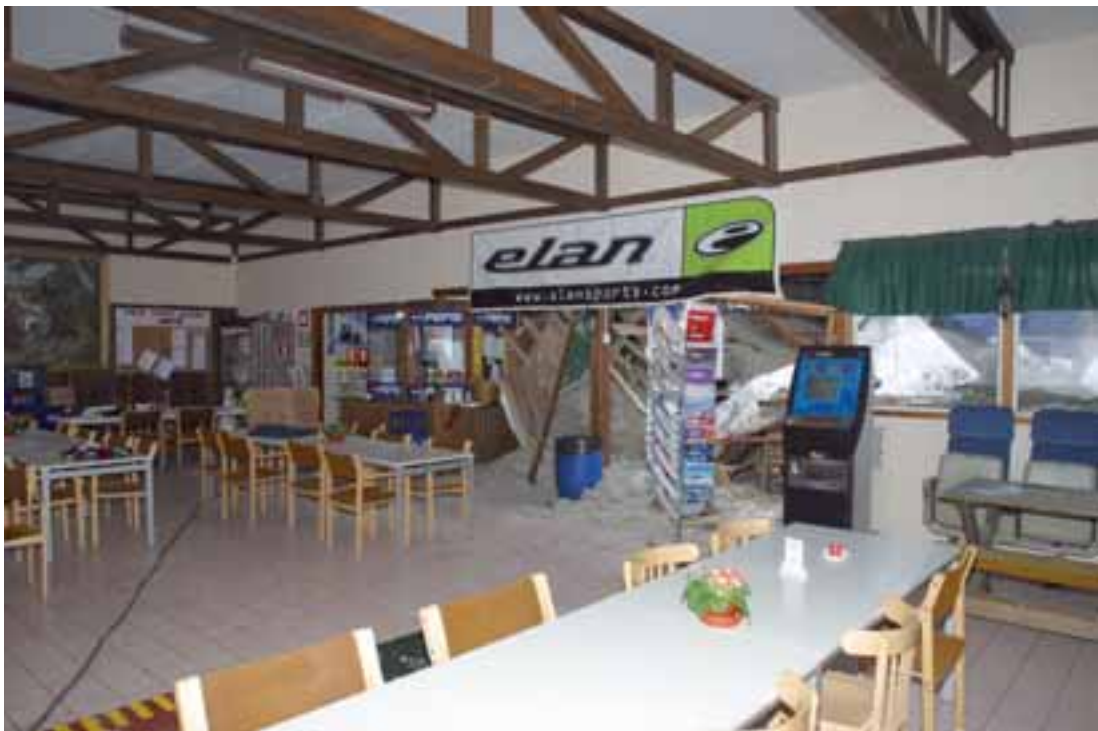
Jo paikkatutkinnan alkuvaiheessa selvisi, että onnettomuus johtui kattoristikoiden pettämisestä. Ristikoiden yläpaarre oli taittunut läheltä katon harjaa. Hitsausliitosten pettämiä tai muita valmistusvikoihin viittaavia havaintoja ei ollut.

*Kuva 3. Kuva vaurioituneesta hallista ulkoa ja kahvilan suunnasta kuvattuna sisältä. Kuvassa näkyvät puiset ristikot kuuluvat sisäkattorakenteeseen.*

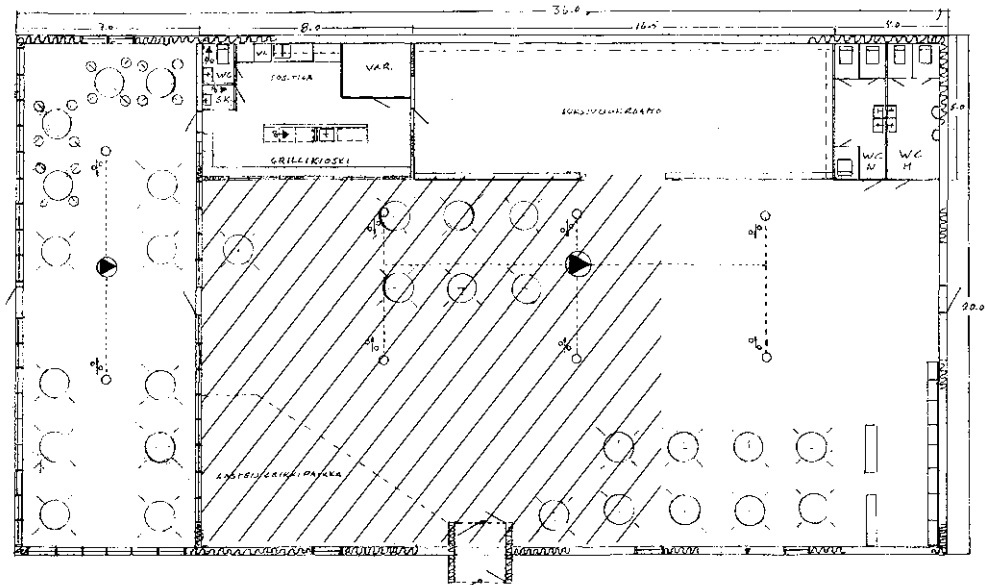
Onnettomuudessa petti neljä kattoristikkoa siten, että niiden toinen pää jäi edelleen ristikkoiden tukena olleen seinän varaan. Kattoa romahti siten viiden ristikkovälin pituiselta alueelta. Romahtaneen alueen koko oli 250 m<sup>2</sup>, kun koko hallin lattiapinta-ala on 720 m<sup>2</sup>.

Kuva 4. Rakennuksen pohjapiirros. Viivoituksella merkityn pääasiallisen vaurioalueen oikeassa reunassa oli konesuojan väliseinä, jota ei ole piirroksessa.

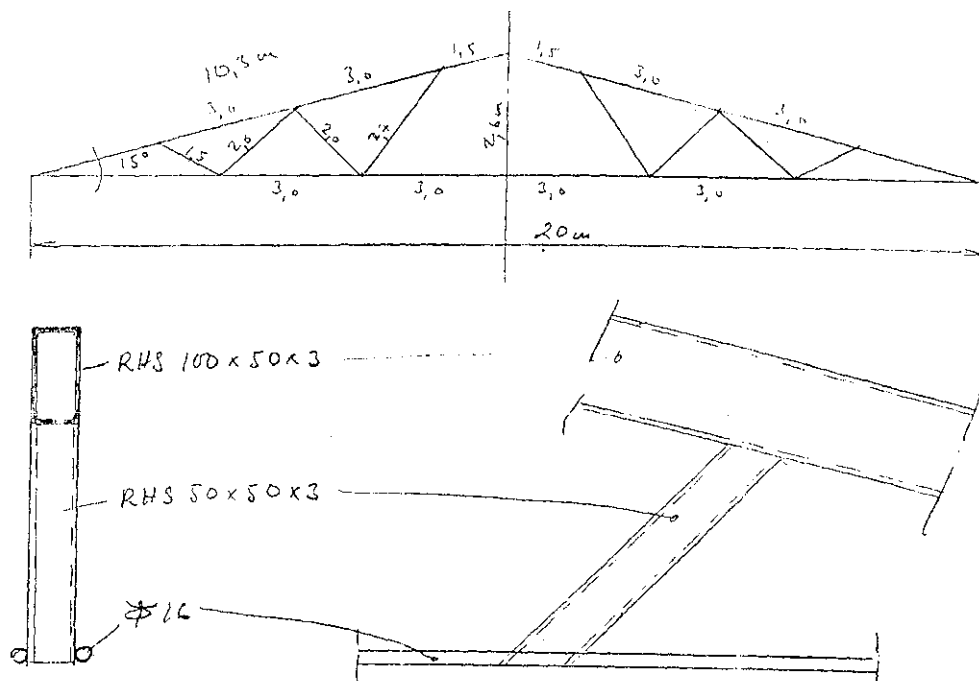
Ristikoiden geometria ja rakenne näkyy kuvasta 5. Ristikoiden yläpaarre ja diagonaalit oli tehty putkiprofiilista, jonka poikkileikkauksen mitat olivat 120 x 60 x 3 mm. Suunnitelmissa diagonaaleihin oli valittu pienempää putkiprofiilia, mutta ilmeisesti taloudellisuussyistä ne tehtiin samasta putkiprofiilista kuin yläpaarteetkin. Alapaarteessa oli käytetty vetotankoina kahta diagonaaleihin hitsaamalla liitettyä hitsattavaa laatua olevaa 16 mm harjaterästä.

Kuva 5. Suunnittelijan piirros kattoristikoiden rakenteesta. Kuvasta poiketen sekä yläparre että diagonaalit oli valmistettu 120 x 60 x 3 mm putkipalkista.

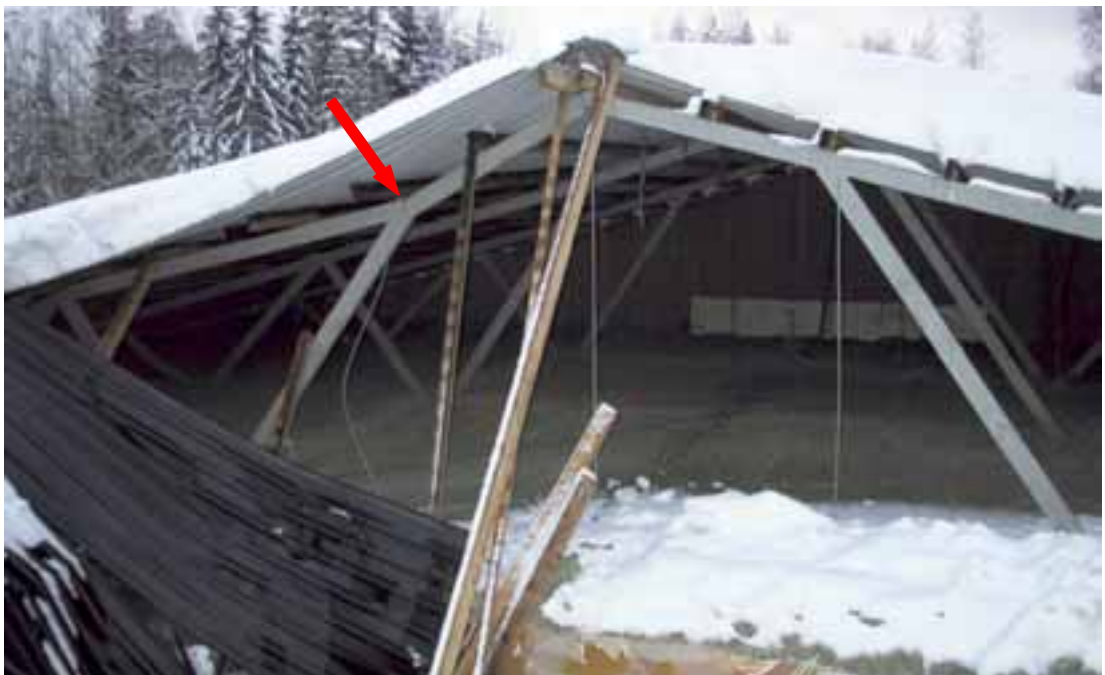
Kaikki rakennuksen yhdeksän kattoristikkoa olivat samanlaisia. Niistä petti neljä rakennuksen keskiosassa. Lisäksi ainakin yhdessä ylös jääneessä ristikossa oli havaittavissa muodonmuutoksia (kuva 6). Sortuma rajoittui hallin keskiosaan todennäköisesti siksi, että sortuma-alueen päissä sattui olemaan väliseinät, jotka tukivat niiden päällä olevia samansuuntaisia ristikoita jonkin verran.

Kuva 6. Kohta, josta kattoristikoiden pettäminen alkoi. Kuvan vaurio on ristikossa, joka ei pudonnut.

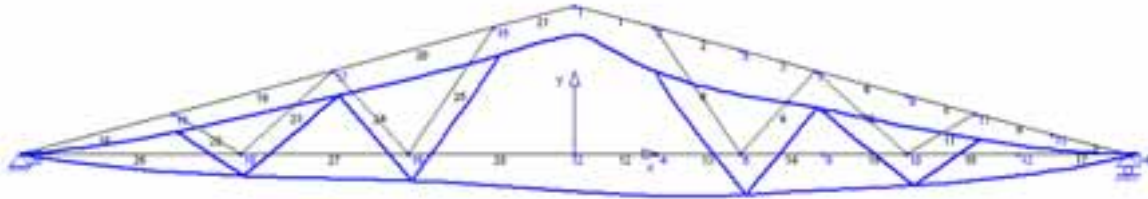
Kuva 7. Kattoristikon taipuminen kuormasta omap + lumi. Huomaa elementti 1!
