Tutkintaselostus

B3/2005Y

Kranaatinheitinonnettomuus Rovajärven ampuma-alueella 2.12.2005

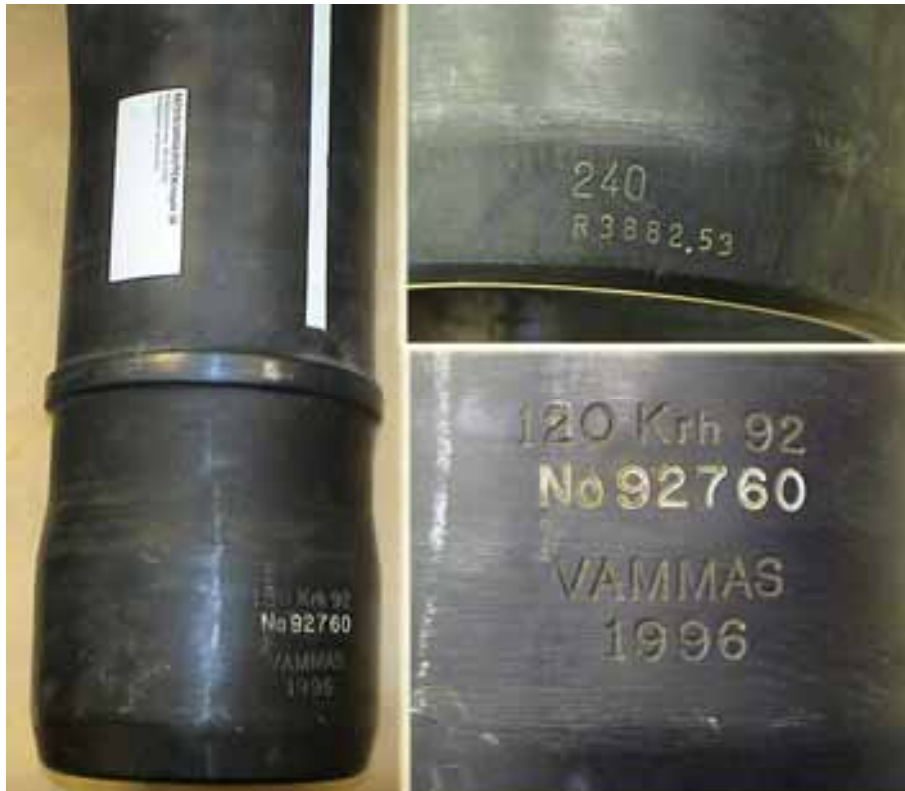
- Kuva 8. Onnettomuusheittimen putkessa olevat merkinnät. Heittimen malli on 120 Krh 92, sarjanumero 92760, vuosimalli 1992, valmistusvuosi 1996, valmistaja Vammas Oy, rakennepaine on 240 MPa ja raaka-aine numero R 3882.53.*
- Bild 8. Märkningar på röret till den granatkastare som orsakade olyckan. Granatkastaren är av modell 120 Krh 92, serienummer 92760, årsmodell 1992, tillverkningsår 1996, tillverkare Vammas Oy, konstruktionstrycket är 240 MPa och råämnesnumret R 3882.53.*
- Figure 8. Markings on the barrel of the mortar that caused the accident. The mortar is a model 120 Krh 92, serial number 92760, year 1992 model, year of manufacture 1996, manufacturer Vammas Oy, pressure that affects barrel structure 240 MPa and raw material number R 3882.53.*

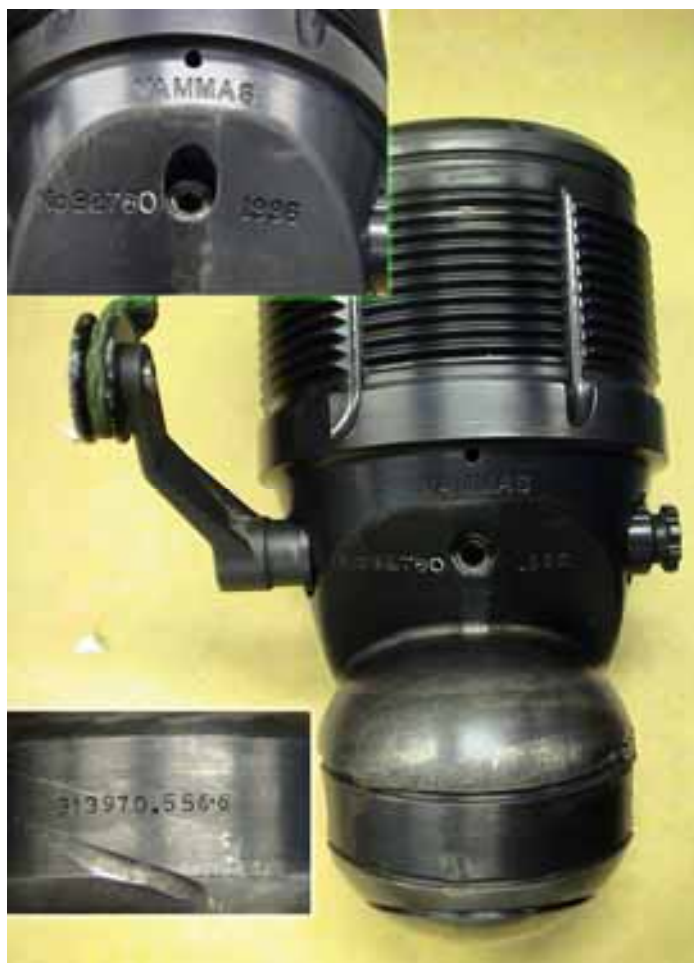
Kuva 9. Onnettomuusheittimen peräkappaleen merkinnät. Heittimen sarjanumero on 92760, valmistettu vuonna 1996, valmistaja Vammas Oy, raaka-ainenumero 313970.556.6.

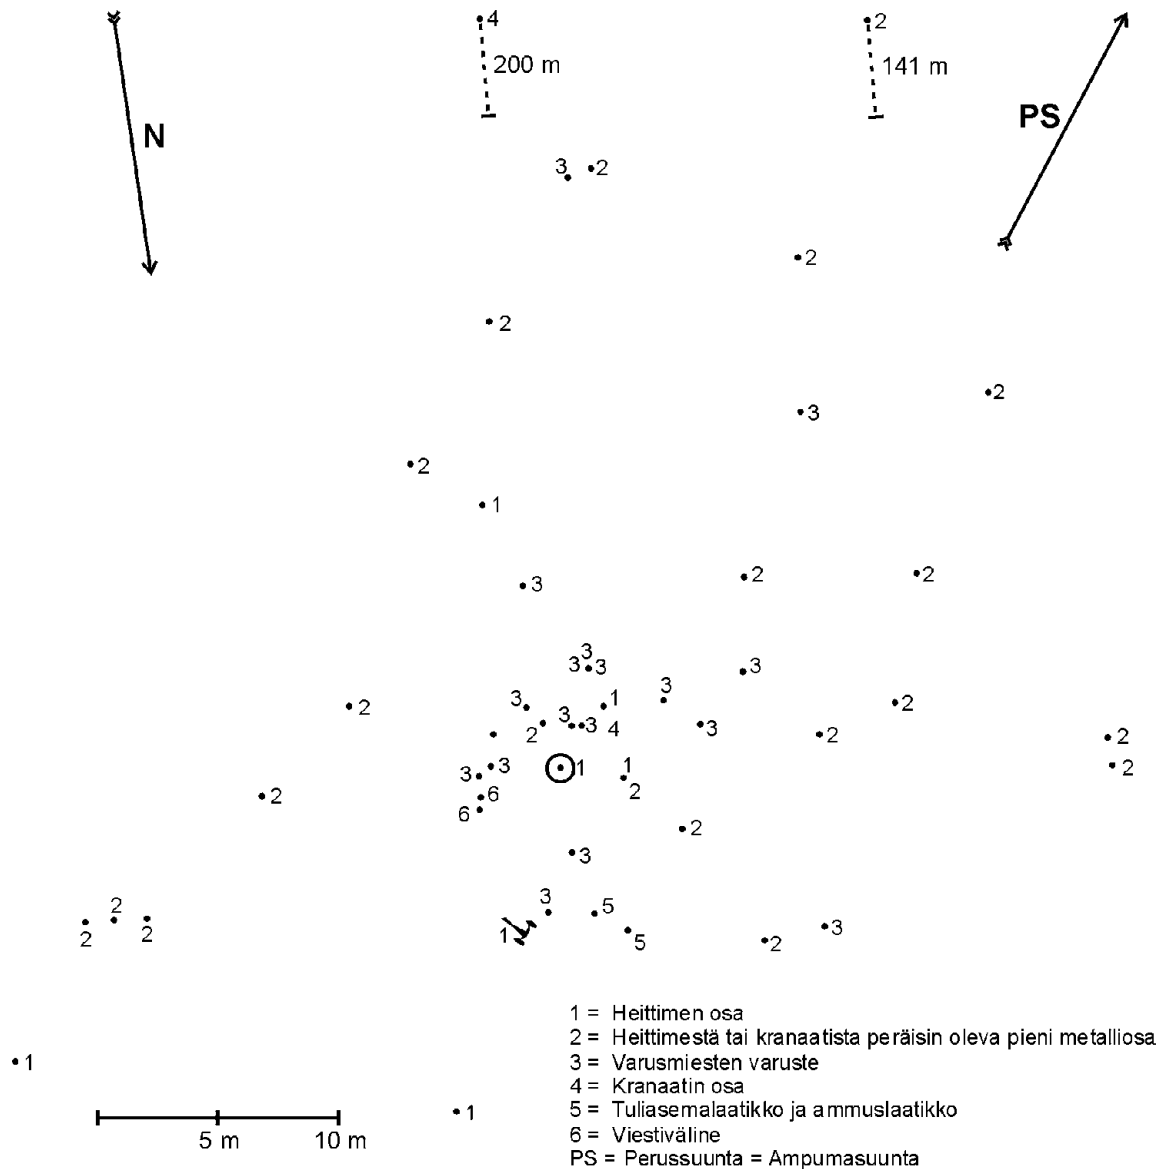
Heittimen ajopyörästö oli ammunnan aikana 6,5 metriä takavasemmalle heittimestä. Ajopyörästön oikeanpuoleinen vanne ja rengas olivat rikkoutuneet ilmeisesti putken alaosan osuttua niihin.

Kuva 13. Poliisin piirroksen perusteella tehty tapahtumapaikkapiirros. Heitin oli alun perin ympyräsymbolilla merkityn vastimen kohdalla. Myös ajopyörästö, joka on merkitty kuvaan omalla symbolilla, pysyi alkuperäisellä paikallaan.

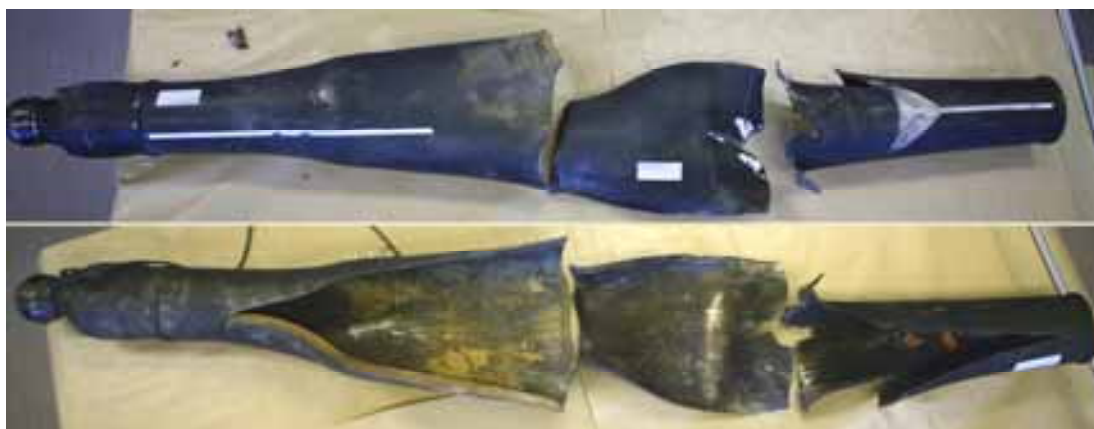
Heittimen vastin pysyi kuopassaan. Tuki oli 10,6 metriä ja tuen siderengas 1,8 metriä heittimen etupuolella. Heittimen tuki oli vaurioitunut, suuntain oli hajonnut ja vastimessa oleva nivelkuppi oli murtunut useasta kohdasta.

Kuva 14. Kranaatinheittimen rikkoutuneen putken osat eri puolilta kuvattuna. Putken pituus on peräkappale mukaan luettuna 2 154 mm.

Tuen toinen jalka oli räjähdyksessä taipunut ja siihen oli osunut metallikappale tai -kappaleita. Toista iskunvaimenninta tai sen osia ei löydetty. Tuessa kiinni ollut suuntain oli tuhoutunut. Tuen siderengas oli myös vaurioitunut.

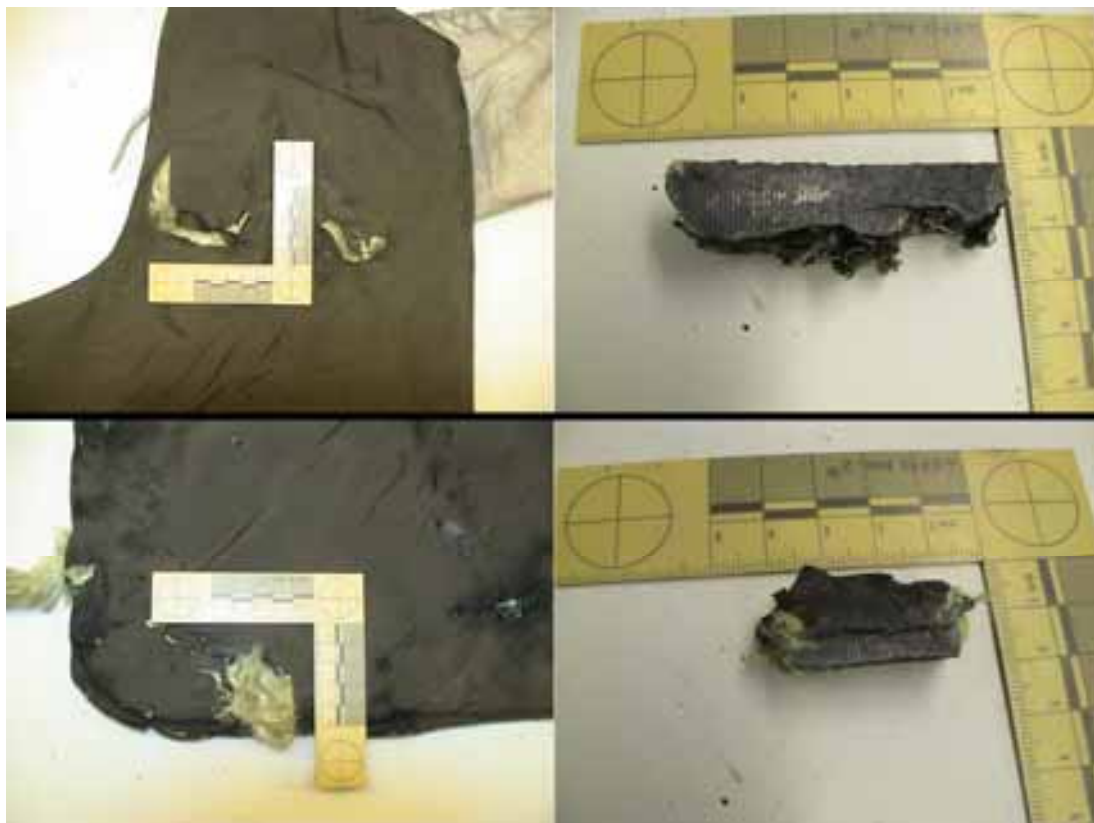
Kuva 15. Lataajan liiveistä löytyneet kaksi suurinta kranaatin kuoren osaa. Kuvassa ylhäällä liivin yläosasta löydetty 6 cm pituinen osa painoi 44,40 grammaa ja liivin alaosasta löytynyt osa 30,58 grammaa. Molemmat osat olivat läpäisseet neljä kudoksetta kaiken kaikkiaan 14 kerroksesta. Lisäksi lataajan liivistä löytyi 1,09 grammaa painanut kuoren osa kauluksesta.

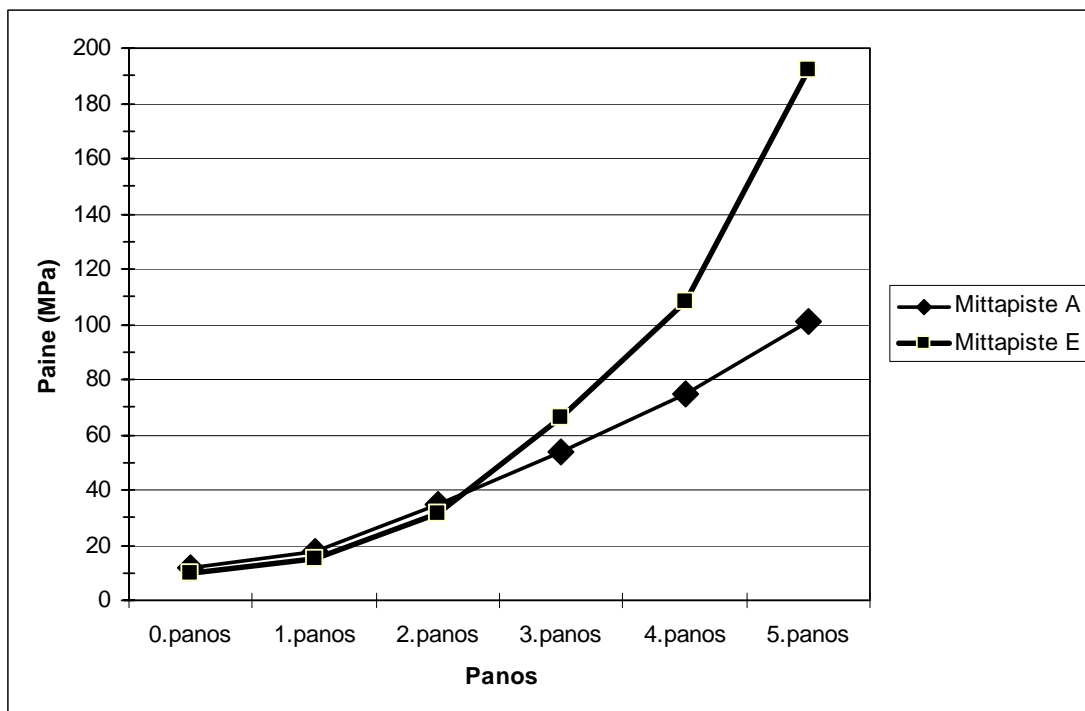
Kaikissa kaksoislatauskokeissa käytettiin kranaatteja, joissa ei ollut räjähdysainetäytettä (inerti). Kokeessa, jossa ylempi kranaatti oli pelkkä massa-ammus (ei panosta), nousivat paineet putkessa hieman korkeammiksi kuin normaalissa yksittäisessä laukauksessa, mutta paineen nousu ei ollut merkittävä. Maksimipaine 106 MPa saavutettiin 5. panoksella mittapisteessä A ja maksimipaine 45 MPa mittapisteessä E.

Kuva 21. Paineaseella ammuttujen kaksoislatauskokeiden painearvot mittauspisteissä A ja E. Mittapisteen A paineanturi oli putken pohjalla ja pisteen E paineanturi putken yläosassa 1 200 mm pohjalta. Kokeessa molemmissa kranaateissa oli sama panosmäärä.
