Tutkintaselostus

B1/2006Y

Autoja kuljettaneen ajoneuvoyhdistelmän ja linja-auton törmäys Pyhtäällä 6.2.2006 ja katsaus itäliikenteeseen

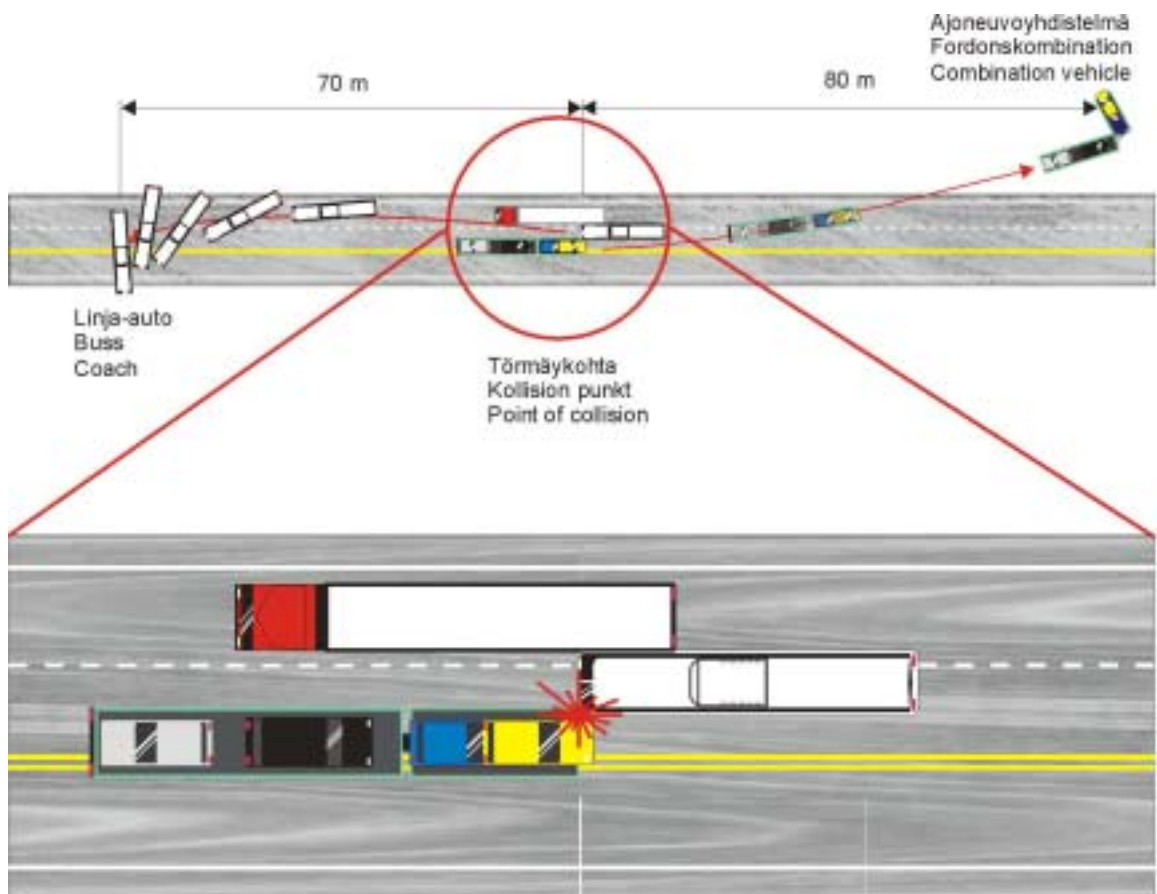
Linja-auto ja vastaan tullut ajoneuvoyhdistelmä törmäsivät kello 14.48. Ajoneuvoyhdistelmän vasen etukulma osui linja-auton vasempaan etukulmaan ja sivuun. Törmäyksessä linja-auton vasen sivu repeytyi auki kuudenteen penkkiriviin saakka. Lisäksi linja-auto kosketti oikealla sivullaan ohitettavana olleeseen puoliperävaunuyhdistelmään. Törmäyksen jälkeen linja-auto kulkeutui 70 metriä törmäyskohdasta eteenpäin pysähtyen valtielle poikittain oikea kylki menosuuntaansa. Vastaan tullut ajoneuvoyhdistelmä suistui törmäyksen jälkeen vasemmalle ulos tieltä ja pysähtyi 80 metrin päähän törmäyskohdasta. Ohitettavana olleen puoliperävaunuyhdistelmän kuljettaja pysäytti autonsa lähelle onnettomuuspaikkaa.

Kuva 2. Törmäystilanne.

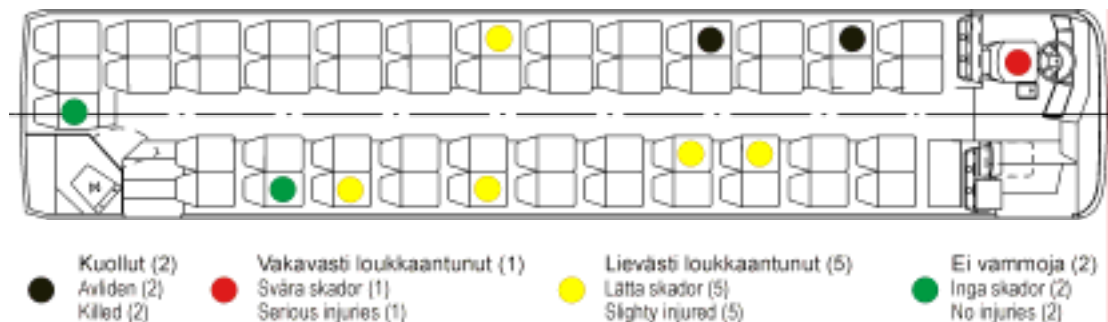
Onnettomuudessa kuoli kaksi linja auton naismatkustajaa. Molemmat istuivat linja-auton etuosassa vasemmalla sivulla ikkunapaikoilla eli törmäyskohdassa. Ajoneuvoyhdistelmä osui heihin aiheuttaen välittömän kuoleman.

Kuva 3. Matkustajien todennäköiset paikat linja-autossa.

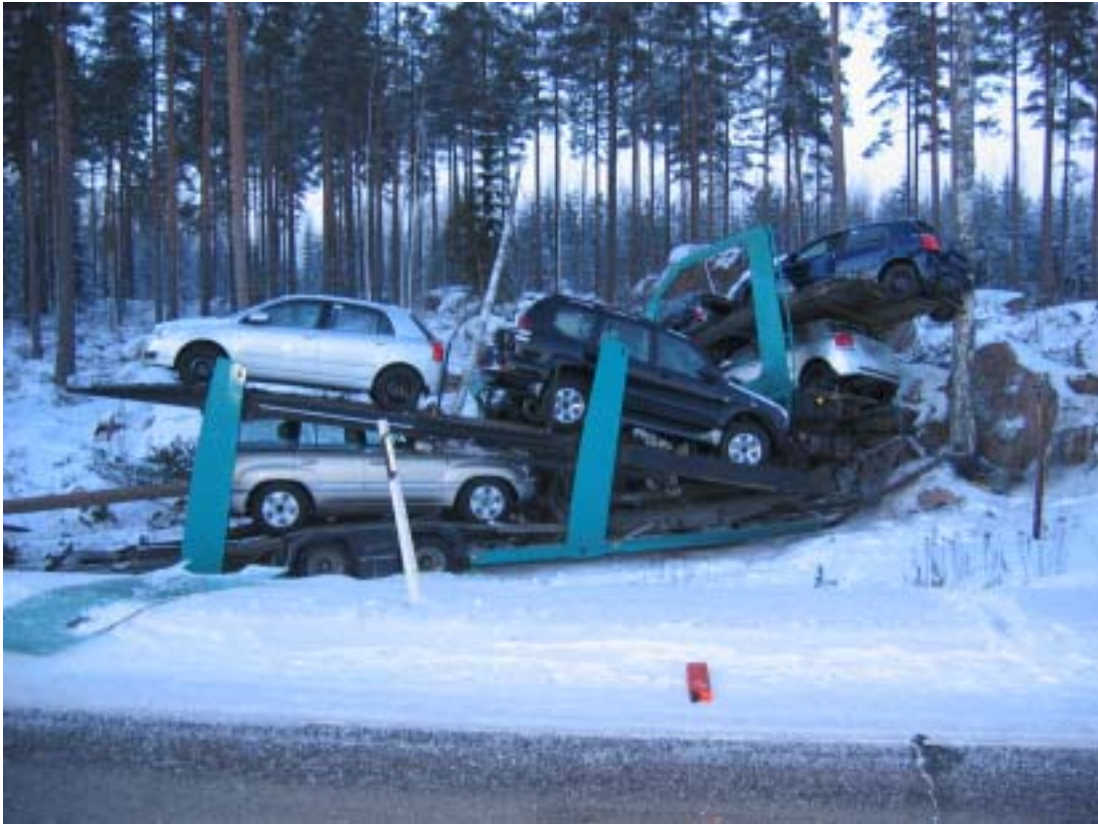
Kuva 5. Ajoneuvoyhdistelmä suistui törmäyksen jälkeen tien vasemmalle puolelle ja pysähtyi 80 metrin päähän törmäyskohdasta. Vetoauto taittui vasemmalle ja on kuvassa mustan maasturin takana. Kyydissä olleet autot pysyivät paikoillaan takimmaisena alhaalla ollutta maasturia lukuun ottamatta. Se liikkui akselivälinsä verran eteenpäin.

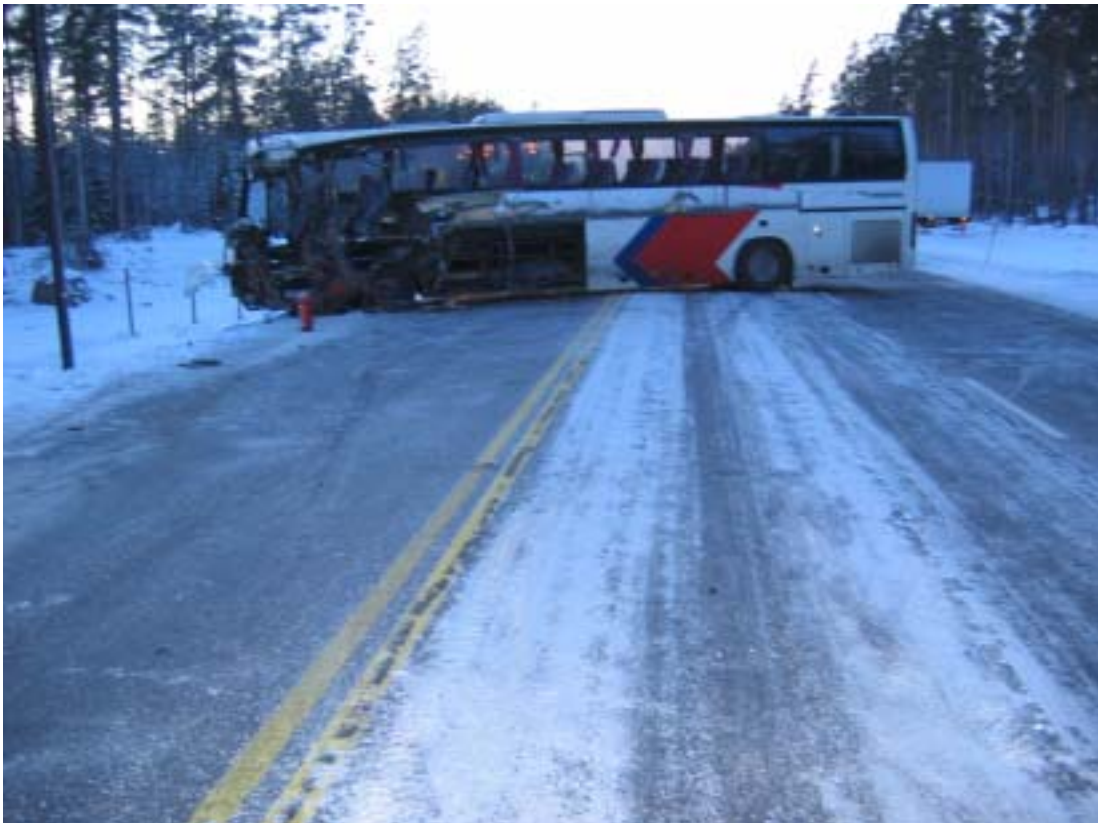
Kuva 6. Kuva linja-auton tulosuunnasta. Linja-auto kääntyi törmäyksessä vasemmalle, liukui oikea kylki edellä ja jäi tielle poikittain yli 70 metrin päähän törmäyskohdasta.

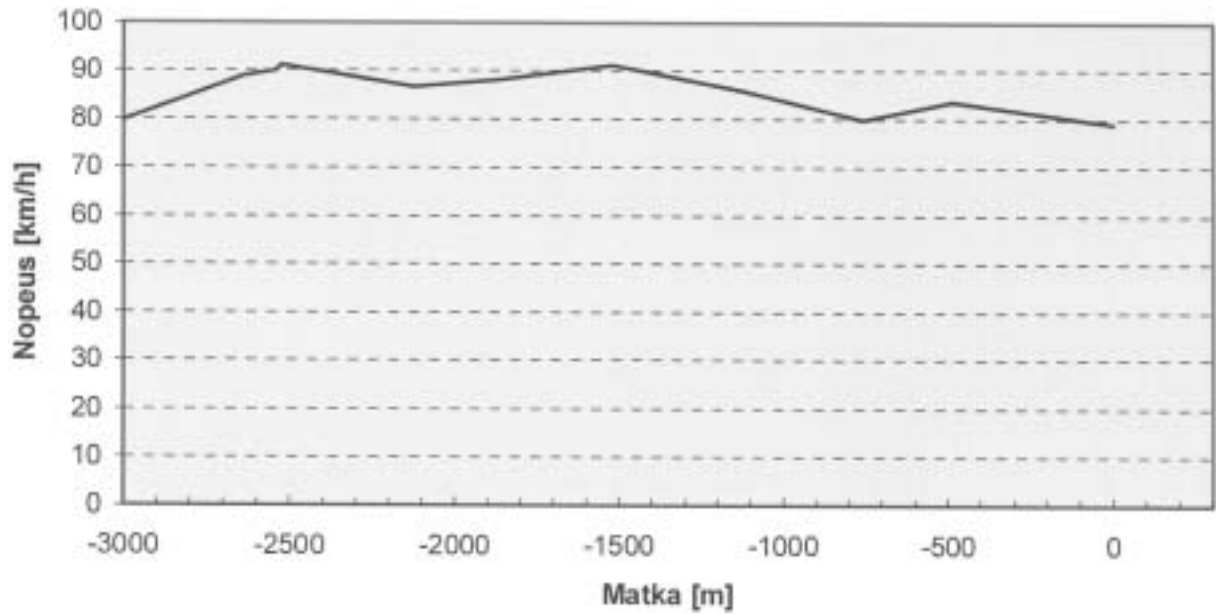
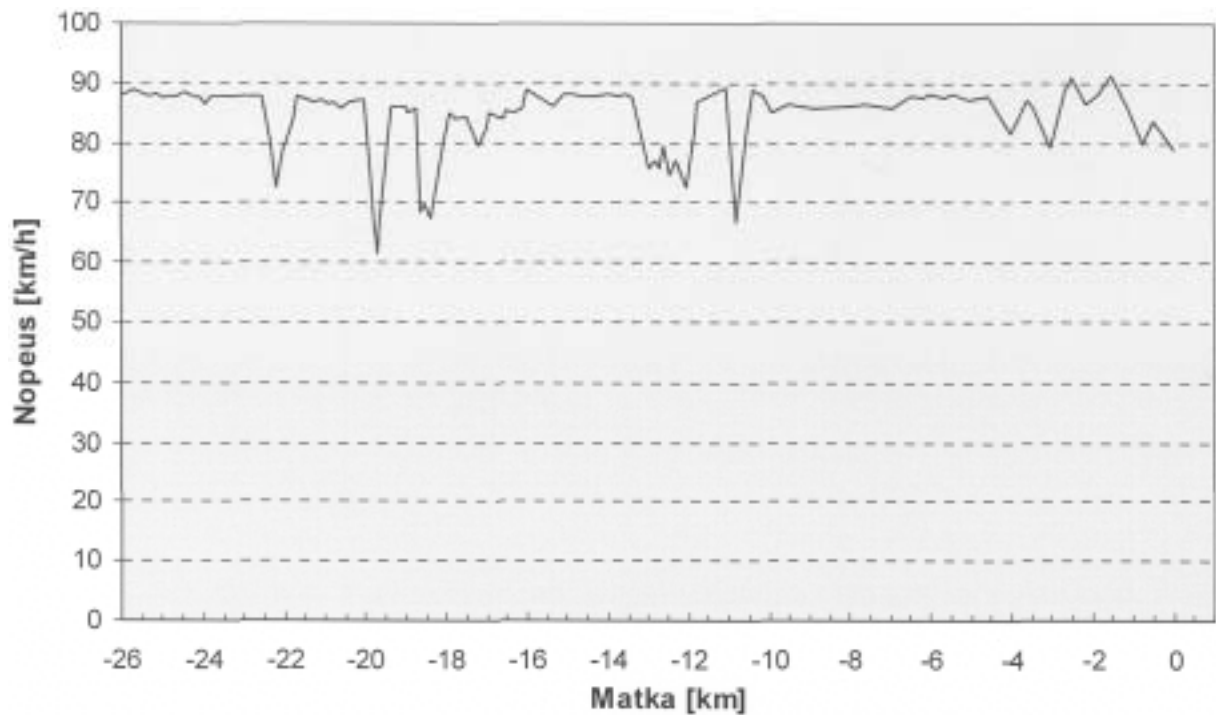
Ajoneuvoyhdistelmän suurin sallittu nopeus oli 80 km/h. Vetoautossa oli myös nopeudenrajoitin, jonka tulisi estää nopeuden kohoaminen yli 90 km/h:iin. Kuvassa 8 näkyy kaksi pientä 90 km/h ylitystä, jotka lienevät rajoittimesta huolimatta mahdollisia alamäessä. Tiekohtainen nopeusrajoitus oli onnettomuuspaikalla 80 km/h.

Kuva 8. Ajoneuvoyhdistelmän nopeus 3 kilometrin ja 26 kilometrin matkalla ennen törmäystä.

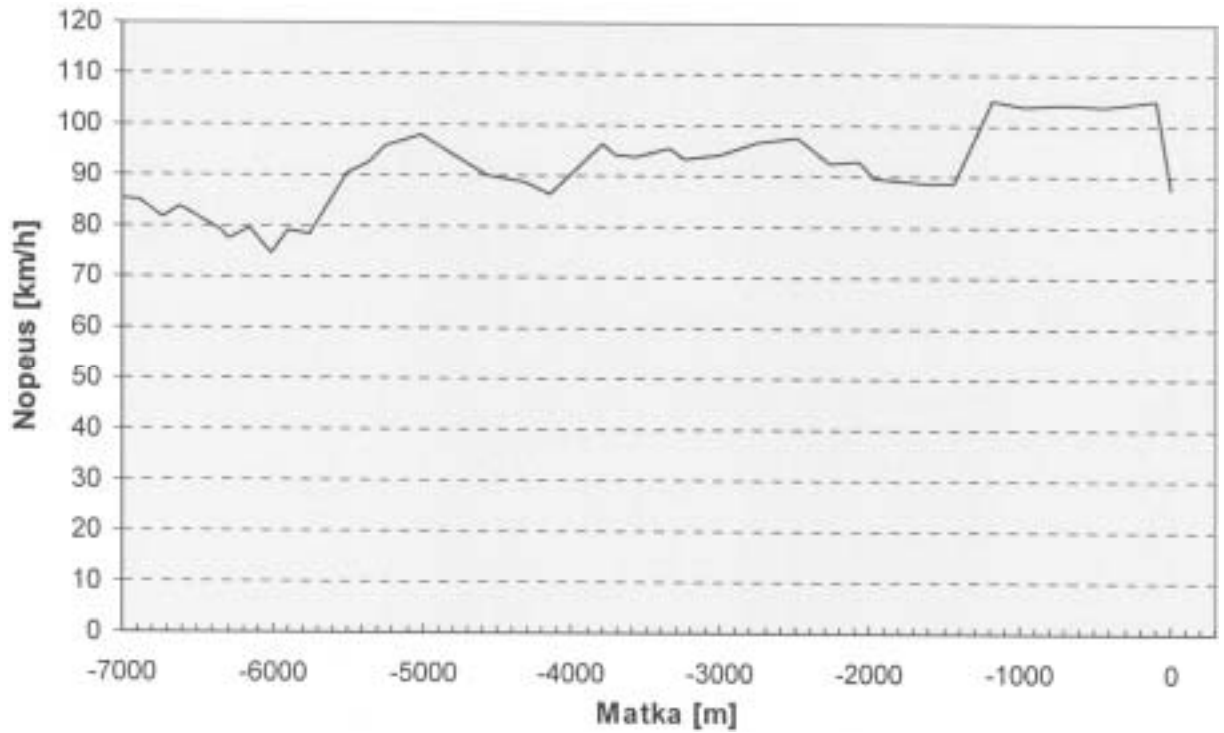
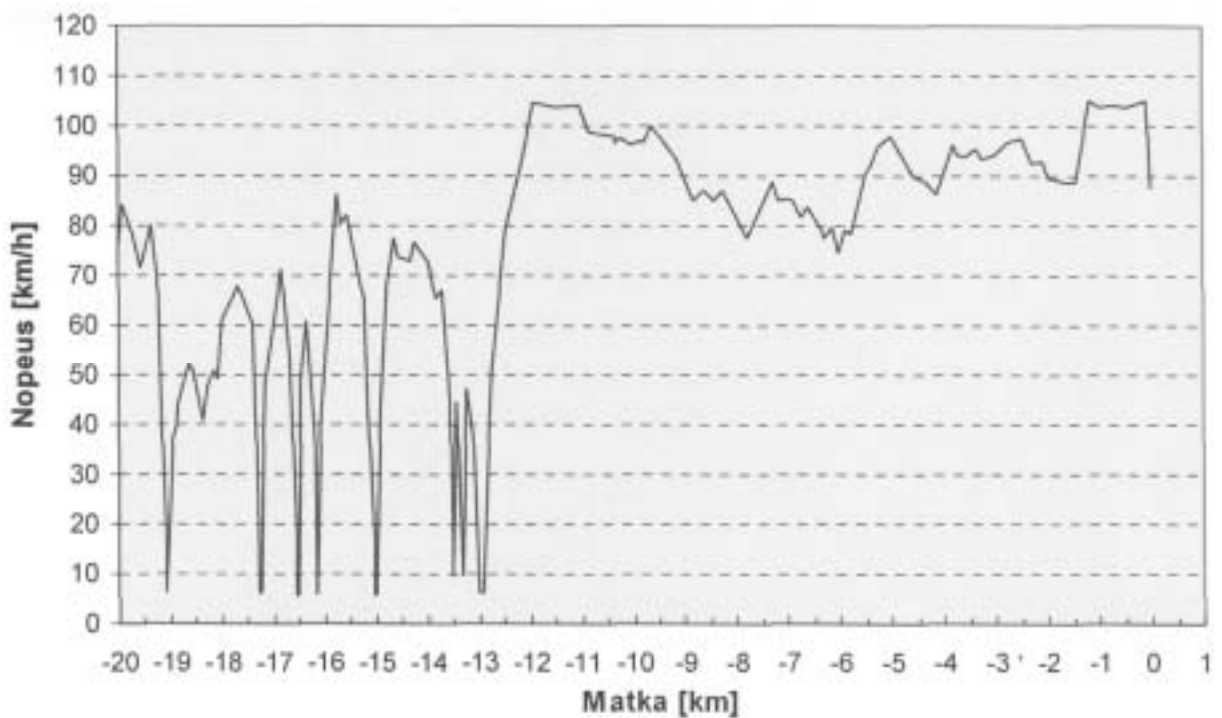
Kuva 9. Linja-auton nopeus 7 kilometrin ja 20 kilometrin matkalta ennen törmäystä.

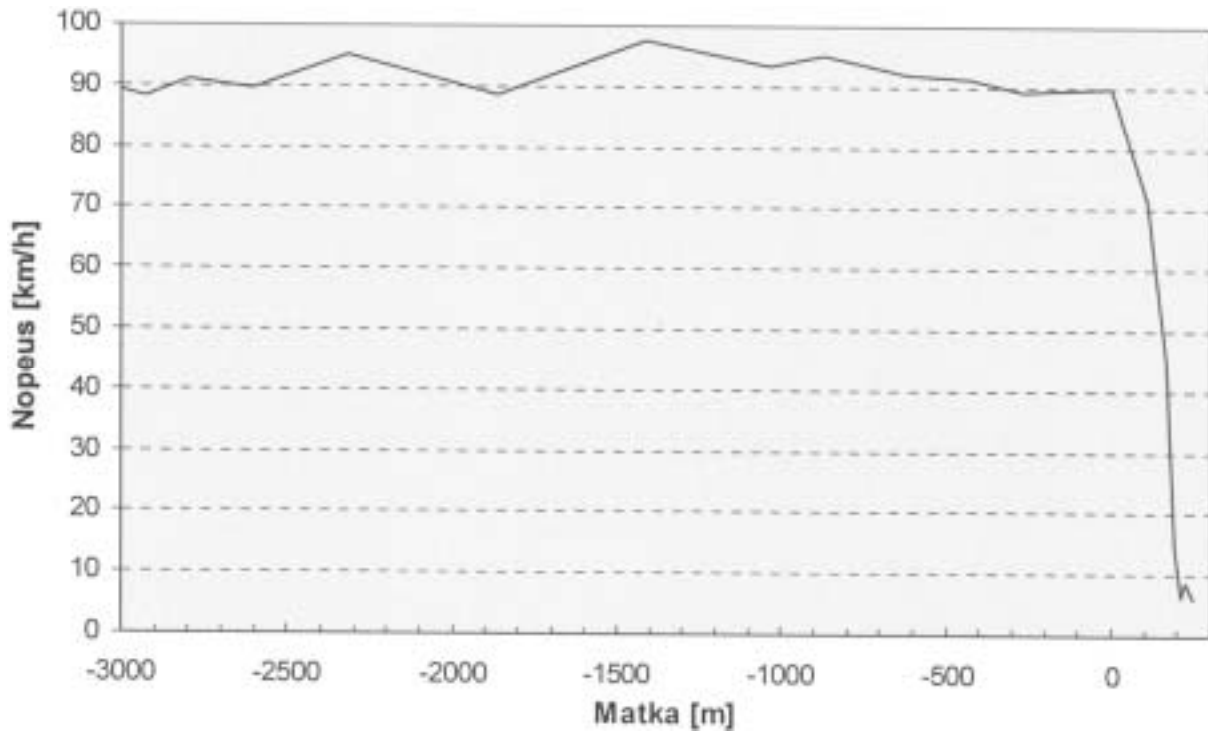
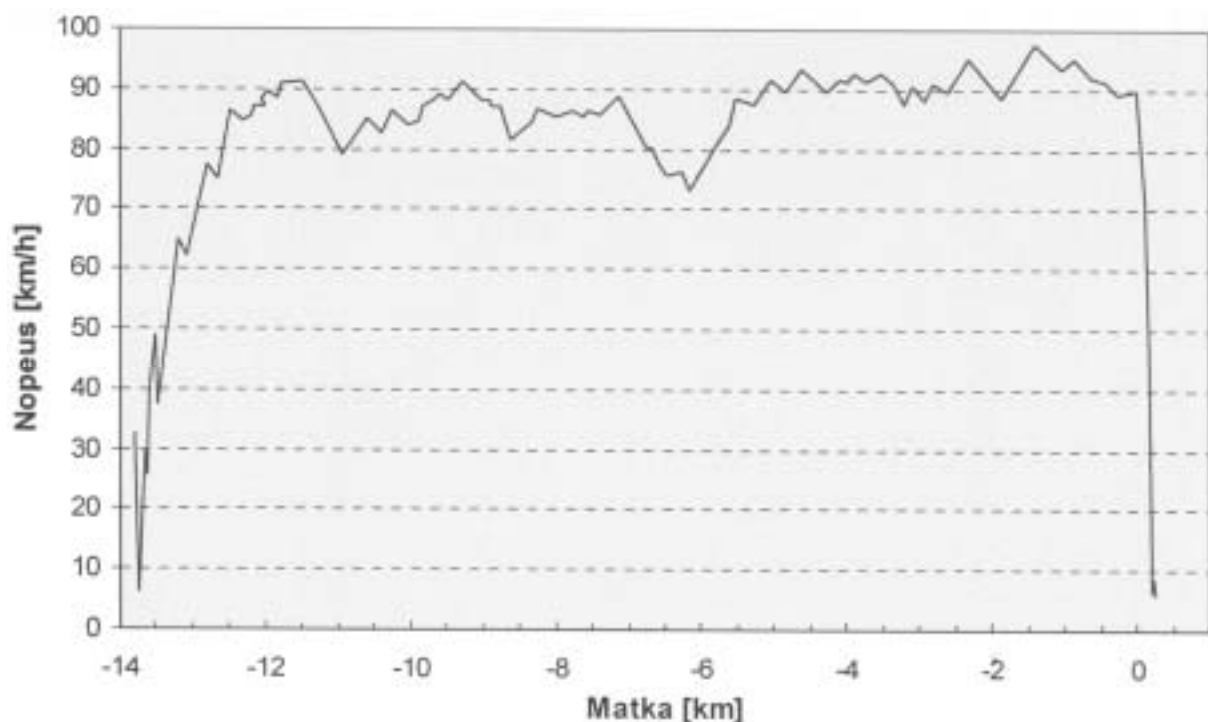
Kuva 10. Linja-auton ohittaman puoliperävaunuyhdistelmän nopeus 3 kilometrin ja 14 kilometrin matkalta ennen onnettomuuspaikkaa.
