Tutkintaselostus

B3/2006Y

Onnettomuus louhintatyömaalla Espoossa 24.4.2006

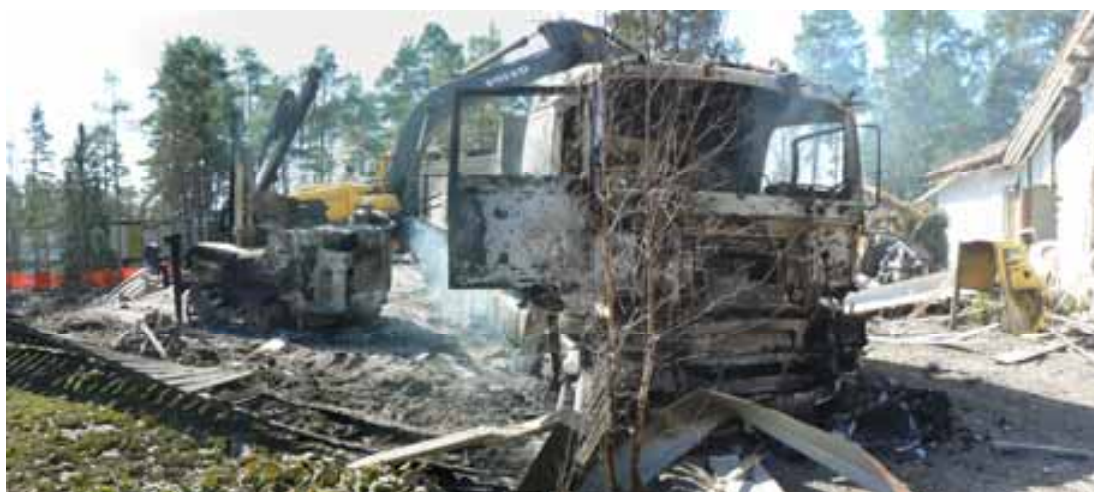
Kuva 1. Nuolirinne 3:n työmaa räjähdyn jälkeen. Etualalla louheenkuljetusajoneuvo, vasemmalla poravaunu ja kuvassa oikealla lähimpänä ollut paritalo.

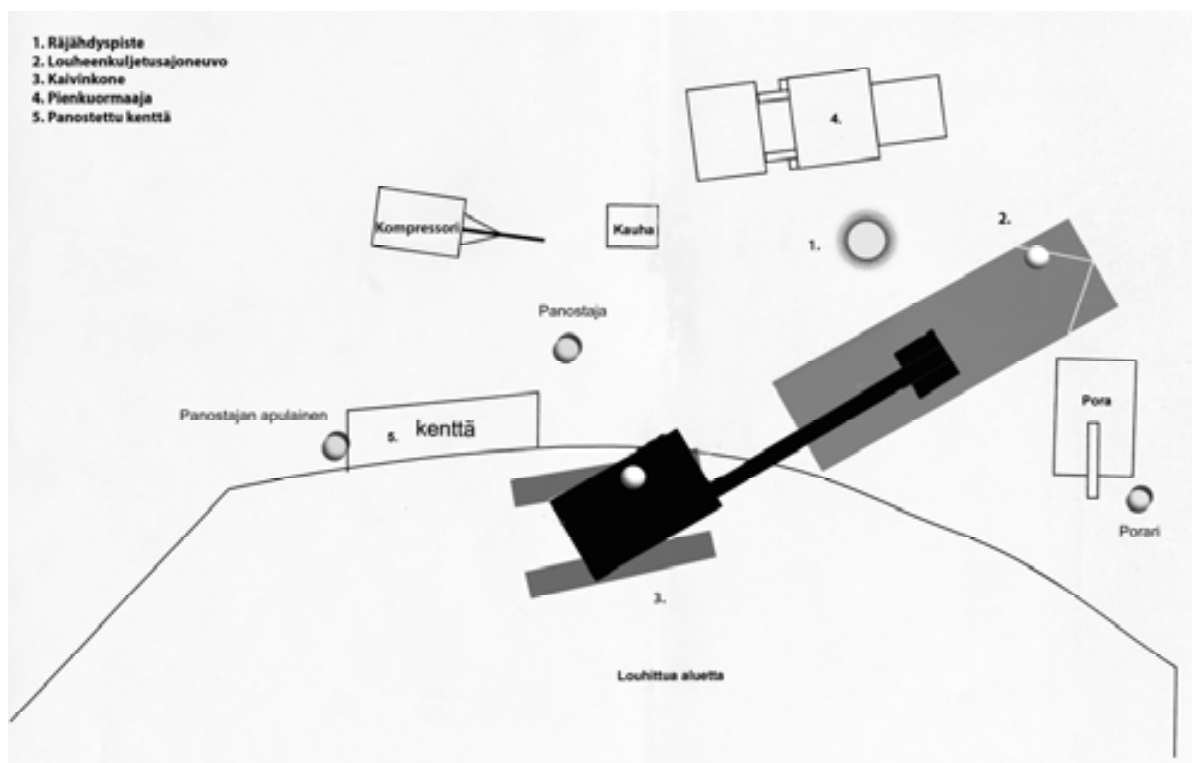
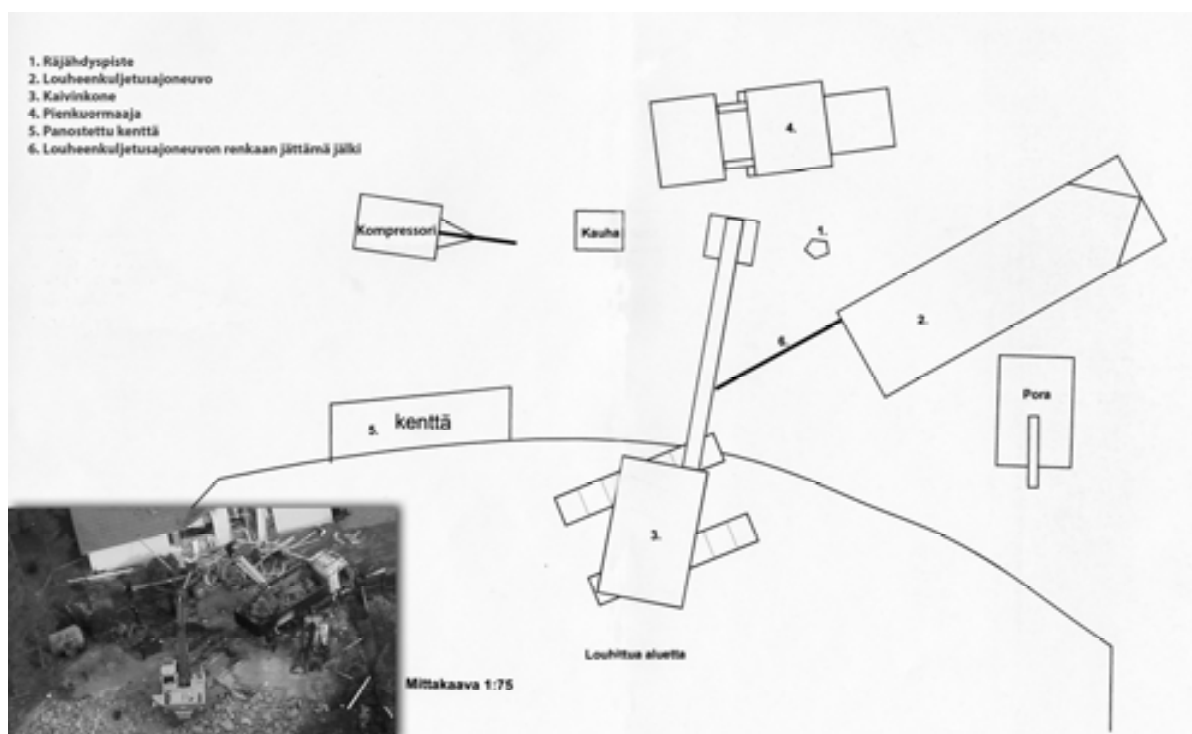
Kuva 4. Henkilöstö ja kalusto onnettomuuspaikalla. Ylemmässä kuvassa tilanne ennen onnettomuutta ja alemmassa onnettomuuden jälkeen (pohjapiirros ja ilmakuva: Länsi-Uudenmaan tekninen rikostutkimuskeskus).

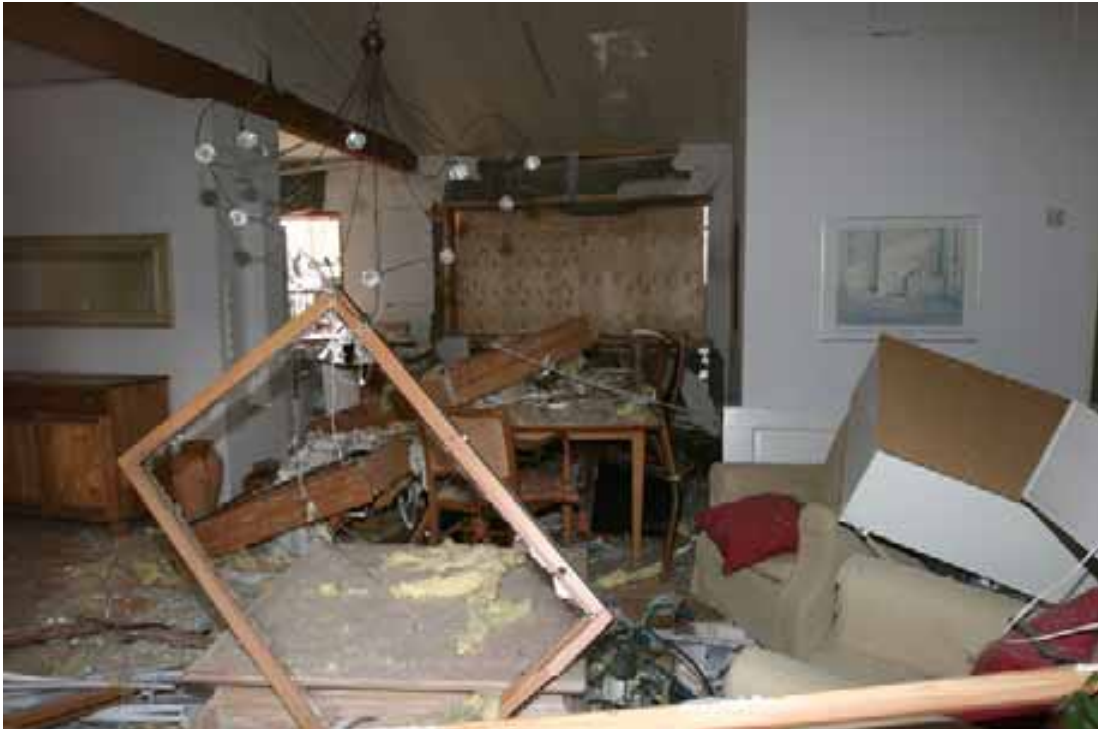
Kuva 5. Vaurioita lähimpänä räjähdyspistettä olleen paritalon olohuoneessa (kuva: Länsi-Uudenmaan tekninen rikostutkimuskeskus).

Figure 5. Damage in the living room of the semi-detached house closest to the explosion point.

Räjähdyksen seurauksena syntynyt paineaalto oli niin voimakas, että se rikkoi lähimpänä sijainneen kalkkihiekkatiiliverhoillun puurunkoisen paritalon asunnot, toisen niistä erittäin pahoin. Muihin onnettomuuspaikkaa ympäröiviin rakennuksiin tuli paineaallon seurauksena pääasiassa ikkunavaurioita. Alipaineen vaikutuksesta on myös pintarakenteisiin kuten lautapaneeliin ja pienempiin ikkunakarmeihin tullut jossakin määrin vaurioita. Lisäksi paineaalto on yhdessä värinän kanssa aiheuttanut rakennuksissa kaappien irtaamisia ja kaatumisia, jonka seurauksena on syntynyt erilaisia irtaimistovaurioita.

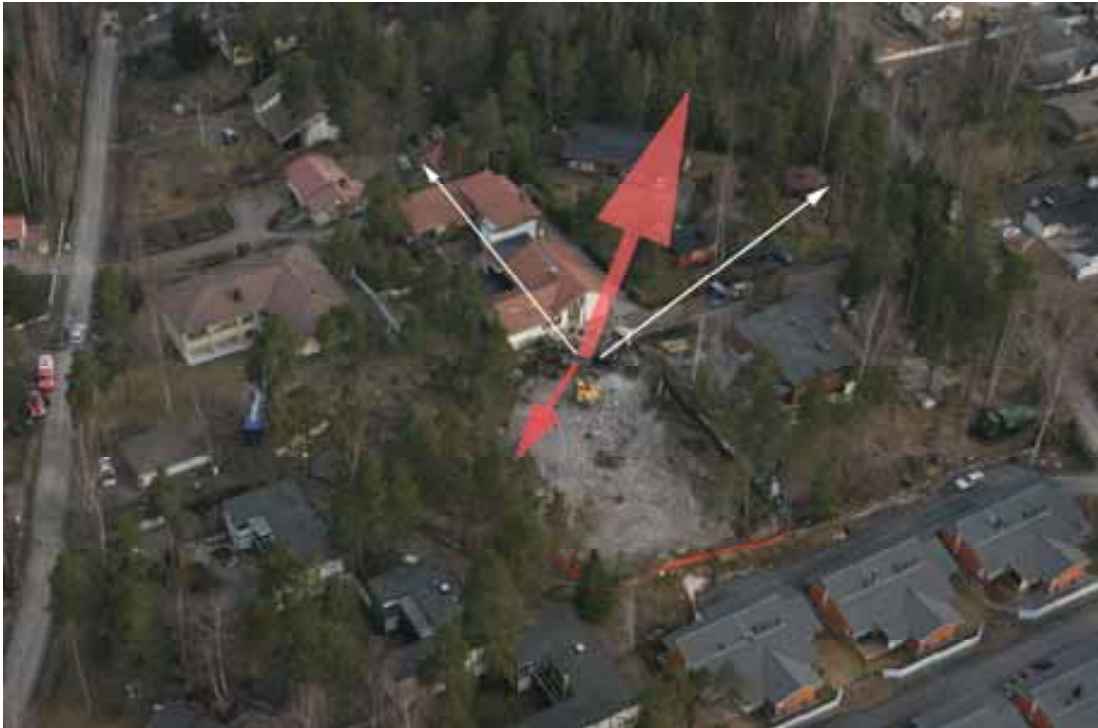
Kuva 6. Paine purkautui pääosin Tähdennontien suuntaan.

Figure 6. The pressure was partly released toward Tähdennontie.

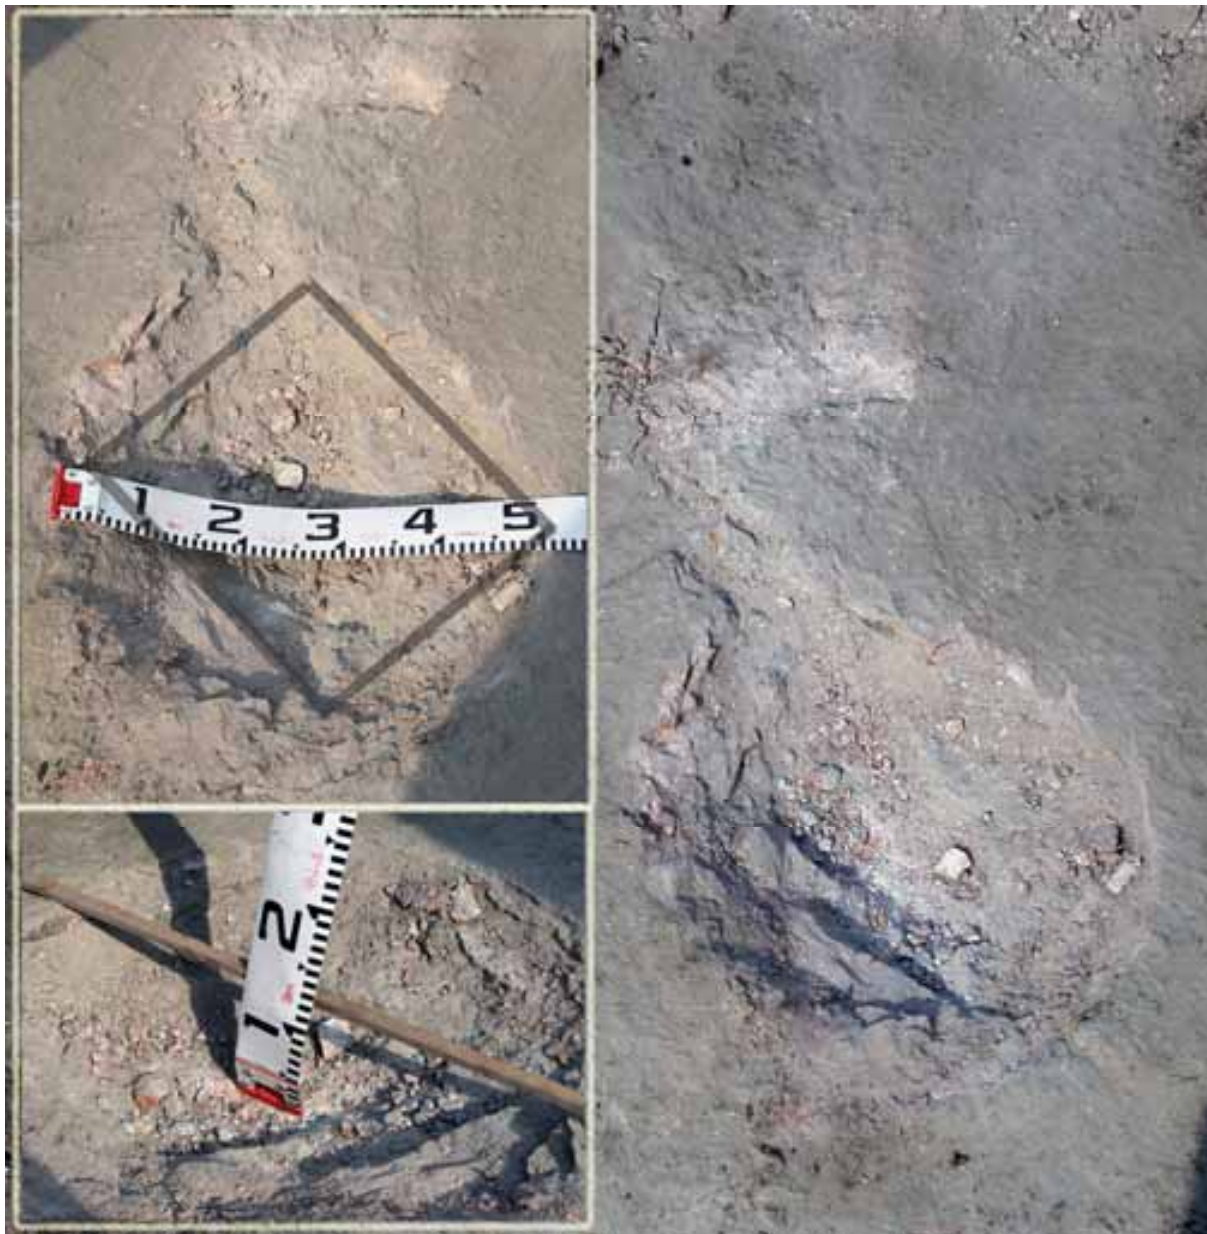
Kuva 7. Räjähdyksessä syntynyt kraatteri.

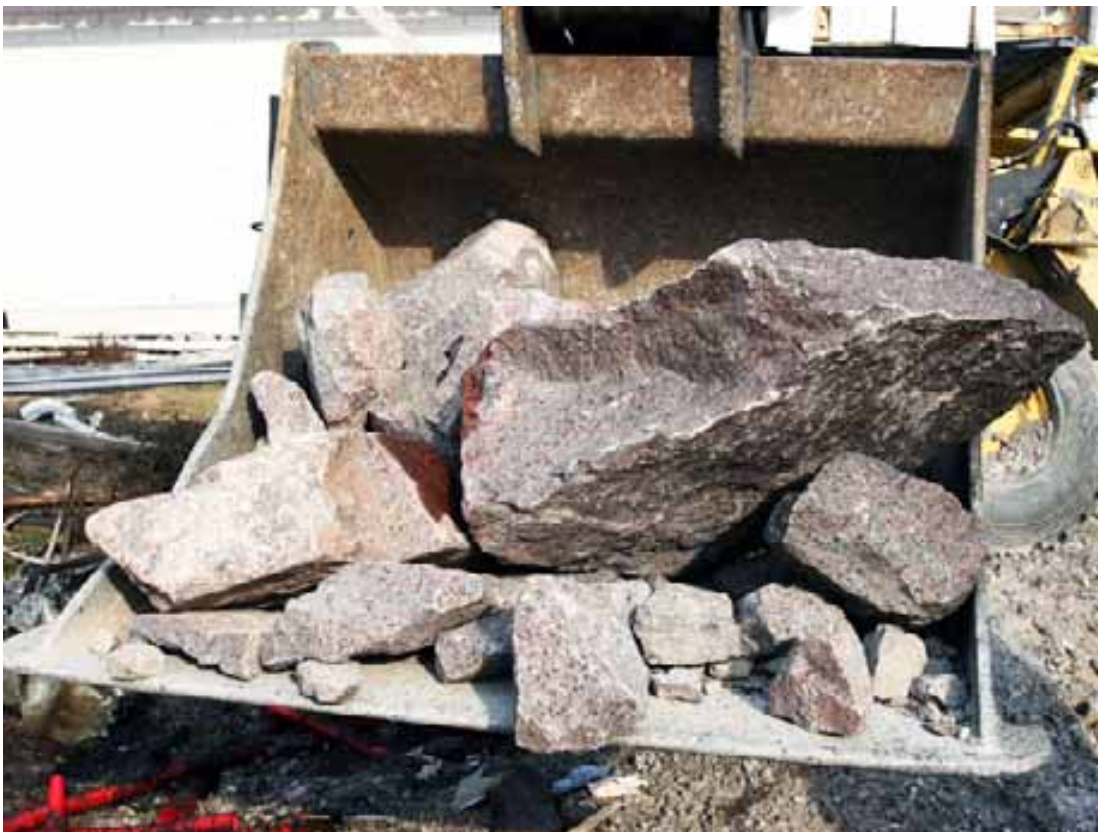
Kaivinkoneen kauha oli edelleen täynnä kiviä (kuva 8).

Kuva 8. Kaivinkoneen kauha onnettomuuden jälkeen.

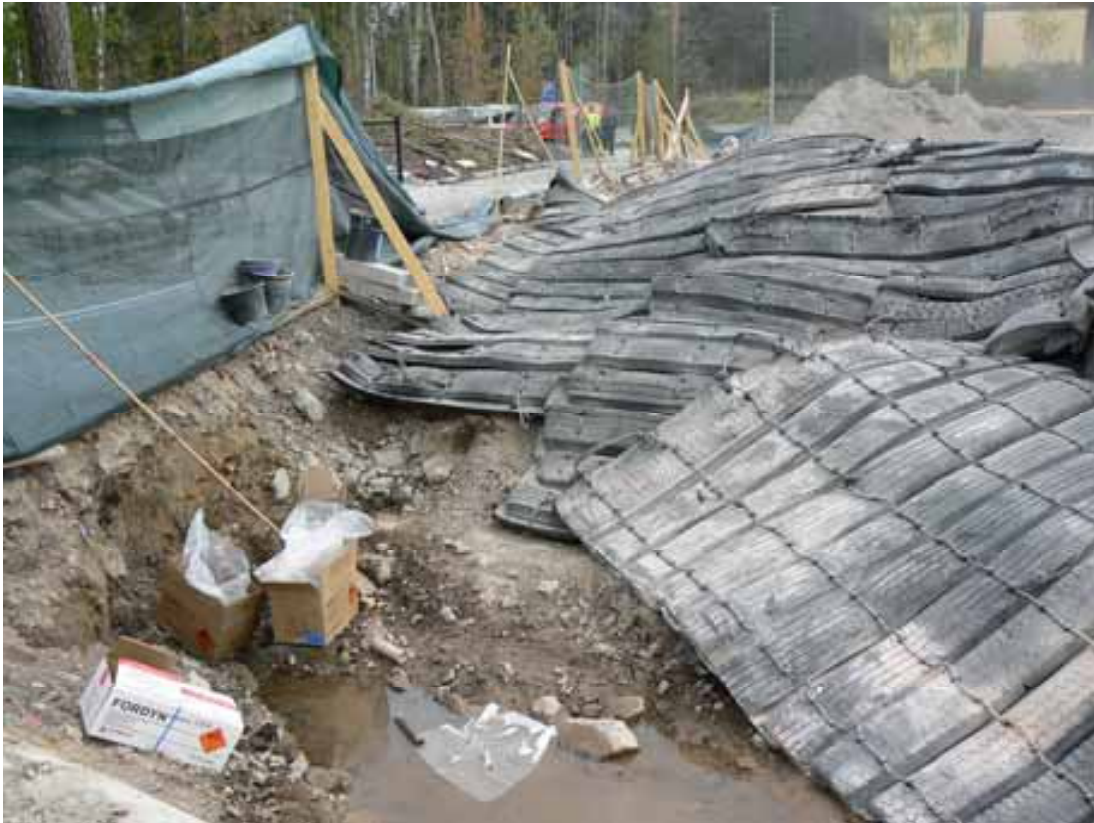
Muutamassa kohteessa räjähteet pidettiin siten, että ne eivät olleet jatkuvan valvonnan alla. Myöskään niiden sijoituspaikka ei ollut asianmukaisesti merkittynä punaisella lipulla. Räjähteitä säilytettiin myös yleiselle tielle pysäköidyissä ajoneuvoissa. Yhdellä työmaalla todettiin, että osaa räjähteistä säilytettiin määräysten vastaisesti varsinaisen työmaan ulkopuolella yleisessä käytössä olleen polkupyörätelineen vieressä. Helsingissä louhintatyömailla käytössä olleet räjähdevarastot eivät rakennusteknisesti olleet määräysten edellyttämää tasoa.

Kuva 9. Räjähteiden säilytystä koulun vieressä muutaman metrin päässä kävelytiestä, jossa ihmisiä liikkuu.

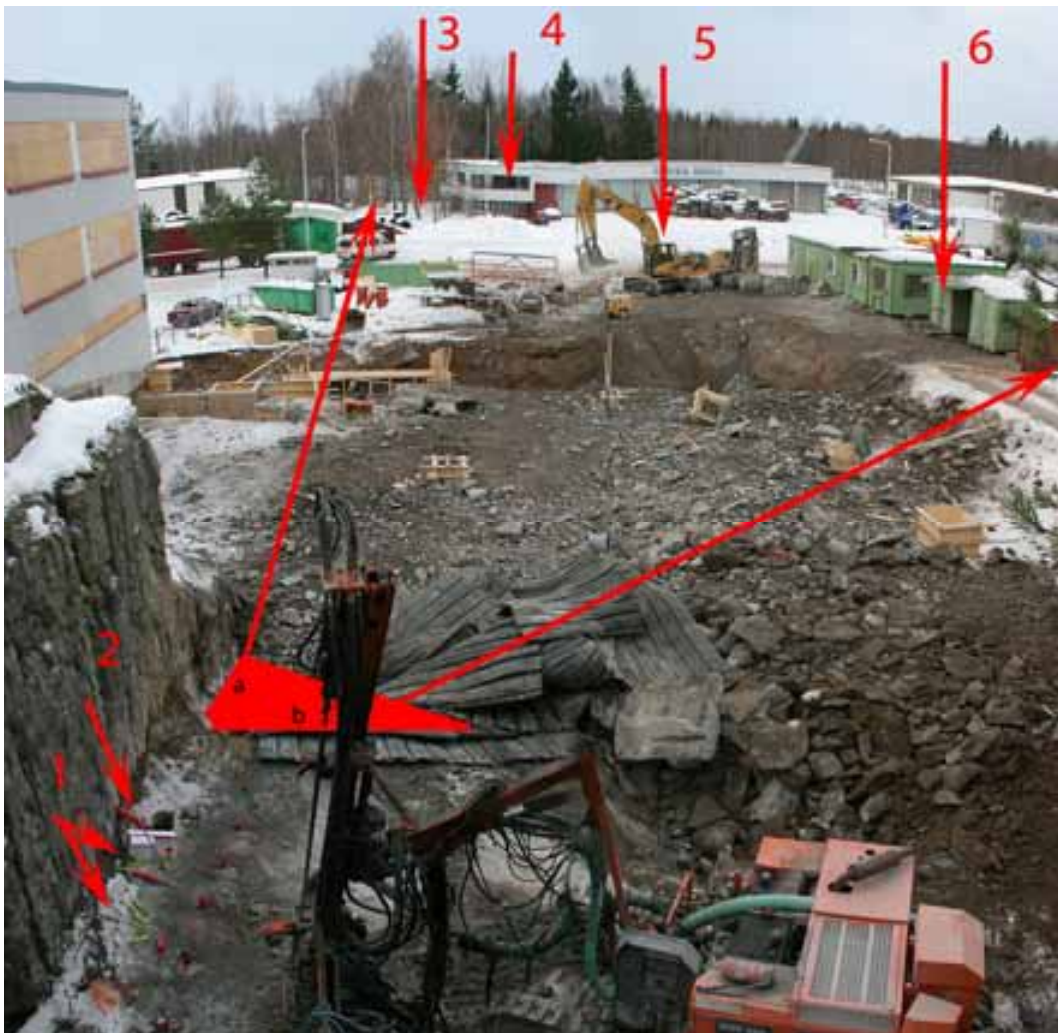
Kuva 10. Kuvassa työmaa kallion päältä idästä nähtynä. 1) Sähkönallinippuja, 2) Vajaa dynamiittilaatikko, 3) Pisimmälle lentäneen lohkeen sijainti, 4) Silminnäkijän havaintopaikka (parveke), 5) Kaivinkone, 6) Räjähdysaineen säilytykseen käytetty työmaakontti (kuva 11). (kuva: Kouvolan tekninen rikostutkimuskeskus)

Onnettomuus räjäytyksen aikana räjähteitä oli 3,5 metrin etäisyydellä kentästä neljä dynamiittipötköä sisältävä räjähdysainelaatikko, jonka vieressä osittain kiinni laatikossa oli

nalleja 52 kpl ja noin 7,5 metrin etäisyydellä täysi 25 kg:n dynamiittilaatikko. Räjähdeiden paikkaa ei ollut merkitty ja ne olivat räjäytyksen aikana alttiina esimerkiksi sinkoavan kiven iskulle.

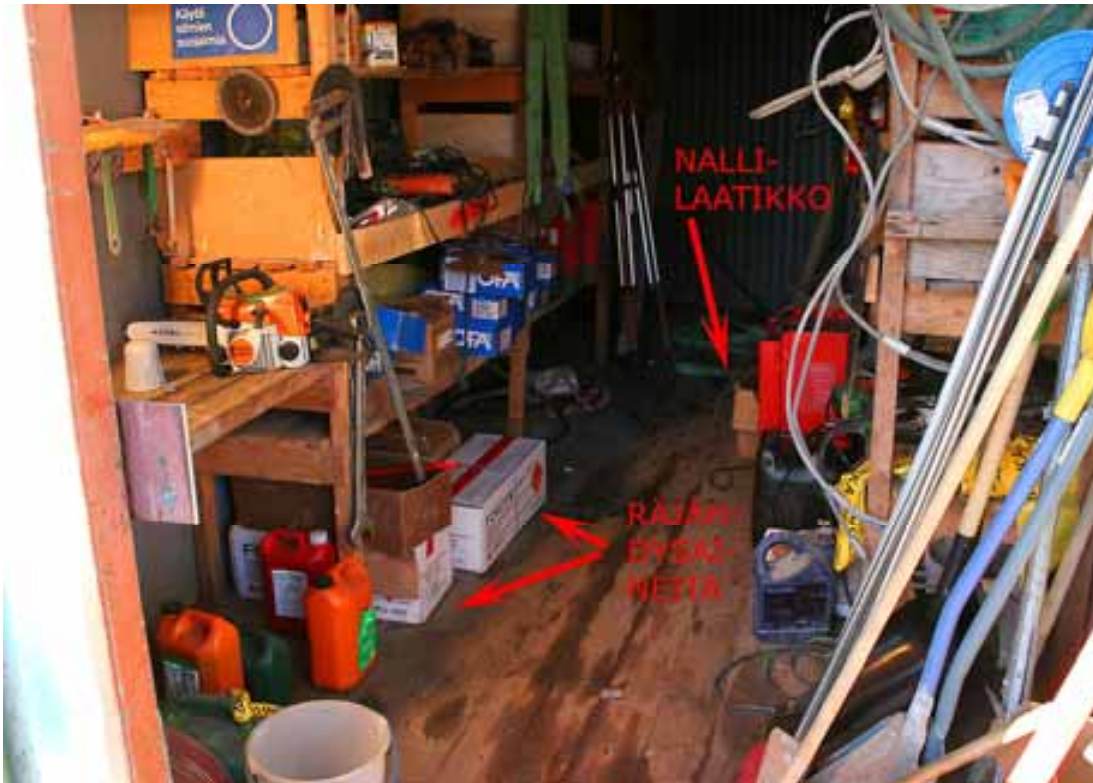
Kuva 11. Kouvolan työmaalla ollut työmaakontti, jossa räjähteitä varastoitiin ja säilytettiin. (kuva: Kouvolan tekninen rikostutkimuskeskus)
