Tutkintaselostus

S1/2006Y

Kevättalven 2006 rakennusonnettomuudet

Maatalouden tuotantorakennusten kattoristikoiden pettäminen Pihtiputaalla 20.3.2006 ja 2.4.2006
Koulun liikuntasalin liimapuisten kattopalkkien painuminen ja halkeilu Laukaassa 3.4.2006
Supermarketin betonisten julkisivuelementtien kaatumisvaara Karjaalla 5.4.2006
Marketin liimapuisen kattopalkin vaurioituminen Keiteleellä 7.4.2006
Myymälän katon romahtaminen Haapajärvellä 8.4.2006
Urheiluhallin katon teräsvoimulevyjen painuminen Jyväskylässä 8.4.2006
Ratsastusmaneesin romahtaminen Vetelissä 9.4.2006
Tukkuliikkeen katon romahtaminen Joensuussa 15.4.2006

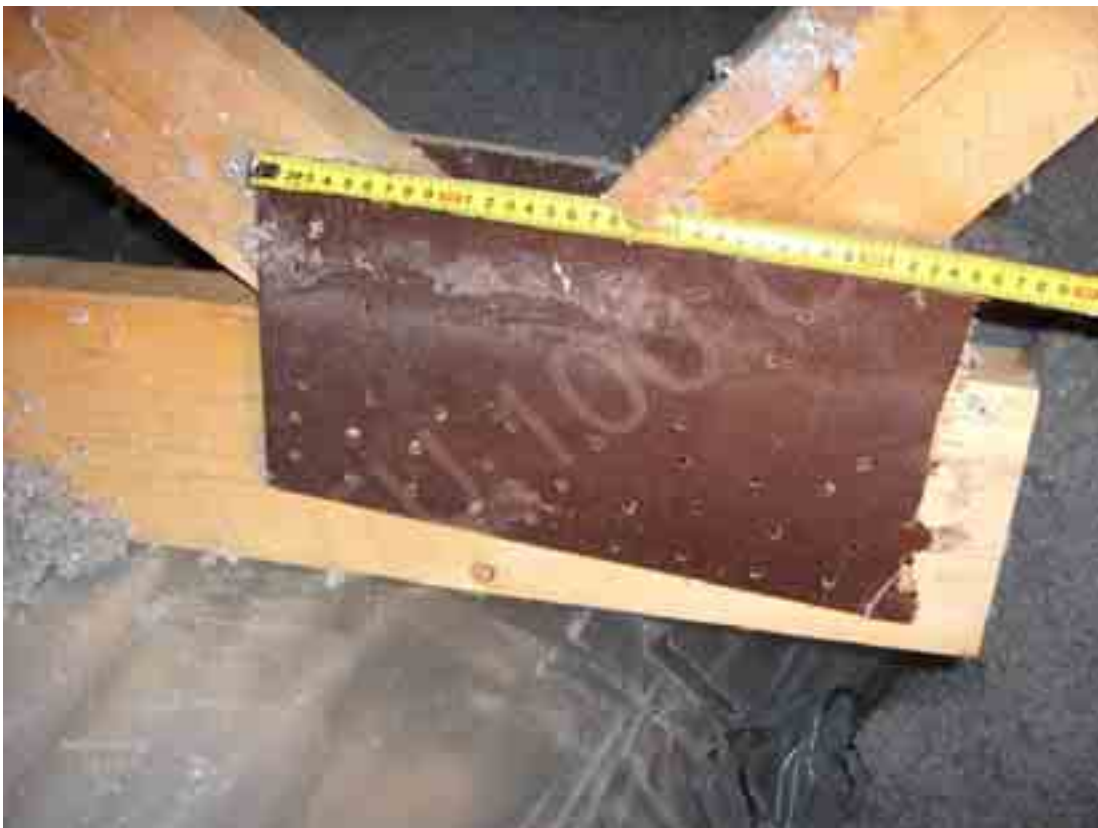
Ristikot murtuivat alapaarteen jatkoksesta kuvaan 1 merkitystä kohdasta. Murtumisen syynä oli vanerin vetomurto. Murtumiskohta on esitetty kuvassa 2.

Kuva 2. Murtunut liitoslevy.

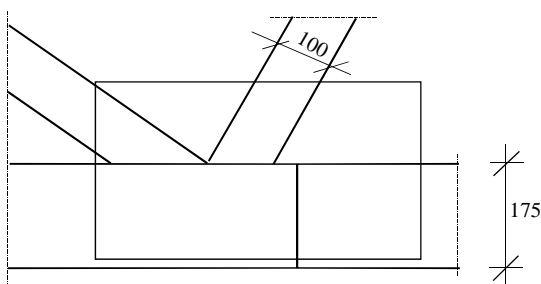
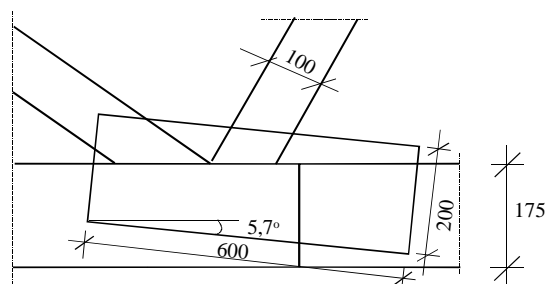
Kuva 3. Suunniteltu ja toteutettu murtunut liitos.

Peilikuvavanerissa lujuudet eri suunnissa ovat erilaiset. Toteutetussa liitoksessa vanerin lujuudeltaan heikompi suunta oli alapaarteen pituussuunta. Heikomman suunnan vetolujuus on vanerikäsikirjan mukaan

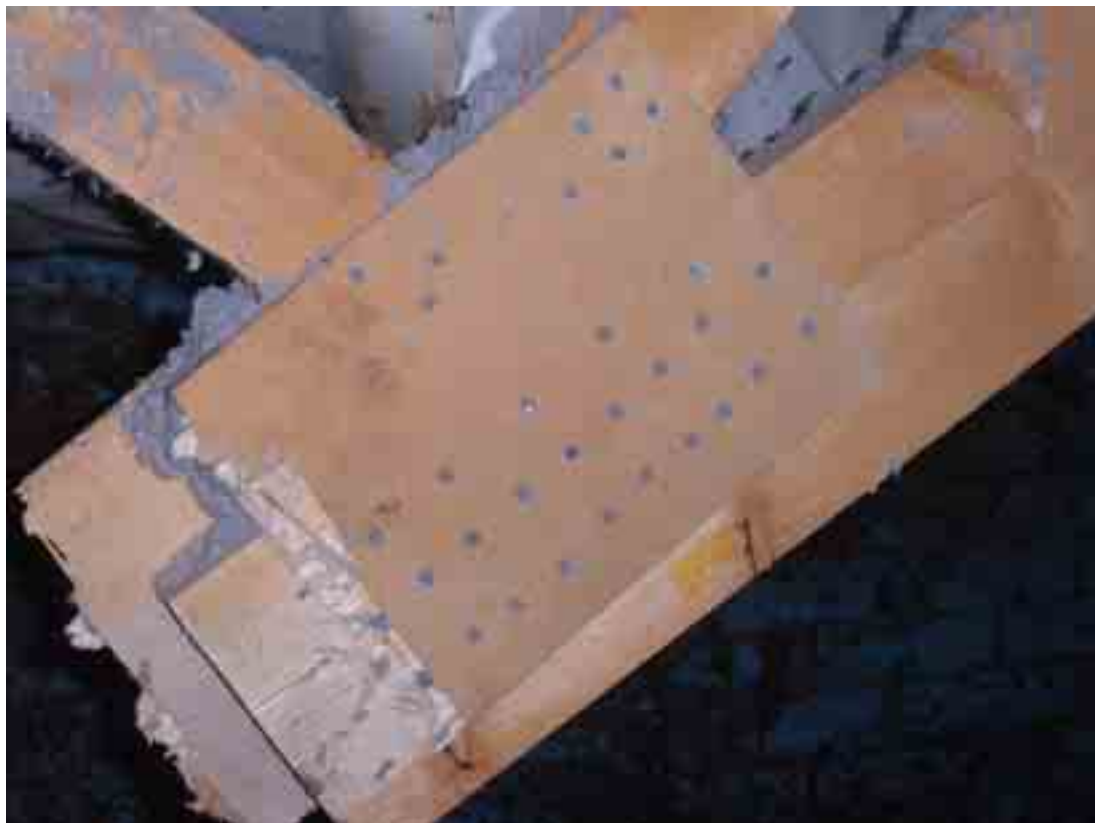
Ristikko murtui alapaarteen jatkoksesta kuvaan 4 merkitystä kohdasta. Murtumisen syyinä oli vanerin vetomurto. Murtumiskohta on esitetty kuvassa 5.

Kuva 5. Murtunut liitoslevy.

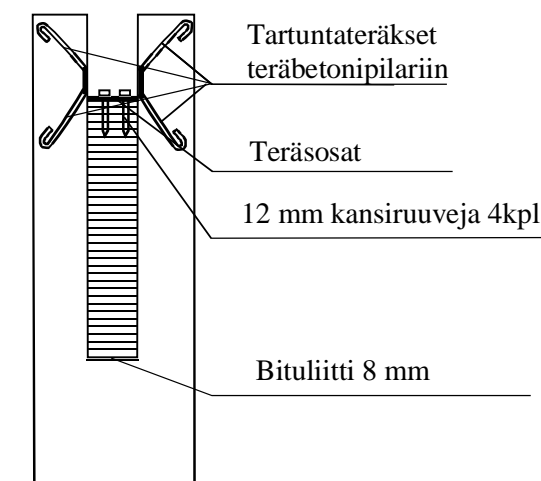
Kuva 7. Palkin kiinnitys pilariin

Palkit olivat teräsbetonipilarien hahlossa, jonka yläosassa oli tartuntateräkset. Tartuntateräksiin oli hitsattu teräslevy, jonka läpi palkkiin oli laitettu neljä kansiruuvia. Tämänkorkeisen liimapuupalkin korkeus muuttuu lähes senttimetrin normaalin lämmitetyn sisätilan vuotuisen kosteusvaihtelun vuoksi. Yläreunan ruuvituenta kuitenkin esti liimapuupalkin liikkumisen korkeussuunnassa, joten kuormittamaton tai vain vähän kuormitettu palkki oli periaatteessa ainoastaan ruuvien varassa. Palkin kuivuessa ja samalla kutistuessa

alareunaan syntyi rako eli palkki nousi irti tueltaan. Tätä kutistumisilmiötä tehosti pilarin ja palkin väliin asennettu bituliittilevy. Levyn puristuslujuus levyn tasoa vastaan kohtisuorassa suunnassa oli paljon pienempi kuin puun vastaava arvo, joten levy painuu kuormitettuna kasaan. Liitos mitoitetaan yleensä siten, että puun puristuslujuus syitä vastaan kohtisuorassa suunnassa käytetään täysin hyväksi.

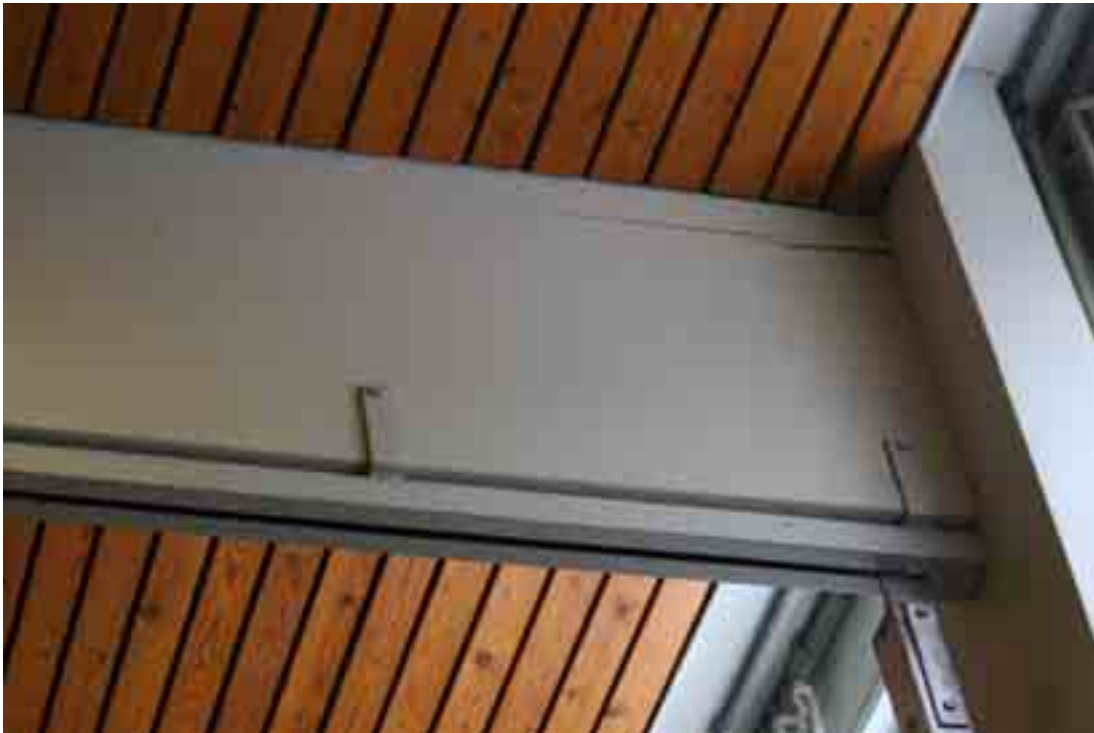
Kuva 8. Halkeama palkin yläreunassa ja alhaalla oikealla rekkitelineen pystytanko.

Ennen vaurioitumistaan palkki oli irti alustastaan ja painui siihen kiinni oman painon ja lumikuorman vaikutuksesta. Samalla palkin yläreunaan syntyi halkeama suunnilleen ruuvien alapäiden tasolle.

Vauriohetkellä lumikuorma oli mittausten mukaan noin 1,8 kN/m².

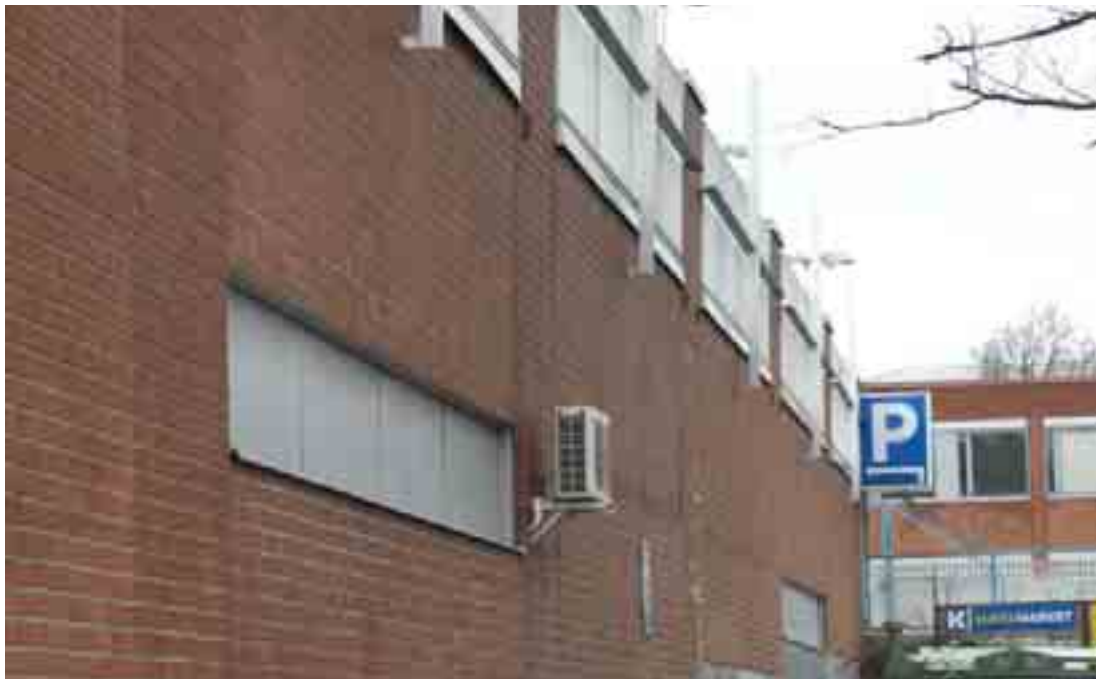
Elementit olivat erikokoisia, kuten ilmenee kuvasta 10. Esimerkiksi yksi korotusosan kohdan elementti oli leveydeltään 1,6 metriä ja korkeudeltaan 5,9 metriä. Kyseessä oli yksi alhaalta ylös asti ulottuva elementti, jonka ulkokuori on jaettu osiin vaakasaumoin. Korkeiden julkisivun osien väliset kohdat olivat samaten yhtä suurta elementtiä vaikka julkisivussa on useita saumoja. Esimerkiksi erään tällaisen elementin leveys oli 9,6 metriä ja korkeus 3,5 metriä. Pahimmat kallistumat olivat korkeiden elementtien yläosassa.

Kuva 10. Julkisivuelementtejä, jotka olivat silminnähden ulospäin kallellaan

Elementtien siirtymien lisäksi rakennuksessa oli useissa kohdissa jälkiä suurista siirtymistä ja esimerkiksi halkeamia, joita hyvässä rakennuksessa ei kuulu olla ja kyseessä on siten periaatteellinen suunnittelu ja rakennusvirhe. Halkeamia oli muun muassa kattotasanteen reunapalkissa. Lisäksi ainakin yhdessä kohdassa oli lisäksi havaittu julkisivuelementtien kantavan sisäkuoren siirtymiä, joita ei voida sallia.

Muiden rakennusten osalta vastaavat ongelmat voidaan torjua tekemällä rakennuksiin tarkastuksia, joissa tarkastetaan elementtien välisiä mahdollisia siirtymiä ja halkeamia. Jos niitä havaitaan, syy tulee selvittää. Lisäksi tulee selvittää, mitä vaurioita siirtymät ovat aiheuttaneet ja laatia korjaussuunnitelma.

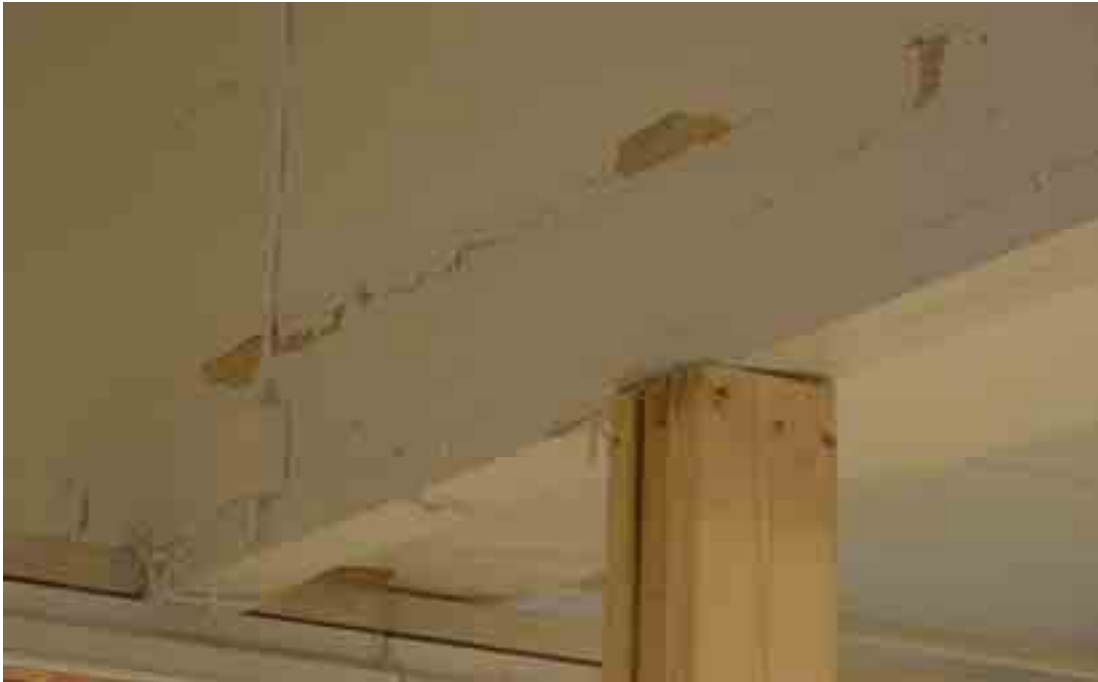
Liimapuupalkin murtumisen syy oli sen alimman vetolamellin murtuminen vinojatkoksen liimauksesta. Tästä murtuma eteni seuraavaan lamelliin vinona halkeamana ja tästä edelleen sormijatkokseen. Kun palkki saatiin tuettua ja lumi poistettiin katolta, oli korkeussuunnassa noin kolmannes palkin alareunasta murtunut. Murtokuvio on osittain näkyvissä kuvassa 13.

Kuva 13. Murtumisen eteneminen palkissa. Tukipilari palkin alle on asennettu vaurion havaitsemisen jälkeen.

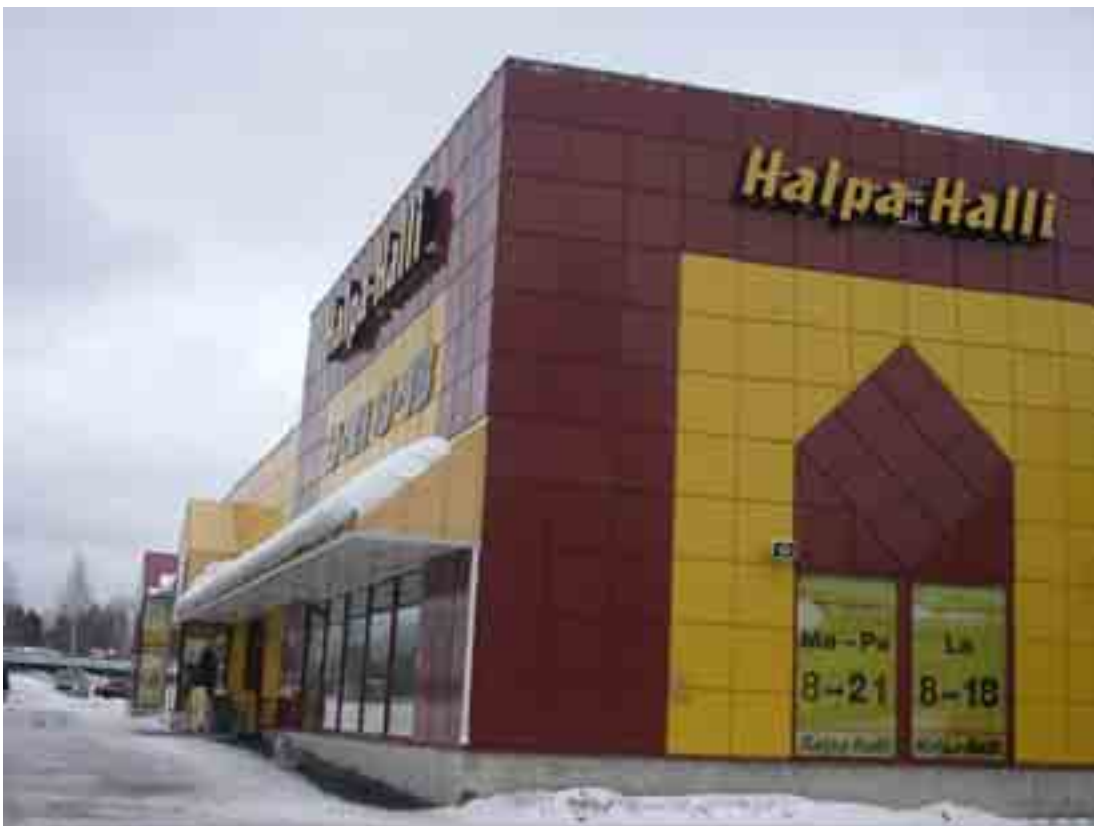
Kuva 14. Pelastuslaitoksen vauriokohdasta ennen romahdusta ottama kuva.

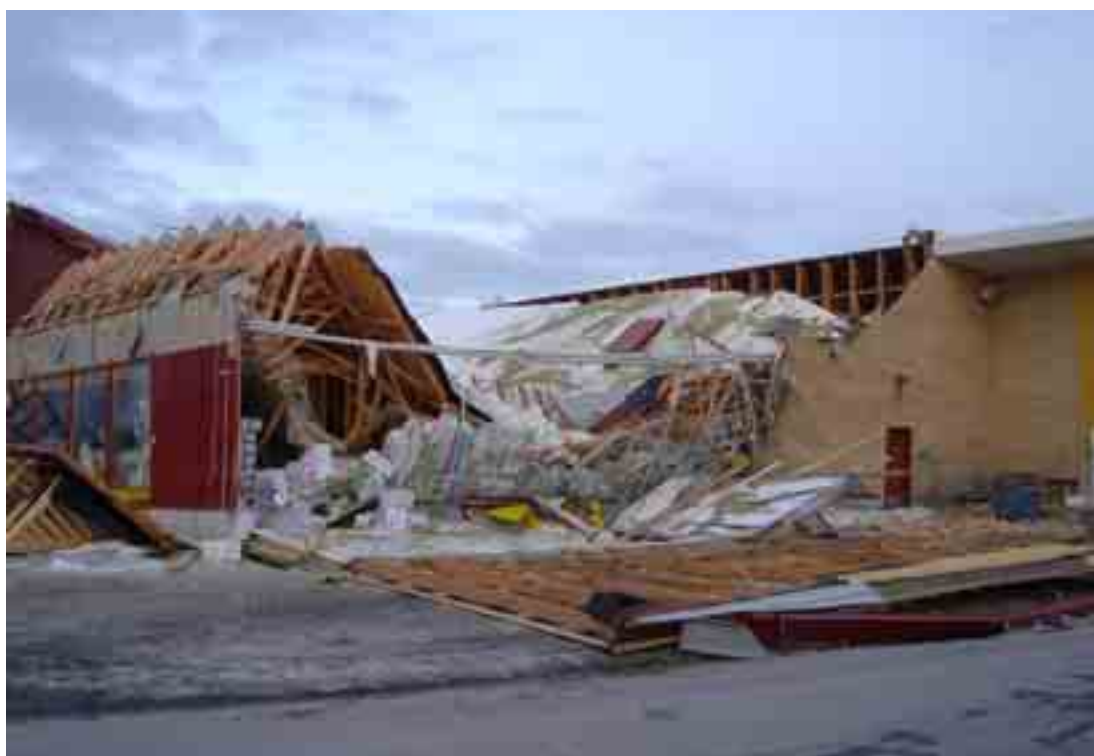
Kuva 16. Romahtaneen alueen koko oli noin 350 m². Kyseisellä alueella olivat muun muassa kassat ja sisäänkäyntialue.

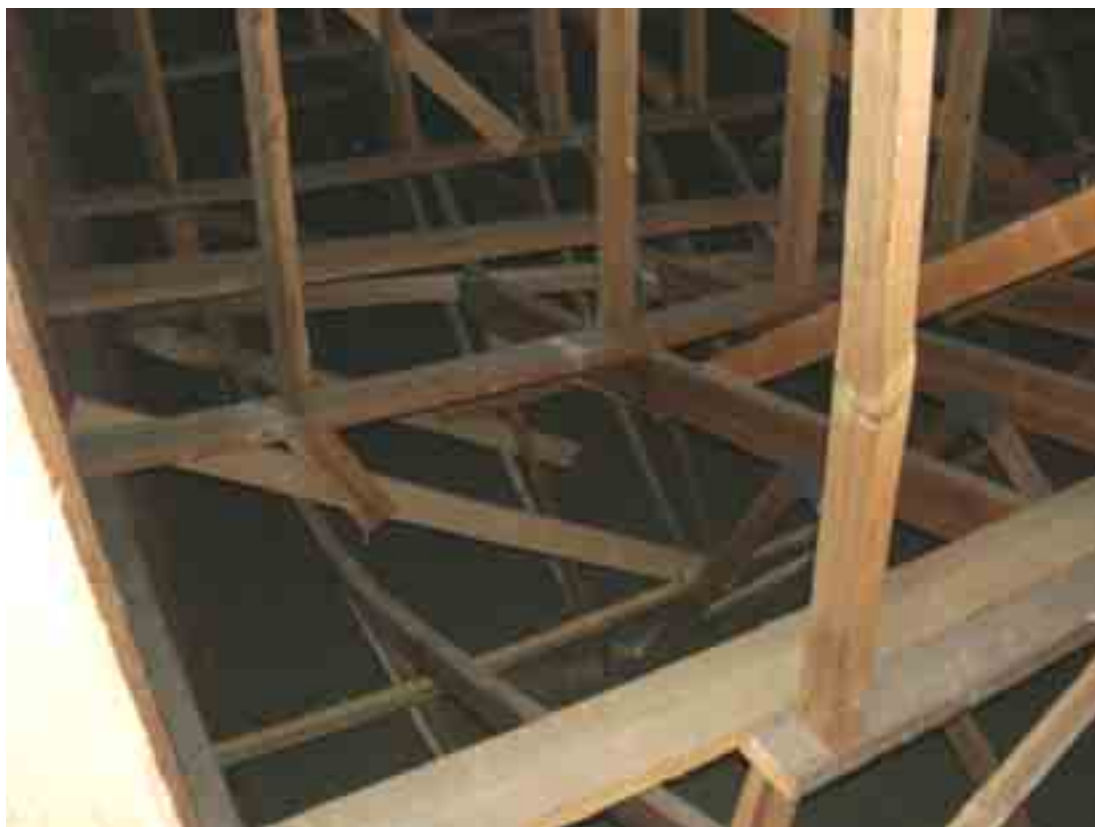
Katon sortuminen alkoi 8.4.2006 aamulla kello 8.35, jolloin katto taipui kymmeniä senttejä. Katto sortui lopullisesti kello 9.54 eli se pysyi ylhäällä vielä lähes 1,5 tuntia. Tänä aikana tapahtumia seurattiin silmämääräisesti ja rakennuksesta ja sen rakenteista otettiin myös valokuvia. Valokuvat osoittavat, että katon korotusosan alueella ristikoiden yläpaarteita oli taipunut sivulle kohti sortunutta päätyseinää ja osa yläpaarteista oli katkenut. Tämä merkitsee, että joidenkin ristikoiden kantokyky oli jo pettänyt kokonaan. Katto pysyi ylhäällä ilmeisesti korotusosaa jäykistävien runko- ja siderakenteiden avulla. Ristikoiden yläpaarteet työnsivät sivulle taipuessaan ulkoseinää ulospäin, sillä alueella ei ilmeisesti ollut siteitä, jotka olisivat siirtäneet tukivoiman edelleen jäykistäville rakenteille.

Kuva 17. Palokunnan ennen romahdusta ottama kuva yläpohjasta. Kuvassa yläpaarteita, joista yksi on taipunut ja kaksi katkennut jatkoksen kohdalta.

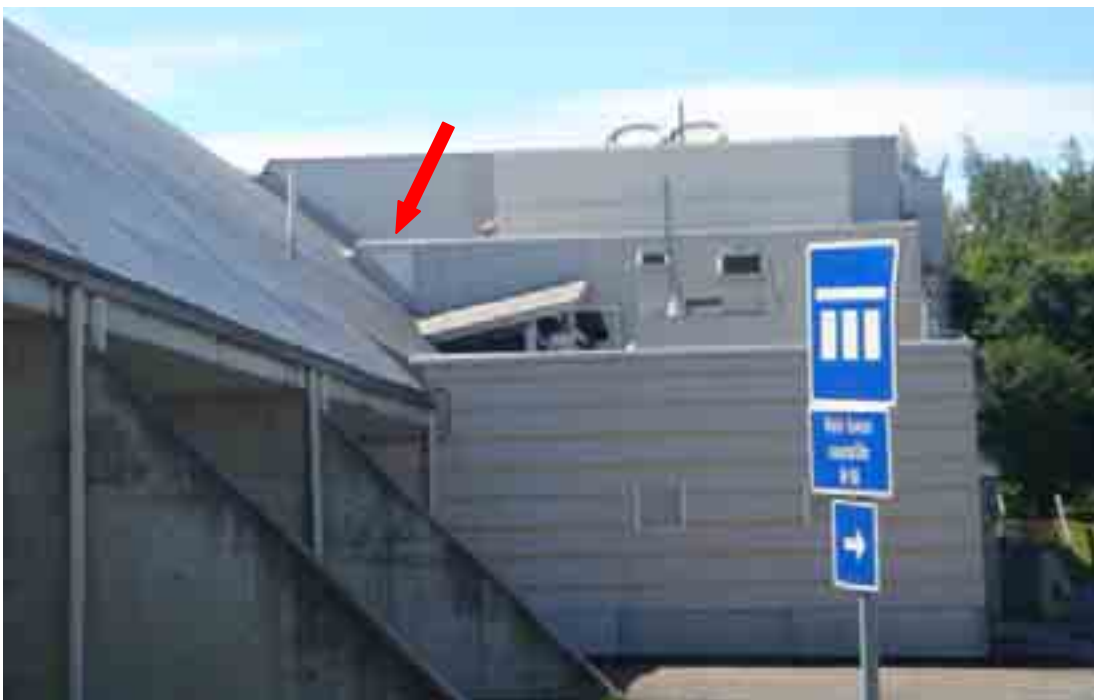
Kuva 19. Lumen ja jään valumisesta aiheutuneen vaurion sijainti on siipirakennuksen toiseksi ylimmällä kattotasolla seinämän takana noin metrin korkeammalla kuin katosta ylös pistävä ilmastointiputki.

Vaurio tapahtui 8.4.2006 kaarikatolla olleen lumen ja jään valuessa äkisti alas. Silloin kaarikaton teräspoimulevy ja sen yläpuoliset eristyskerrokset painuivat siipirakennuksen ja kaarikaton välisen jiirin kohdalta sisäänpäin lommolle noin neliömetrin suuruiselta alueelta. Sisäpuolella olevat poimulevyt repesivät levyjen saumakohdasta noin 10 cm:n verran irti toisistaan. Vauriokohta on esitetty kuvassa 19.

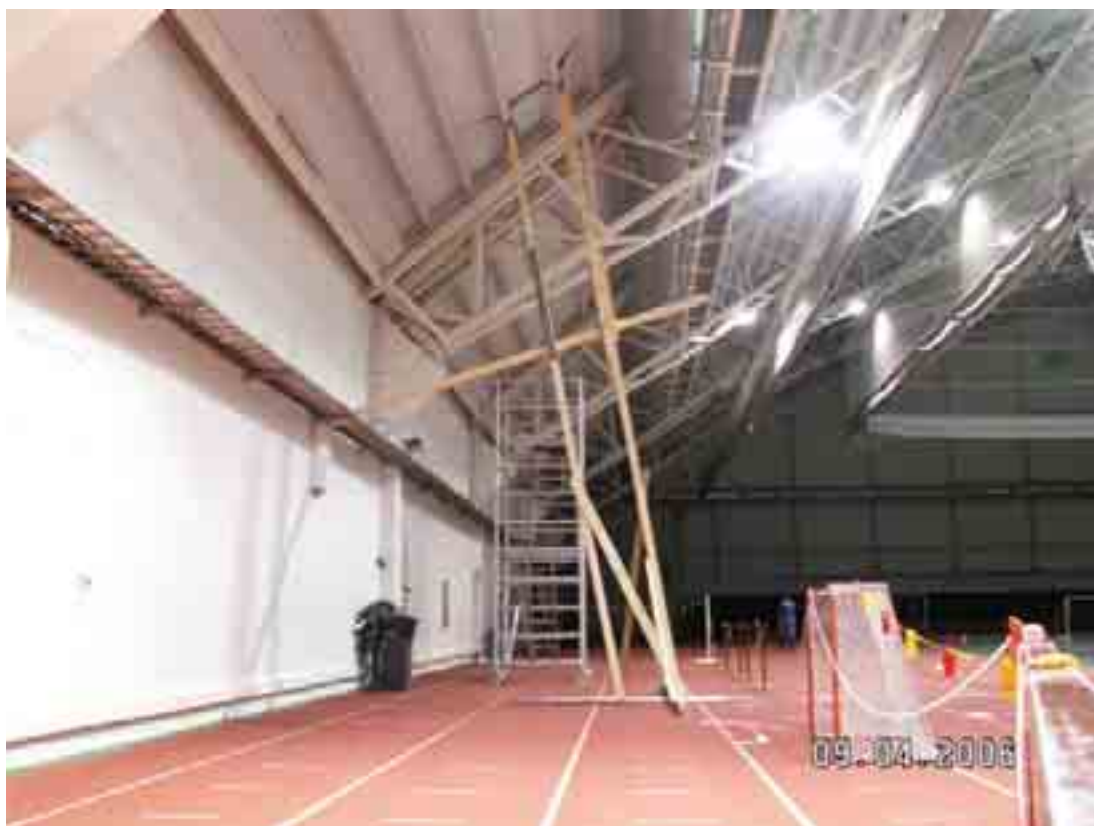
Kuva 20. Hallin katon tuenta vauriokohdassa, jossa vesikaton poimulevyt irtosivat toisistaan niiden saumakohdassa.

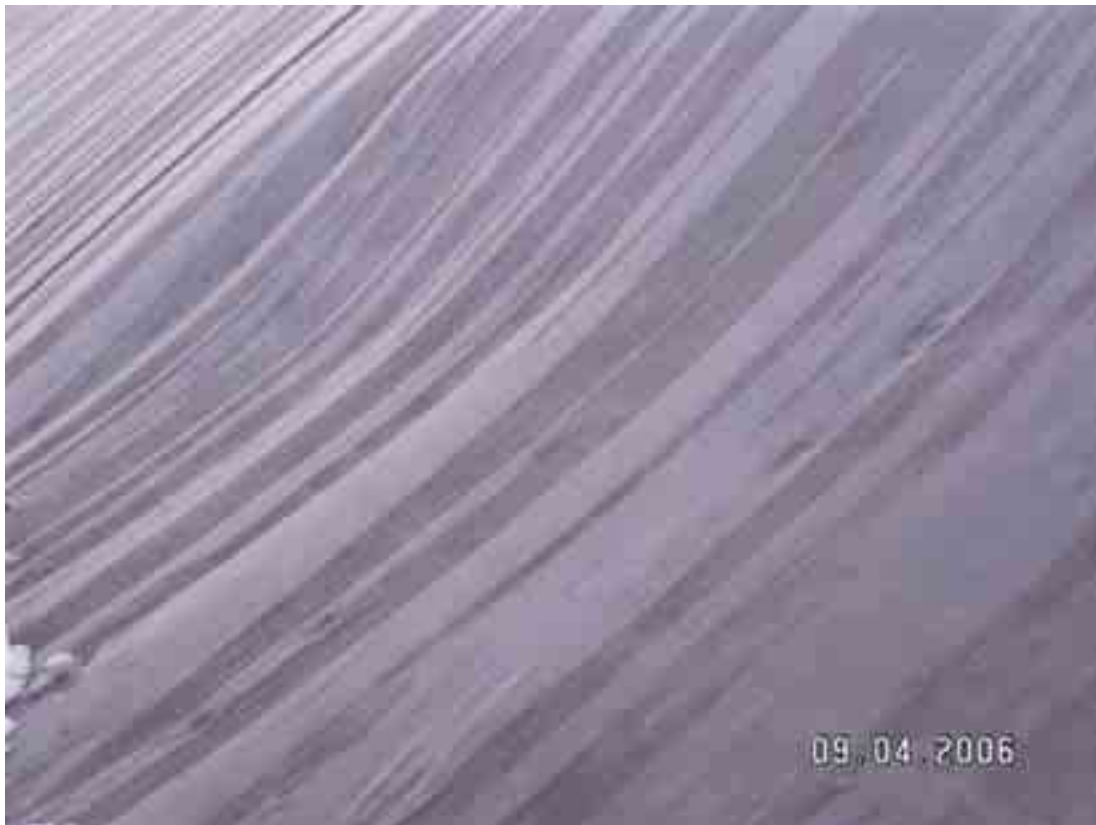
Materiaalivahingot rajoittuivat katon ulkopinnan painaumaan ja katon sisäpinnalla olevien muutaman teräspoimulevyn vääntymiseen sekä niiden korjaamisesta aiheutuviin kustannuksiin. Kattoa kannattaville teräksisille avaruusristikoille ei käynyt minkäänlaista vahinkoa.

Kuva 21. Painuma katossa.

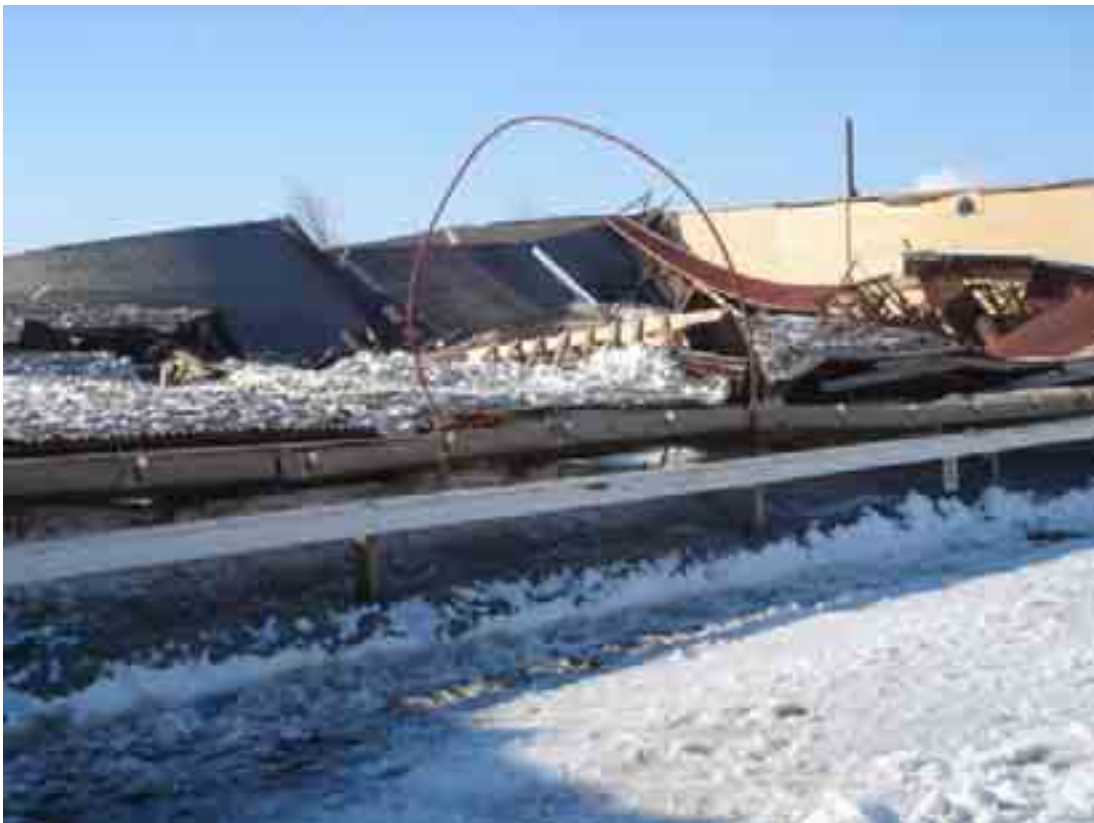
Kuva 23. Maneesin kattoa romahti 1 100 m² alueelta.

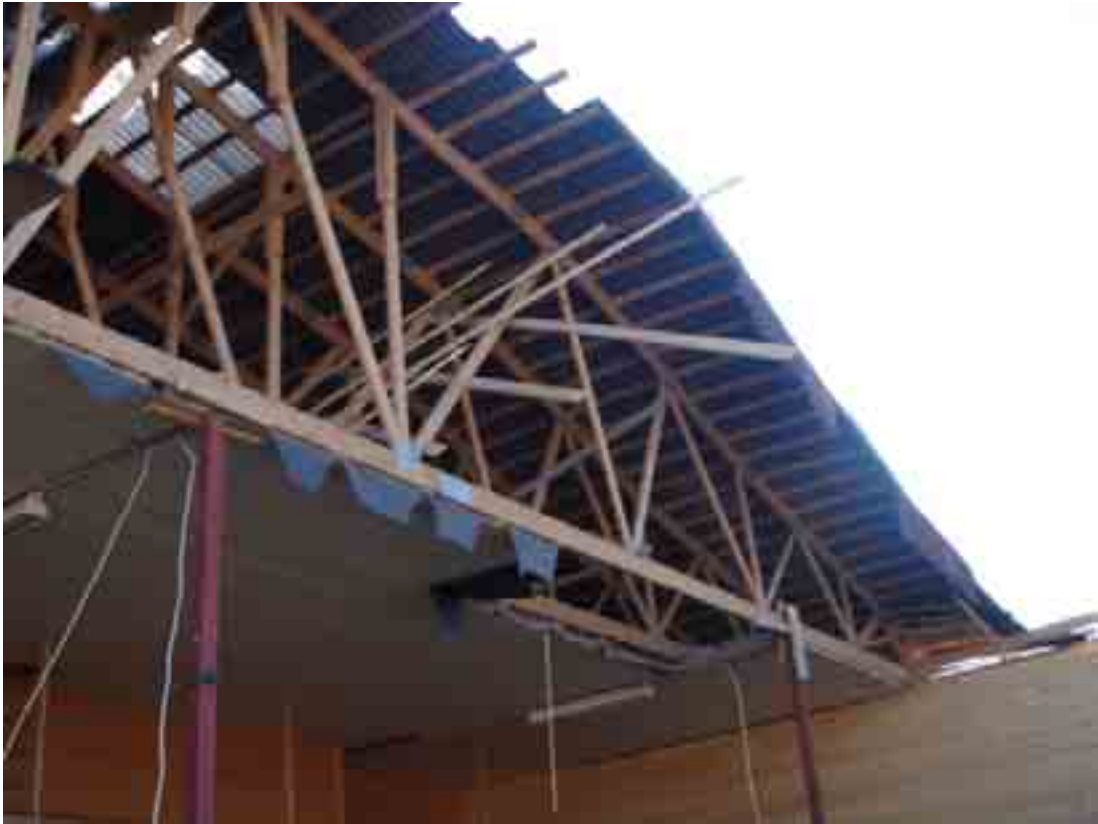
Suurin osa nurjahdustuista puuttui. Rakennus oli jäykistetty pitkille sivuille ja päädyissä kattotuolien alapintaan naulatuilla vinolaudoilla. Rakennukseen kohdistuva vaakakuorma oli siirretty päädyille ja pitkillä sivuilla olevien maahan ankkuroitujen vetotankojen kautta perustuksille. Yläpohjan jäykistysrakennetta ei ollut kuitenkaan kiinnitetty rakennuksen päätyyn, joten pääty ei toiminut jäykisteenä. Katon jäykistysrakennetta ei myöskään ollut tehty levymäiseksi palkiksi, sillä seinien suuntaiset reunat eivät pystyneet ottamaan tarvittavia vetovoimia. Pitkillä seinillä olevat vetotangot ottivat vastaan seinään kohdistuvan tuulenpaineen, mutta eivät imua, jonka tuuli aiheuttaa suojan puolelle.

Kuva 24. Ylös jäänyt 22 metrin pituinen naulalevyristikko.

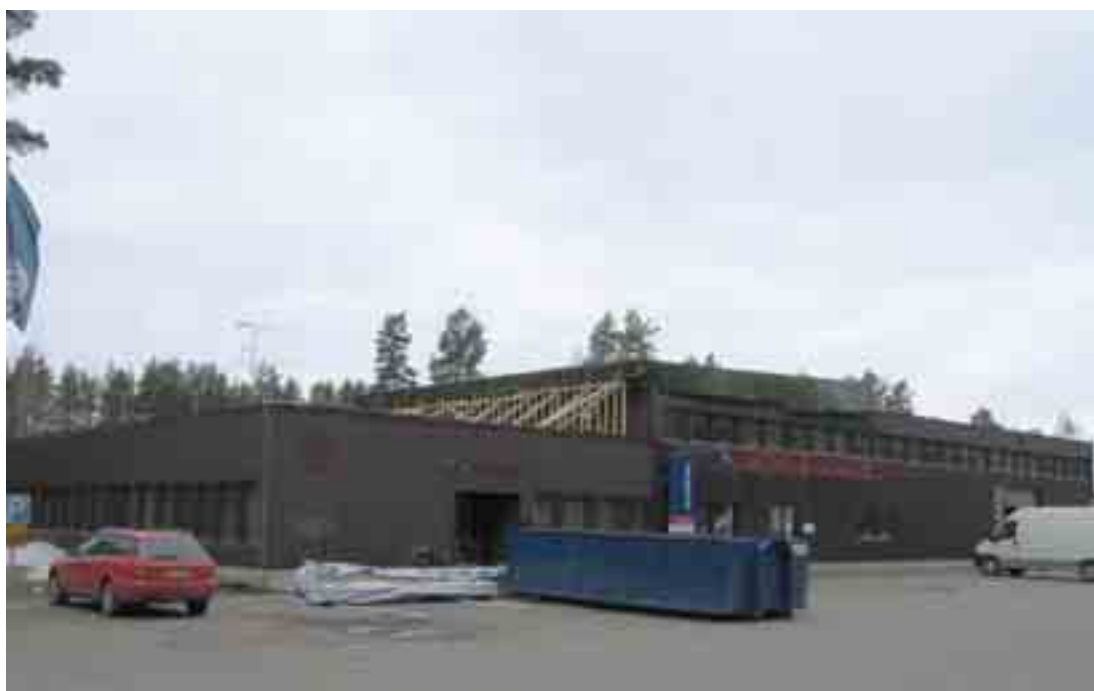
Kuva 27. LVI-alan tukkumyymälä Joensuussa. Vasemmalla on rakennuksen toimisto-osa. Kattovaurio tapahtui varastomyymäläosassa kohdassa, jossa katto on kuvassa peitetty vihreällä peitteellä.

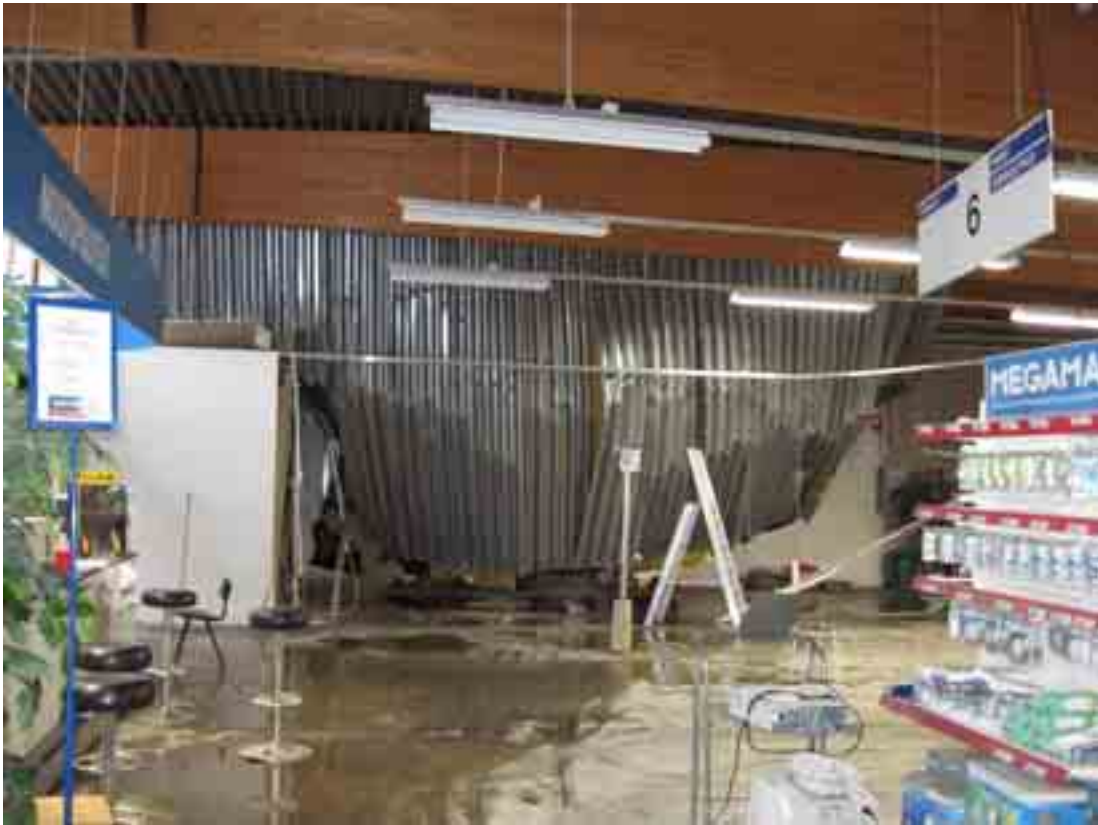
Kuva 28. Kuva rakennuksen sisältä. Katon poimulevyä romahti noin 50 m² alueelta liimapuisten pääkannattajien välistä. Pääkannattajien pituus on 20 metriä ja väli viisi metriä. Kuva on otettu vajaa neljä päivää vaurion jälkeen.

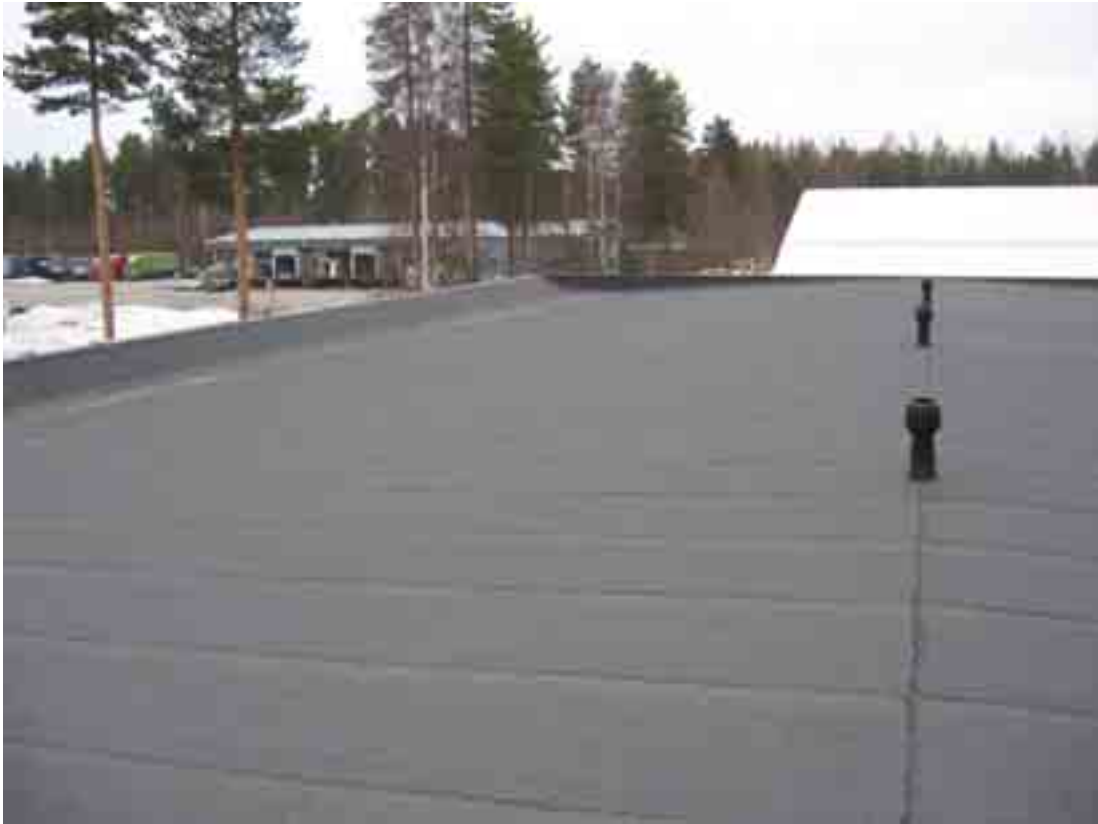
Kuva 29. Kattovaurio tapahtui rakennuksen vastaavanlaisessa nurkkapaikassa kuin kuvassa. Kuva on otettu alle neljä vuorokautta kattovaurion jälkeen.
