Tutkintaselostus

B2/2010Y

Kolmen ihmisen kuolemaan johtanut tulipalo kerrostalossa Tampereella 22.11.2010

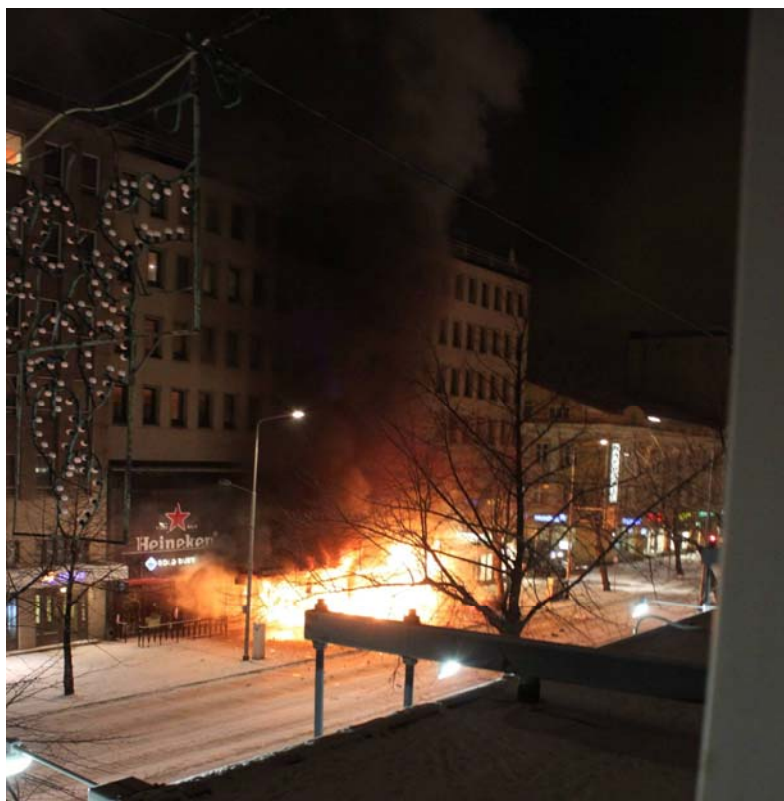
Kuva 1. Palon alkuvaihe ennen pelastusyksiköiden saapumista. (Kuva: Ilta-Sanomat, lupa 19.9.2011)

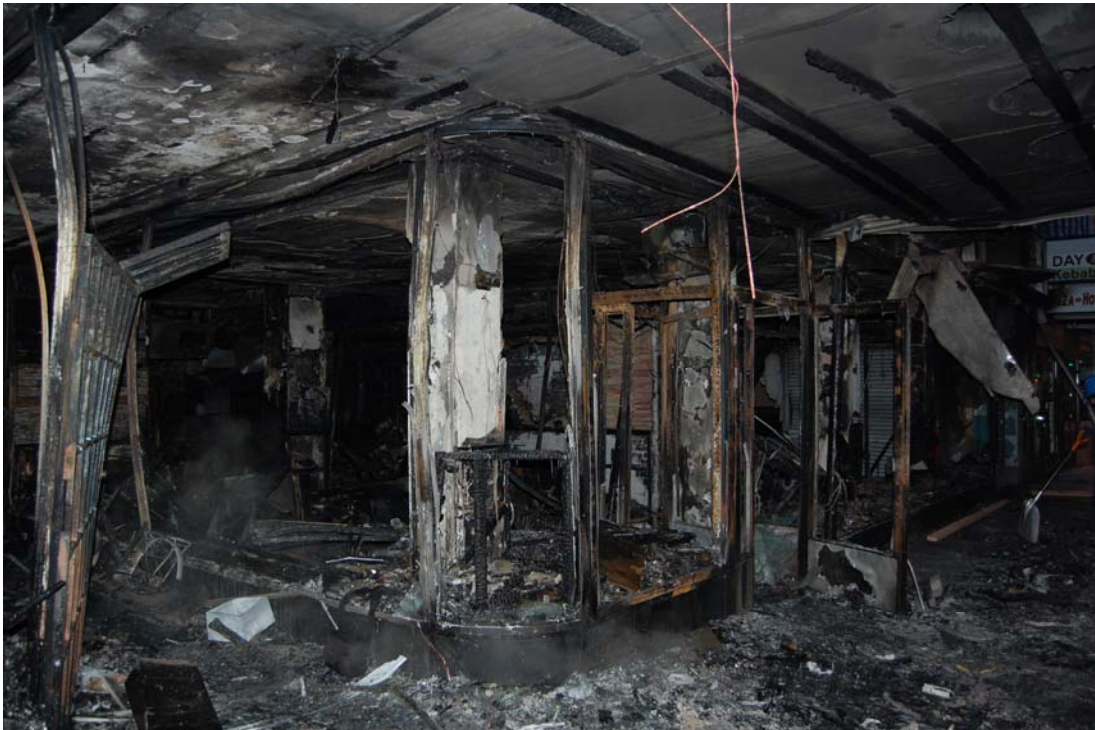
Kuva 4. Pizzerian sisätilat tulipalon jälkeen.

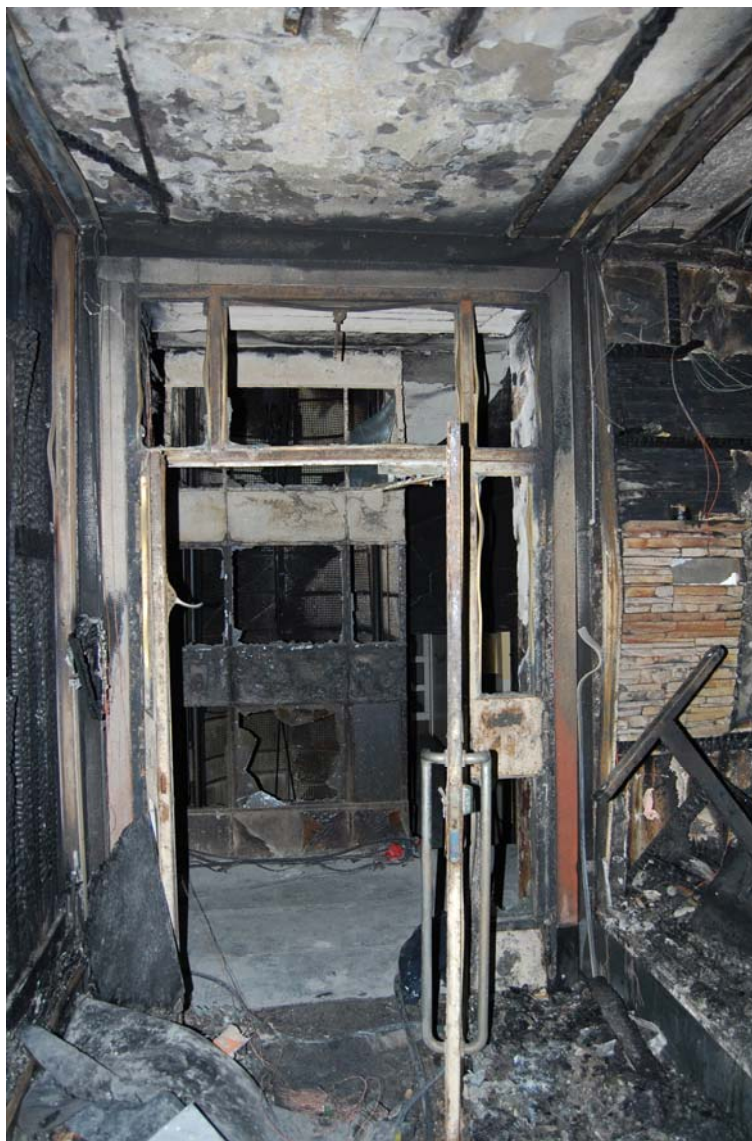
Kuva 5. Räjähdysmäinen tulipalon alku rikkoi oikealla näkyvän pitserian ikkunat ja keskellä näkyvän porrashuoneen oven sekä sitä ympäröivät ikkunat. Savukaasuilla oli sen jälkeen esteetön reitti porrashuoneeseen. Taustalla näkyy hissi.

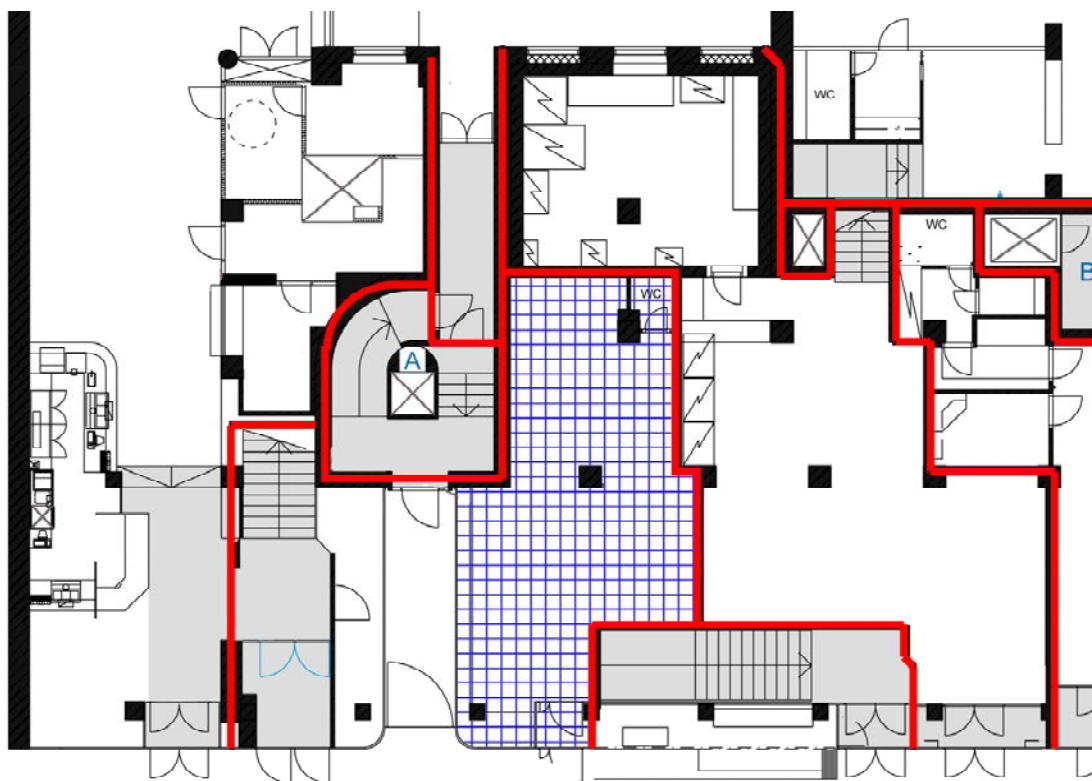
Kuva 10. Syttymisaluetta (merkitty ruudukolla) ympärivät palo-osastoinnit.

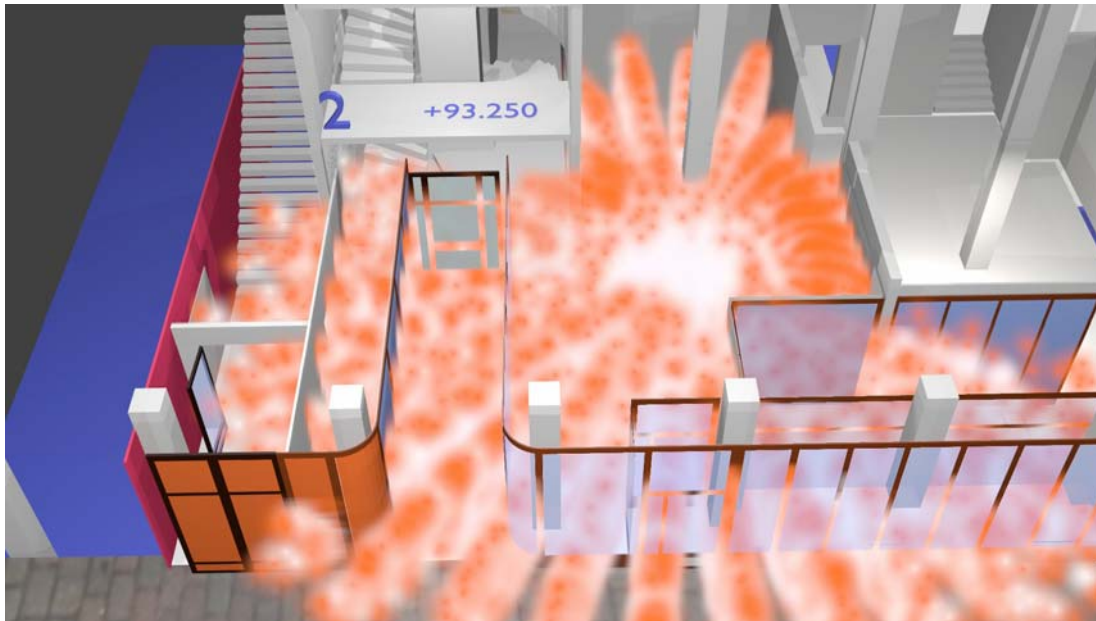
Kuva 14. Räjähdysmäisen alkutilanteen vaikutusalue

- Hämeenkadun puoleisen julkisivun ikkunat rikkoutuivat katutasossa.
- Porttikäytävän pitserian puoleiset ikkunat ja porttikäytävän toisella puolella olleet ikkunalasit ja siihen kiinni rakennettu puurunkoinen seinä vaurioitui. (Paloilmoitin narikkatilassa hälytti)
- A-portaan katutason käyntiovi ja sitä ympäröivät lasit rikkoutuivat.

- Kellarikerroksen ravintolaan johtavien portaiden lasirakenteiset teräsrunkoiset seinärakenteet vaurioituivat.
- Viereisen ravintolan edellä mainitun portaikon vastainen seinä vaurioitui.
- Kellarikerroksen ravintolan tuulikaapista lähtevän Hämeenkadun alittavan tunnelin osastoiva lasiseinä siirtyi kokonaan paikaltaan. (Ensimmäinen paloilmoinhälytys tuli Hämeenkatu 11:sta, joka oli yhteystunnelin toisessa päässä)
- Alakerran ravintoloiden yhteisen alakerran tuulikaapin ikkunat rikkoutuivat osittain. (Vartiointiliikkeeseen tullut murtohälytys)
- Alakerran ravintoloihin Hämeenkadun katutasolta johtavan kaksoisoven koko runko kääntyi paikaltaan.
- Osa pitserian kalustosta sinkoutui ulos ja pitseria irtaimiston osia lensi aina Hämeenkadun toiselle puolelle.
- Yökerhon toinen sisäänkäyntiovista avautui paineesta, mutta sulkeutui sitten alipaineen johdosta.

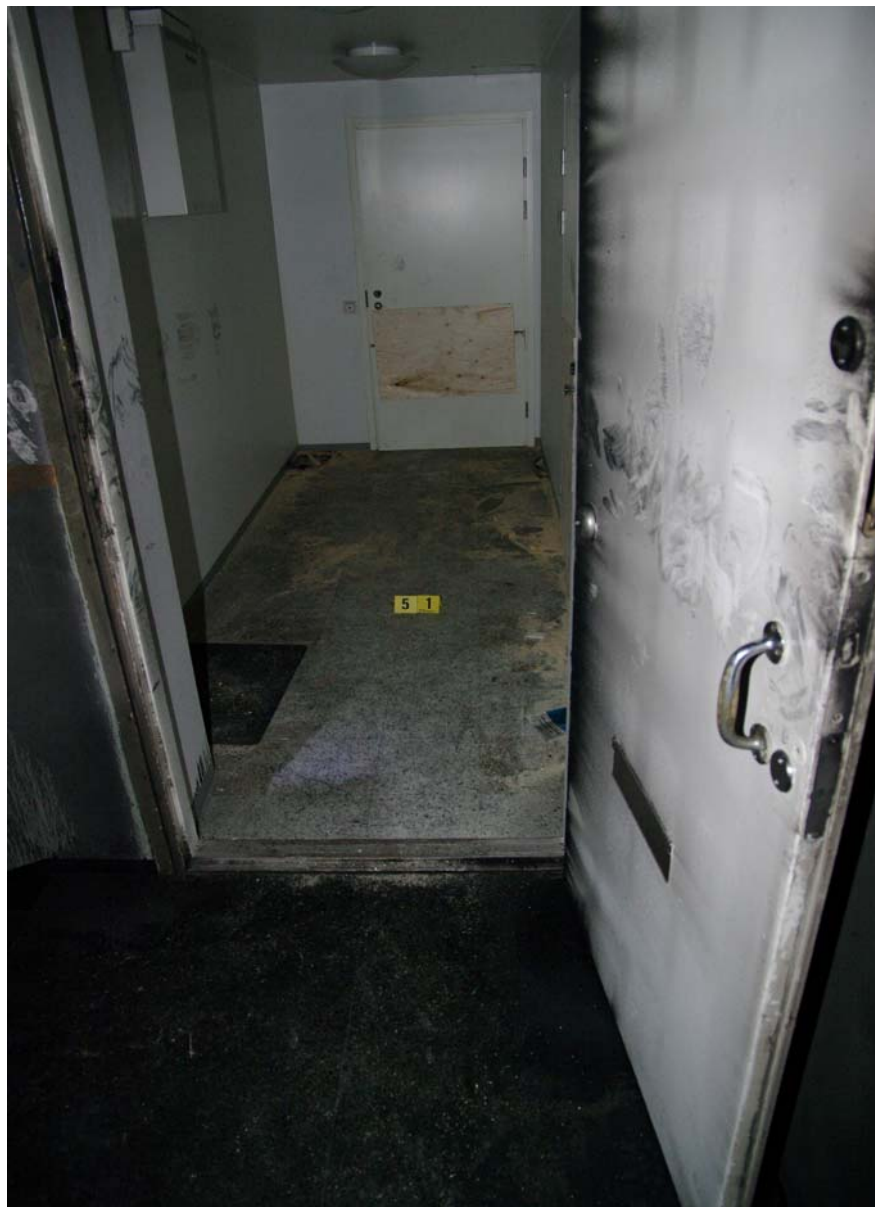
Kuva 15. Viidennen kerroksen kolmen huoneiston yhdyskäytävä.

Paineellisen savukaasun leviämiseen huoneistoihin vaikutti se, oliko huoneisto suoraan yhteydessä A-portaaseen oven kautta vai yhdyskäytävän kautta. Myös ovien määrällä, tiivisteillä ja niiden kunnolla (kuva 16) oli vaikutusta savun pääsyyn huoneistoon saakka. Porrashuoneen käyttökelvottomuus, varatien puuttuminen ja pelastustoimien hankaluus pakotti asukkaat olemaan pitkään asunnoissaan. Muutamissa asunnoissa olosuhteet olivat runsaan savun takia vaaralliset.

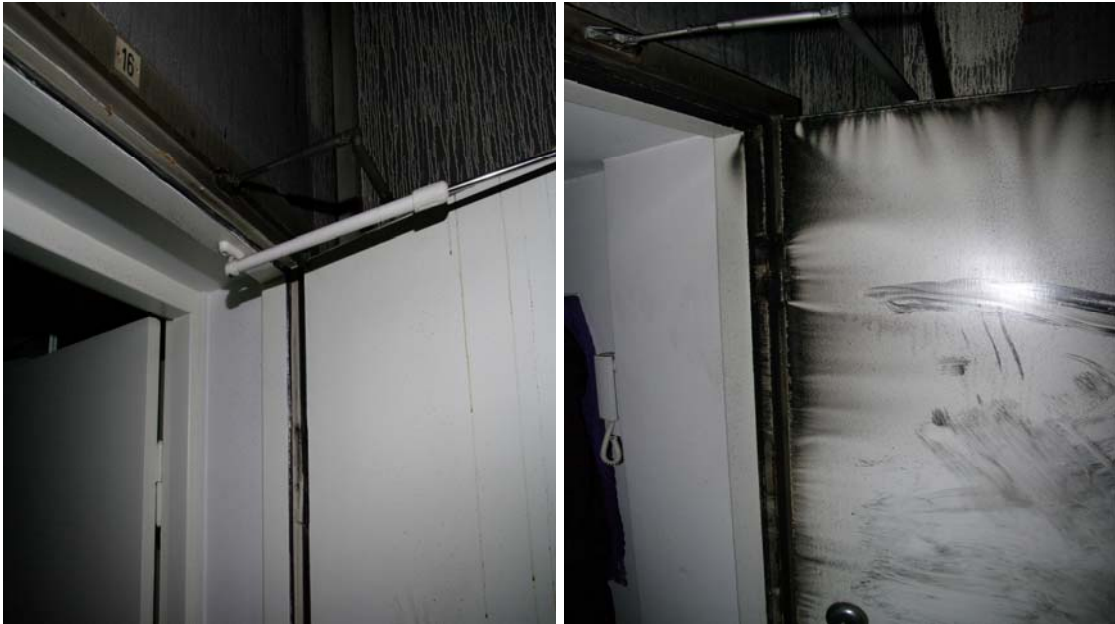
Kuva 16. Kahden suoraan asunnosta porrastasanteelle johtavan oven vertailu. Vasemmanpuoleisen kuvan oven tiiviste on kunnollinen. Oikeanpuoleisessa kuvassa olevassa ovesta ei ole tiivistettä eikä oviaukossa ole sisäovea.

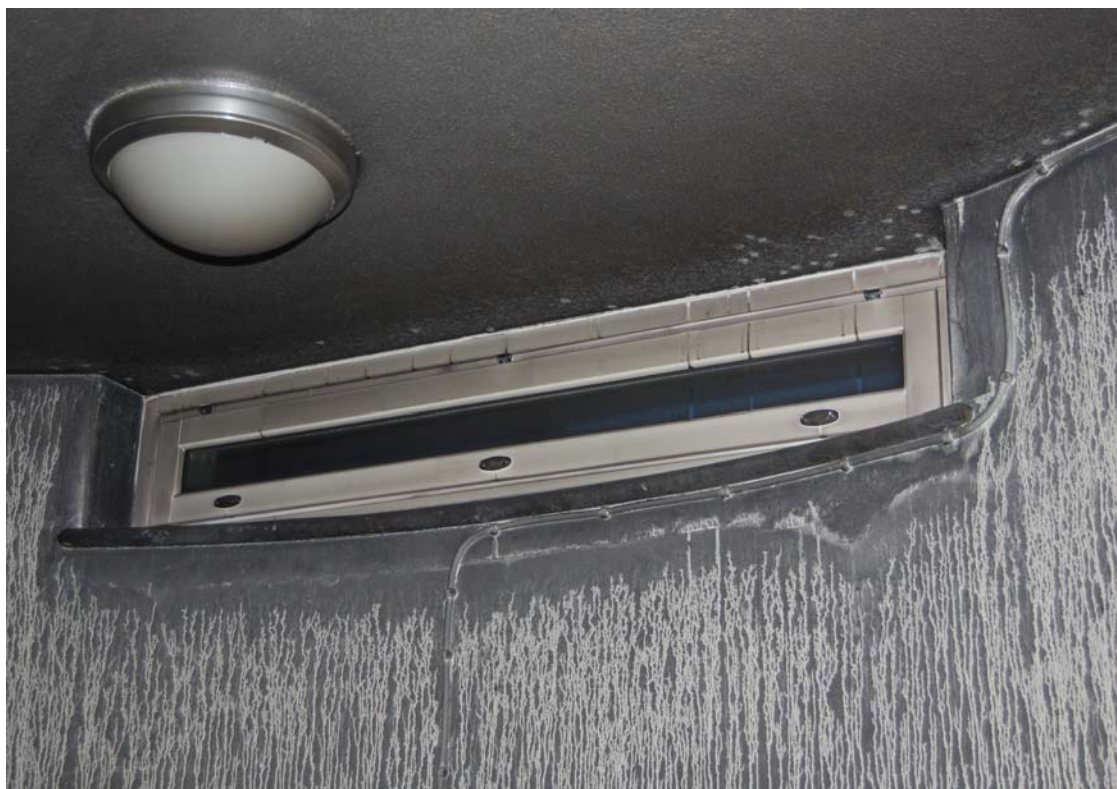
Porrashuoneen yläosassa oli ikkuna, mutta se ei ollut käyttökelpoinen savunpoistoon. Se sijaitsi paikassa jonne palomiehillä ei ollut mahdollisuutta savuisessa porrashuoneessa mennä. Ikkunassa ei ollut lisäksi minkäänlaista automaattista avausmekanismia, jolla se olisi voitu avata ilman rikkomista.

Kuva 17. Ikkuna A-portaan kattotason yläreunassa.

Ympäristöministeriön tulisi yhteistyössä sisäasianministeriön kanssa huolehtia, että kaikkien kerrostalojen porrashuoneiden savunpoistojärjestelyt kartoitetaan ja ohjeistetaan muutettavaksi toimiviksi. Pelastuslaitokset toimivat asiassa asiantuntijoina. [B2/10Y/S2]

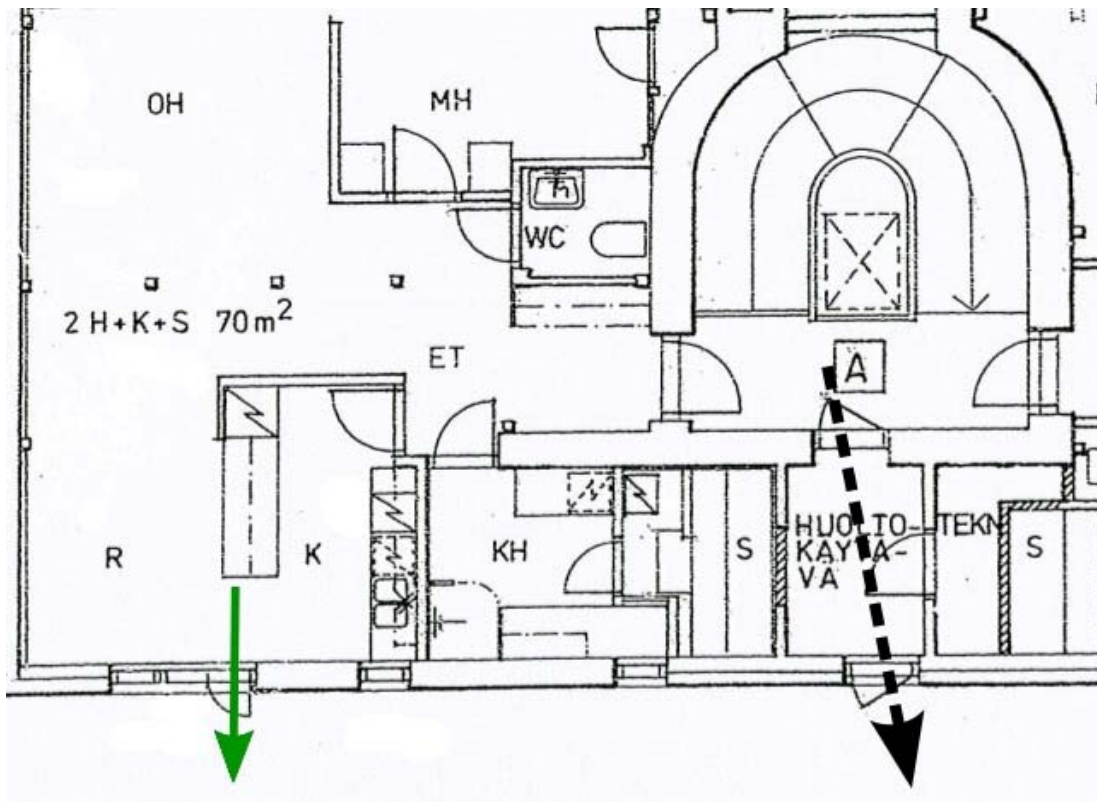
Porrashuoneen ylimmältä tasolta oli käynti huoltokäytävän läpi kahden oven kautta kattoterassille (kuva 18). Tätä reittiä olisi voitu käyttää tehokkaasti porrashuoneen A savutuuletukseen. Tämän savureitin käyttö pelastustoiminnassa olisi kuitenkin edellyttänyt selvää merkintää ovessa, jotta se olisi erottunut huoneistojen ovista, tai esimerkiksi huoltomiehen apua.

Kuva 18. Kattohuoneiston kattoterassille johtava varatie (vihreä nuoli) ja huoltokäytävän savunpoistomahdollisuus.

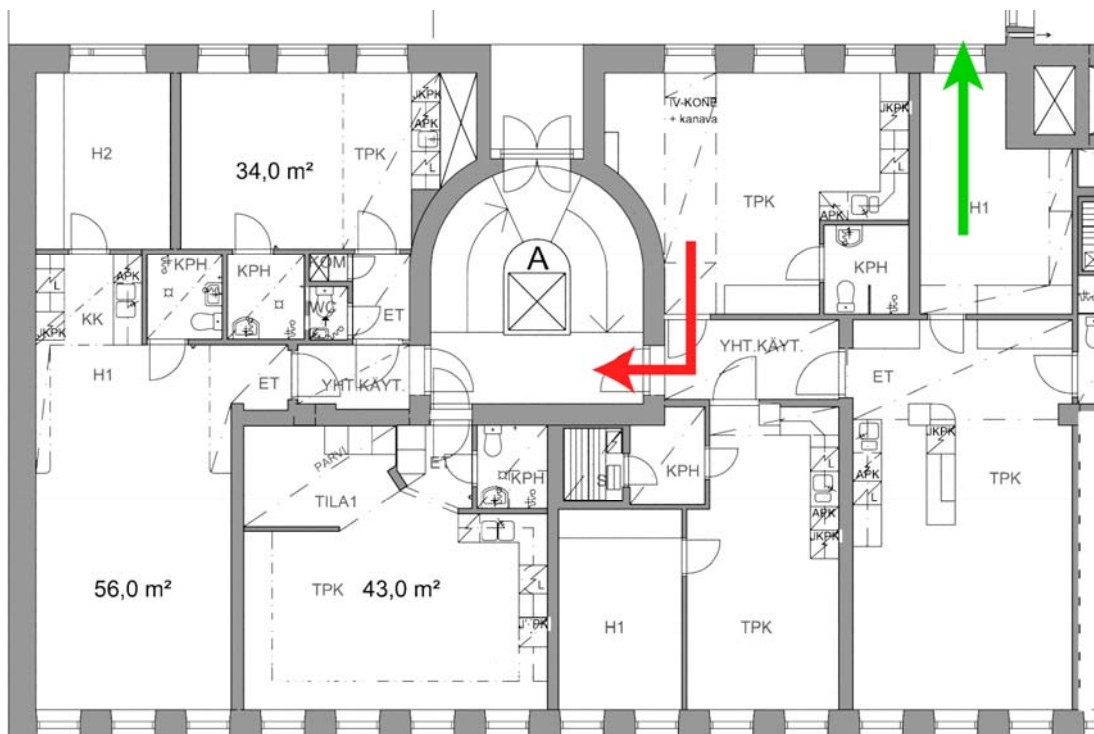
Kuva 19. Viidennen kerroksen kahden menehtyneen asukkaan käyttämä reitti porrashuoneeseen (punainen nuoli) ja kolmen asunnosta varatien kautta poistuneiden reitti (vihreä nuoli).

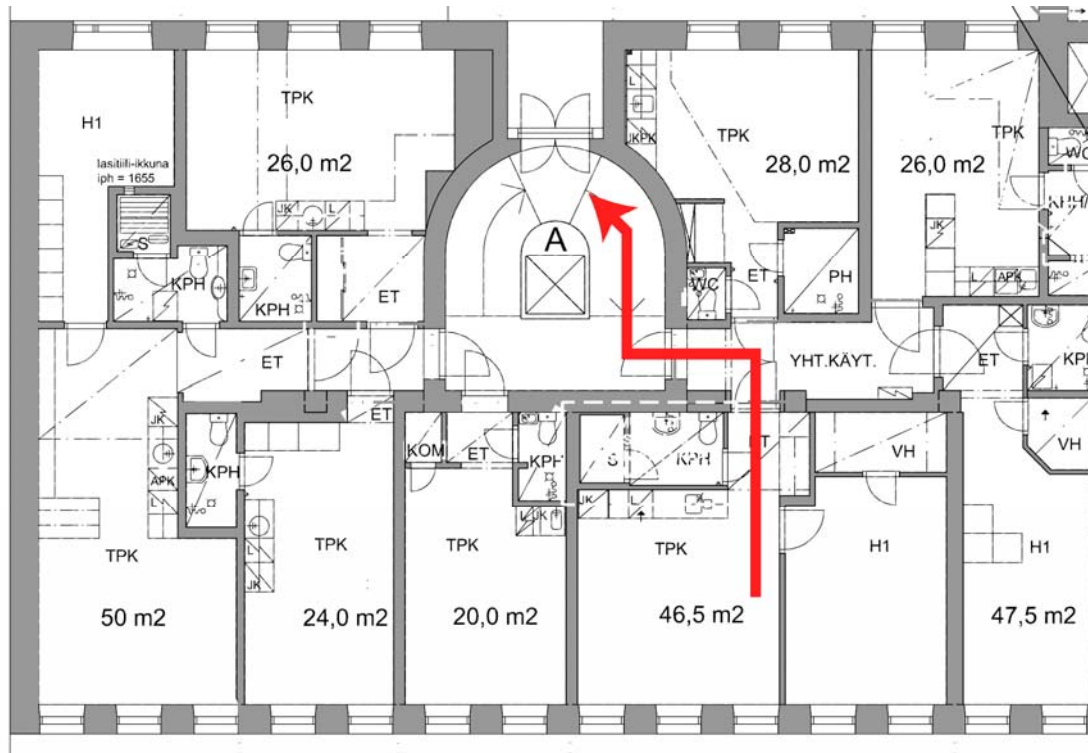
Kuva 20. Kuvassa kuudennen kerroksen menehtyneen asukkaan käyttämä reitti portaikkoon. Menehtynyt löydettiin kuudennen ja viidennen kerroksen väliseltä välitasanteelta.

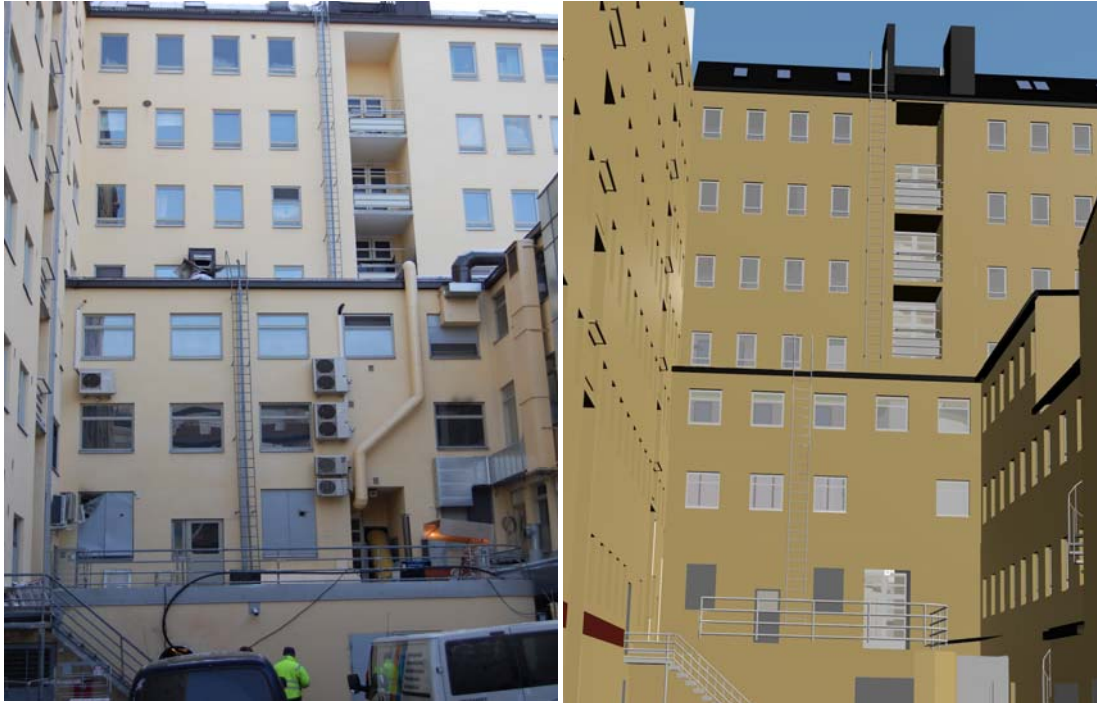
Sisäpihan ja niiden portaiden ulkoisen tiedustelun teki aluksi kaistan johtajana toiminut palo esimies. Ulkoisessa tiedustelussa ei näkynyt A-portaan kriittinen tilanne, koska savua ei tullut A-portaan sisäpihan puoleiselle alatasanteelle. Tämän esti toimiva puinen palo-ovi porrashuoneen käytävällä ennen varsinaista sisäpihan ulko-ovea. Rakennuksen ollessa leveämpi alemmista kerroksistaan, ei palo esimies havainnut A-portaan tuuletusparvekkeiden kautta porrashuoneen tilannetta alapihan puolelta (kuva 21). Lisäksi aamun pimeys häikäisi näkyvyyttä. Palo esimies ei saanut tarkkaa tietoa A-portaan kriittisestä tilanteesta ennen kuin vasta pelastusyksikön T12 saatua tehtäväkseen savutuuletuksen järjestämisen porrashuoneesta. Näin ollen tilanteen kokonaiskuvan luominen, tarvittavien lisäresurssien varaaminen ja tilanteen vakavuuden hahmottaminen viivästyi.

Kuva 21. Valokuva ja mallinnus sisäpihalta A-portaan suuntaan.
