## Tutkintaselostus

Y2012-01

# Onnettomuus louhintatyömaalla Espoossa 3.7.2012

### ACCIDENT AT AN EXCAVATION SITE IN ESPOO ON 3 JULY 2012

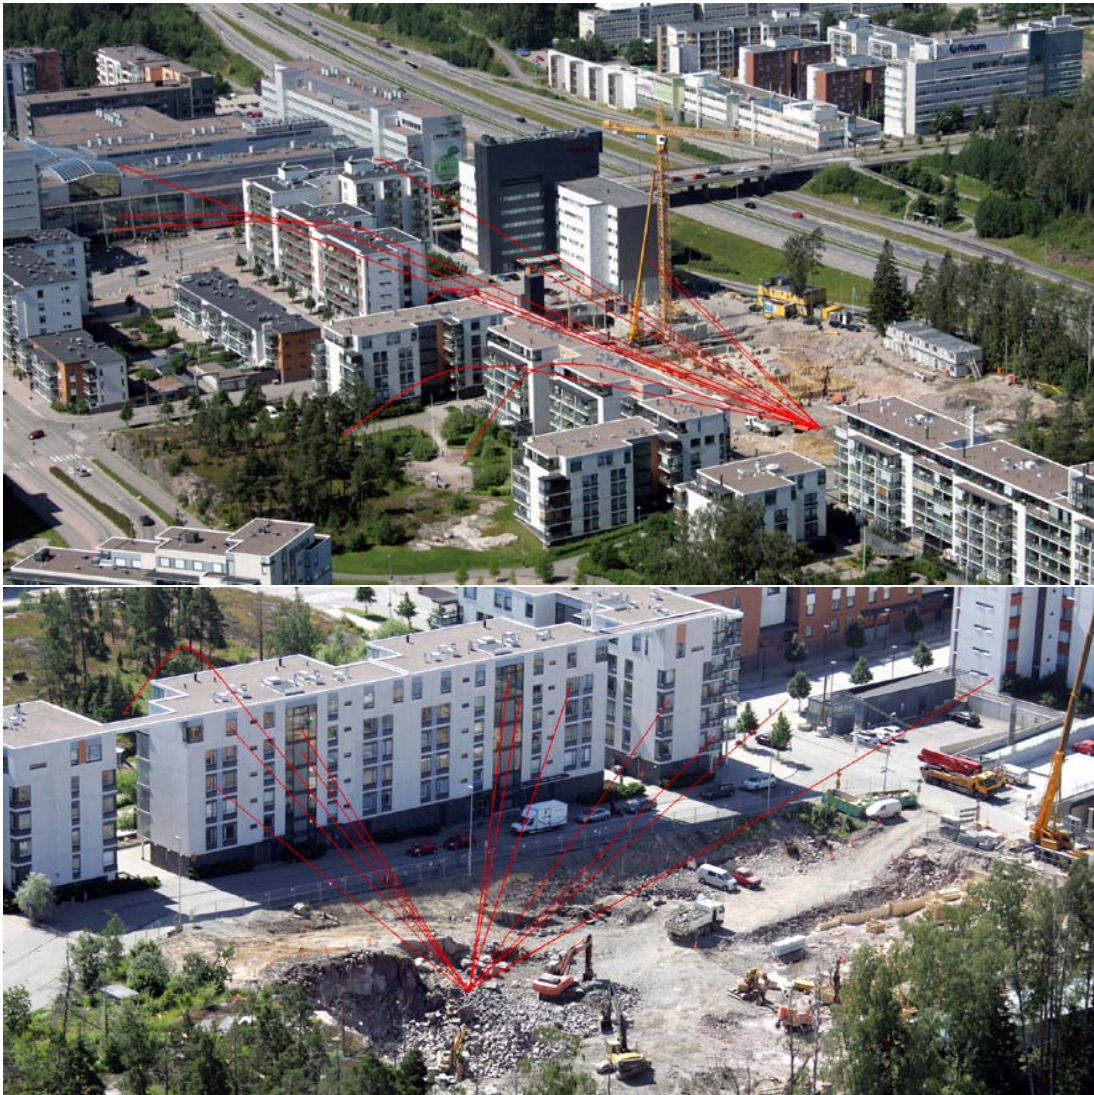
45 asteen sektorissa ampumissuuntaan länteen. Kiviä lensi aina 250 metrin päähän korttelin toisella puolella olevaan kauppakeskukseen saakka. Kiviä sinkoutui myös ampumasuuntaan katsoen kohtisuoraan vasemmalla sivulla olevaan kerrostaloon.

Kuva 2. Räjähdyksessä lentäneiden kivien lentoratoja. (Kuva: Rajavartiolaitos, piirros: poliisi.)

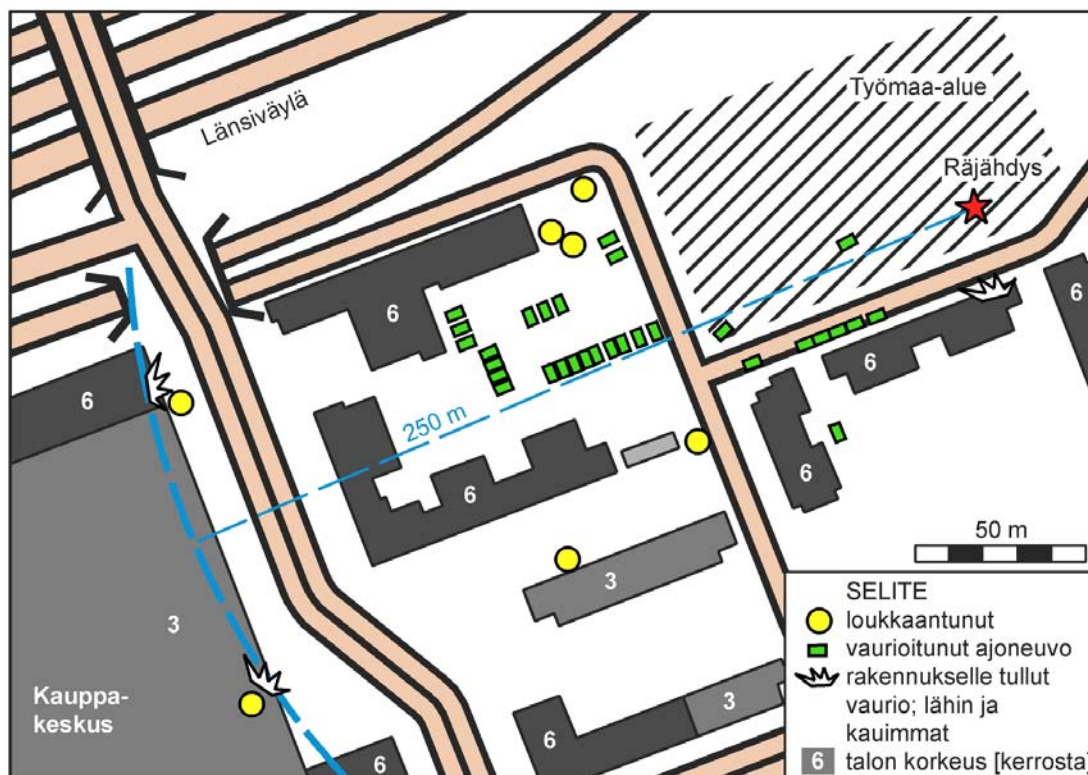
Kuva 3. Onnettomuuden aiheuttamia vahinkoja. (Lähde: poliisi.)

Omaisuusvahinkoja kärsineitä asianomistajia oli 44. Onnettomuudessa vahingoittui 30 ajoneuvoa ja työkonetta. Kahdeksaan rakennukseen tuli vaurioita. Kaukaisimmat vahingot tulivat 250 metrin päässä olleeseen kauppakeskukseen, jossa kivet rikkoivat yhden liikkeen näyteikkunan sekä kauppakeskuksen oven päällä olleen lasiseinän.

Asunnoista pahiten vaurioitui räjähdyspaikan vieressä olleen kerrostalon kuudennessa kerroksessa ollut asunto. Asunnon makuuhuoneeseen lensi noin 14 kg:n painoinen kivi rikkoen huoneen ikkunan ja vahingoittaen ikkunapuitteita, seinärakenteita, lattiaa, huonekaluja sekä peräseinän kaapistoa. Ikkunasta lensi lasinsirpaleita avoimna olleen oven kautta viereisiin huoneisiin. Asunnon omistajat eivät olleet paikalla onnettomuuden tapahtuessa, ja henkilövahingoilta vältyttiin.

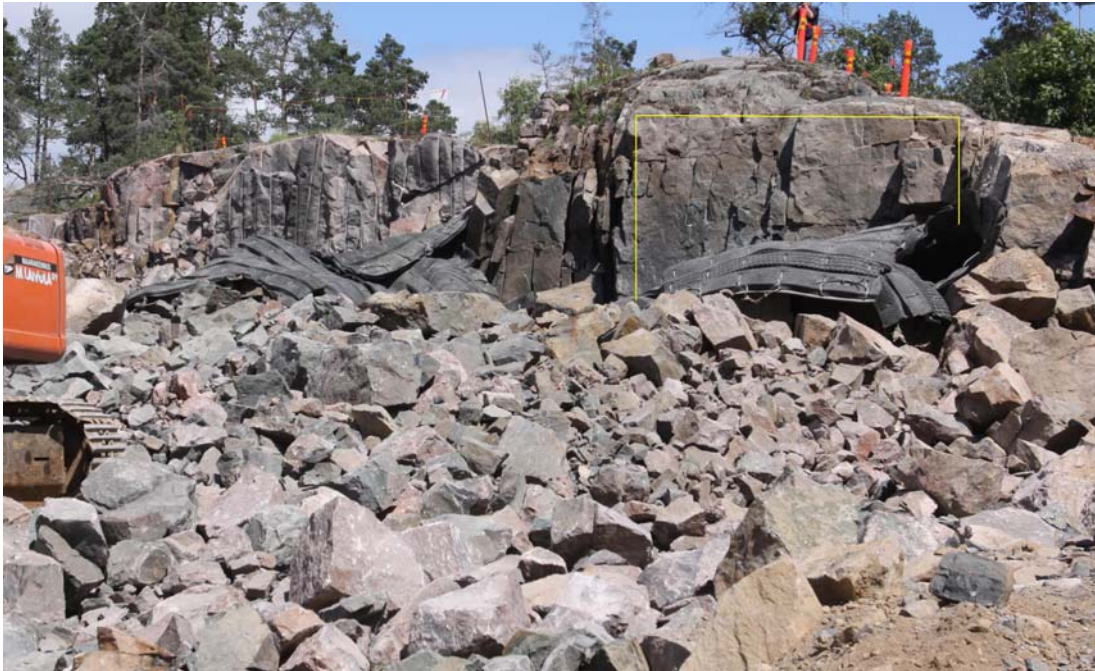
Kuva 4. Onnettomuuspaikka kivien heittosuunnasta lännestä. Kentän sijainti on merkitty keltaisella. Kallion rikkonaisuus on nähtävissä. (Kuva: poliisi.)

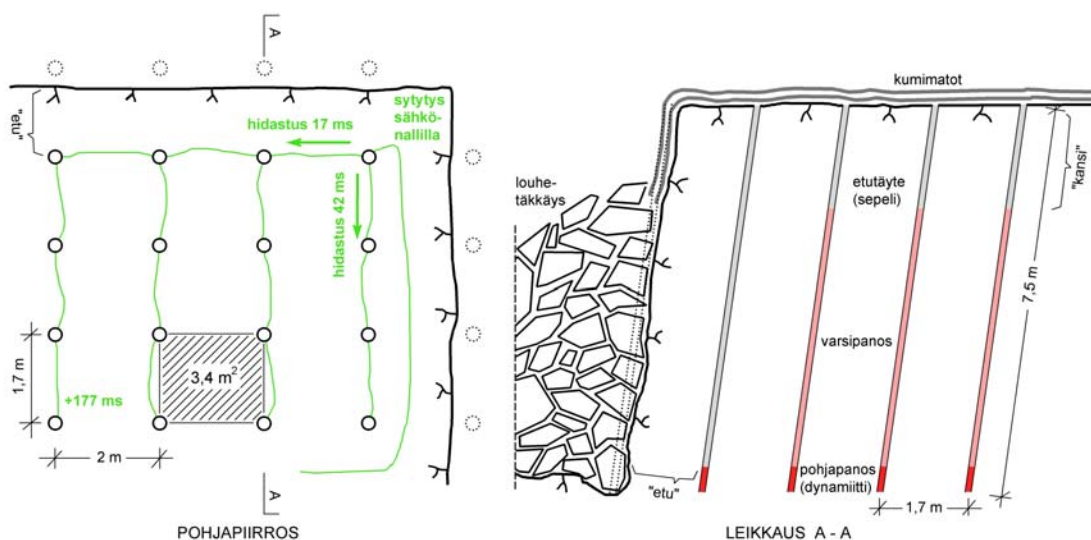
Onnettomuus kentän reiät olivat 7,5 metriä syviä. Panostajan jälkikäteen tekemän räjäytyssuunnitelman mukaan onnettomuus kenttä muodostui neljästä reikärivistä, jossa kussakin reikien välinen etäisyys oli 2 metriä. Rivien välinen etäisyys (etu) 1,7 metriä. Kentän koko porausreikien perusteella oli 41 m<sup>2</sup>.

Kuva 5. Onnettomuus kentän mitat ja leikkaus räjäytyssuunnitelman mukaan.

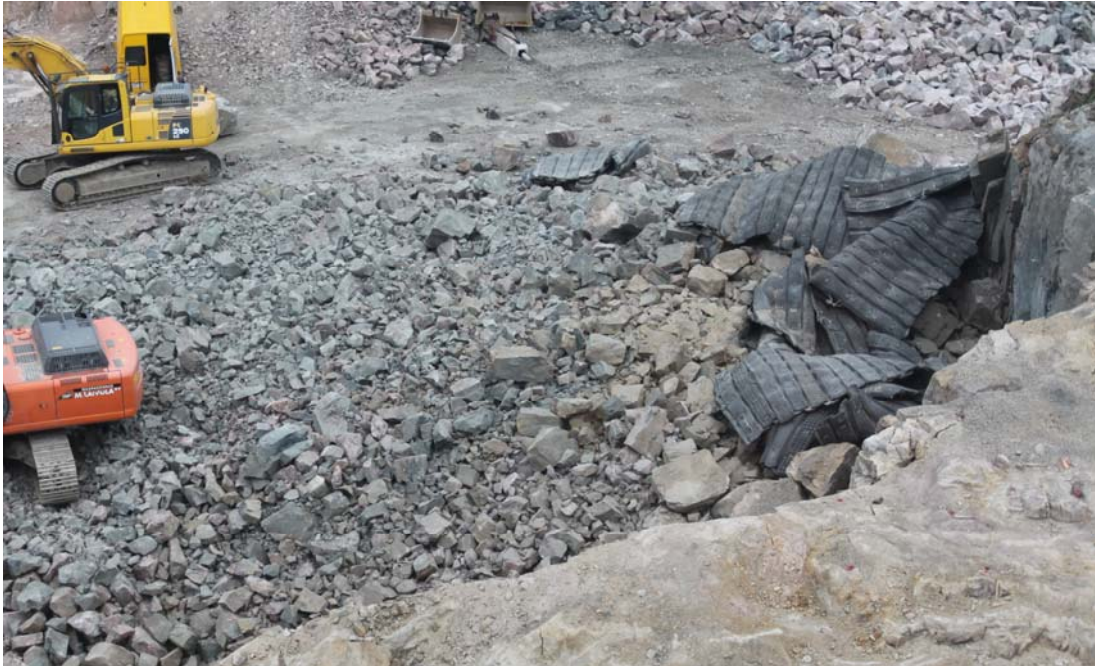
Kentän peittämiseen liittyen panostajan paikan päällä kertoman ja räjäytyssuunnitelman välillä oli ristiriita. Paikan päällä panostaja kertoi häntä puhutelleelle poliisimiehelle, että kumimatoilla oli peitetty varsinaisen (varsipanoksilla panostetun) kentän 12 reikää ja etummaisat reiät oli peitetty louheella. Räjäytyssuunnitelmassa matot oli piirretty yli kaikkien reikiä. Mattoja asetellen kaivinkonekuljettajan mukaan matot aseteltiin siten, että ne lähtivät kivipengerryksen päältä ja nousivat sitten räjäytyskentän päälle.

*Kuva 6. Onnettomuuspaikka kuvattuna heittosuuntaan katsoen vasemmalta puolelta kerrostalosta. Kentän takareuna oli mattojen oikealla puolella olevassa tummassa kalliossa. Yksi kumimatoista on lentänyt räjäytyssuunnassa kauas oikealle. (Kuva: poliisi.)*
