Tutkintaselostus

C 10/2004 R

Kahden tavaravaunun suistuminen Kouvolassa 30.7.2004

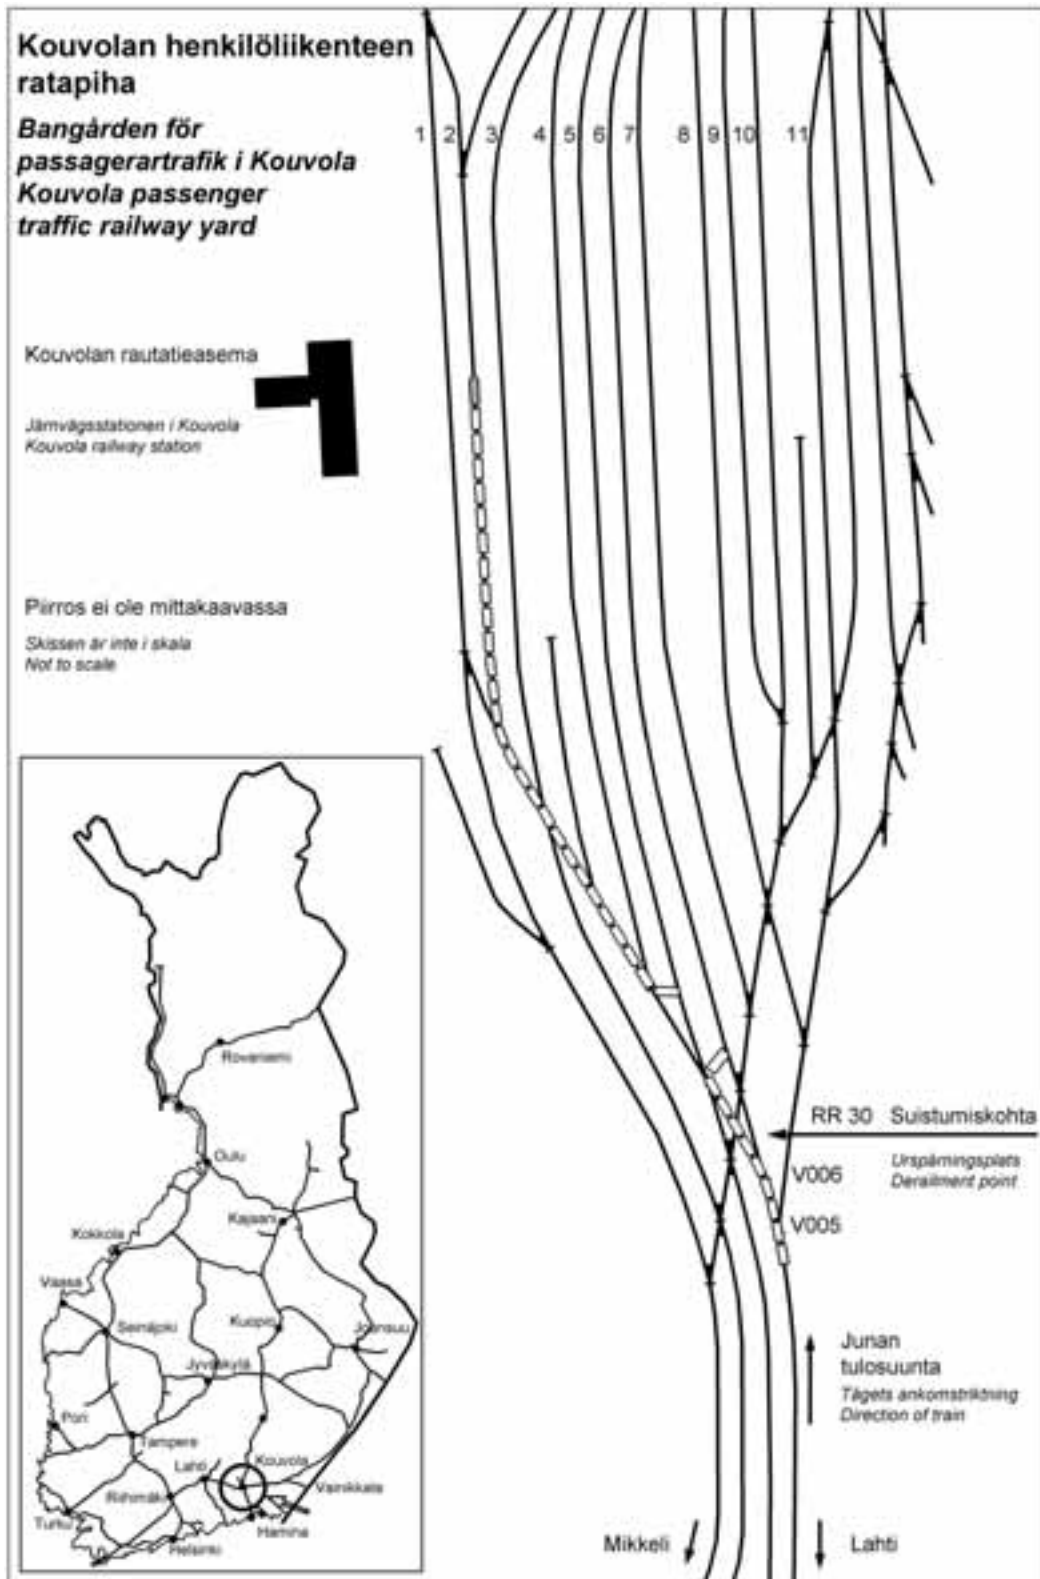
Kuva 1. Tavarajunan sijainti junan pysähdytyä suistumisen jälkeen.

Figure 1. The location of the freight train when it came to a halt, following the derailment.

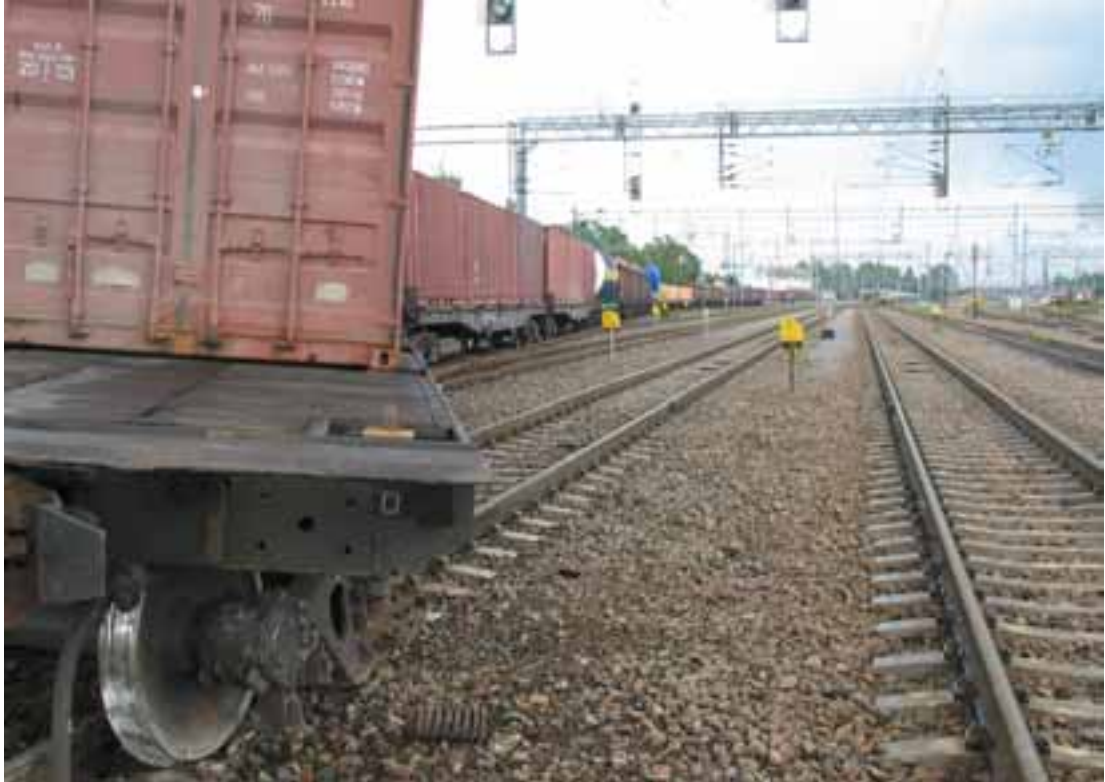
Kuva 2. Näkymä junan katkeamakohtasta kulkusuuntaan. Veturi pysähtyi matkustajalaiturin kohdalle.

Figure 2. View from the train's breaking point in the direction of travel. The engine stopped at the passenger platform.

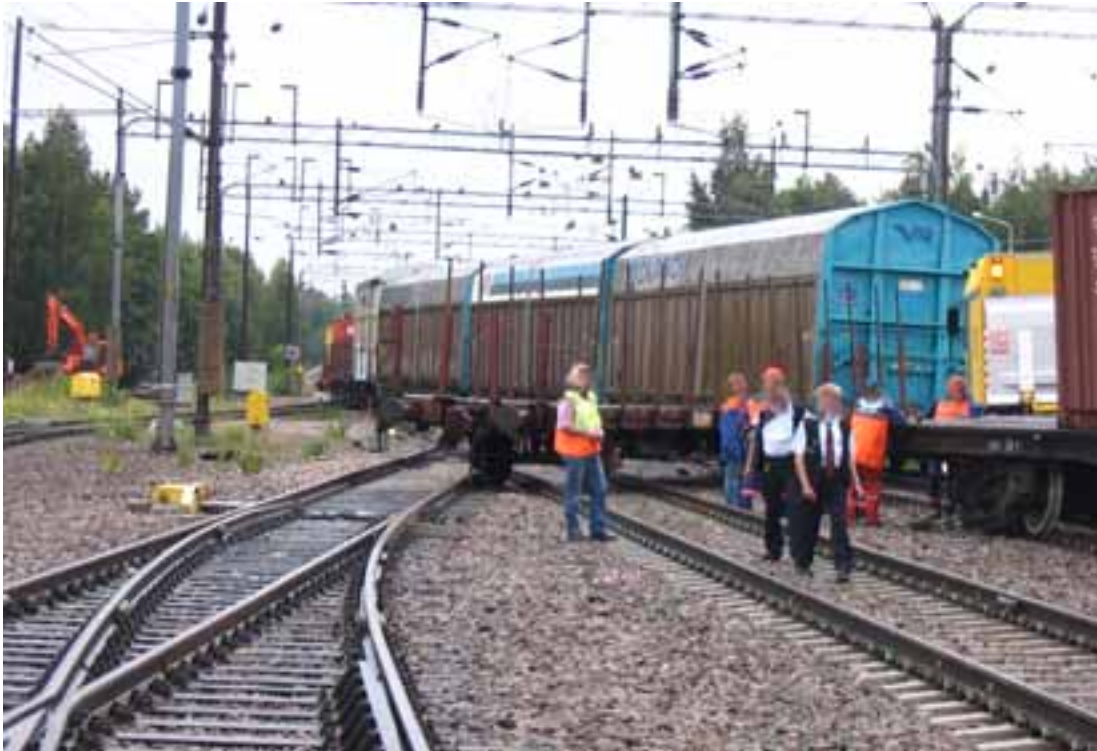
Kuva 3. Näkymä katkeamakohtasta junan peräpään päin. Kiskoille jäänyt junan peräosa esti kaiken liikenteen ratapihan länsipäässä.

Figure 3. View from the breaking point towards the rear of the train. The rear of the train, remaining on the track, inhibited all traffic to the western end of the railway yard.

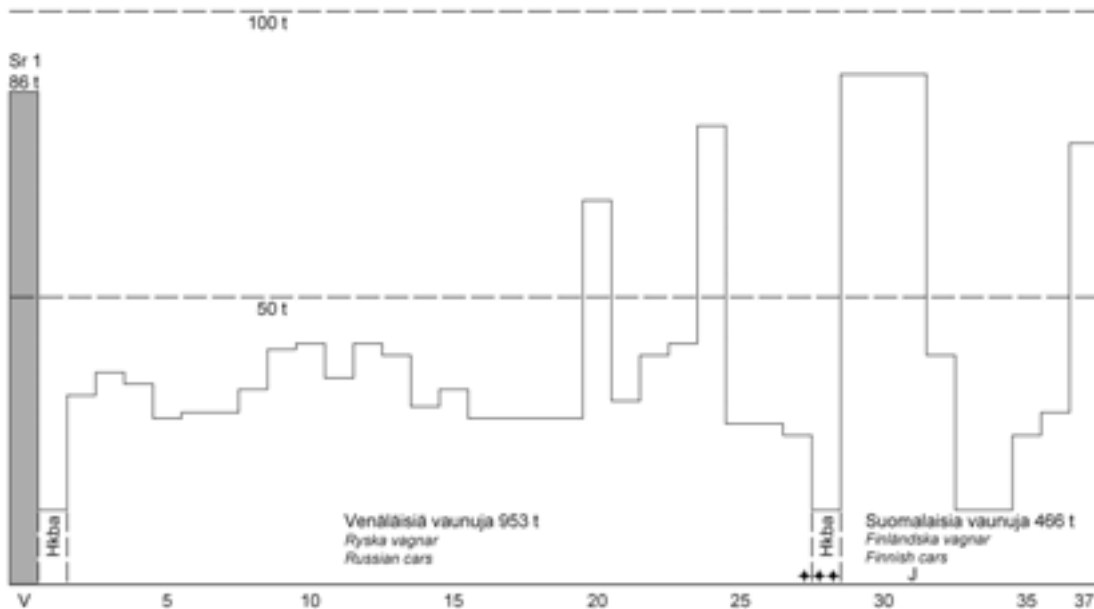
Kuva 4. Junan painojakauma. Suistunut teli ja suistuneet pyöräkerrat on merkitty mustalla tähdellä. Jarruton vaunu on merkitty kirjaimella J.

Figure 4. Weight distribution of train. The derailed bogie and axles are marked with a black star. The brakeless car is marked with the letter J.

Junan alkuosassa olivat veturin jälkeisen välivaunun perässä 26 venäläistä vaunua ja toisen välivaunun jälkeen yhdeksän suomalaista vaunua. Junan kolme raskainta vaunua olivat heti suistuneiden vaunujen perässä, ja kolmas niistä oli jarruton. Venäläisissä vaunuissa olivat SA3-automaattikytkimet, suomalaisissa vaunuissa ruuvikytkimet ja sivupuskimet sekä Hkba-vaunuissa ja veturissa SA3-automaattikytkimet ja sivupuskimet. Veturi, Hkba-välivaunu ja venäläiset vaunut oli kytketty toisiinsa automaattikytkimillä. Suomalaiset vaunut oli kytketty toisiinsa ruuvikytkimillä. Hkba-vaunun ja ensimmäisenä olleen suomalaisen vaunun väli oli kytketty kaksilenkkikytkimellä, joka on tarkoitettu ruuvikytkimellä varustetun vaunun kytkemiseen SA3-automaattikytkimellä ja sivupuskimilla varustettuun vaunuun.

Tavarajunan kokoonpanoa voitaneen pitää tyypillisenä. Junan alkuosan muodostivat suomalaisella välivaunulla veturiin liitetyt 26 venäläistä vaunua kokonaispainoltaan vajaa 1000 tonnia. Venäläisten vaunujen perässä oli toinen välivaunu ja edelleen yhdeksän suomalaista vaunua kokonaispainoltaan vajaa 500 tonnia. Junan painojakauma ei ollut tasainen, vaan välittömästi suistuneiden vaunujen jälkeen oli peräkkäin kolme junan

raskainta vaunua, 89 tonnin painoiset suomalaiset vaunut. Viimeinen näistä kolmesta vaunusta oli jarruton.

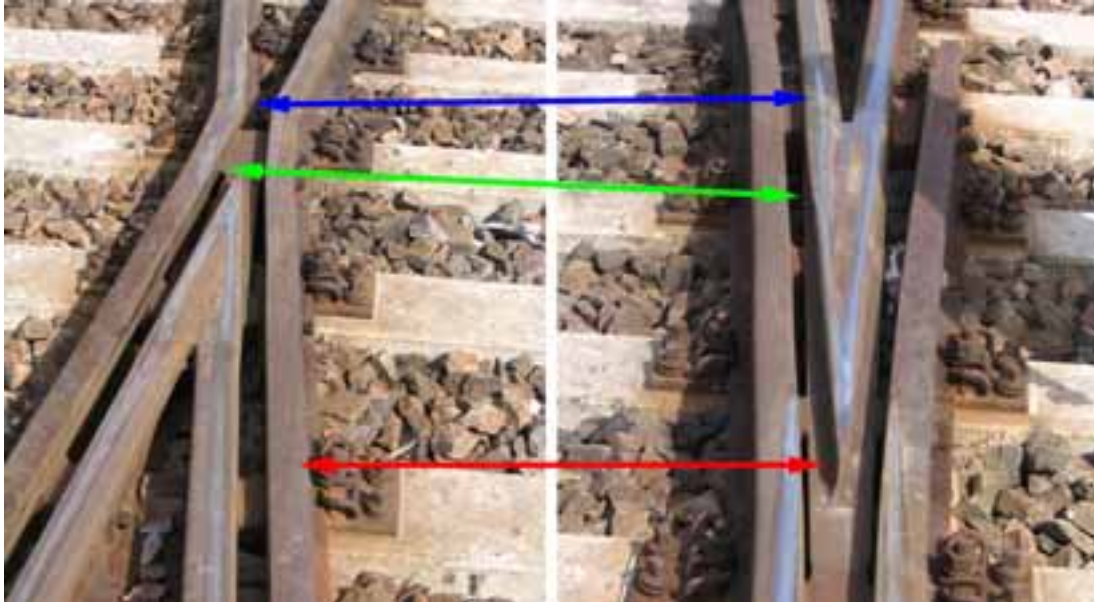
Raideristeyksessä oli havaittavissa vasemmassa siipikiskossa kärjen kohdalla iskeymä, josta oli irronnut lohkeamalla palasia (kuva 5). Samalla kohtaa oikeanpuoleisessa kiskossa oli selvä samantyylinen kulumajälki. Vastaavia kulumajälkiä oli havaittavissa lähes kaikissa raideristeykseen liittyvien vaihteiden kulkupintojen epäjatkuvuuskohtissa.

Oikeanpuoleisen kiskon kulumajäljen etupuolella näkyi selvä kiskon yli oikealle puolelle johtava suistumisjälki. Suistumisjäljen kohdalla vasemmassa kiskossa oli siipikiskon typpä kärkikohta.

Kuva 5. Suistumisjäljet kiskoissa. Oikeanpuoleisessa kiskossa näkyneen suistumisjäljen kohdalla oli vasemmassa kiskossa siipikiskon tylppä kärkikohta (sininen nuoli). Molemmissa kiskoissa olivat samantyylliset vauriot vasemmanpuoleisen kiskon kärjen kohdalla (vihreä nuoli). Toiset suistumisjäljet näkyivät oikeanpuoleisen kiskon kärjen kohdalla (punainen nuoli).

Figure 5. Derailment marks on the rail. The blunt end of the wingrail (blue arrow) was on the left rail in the precise location of the derailment mark on the right rail. Both rails sustained similar damage at the tip of the left rail (green arrow). The other set of derailment marks were visible at the tip of the right rail (red arrow).

Kiskoissa oli nähtävissä myös toiset suistumisjäljet edellisestä reilun metrin päässä tulo-suuntaan päin. Oikeanpuoleisessa kiskossa näkyi kiskon kärjen päässä iskeymä ja edelleen naarmuja kärjen oikealla puolella. Vasemmassa kiskossa näkyi samalla kohdalla selvä suistumisjälki, joka noudatti oikeanpuoleisen kiskon kärjen muotoa.

Raideristeys vaihteineen oli asennettu vain pari vuotta ennen onnettomuutta ja oli mittauspöytäkirjojen mukaan hyväkuntoinen. Kuitenkin raideristeyksen alueella kiskoissa oli havaittavissa iskeymäjälkiä kiskojen risteyskohdissa. Iskeymissä olleet kiskojen lohkeamat saattavat viitata karkaisuun liittyviin ongelmiin.

Raiteiden risteyksissä olevissa kulkupintojen epäjatkuuskohdissa voi tapahtua kulkusuuntaan katsoen poikittaisia voimia. Pyörän siirtyessä kärjeltä siipikiskolle pyörän kulkuympyrä siirtyy sivusuunnassa äkillisesti. Mahdollisesti raideristeyksen alueella havaitut iskeymät ovat johtuneet juuri näistä poikittaisista voimista.

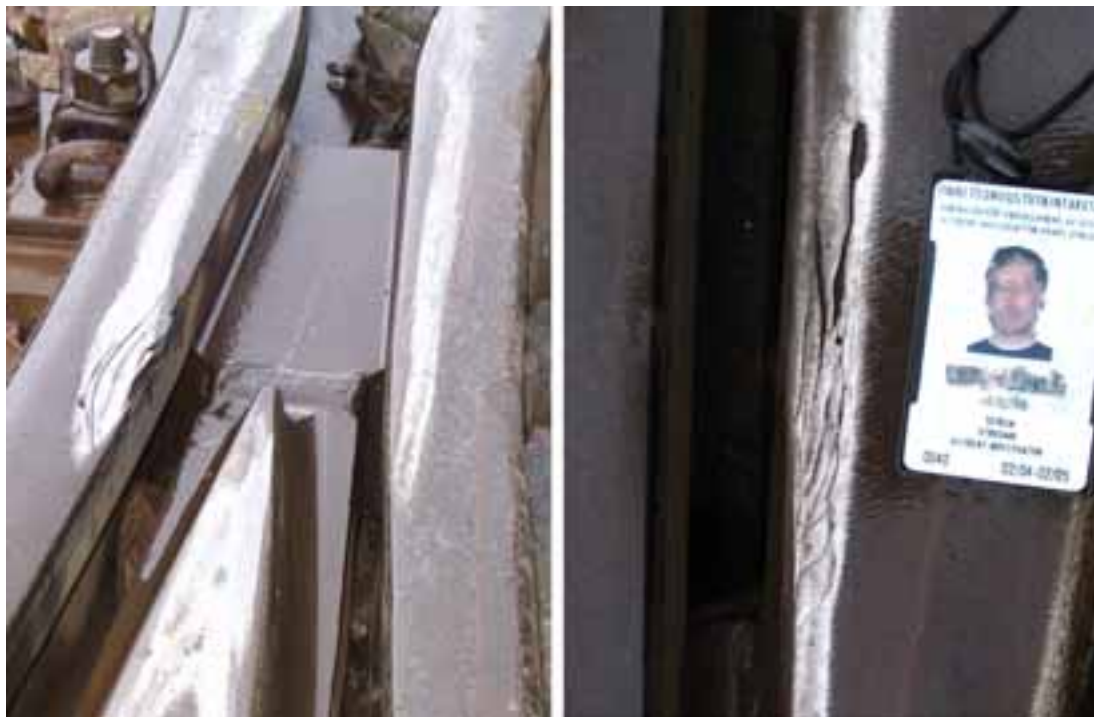
Ratapölkkyissä näkyneet suistuneiden vaunujen jättämät ensimmäiset jäljet olivat kiskoissa olleita suistumisjälkiä vastaavissa kohdissa.

Kuva 6. Kiskoissa havaitut iskeymäjäljet.

Figure 6. Impact marks on rails.

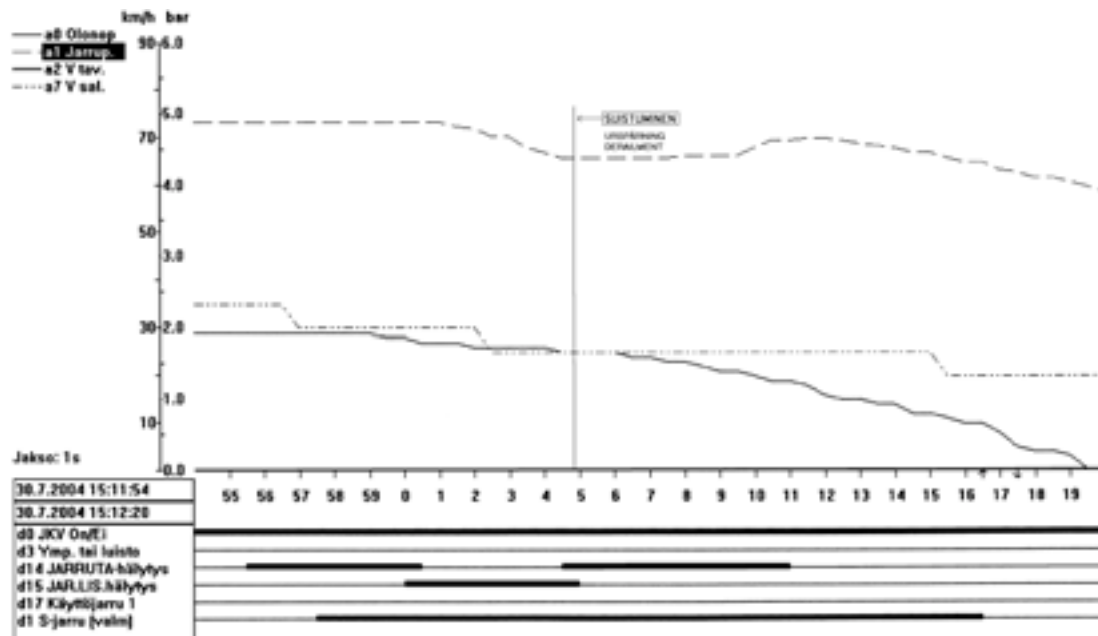
Tutkijalla on ollut käytettävissään junan veturin kulunrekisteröintilaitteen tallenteet. Paikalla tehtyjen mittausten mukaan juna oli liikkunut vaunujen suistumisen jälkeen 62 metriä. Mitattu matka on saatu siirrettyä kulunrekisteritietojen matka-asteikon avulla aika-asteikolle. Suistumisen ajankohta on merkitty kuvassa 6 olevaan tulostukseen pystyviivalla. Suistumishetkellä junan nopeus oli 25 km/h.

Kuva 7. Veturin kulunrekisteröintilaitteen tulostus aika-asteikolla. Suistumishetki on piirretty kuvaan pystyviivalla.

Figure 7. Printout of the engine's running recorder, entries in chronological order. The vertical line indicates the derailment point.
