Tutkintaselostus

C 8/2004 R

Vaihtotyöyksikön ja kurottajan törmäys Helsingin Länsisatamassa 29.6.2004

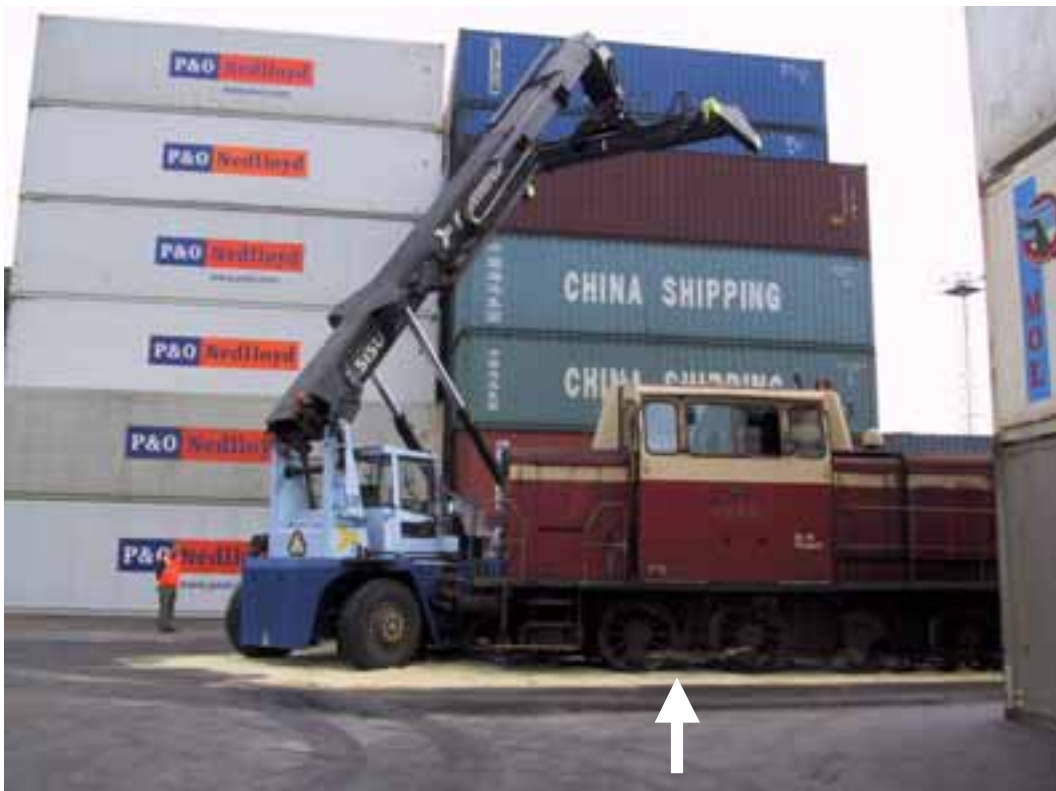
Kuva 2. Kuva onnettomuuspaikasta. Törmäys tapahtui nuolen osoittamassa kohdassa.

Figure 2. Scene of accident. The point of collision is indicated by an arrow.

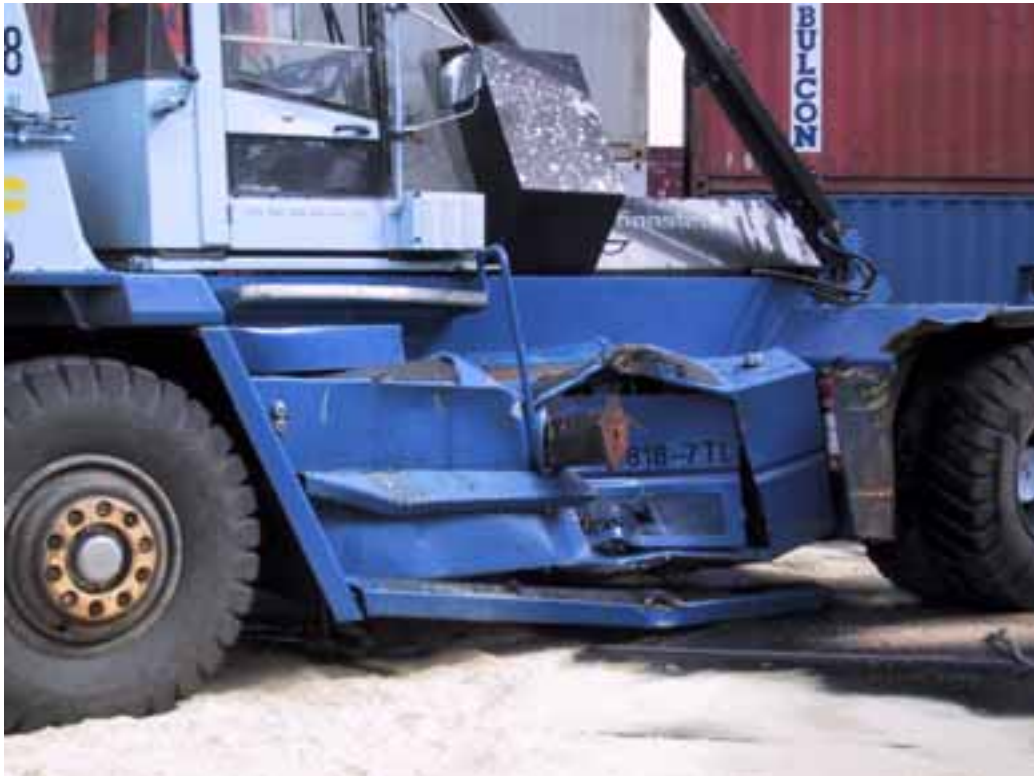
Onnettomuudessa vaurioitui yksi Dv15-dieselhydraulinen veturi (nro 1986). Veturista vaurioitui niin sanotun lyhyen pään toinen puskin, joka irtosi kokonaan ja jäi kiinni kurottajan kylkeen. Veturista vaurioitui lisäksi sen lyhyen pään kulmassa olevat suojakaiteet ja portaat. Lisäksi onnettomuudessa vaurioitui kurottaja, jonka kylkeen veturin puskin osui.

Kuva 3. Kuva kurottajan vaurioista. Veturista irronnut puskin jäi kiinni kurottajan kylkeen.

Figure 3. Damaged reach truck. A bumper having detached from the locomotive stuck in the flank of the reach truck.

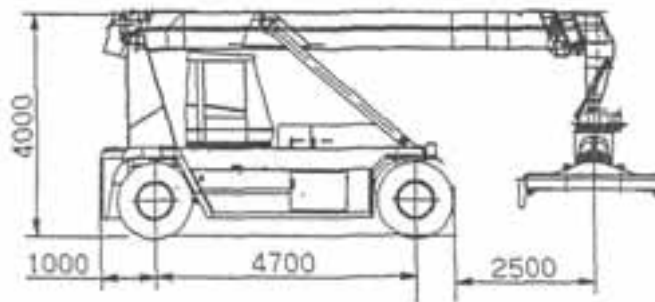
Kuva 4. Kurottajan mittoja [mm]. Ohjaamo sijaitsee kurottajan takaosassa.

Figure 4. Dimensions (mm) of reach truck. The driver's cabin is in the rear of the reach truck.

Suuret konttipinot rajoittavat näkymää ”depot”-alueen läpi kulkevilla raiteilla. Lähestyvää junaa on tästä syystä usein vaikea havaita. Kurottajan ohjaamosta tehtävää havainnointia vaikeuttaa lisäksi se, että kurottajan kuljettaja istuu koneen takaosassa, jolloin näkymä esimerkiksi radalle saattaa aueta vasta, kun koneen keula on jo raiteilla.

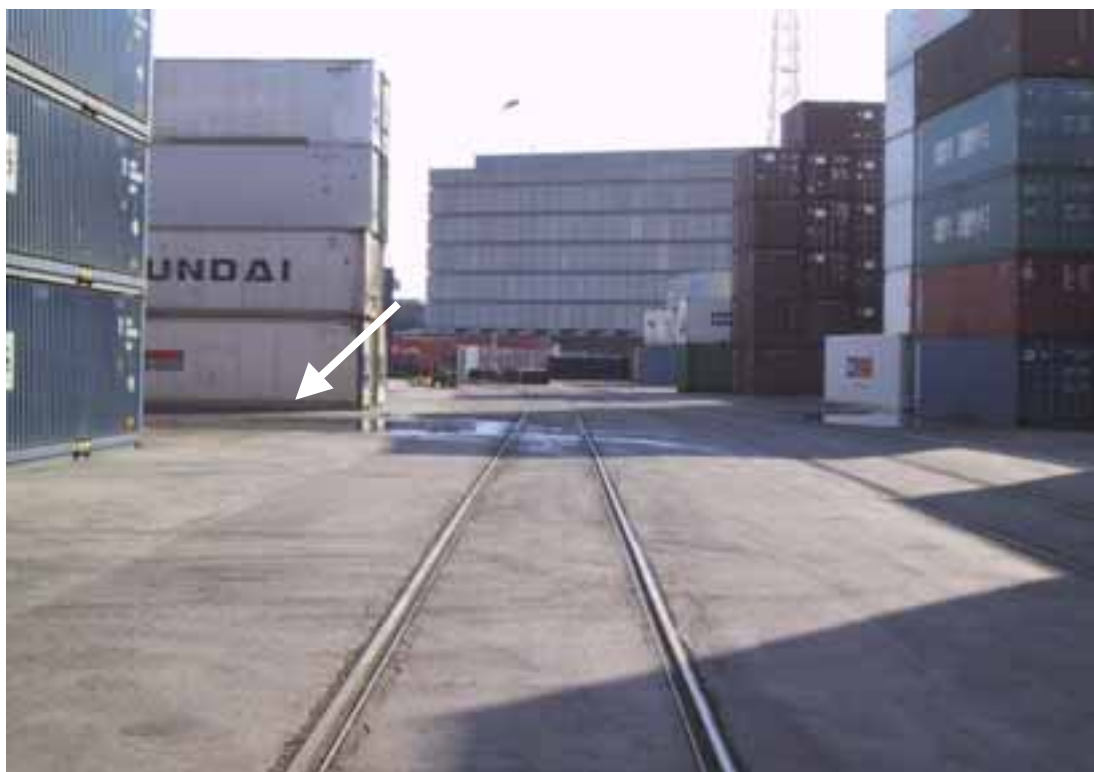
Onnettomuus tapahtui, kun kurottaja oli työskentelemässä ”depot”-alueella. Kurottaja oli juuri jättänyt yhden kontin konttipinon päällimmäiseksi ja siirtyi hakemaan seuraavaa konttia. Kuljettaja päätti ajaa lyhintä reittiä, joka kulkee raiteen 093 yli ja kulkusuuntaan oikealle. Vaihtotyöyksikkö, joka oli tulossa raidetta 093, tuli näkyviin kurottajan kuljettajalle vasta kurottajan ajettua raiteille, raiteen vieressä olevan konttipinon vuoksi. Kuljettajalla ei käytännössä ollut mahdollisuuksia ennalta havaita lähestyvää vaihtotyöyksikköä.

Kuva 5. Kuva junan kulkusuuntaan. Kurottaja tuli nuolen osoittamasta kohdasta kiskoille.

Figure 5. View toward the running direction of the shunting unit. The reach truck arrived at the rails in the point indicated by an arrow.

Onnettomuuden välittömänä syynä oli kurottajan ajaminen vaihtotyöyksikön eteen konttien välistä. Kurottajan kuljettajalla ei ollut mahdollisuutta havaita vaihtotyöyksikön tuloa koska lähelle kiskoja sijoitettu konttipino esti näkyvyyden raiteille. Kuljettajan mahdollisuuteen nähdä raiteille vaikuttaa se, että kurottajassa ohjaamo on pituussuunnassa kurottajan keskilinjan takapuolella. Kurottajan etuosa on jo kiskoilla, kun ohjaamosta on mahdollista nähdä vapaasti molempiin suuntaan radalle.

Junien ja nostokoneiden havaittavuutta voidaan parantaa eri tavoin, kuten vilkkuvaloin tai heijastimin. Vetureihin, joita pääsääntöisesti käytetään satamissa vaihtotöissä, olisi yksinkertaista asentaa esimerkiksi magneetilla tarttuva keltainen vilkkuvalo ohjaamon

yläpuolelle. Näin ollen veturin näkyminen hämärässä ja pimeässä helpottuisi huomattavasti vilkkuvien valojen heijastuessa esimerkiksi konttien kyljistä. Näistäkin keinoista huolimatta havainnointi on satama-alueella niin haastavaa, että raideliikenne ja nostokoneet eivät voi turvallisesti työskennellä yhtäaikaisesti samassa tilassa.

Onnettomuuden jälkeen "depot"-alueen järjestelyt on tarkoitus muuttaa niin, että konttipinot estävät pääsyn "depot"-alueen läpi johtaville raiteille, eikä raidealuetta käytetä enää konttien järjestelyyn. Tästä syystä Onnettomuustutkintakeskus ei anna suosituksia tapaukseen liittyen, mutta esittää, että vastaavia järjestelyjä, joilla estetään työkoneiden ja junien toimiminen samassa tilassa, tulisi harkita myös muissa Suomen satamissa.
