Tutkintaselostus

C 9/2004 R

Junamiehen loukkaantuminen vaihtotyössä Haminan rata- pihalla 15.7.2004

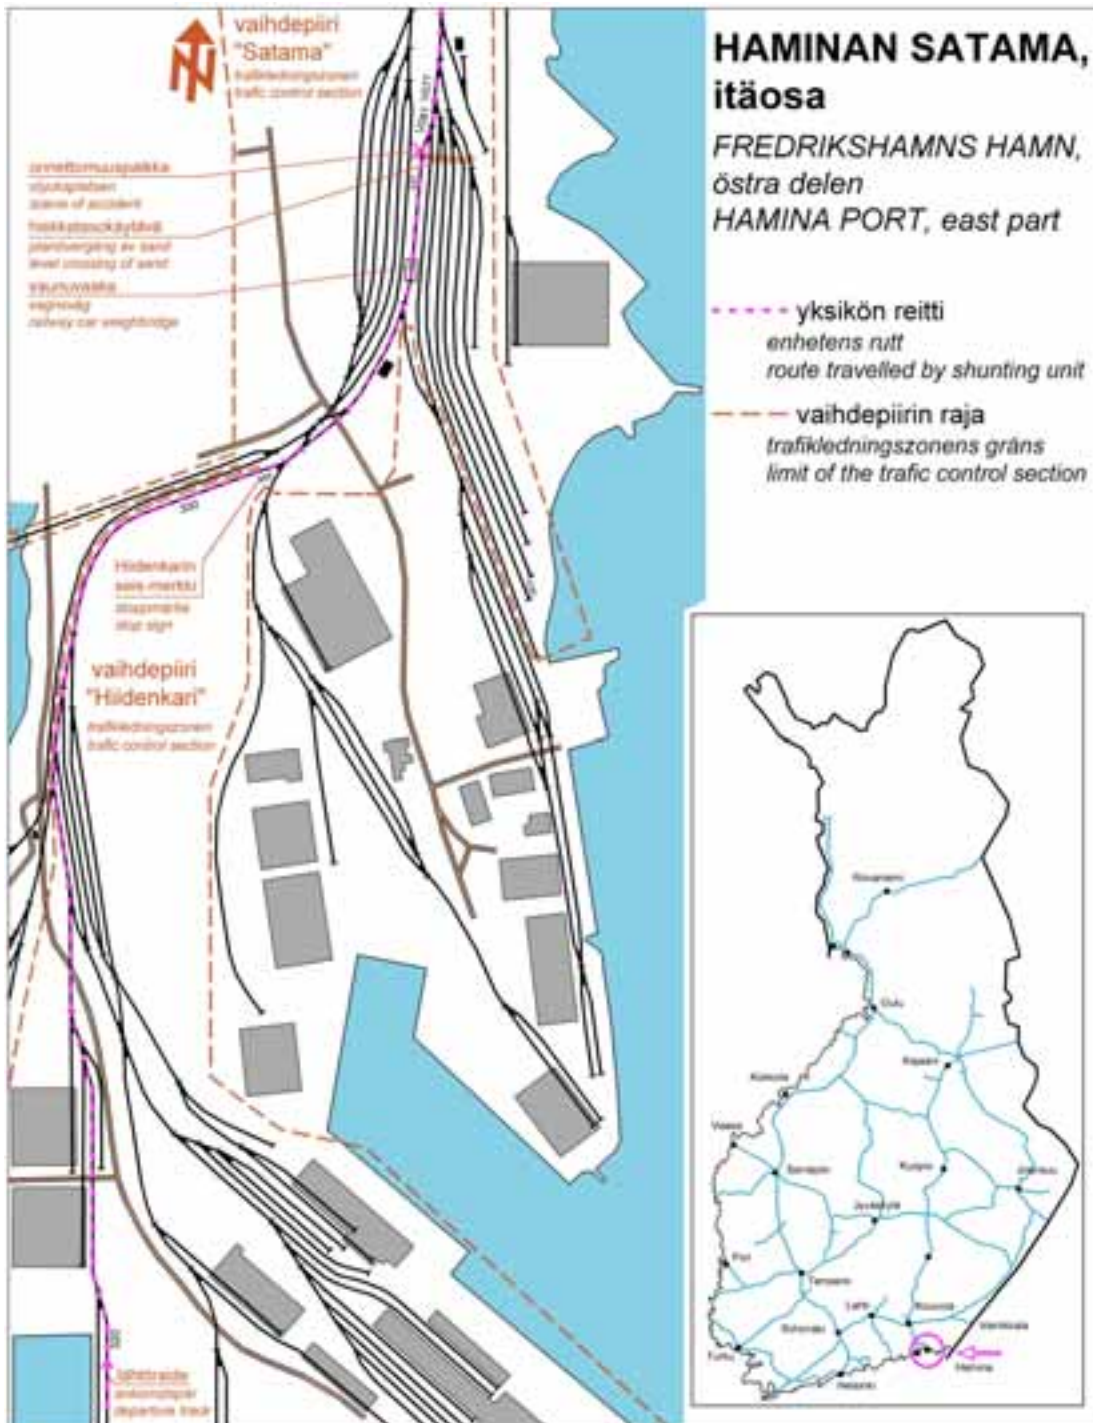
Kuva 1. Vaihtotyöyksikön kulkureitti ja onnettomuuspaikka.

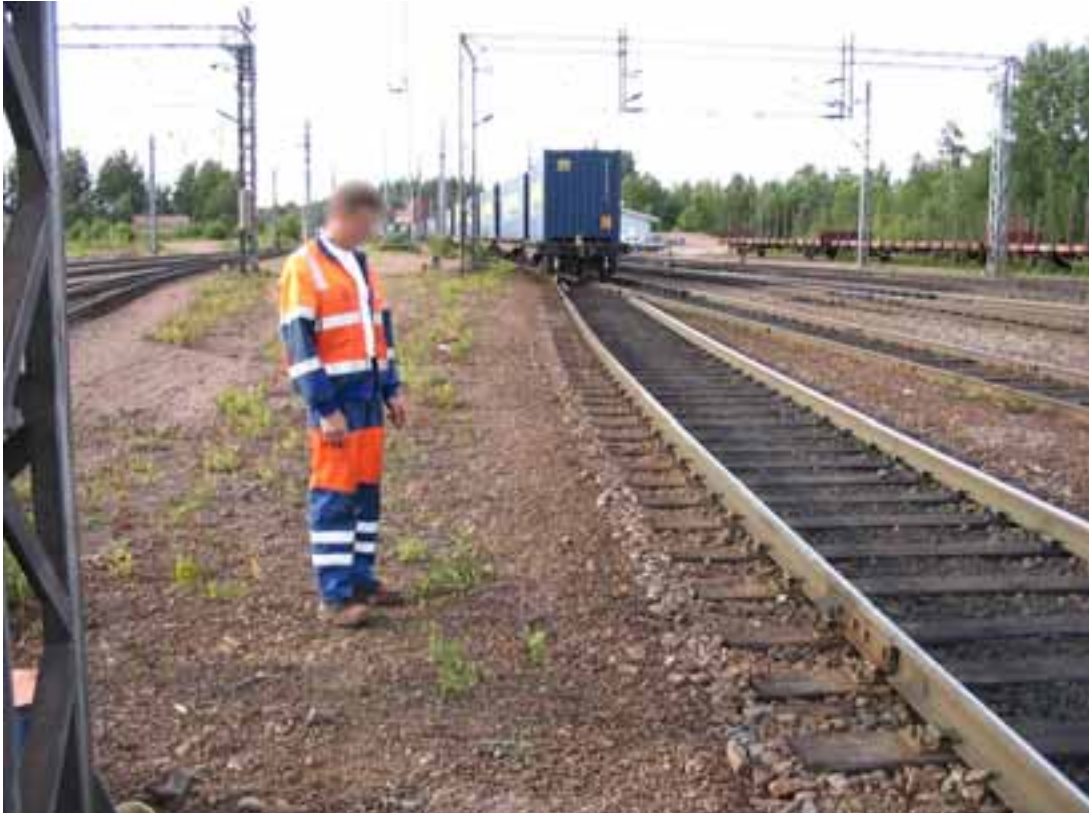
Kuva 2. Kuva onnettomuuspaikasta. Vaihtotyöyksikkö liikkui onnettomuuden jälkeen noin 60 metriä ennen pysähdystä.

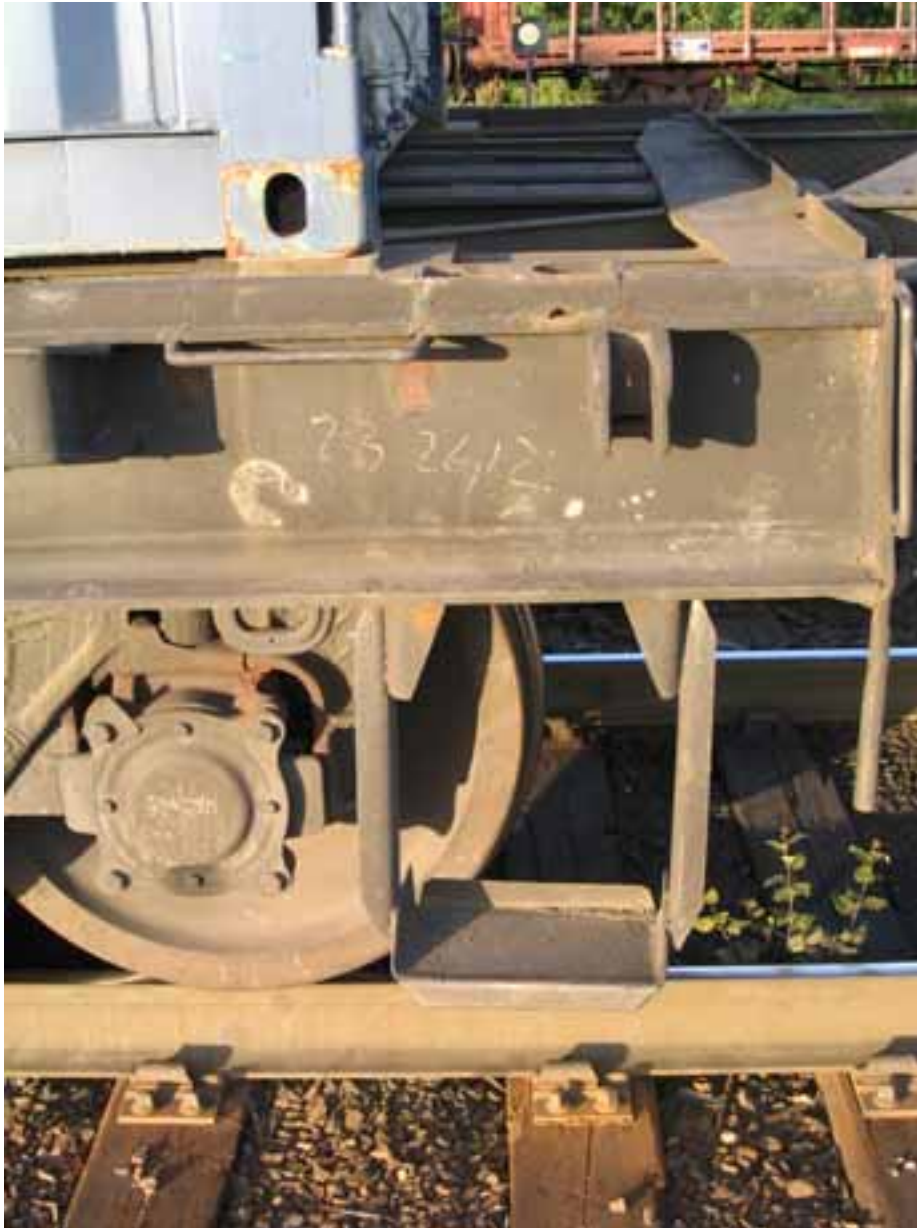
Kolmanneksi viimeisessä vaunussa olivat astimet kulkusuuntaan katsoessa oikeassa etukulmassa ja vasemmassa takakulmassa. Junamiehen käyttämän vasemman takakulman astimen yhteydessä oli vasemmalle kädelle tarkoitettu vaakasuora käsiripa ja oikealle kädelle tarkoitettu pystysuora käsiripa. Käsirivat olivat hyväkuntoiset. Vasemman käsirivan oikealla puolella oli vaunun sisäpuolella noin kolme senttimetriä korkea ylöspäin suuntautuva uloke (kuva 4). Muita huomattavia ulokkeita tai vastaavia käsiripojen läheisyydessä ei ollut.

Kuva 3. Astin, jolla junamies seisoi ennen onnettomuutta, sekä käsirivat.

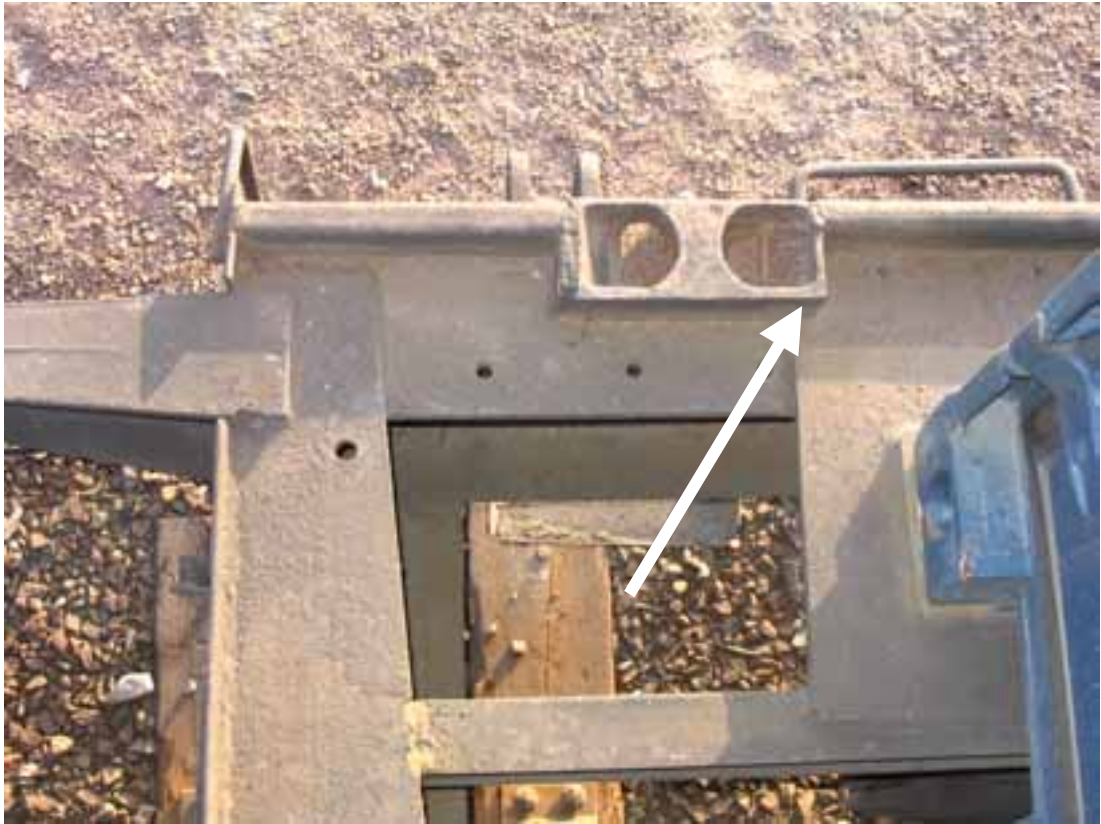
Kuva 4. Vaunun astimen käsirivat ylhäältä päin katsottuna. Vaakasuorassa olevan käsirivan vieressä näkyy nuolella merkitty teräväsärmäinen uloke.

Tutkijoiden käsityksen mukaan on mahdollista, että junamiehen vasen käsine oli voinut jäädä kiinni vaunuun. Ei ole täyttä varmuutta siitä, mistä kohtaa vaunua tai vaunun kyydissä ollutta konttia junamies piti kiinni vaunusta laskeutuessaan. Vaunun käsirivat olivat hyväkuntoiset, mutta vaunun muissa osissa oli teräviä kohtia, joihin käsine olisi voinut jäädä kiinni.

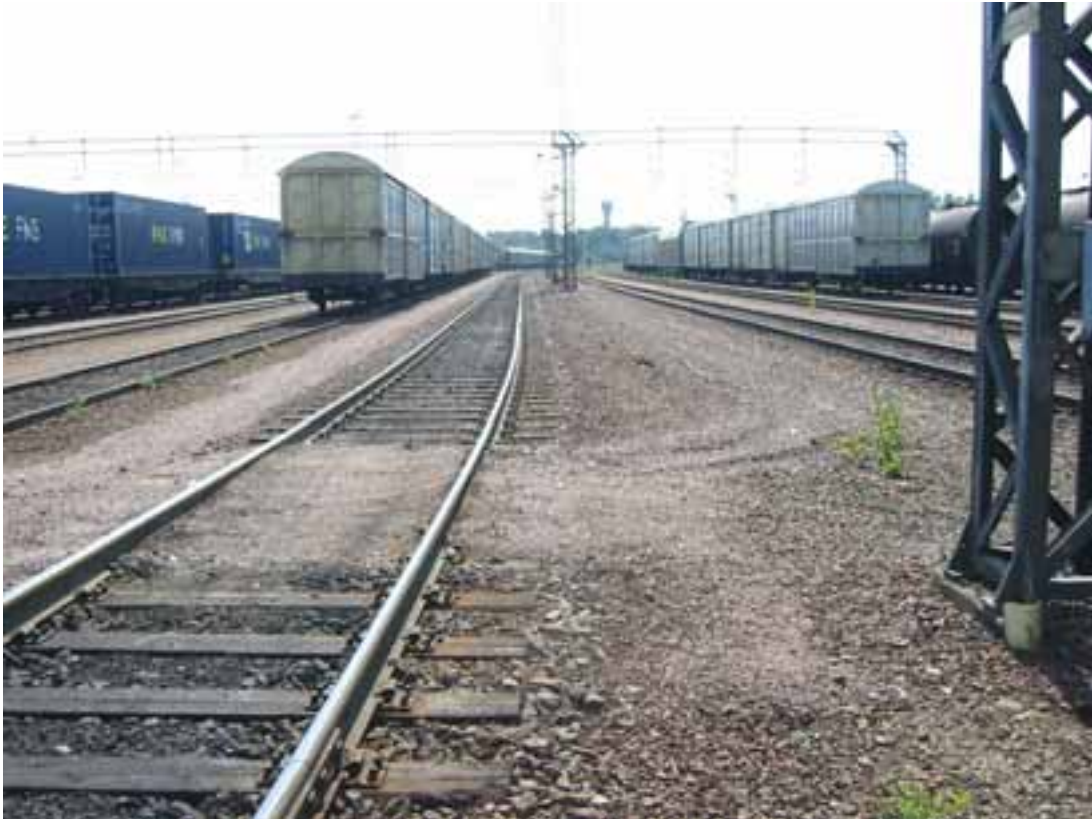
Kuva 5. Näkymä vasten vaihtotyöyksikön kulkusuuntaa. Junamies jäi makaamaan kiskon viereen kuvassa näkyvän hiekkatasokäytävän jälkeen. Kuvassa raiteen vasemmalla (vaihtotyöyksikön kulkusuunnassa oikealla) puolella on kävelykulkutie, mutta oikealla puolella on tavallista raidesepeliä.

Onnettomuuskohdalla raiteen 037 vierusta ei täytä RAMO:n määräyksiä kävelykulkutiestä. Kohdalla oli liian karkeaa sepeliä, sepeli ei ollut ratapölkkyjen yläpinnan tasossa, pinnalla oli epätasaisuutta, eikä sepeli ollut RAMO:n suosituksen mukaisesti vaaleaa. Tutkijoiden käsityksen mukaan alustulokohdan laadulla on saattanut olla vaikutusta onnettomuuteen.

Haminan ratapihan raiteen 037 vierustan sepeli tulisi vaihtaa sellaiseksi, että se täyttäisi kävelykulkutievaluimukset. [C9/04R/S200]
