## Tutkintaselostus

C 1/2005 R

# Vaihtotyöyksikön ja yhdistelmäajoneuvon yhteentörmäys Mäntyluodossa 10.3.2005

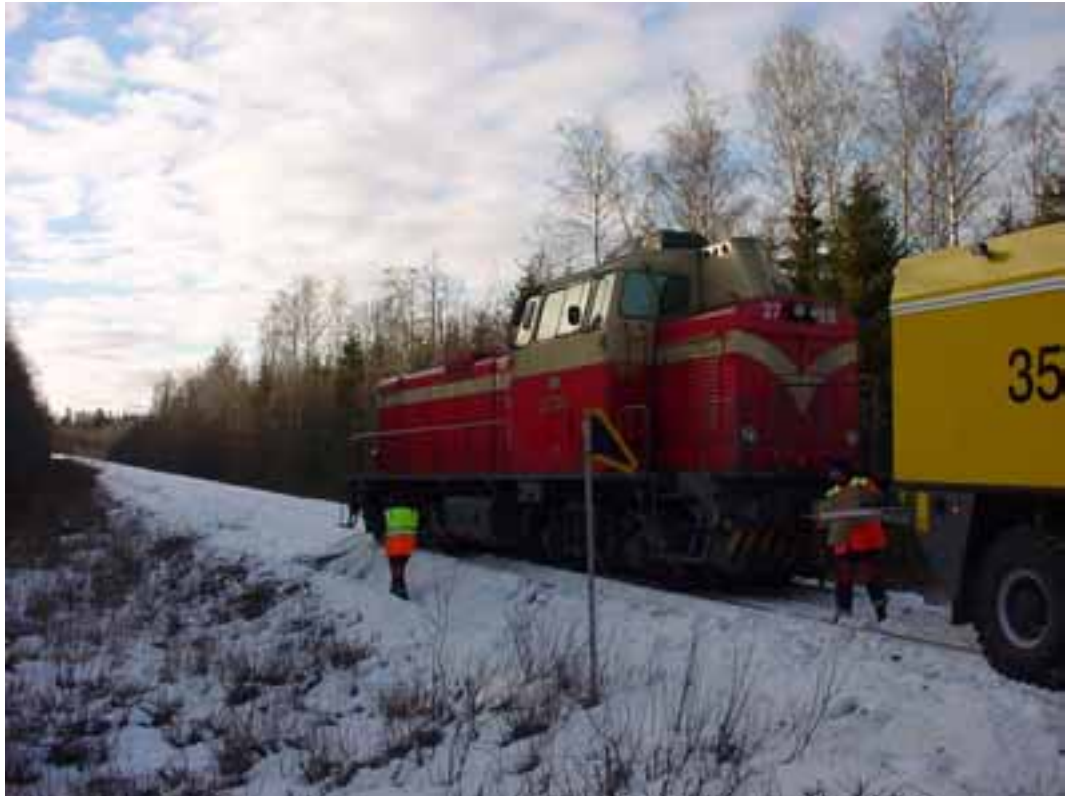
*Kuva 2. Vaihtotyöyksikön suistunut veturi vaihtotyöyksikön kulkusuuntaan katsotuna.*

*Figure 2. View of the derailed engine of the shunting unit in the direction of travel.*

Kuorma-auto vaurioitui käyttökelvottomaksi. Veturista rikkoutui etupään oikean puolen astin.
