Undersökningsrapport

S1/2005R-K

Säkerhetsutredning av plankorsningsolyckor – Förkortad version

Onnettomuustutkintakeskus
Centralen för undersökning av olyckor
Accident Investigation Board

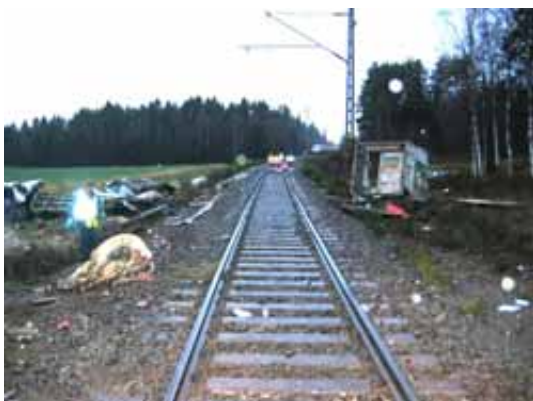
1.1 Kollision mellan ett Pendolinotåg och en djurtransportlastbil i en obehövad plankorsning i Kelviå 10.11.2005

Torsdagen den 10 november 2005 klockan 6.22 krockade ett Pendolinotåg som var på väg från Uleåborg till Helsingfors med en djurtransportlastbil i en hastighet på 132 km/h i en obehövad plankorsning i Kelviå. På grund av kollisionen slungades lastbilen ut på åkern bredvid järnvägsspåret. Chauffören och hjälpkarlen i lastbilen omkom. Lokföraren och en passagerare skadades lindrigt. Lastbilen blev totalförstörd och nötkreaturen i bilen avled.

Pendolinotågets första vagn (= motorvagn försedd med förarhytt) fick stora skador.

Orsaken till olyckan var att chauffören i lastbilen körde förbi STOP-märket utan att stanna och fortsatte in i plankorsningen, där lastbilen kolliderade med det annalkande tåget. Med stöd av tekniska undersökningar av bilen, uträkningar och lokförarens iakttagelser kan man anta att chauffören inte alls märkte tåget som närmade sig. Den obehövade

plankorsningen och förhållandena möjliggjorde olyckan, som berodde på att chauffören gjorde ett iakttagelse- och handlingsfel.

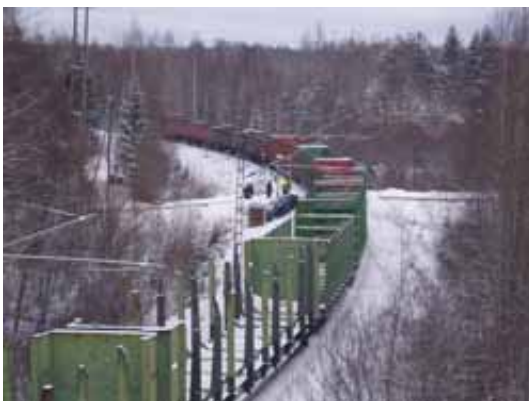
1.2 Kollision mellan ett godståg och en personbil vid en plankorsning utrustad med ljus- och ljudvarningsanläggning i Kouvola 14.2.2006

I Tanttari plankorsning, som är belägen på Kuusankoskibanan i Kouvola och är utrustad med ljus- och ljudsignalanläggning, inträffade tisdagen den 14 februari 2006 klockan 11.51 en olycka. Ett godståg träffade en personbil i vänstra främre hörnet. Tåget höll en hastighet på 43 km/h. Bilföraren skadades lindrigt och bilen totalförstördes. Anordningarna på lokets frontparti fick smärre skador.

Orsaken till olyckan var att bilföraren i det avgörande ögonblicket inte koncentrerade sig på att följa med trafiken och att han närmade sig korsningen i ganska hög hastighet. Vägen stiger brant mot spåret, vilket kan locka dem som använder plankorsningen att alltför tidigt fatta beslut om att köra över spåret. Även det att platsen var bekant för föraren var ägnad att minska hans försiktighet i korsningen.

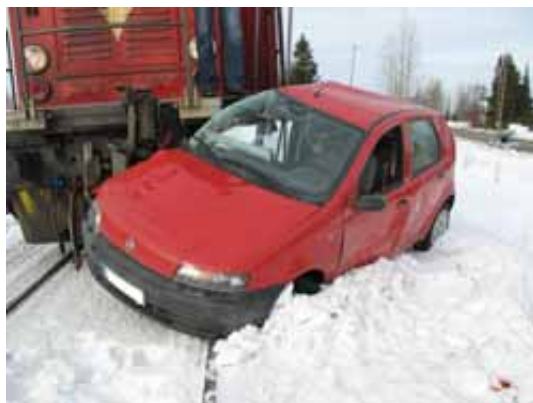
1.3 Kollision mellan ett godståg bestått av två lok och en personbil i en obehövad plankorsning i Torneå 16.3.2006

Ett godståg bestått av två diesellok som var på väg från Torneå till Kemi 16.3.2006 kolliderade i hastigheten 44 km/h klockan 9.54 med en personbil i Konu plankorsning, som är obehövad. Personbilens förare skadade sig lindrigt. Lokets vänstra främre hörn fick smärre skador medan personbilen blev så svårt skadad att den inte kan repareras.

Orsaken till olyckan var bilförarens bristfälliga observationer och felaktiga handlingar i plankorsningen. På olyckans uppkomst inverkade också de dåliga siktförhållandena i plankorsningen samt att STOP-märket var felplacerat. Den spetsiga vinkeln mellan vägen och spåret samt den dödvinkel som bilens B-pelare och det högra framsätet bildade försämrade sikten i den riktning varifrån tåget kom.

Plankorsningen var bekant för föraren. Föraren hade bråttom, han kanske hade tankarna på följande arbetsuppgift och uppmärksamheten riktad på annat än att komma tryggt över spåret. Efter att bilföraren förstod faran blev han troligen uppskrämd och kunde inte hantera fordonet på normalt sätt. Även halkan i plankorsningen och fåran vid rälsen medverkade till uppkomsten av olyckan.

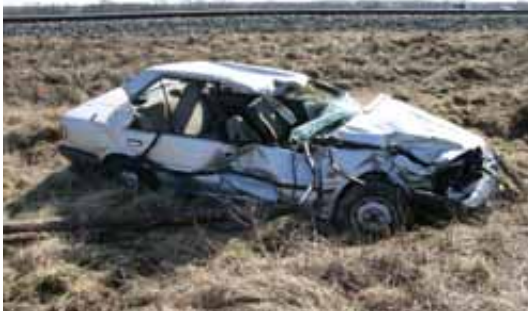
1.4 Kollision mellan ett godståg och en personbil i en obehövad plankorsning i Närpes 5.5.2006

Godståg 3270, som var på väg från Kaskö till Seinäjoki, kolliderade fredagen den 5 maj 2006 klockan 11.57 med en personbil i en obehövad plankorsning i Närpes. Bilföraren skadades allvarligt och avled senare av sina skador. Loket fick lindriga skador på frontpartiet och personbilen skadades så svårt att den inte kan repareras.

Orsaken till olyckan var att bilföraren körde in i plankorsningen utan att väja för tåget som närmade sig från höger. Bilföraren märkte uppenbarligen inte alls det annalkande tåget. Den obehagade plankorsningens konstruktion medverkade till uppkomsten av olyckan. Bilförarens dåliga syn och berusade tillstånd samt solen, som lyste från motsatt riktning, försvårade förarens observationer. Bilföraren kan också ha struntat i sin egen säkerhet.

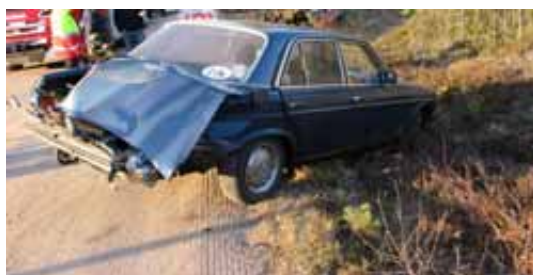
1.5 Kollision mellan ett godståg och en personbil i en obehagad plankorsning i Brahestad 5.5.2006

Ett godståg på väg från Vartius till Brahestad kolliderade fredagen den 5 maj 2006 klockan 19.11 med en personbil i hastigheten 66 km/h i en obehagad plankorsning i Brahestad. I kollisionen fick personbilen svåra skador på bakpartiet. Loket fick smärre skador.

Orsaken till olyckan var att bilföraren körde förbi STOP-märket utan att stanna och tittade inte i järnvägsspårets riktning för att försäkra sig om att det var tryggt att korsa spåret.

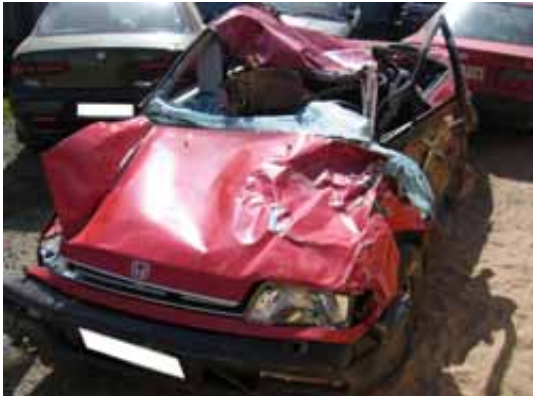
1.6 Kollision mellan ett museimotortåg och en personbil i en med halvbommar bevakad plankorsning i Alavo 17.6.2006

Ett museitåg på väg från Härmä till Haapamäki lördagen den 17 juni 2006 kolliderade med en personbil i en med halvbommar bevakad plankorsning i Alavo. Museitåget bestod av två Dm7-dieselmotorvagnar och en kompletterande vagn. Bilföraren skadade sig lindrigt. Personbilen demolerades totalt i olyckan och tågets första motorvagn fick smärre skador.

Orsaken till olyckan var att bilföraren inte alls märkte varningssignalerna från ljus- och ljudsignalanläggningen och halvbommen på den egna filen utan körde in i korsningen på den vänstra filen utan att sakta in. På detta inverkade följande faktorer:

- föraren närmade sig plankorsningen oförsiktigt och med för hög hastighet
- föraren rätade ut kurvan före plankorsningen genom att köra över spärrlinjen och koncentrerade sig på att iaktta den mötande trafiken och sin egen körning
- föraren var en ung och oerfaren bilist, och hon hade inte tidigare erfarenhet av hur varningsanläggningarna i plankorsningen i fråga fungerade.

Hastighetsbegränsningen på huvudvägen, 80 km/h, är en för hög hastighet när man närmar sig plankorsningen. Den rekommenderade högsta hastigheten 40 km/h för kröken är inte en tillräcklig signal för att sänka hastigheten, i synnerhet inte om det är möjligt att rätta ut krökarna.

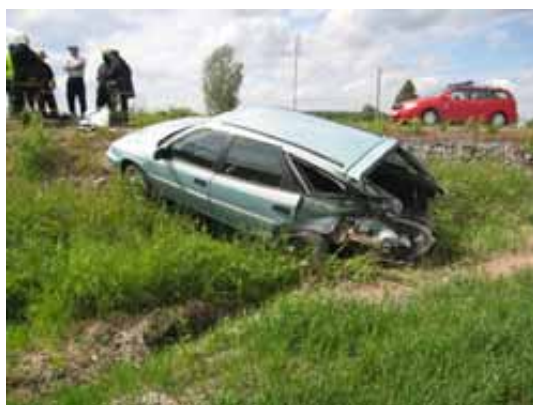
1.7 Kollision mellan ett godståg och en personbil i en obevakad plankorsning i Ylistaro 21.6.2006

Ett regionaltåg på väg från Vasa till Seinäjoki onsdagen den 21 juni 2006 kolliderade med en personbil i en obevakad plankorsning i Ylistaro. Föraren och passageraren i personbilen fick inga skador. Personbilen fick svåra skador på bakpartiet. Lokets frontparti fick smärre skador.

Orsaken till olyckan var att bilföraren körde in i plankorsningen utan att stanna. Bilföraren hade inte märkt det annalkande tåget i tid. Föraren hade sin uppmärksamhet riktad på annat än korsandet av plankorsningen. Han var eventuellt trött och koncentrerade sig på annat än att följa med trafiksituationen. Dessutom hade han radion påslagen, och samtalet med passageraren kan ha stört så att han inte hörde ljudsignalen. Bilföraren hade ett felaktigt handlingsmönster när han korsade denna bekanta plankorsning. Han hade för vana att korsa den utan att stanna.
