## Tutkintaselostus

C1/2007R

# Vaihtotyöonnettomuus Joensuun ratapihalla 2.2.2007

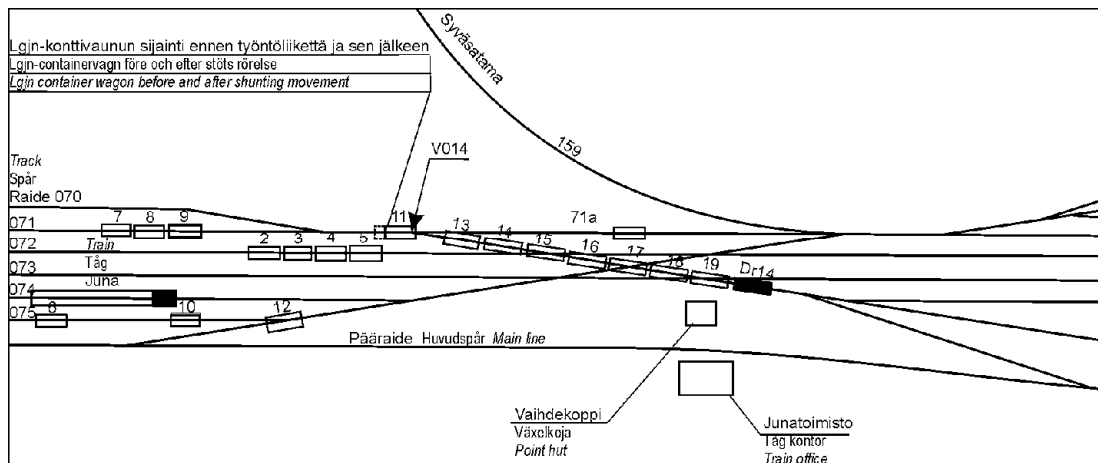
Kuva 2. Raiteistokaavio. Lgjn-konttivaunu (vaunu 11) oli tarkoitus työntää raiteelle 070.

Lgjn-konttivaunu (11) oli tarkoitus työntää raiteelle 070 vaihtotyöyksiköllä, jossa oli seitsemän vaunua. Vaunusto muodostui veturista katsottuna kolmesta Hbi-vaunusta (17–19), yhdestä Hkba-vaunusta (16) ja kolmesta Vgk-vaunusta (13–15). Työntäminen aiottiin toteuttaa automaattikytkimellä varustetulla venäläisellä Vgk-vaunulla vasten ruuvi-kytkinvetolaitteella varustettua Lgjn-konttivaunua.

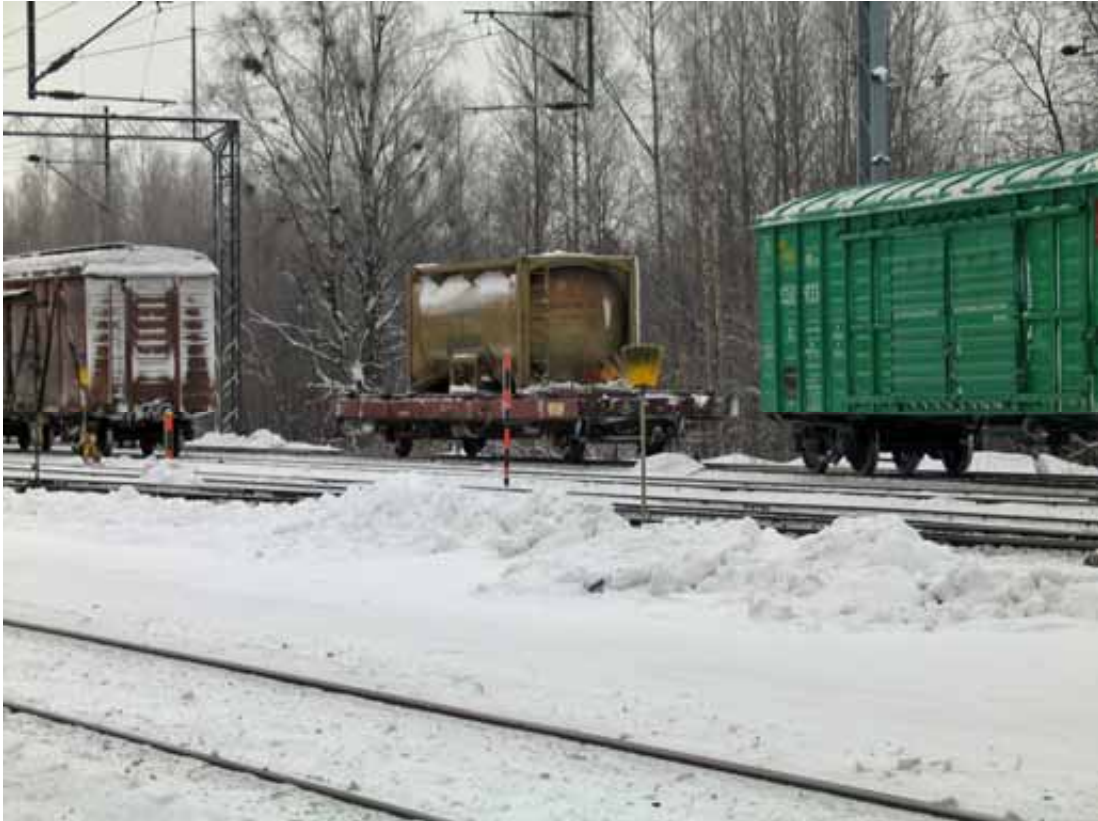
Vaihtotyönjohtaja oli kaatunut kiskon päälle, jolloin hänen takanaan tulleen Vgk-vaunun pyörä kulki hänen ylitseen pysähtyen niskan päälle. Vaihtotyönjohtaja menehtyi välittömästi jäätyään vaunun pyörän alle. Vaihdemies siirsi vaihtotyönjohtajan jalan pois kiskolta ja pyysi veturinkuljettajaa vetämään hyvin varovasti pienen liikkeen, jolloin vaunu saatiin pois hänen päältään.

*Kuva 3. Onnettomuuspaikka. Vgk-vaunu on vedetty pois uhrin päältä.*
