Tutkintaselostus

C6/2007R

Typpihappokuormassa olleen säiliövaunun kaatuminen Siilinjärvellä 4.8.2007

TANK WAGON LOADED WITH NITRIC ACID TIPPED OVER IN SIILINJÄRVI, FINLAND ON 4 AUGUST 2007.

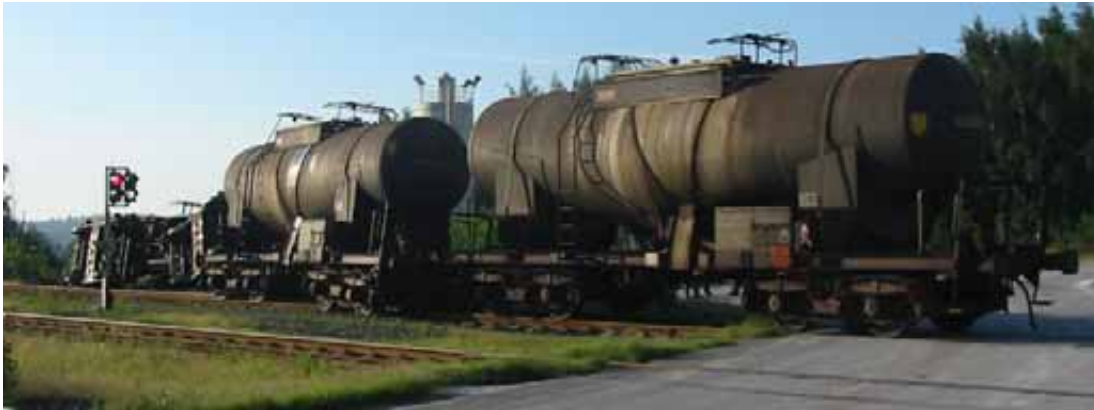
Kuva 3. Kaatunut, suistunut ja yksi kiskoille jäänyt säiliövaunu. Vaunut olivat typpihappokuormassa. Kuvassa näkyy myös valo-opastin, jossa on tapahtumahetken opasteet: raiteelle 063 punainen seis-opaste ja raiteelle 064 ajon salliva valkoinen opaste.

Figure 3. The overturned, derailed and a wagon that stayed on the rail. The wagons were loaded with nitric acid. The picture also shows the light signals which have the aspects during the time the accident occurred: to track 063 red stop signal and to track 064 driving allowed white signal

Ensimmäinen suistunut vaunu oli Kemira GrowHow Oyj:n eristetty Sti-happovaunu, joka oli kaatunut kyljelleen ratapenkereelle. Vaunun molemmat telit, jarrulaitteet sekä säiliön lämpöeristeet ja suoja pellit vaurioituivat. Lisäksi säiliön kylkeen jouduttiin tekemään noin 35 cm x 35 cm reikä tyhjennystä varten.

Toinen suistunut vaunu oli eristetty Zan-v-happovaunu, joka oli myös mennyt raiteensulun yli ja suistunut kiskoilta, mutta oli pysynyt pystyssä. Sen molemmat puskimet olivat pohjanneet ja toinen puskinpalkki vääntynyt. Molemmissa teleissä sekä vaunun rungossa oli vääntymiä. Vetokoukun pää jouduttiin katkaisemaan vaunujen irrottamiseksi toisistaan.

Kolmas vaunu oli eristetty Zan-v-happovaunu, joka ei suistunut, eikä mennyt raiteensulun yli. Sen ruuvikytkin rikkoutui, ylikulkuastin vääntyi ja puskinpalkkiin tuli pieni muodonmuutos.

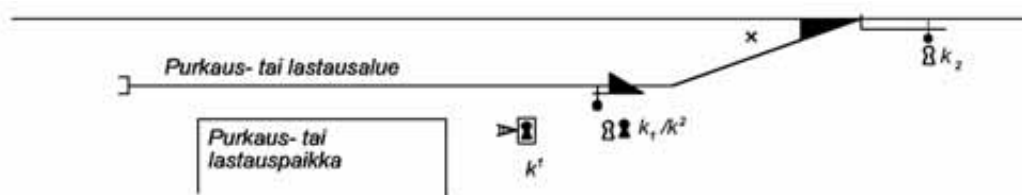
Kuva 6.3:4 Laitteistoriippuvainen purkaus- ja lastauspaikan turvalaitos.

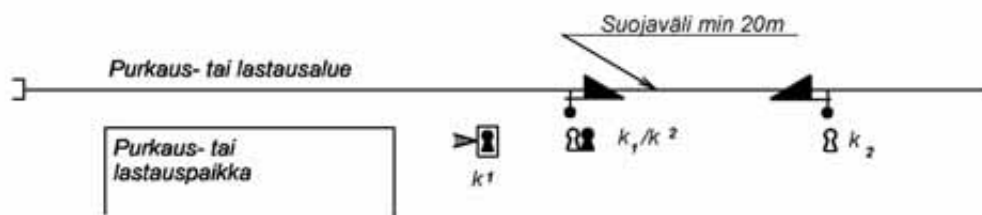
Kuva 6.3:5 Vastakkaisilla raiteensuluilla suojattu lastauspaikka
