Tutkintaselostus

C7/2007R

Veturin pyöräkerran suistuminen vaihtotyössä Vainikkalassa 3.11.2007

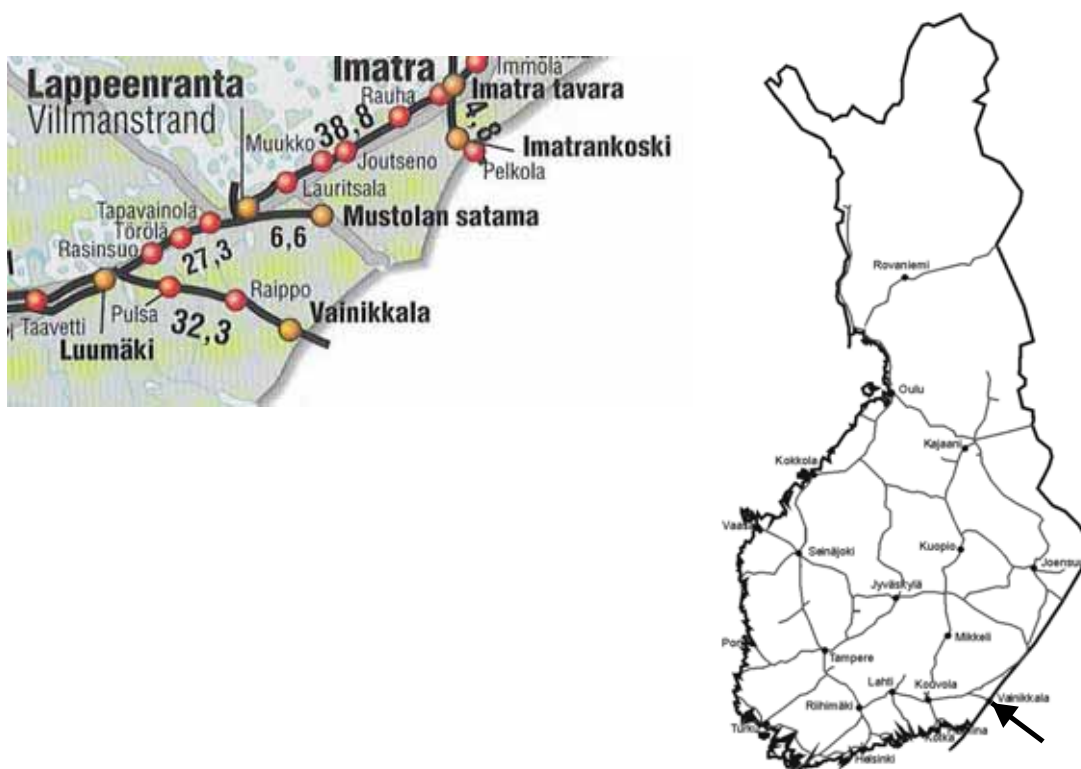
Kuva 1. Vaihtotyöyksikön veturi suistui Vainikkalassa.

Figure 1. The shunting unit's locomotive was derailed in Vainikkala.

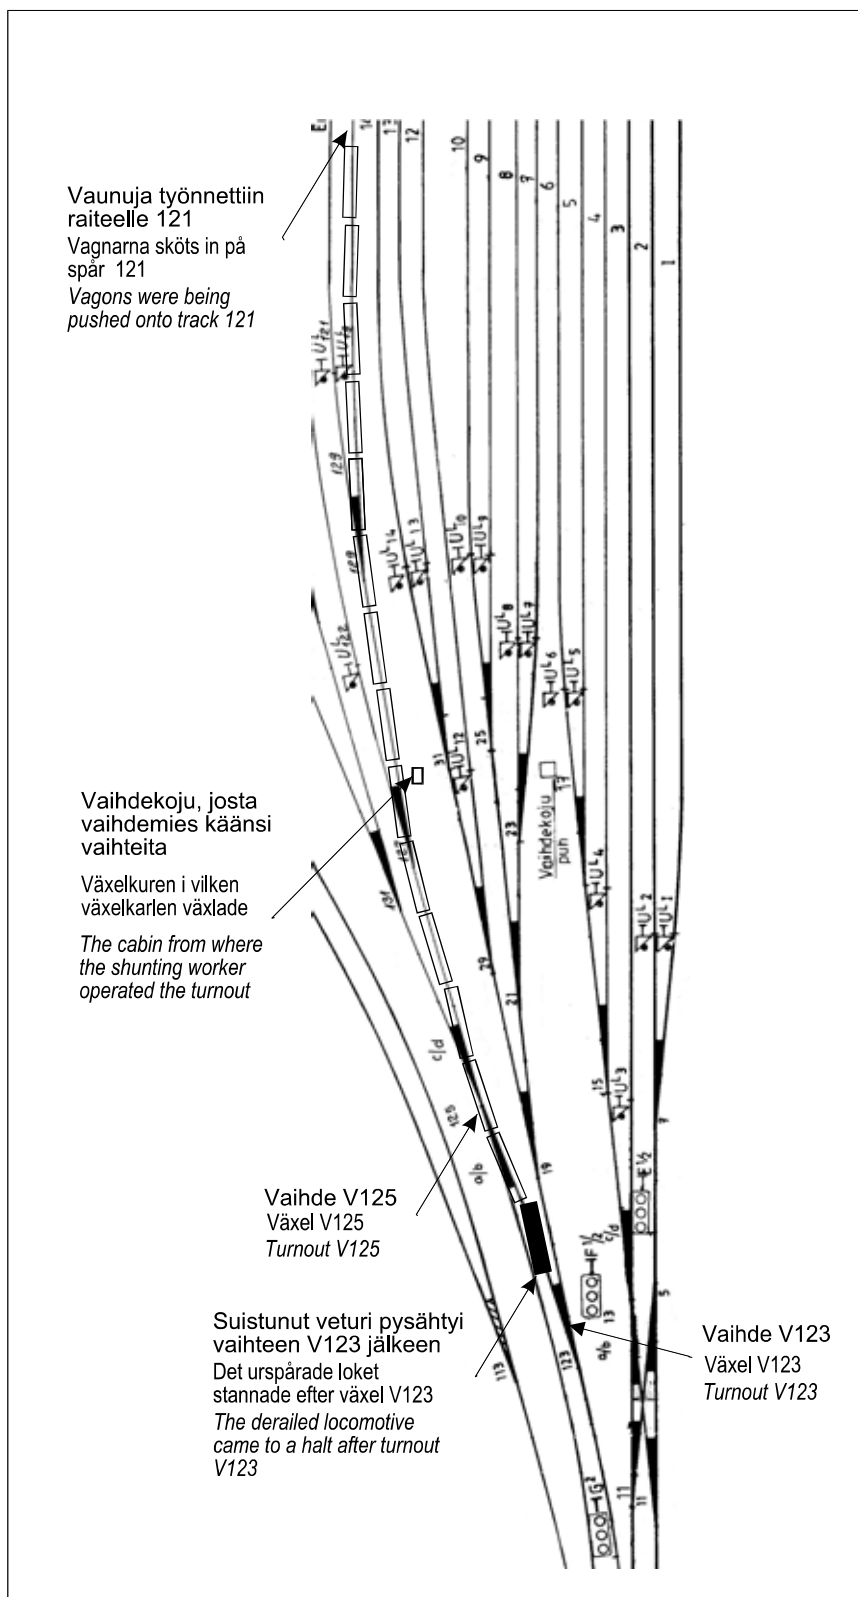
Kuva 2. Vaihdekoju sijaitsi noin 120 metrin päässä vaihteesta V123, jossa suistuminen tapahtui.

Figure 2. The hut was located about 120 metres from turnout V123, where the derailment occurred.

Vaihteiden paikalliskääntöpainikkeet ovat vaihdekojussa, josta niitä voi keskitetysti kääntää. Vainikkalassa vaihdekoju on melko kaukana viimeisistä painikkeilla käännettävistä vaihteista. Vaihde V123 sijaitsee noin 120 metrin päässä kojulta. Vaihteen vapaanaolo ei aina ole helppoa todeta kojusta. Aikaisemmin vaihteiden paikalliskääntöpainikkeet olivat lähellä niitä vaihteita, joita paikallisluvulla voitiin kääntää. Paikalliskääntöpainikkeiden ollessa lähellä vaihteita on vaihteen vapaanaolo helpommin todettavissa kuin vaihdekojusta.

Vaihteiden paikalliskääntöpainikkeet tulisi sijoittaa niin, että ne ovat lähellä käännettäviä vaihteita. [C7/07R/S254]

Local turnout control buttons should be located as close to turnouts as possible. [C7/07R/S254]

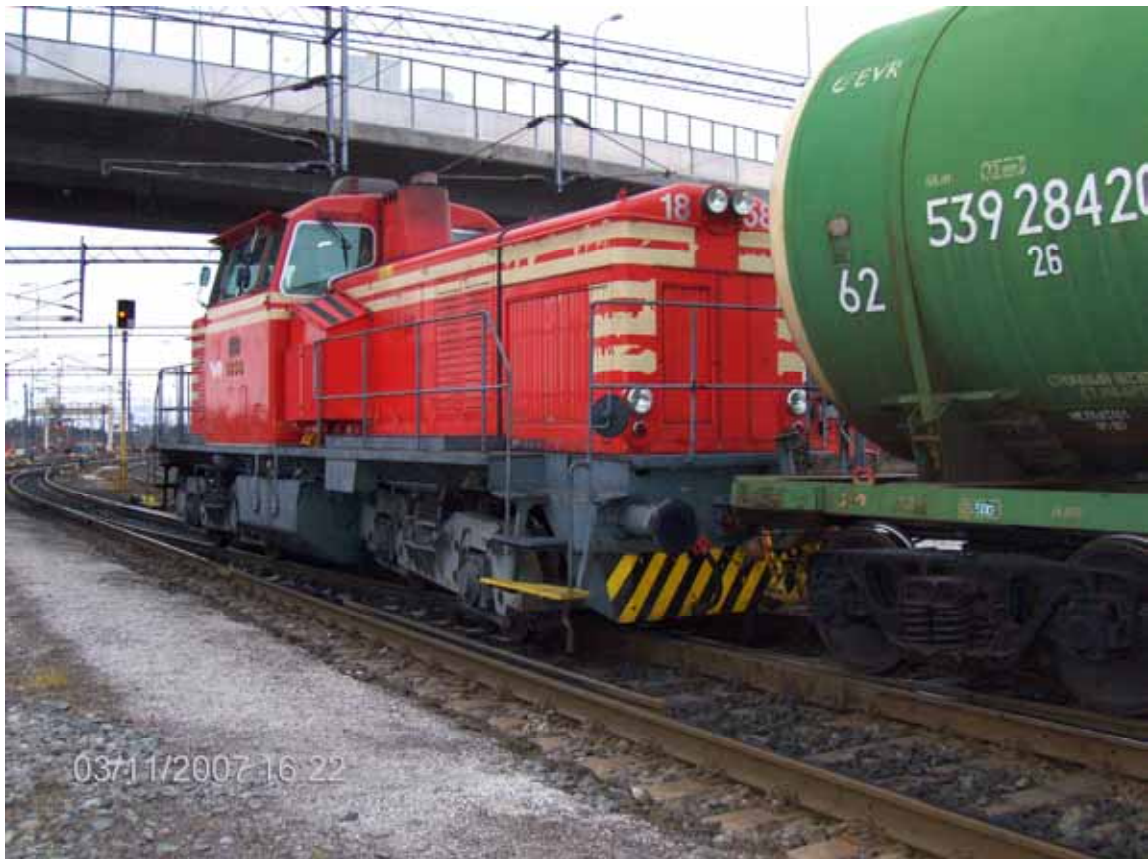
Kuva 3. Veturin etutelin ensimmäinen akseli suistui kiskoilta.

Figure 3. The first axle of the front bogie of the locomotive was derailed.

Vaihteen kieli vääntyi hieman suistumisen seurauksena. Railex-lukitsin vaurioitui ja se jouduttiin vaihtamaan. Yksi betoninen ratapölkky murtui ja jouduttiin myöhemmin vaihtamaan. Joitakin kiskonkiinnitysjuusia jouduttiin vaihtamaan onnettomuuden jälkeen. Veturitarkastettiin sen jälkeen, kun se oli nostettu kiskoille, eikä veturissa ollut vaurioita.

Onnettomuuden syynä oli ilmeisesti se, että vaihdemies oli kääntänyt paikalliskääntöpaikkeella vaihdetta veturin alla kaksi kertaa. Ensimmäisen käännön aikana veturin ensimmäinen pyöräkerta oli suistunut. Vaihdemiehen antaessa toisen kääntökomennon kesken vaihteen kääntymisen oli vaihde lähtenyt kääntymään takaisin ja veturin muut pyöräkerrat olivat ohjautuneet vaihteessa oikein.

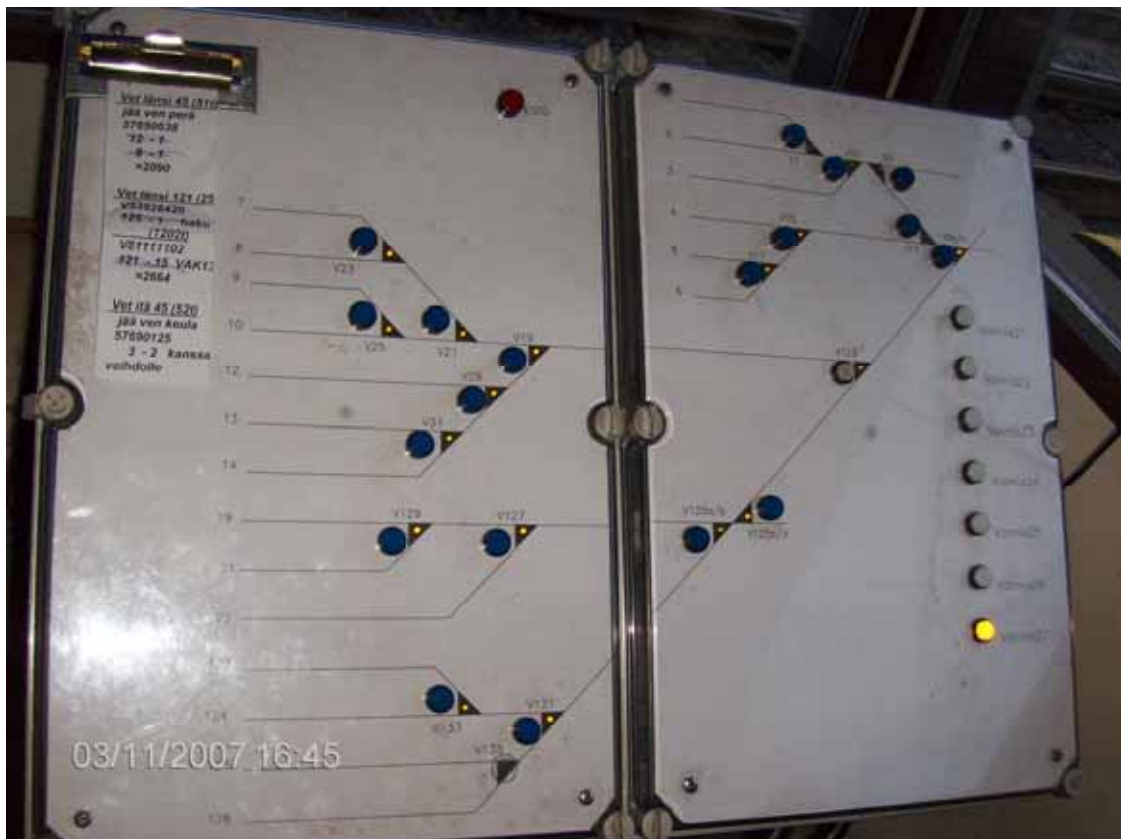
Kuva 4. Vaihdekojussa oleva ohjaustaulu. Vaihteita käännetään sinisillä painonapeilla. Vaihteen ilmaisimena on valkoinen valo vaihdekuviossa.

Figure 4. The turnout huts control board. The turnout is operated with the blue buttons. A white light in the turnout chart indicates the position of the point blades.

Paikallisluvan ollessa päällä vaihdetta voidaan kääntää ohjaustaulun painikkeilla, vaikka vaihde olisikin varattu. Näin vaihteen kääntäminen on mahdollista veturin tai vaunun ollessa vaihteen päällä. Vaihteen kääntämissuunnan voi myös vaihtaa käännön aikana antamalla painonapista nopeasti uusi kääntökomento. Vaihde lähtee näin kääntymään, mutta kesken kääntöliikkeen suunta muuttuu ja vaihde kääntyy takaisin.
