Tutkintaselostus

B1/2008R

Kuolemaan johtanut Tasoristeysonnettomuus Laukaassa 25.2.2008

FATAL LEVEL CROSSING ACCIDENT IN LAUKAA, FINLAND, ON 25 FEBRUARY 2008

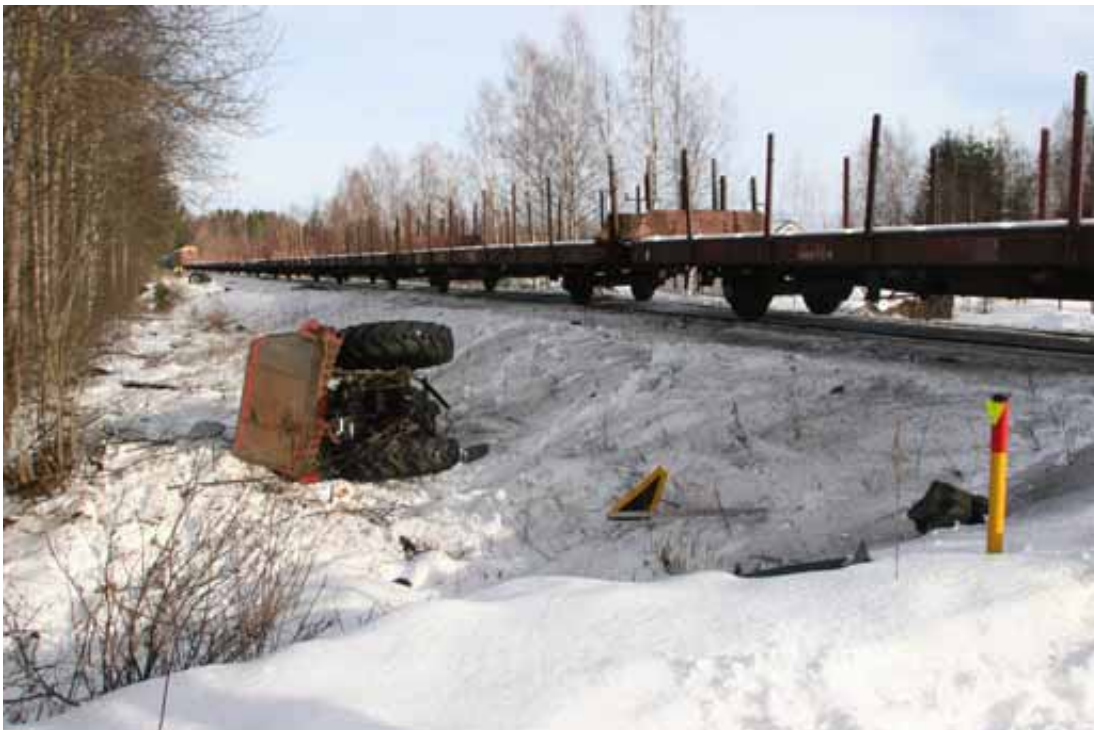
Kuva 2. Yleiskuva onnettomuuspaikalta. (kuva: poliisi)

Figure 2. An overview of the site of the accident (photo: police).

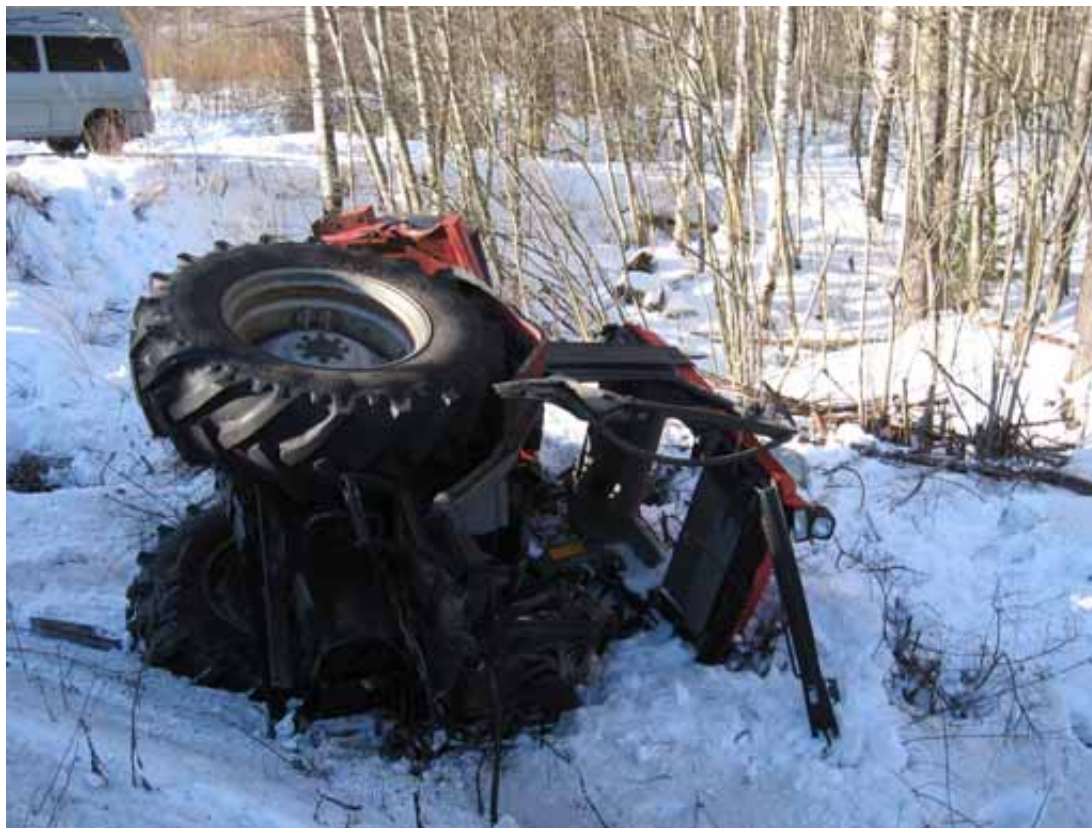
Traktori romuttui törmäyksessä täysin. Se katkesi moottorin ja vaihteiston välistä. Etukuormaaja irtosi ja raahautui junan keulaan tarttuneena, osittain veturin alle taipuneena. Etuakselisto irtosi ja paiskautui ratapenkereelle 59 metrin päähän törmäyskohdasta.

Kuva 3. Katkenneen traktorin takaosa ja turvaohjaamo (kuva: poliisi).

Figure 3. Rear end and cabin of the broken tractor (photo: police).

Turvaohjaamon kattoluukku oli auennut törmäyksessä. Luukku oli repeytynyt irti saranoineen. Ohjaamo oli säilyttänyt muotonsa ja pysynyt kiinni traktorin runkorakenteissa. Traktorissa ei ollut turvavyötä. Turvavyö olisi auttanut kuljettajaa pysymään ohjaamon sisällä.

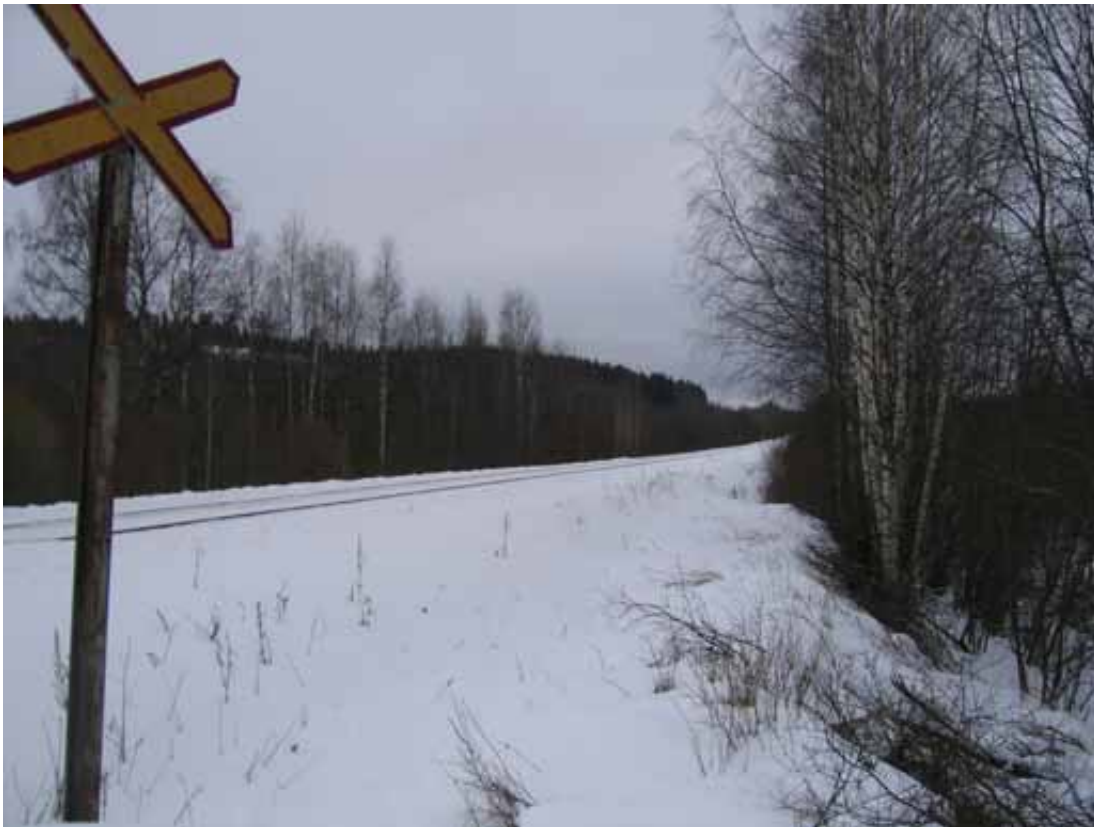
Viljelystieltä näkymää radalle rajoittaa tien- ja radanvarren molemminpuolinen puusto. Näkemä traktorin tulosuunnasta oikealle eli junan lähestymissuuntaan oli 8 metriä ennen kiskoja 350 metriä. Näkemä traktorin tulosuunnasta vasemmalle oli yli 600 metriä. Vastakkaisesta suunnasta tultaessa näkemä vasemmalle eli junan tulosuuntaan oli yli 600 metriä ja oikealle 300 metriä.

Kuva 5. Näkemä traktorin tulosuunnasta junan tulosuuntaan 8 metriä ennen kiskoja.

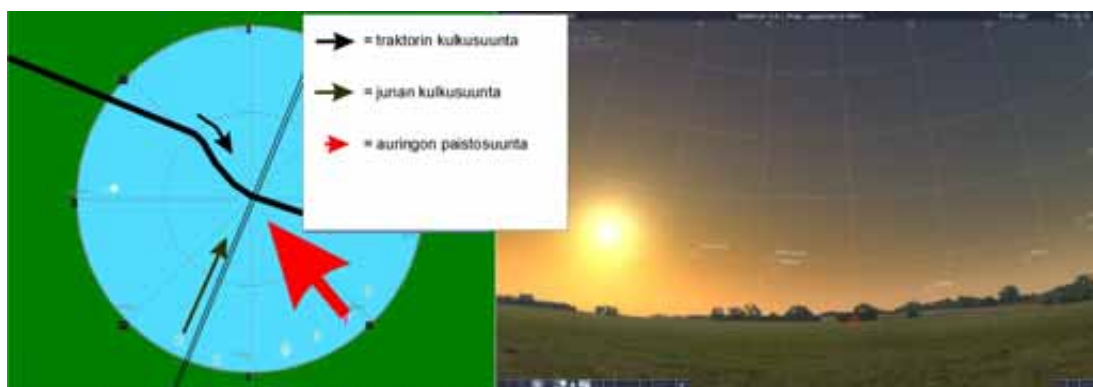
Onnettomuushetkellä kello 9.53 sää oli aurinkoinen ja kirkas. Lämpötila oli +1,5 °C. Tien pinta oli lumipeitteinen, mutta ei erityisen liukas. Aurinko paistoi traktorinkuljettajaa vastaan etuoikealta.

Kuva 6. Auringon paistosuunta ja -korkeus.
