## Tutkintaselostus

B2/2008R

# Raitiovaunujen yhteentörmäys Mäkeläkadulla Helsingissä 13.6.2008

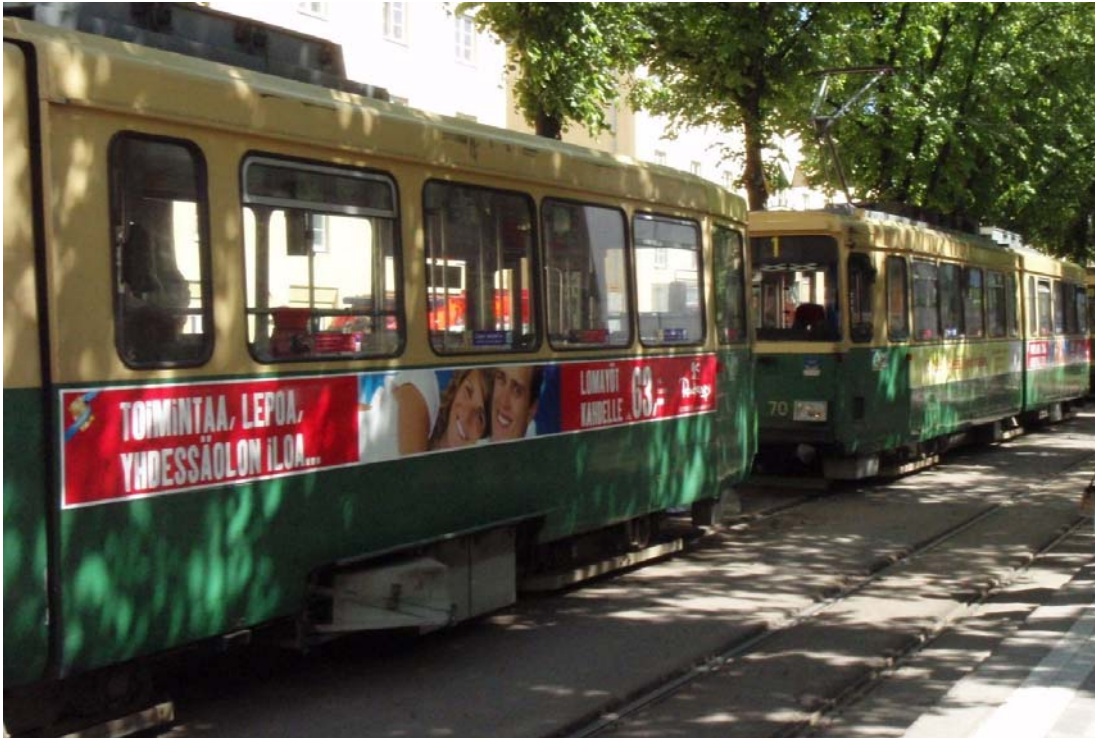
*Kuva 3. Onnettomuudessa mukana olleet raitiovaunut. Raitiotie on ajoratojen välissä olevassa lehmuskujassa. (kuva poliisi)*

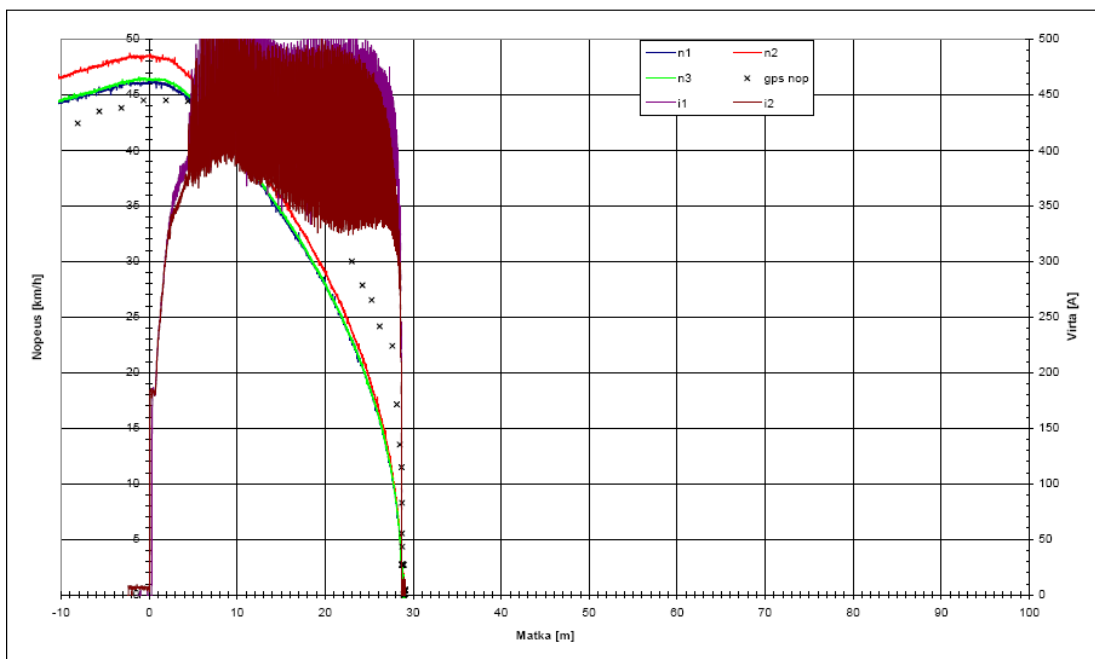
Kuva 5. Koe 6. Pikajarrutus nopeudesta 40 km/h, kuiva kisko.

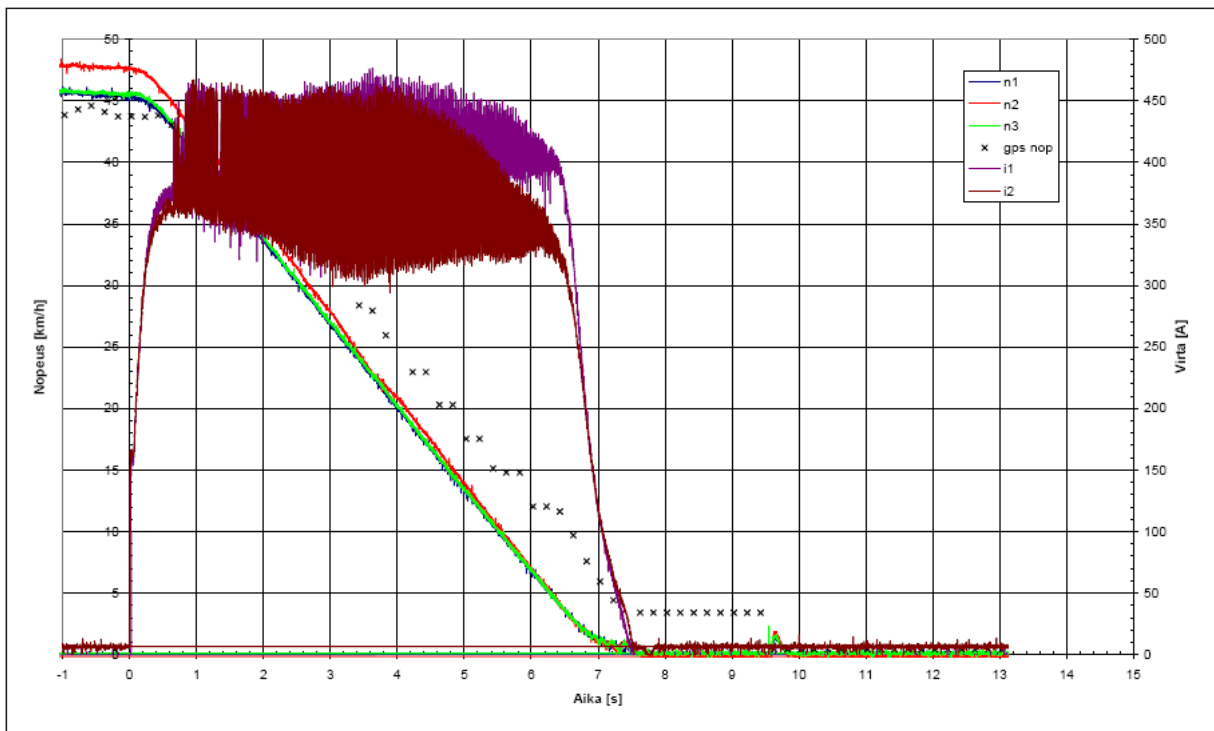
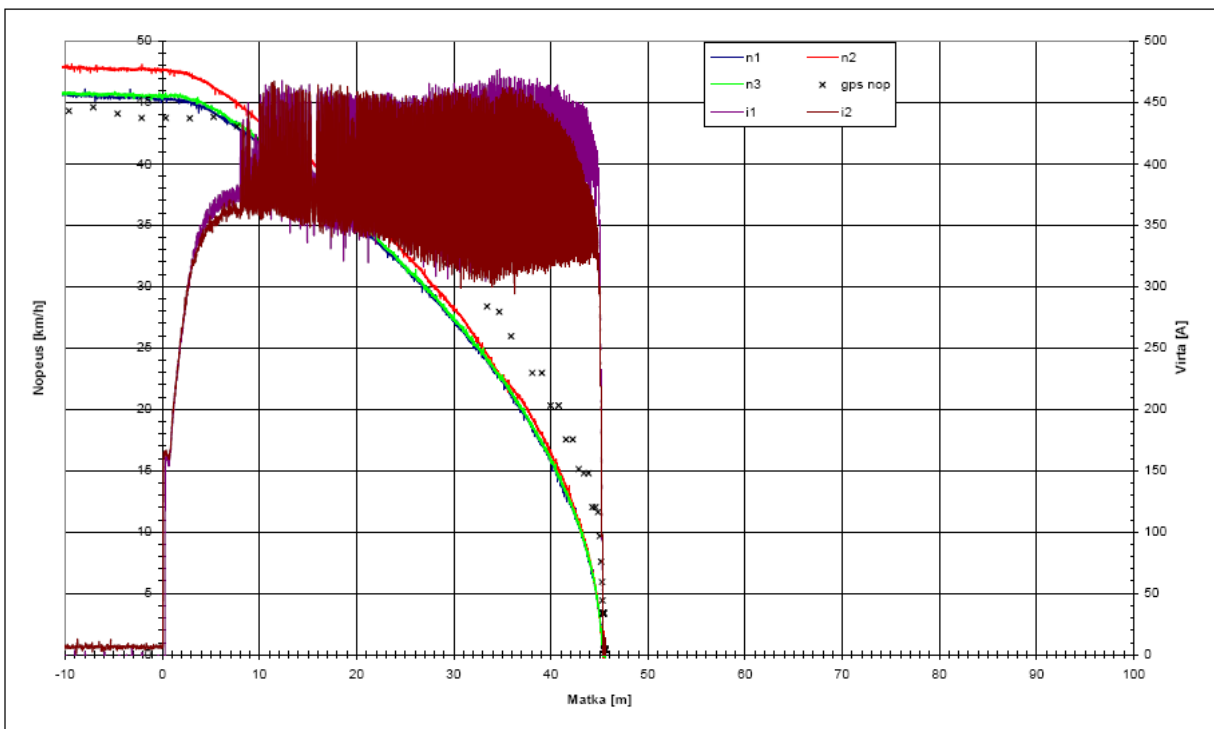
Koe 4 Kuiva kisko. Pikajarrutus nopeudesta 40 km/h. Kuljettajalle varoitus maavuodosta, 600 V sulake palanut, ajomoottori A pois käytöstä.

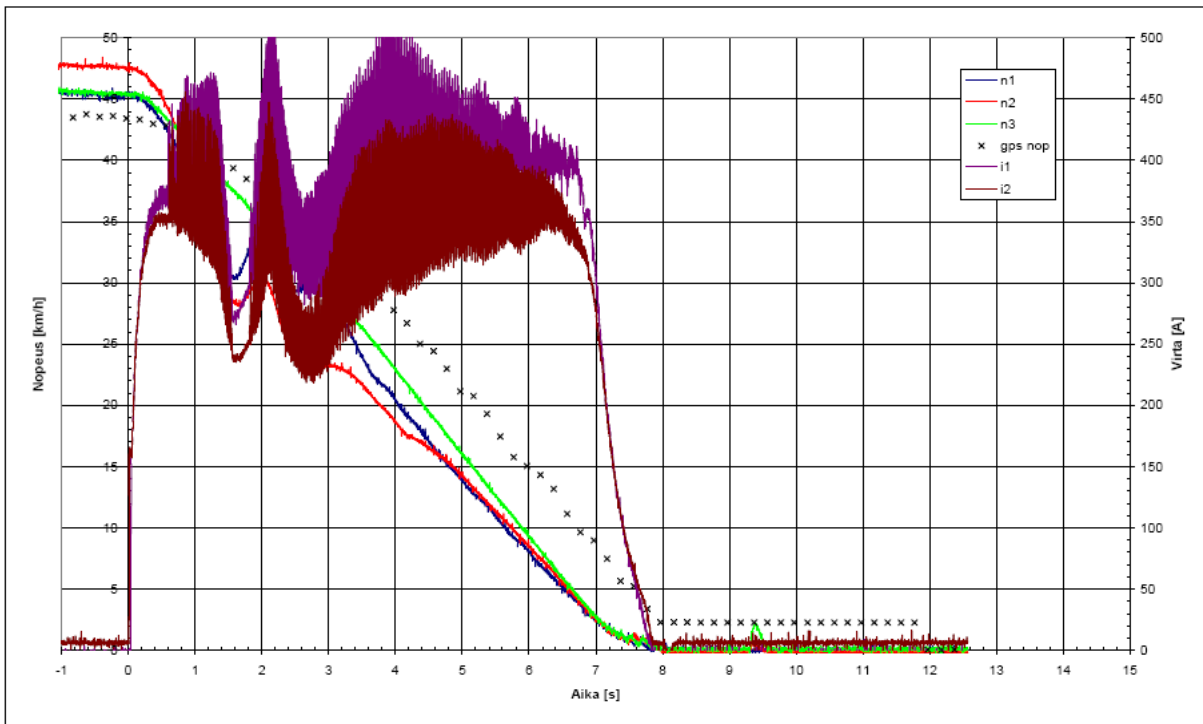
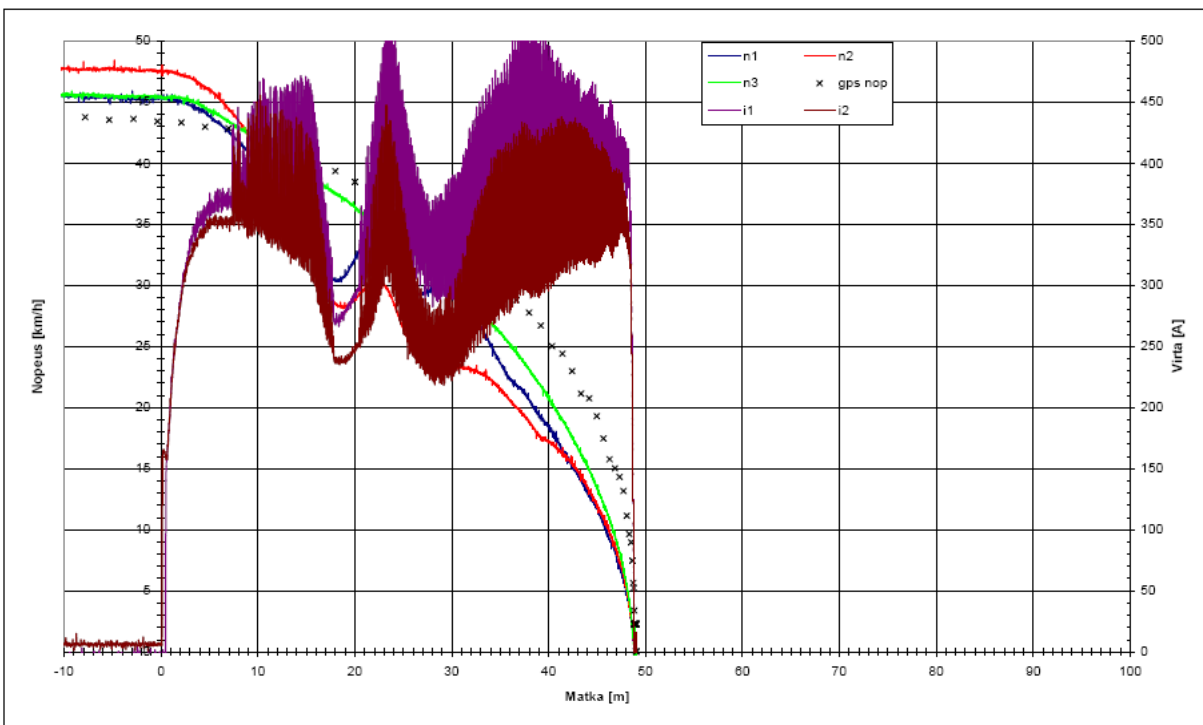
Koe 12. Kiskon liukastus 3 % liuksella jarrutusalueella 15–40 m. Täysivoimainen sähköjarrutus nopeudesta 40 km/h. Selkeä luisto, luistonestolaite toimii.

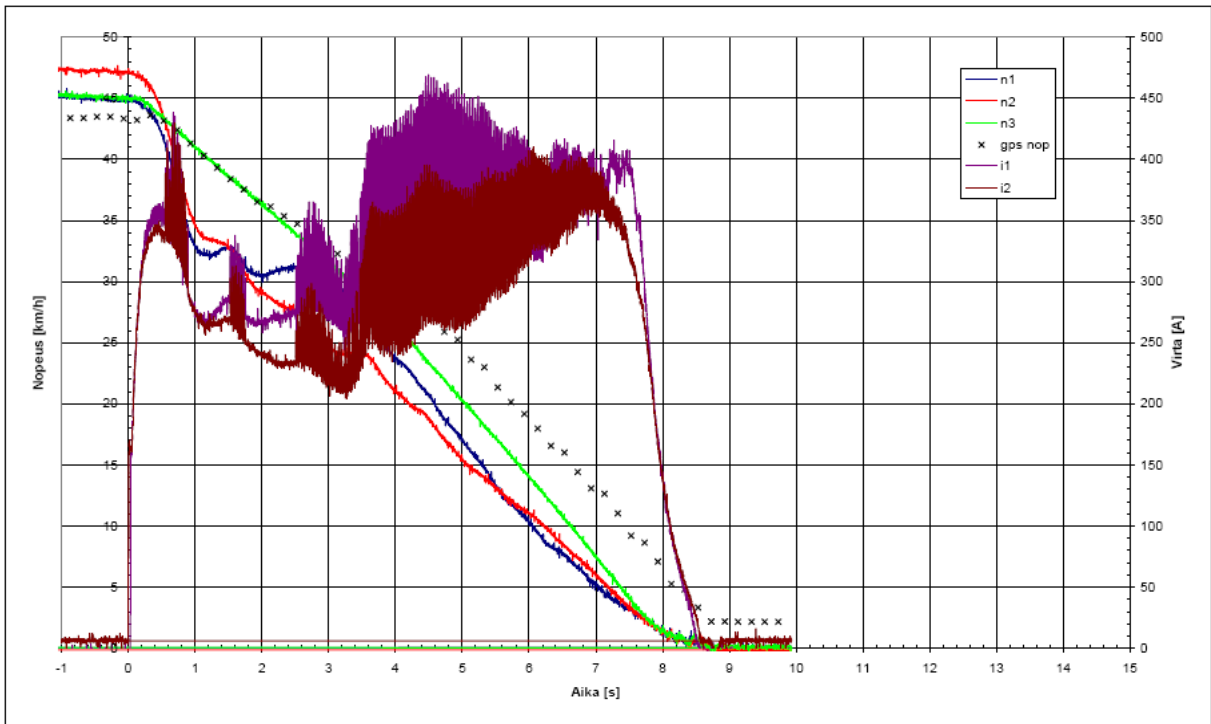
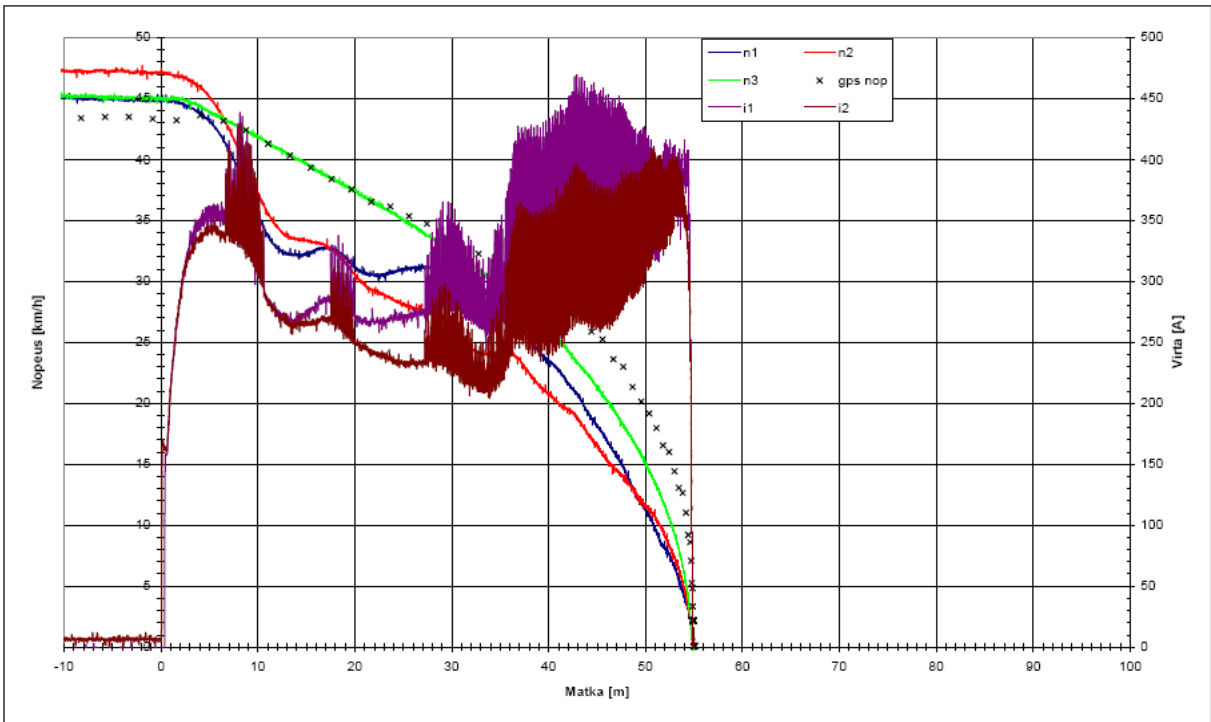
Koe 13. Kiskon liukastus 3 % liuksella jarrutusalueella 15–40 m. Täysivoimainen sähköjarrutus nopeudesta 40 km/h. Selkeää luistoa, luistonestolaite toimii.

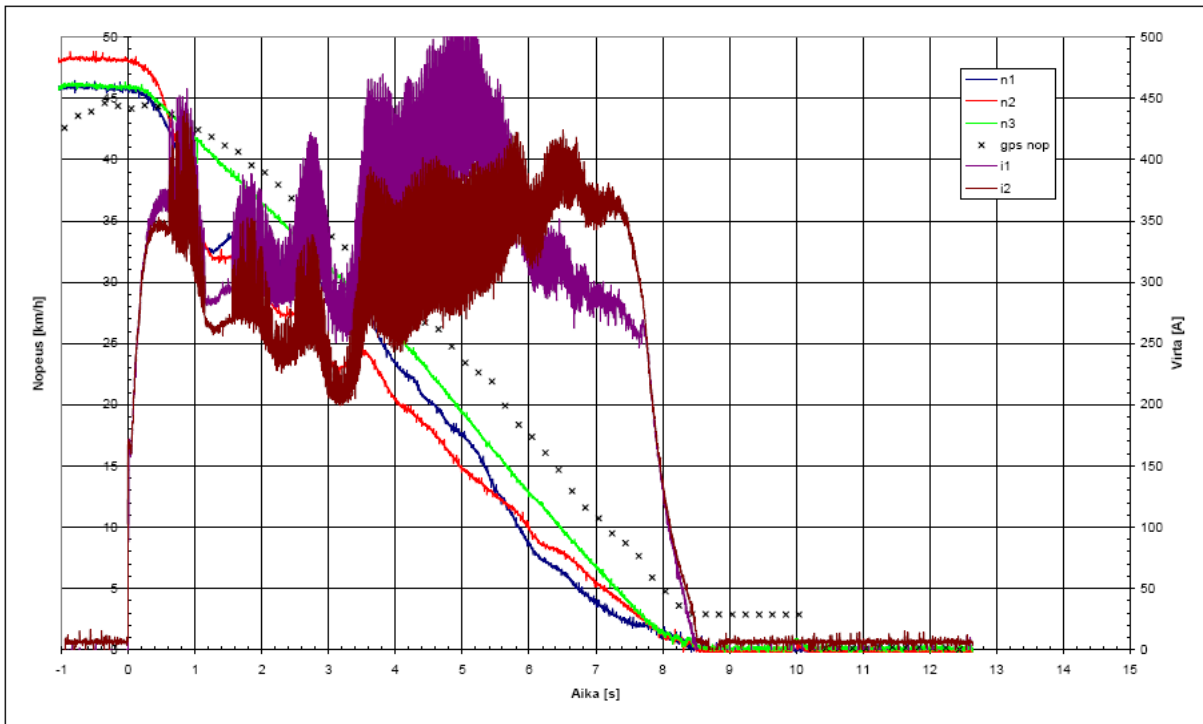
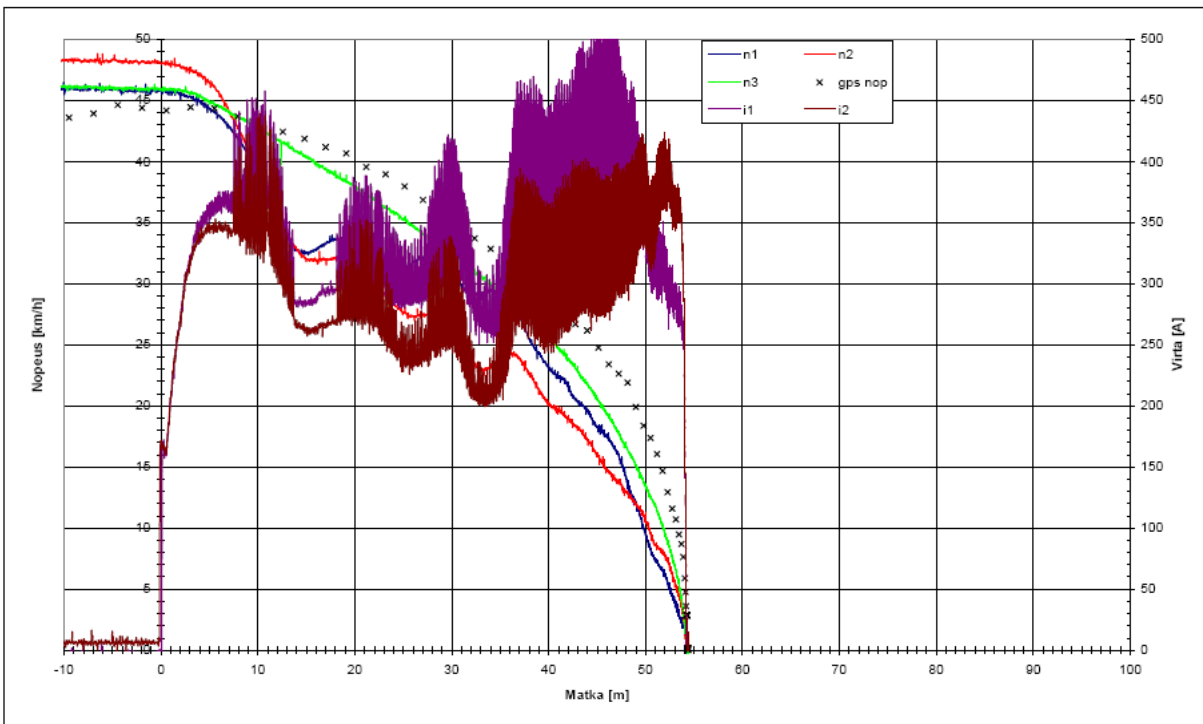
Koe 18. Harjattiin hiekka pois kiskoilta ja liukastettiin uudelleen 5 % nesteellä. Täysivoimainen sähköjarrutus nopeudesta 40 km/h. Luistaa selvästi, luistonesto toimii.

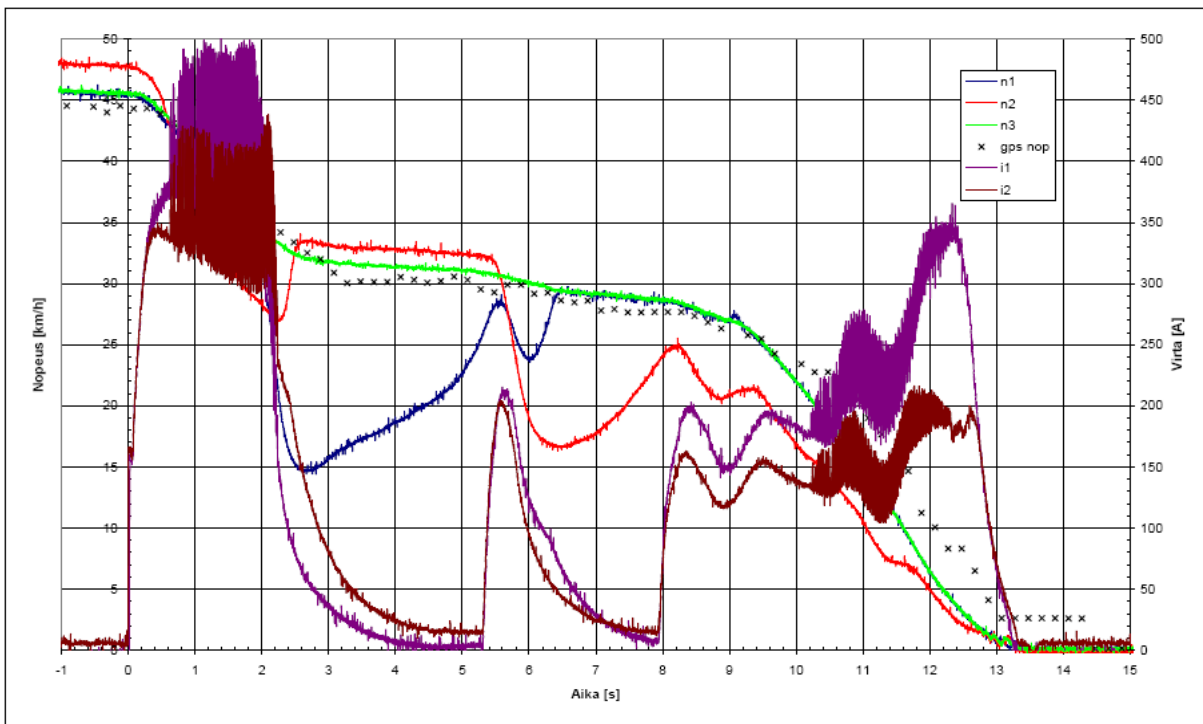
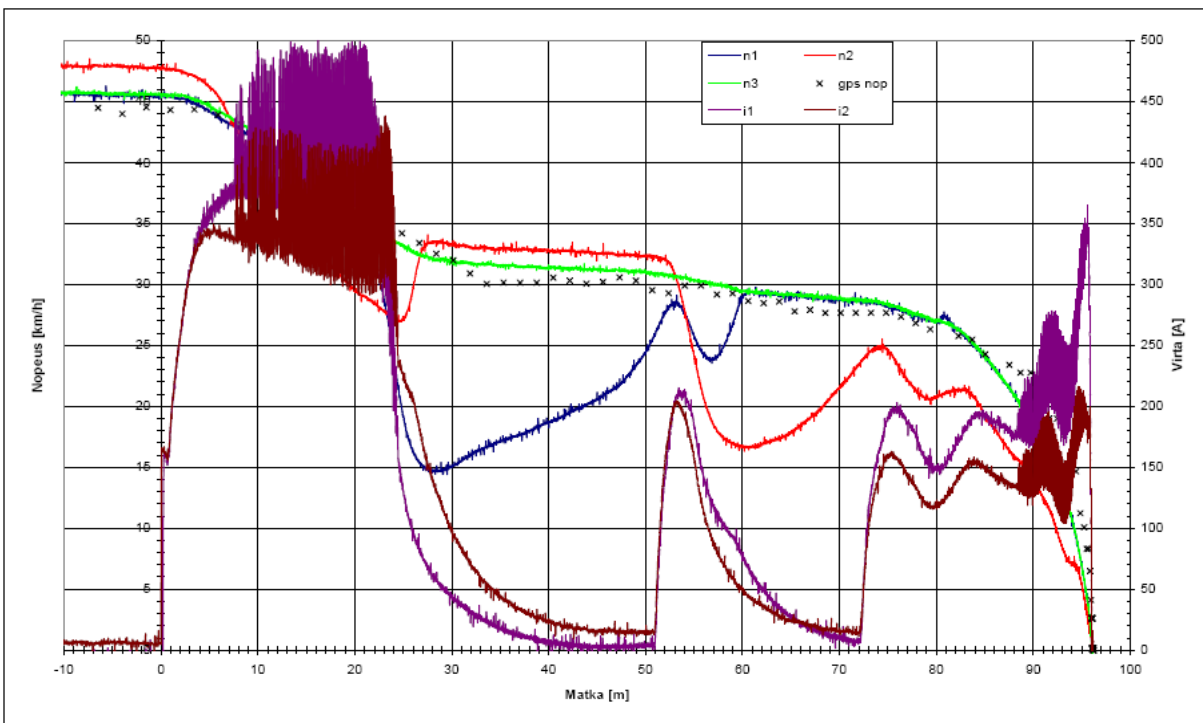
Koe 30. Kiskon liukastus rypsiöljyllä jarrutusalueella 15–40 m. Täysivoimainen sähköjarrutus nopeudesta 40 km/h. Voimakasta luistoa, pysäytetty kiskojarulla, todella liukasta, luistonesto toimii.

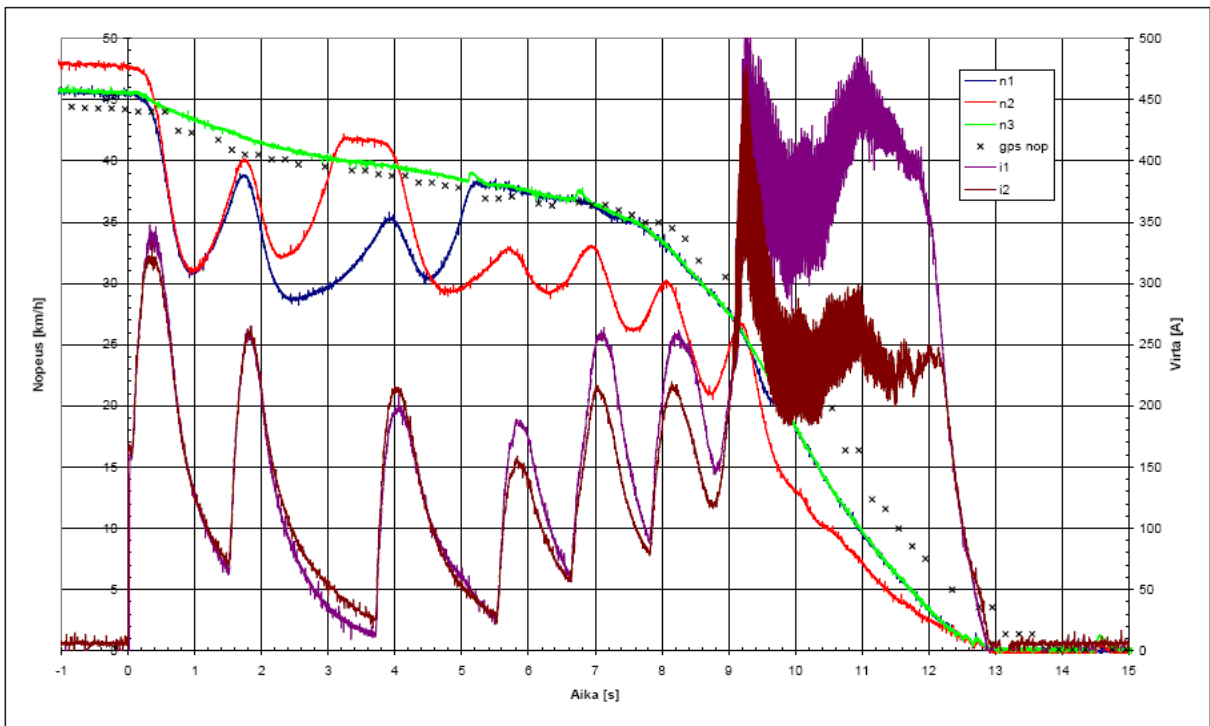
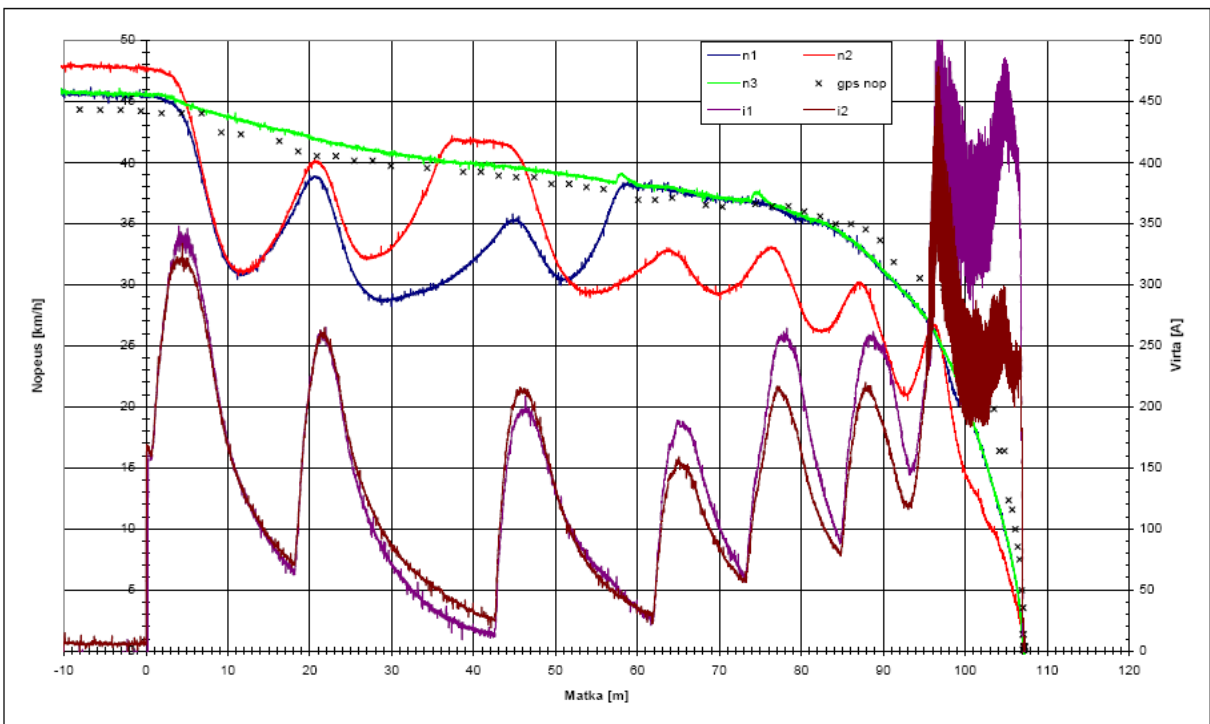
Koe 31. Kiskon liukastus rypsiöljyllä jarrutusalueella 15–40 m. Täysivoimainen sähköjarrutus nopeudesta 40 km/h. Voimakasta luistoa, luistonestojärjestelmä toimii oikein.
