Tutkintaselostus

B3/2008R

Kuolemaan johtanut tasoristeysonnettomuus Liperin Viinjärvellä Huikurin tasoristeyksessä 25.6.2008

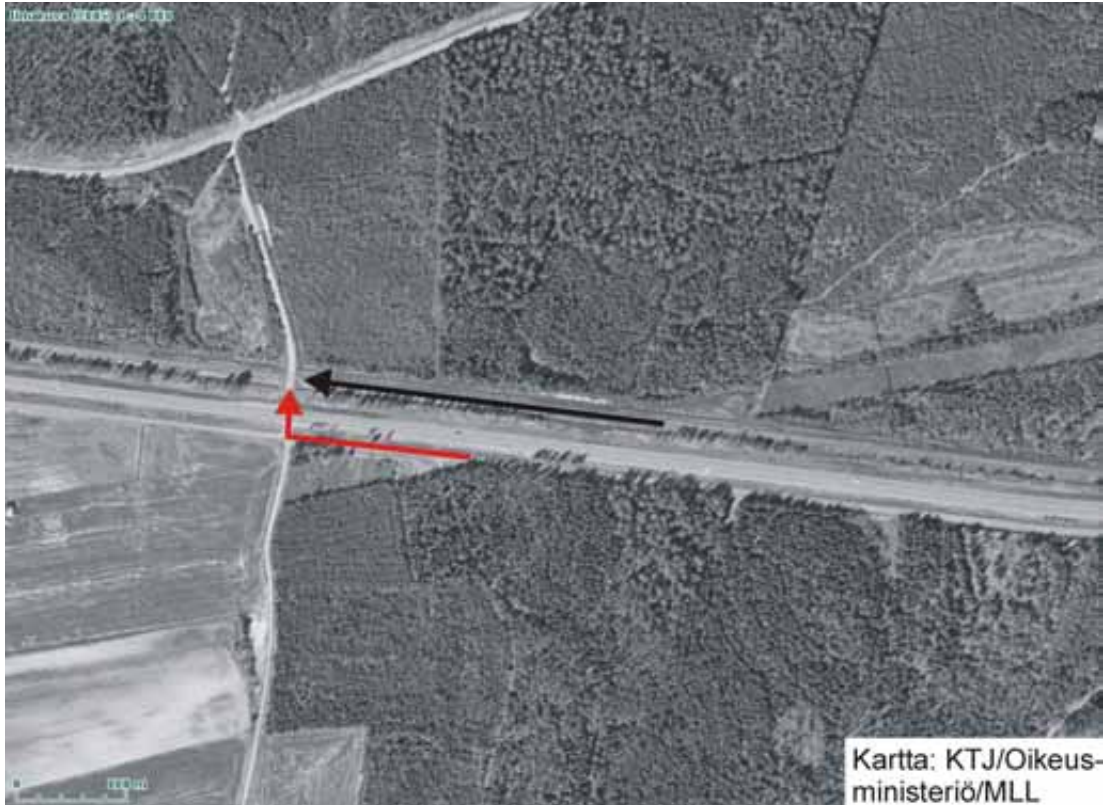
Kuva 4. Moposkootteri ajoi valtatie 17:n vierellä kulkevaa kevyenliikenteen väylää ja kääntyi oikealle ylittäen valtatie 17:n lähestyessään tasoristeystä (punainen nuoli). Kiskobussin lähestymissuunta esitetty mustalla nuolella.

Figure 4. The scooter drove along a road intended for light traffic next to highway 17, and then turned right and crossed the highway as it approached the level crossing (red arrow). The approach of the rail bus is indicated by the black arrow.

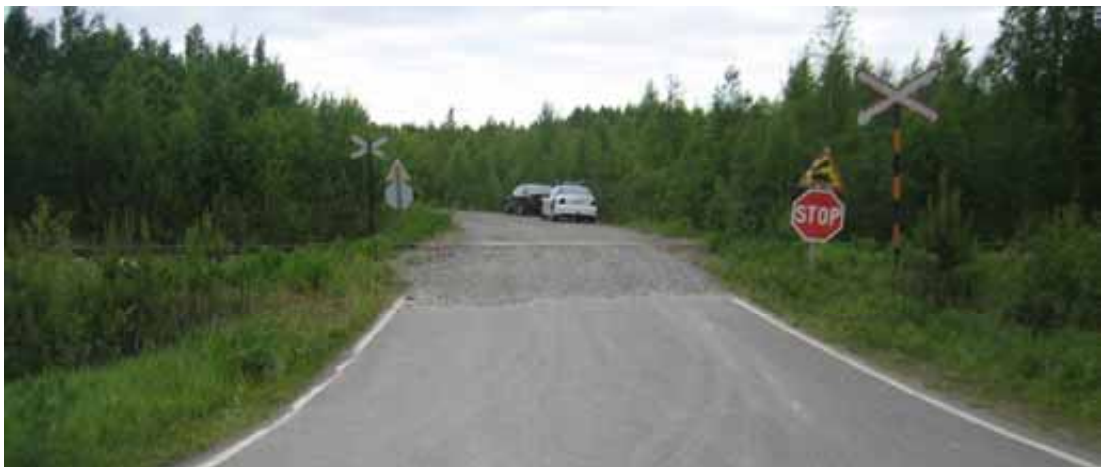
Onnettomuushetkellä sää oli pilvipoutainen ja lämpötila +14 °C. Tie tapahtumapaikalla on asfalttipäällysteinen, mutta tasoristeyksen tien pinnan materiaali on normaalista poiketen raidesepelin ja soran sekoitus (raekoko 0—60 mm). Kestopäällyste päättyy 8 metriä ennen tasoristeystä ja tie jatkuu sorapäällysteisenä tasoristeyksen jälkeen. Tie oli onnettomuushetkellä kuiva.

Kuva 5. Tie muuttuu sorapäällysteiseksi 8 metriä ennen tasoristeystä. Tie oli onnettomuushetkellä kuiva.

Figure 5. The road becomes gravel-surfaced eight metres before the crossing. The road was dry at the time of the accident.
