Tutkintaselostus

B5/2008R

Kuolemaan johtanut tasoristeysonnettomuus Suonenjoella 26.8.2008

FATAL LEVEL-CROSSING ACCIDENT IN SUONENJOKI, FINLAND, ON 26 AUGUST 2008

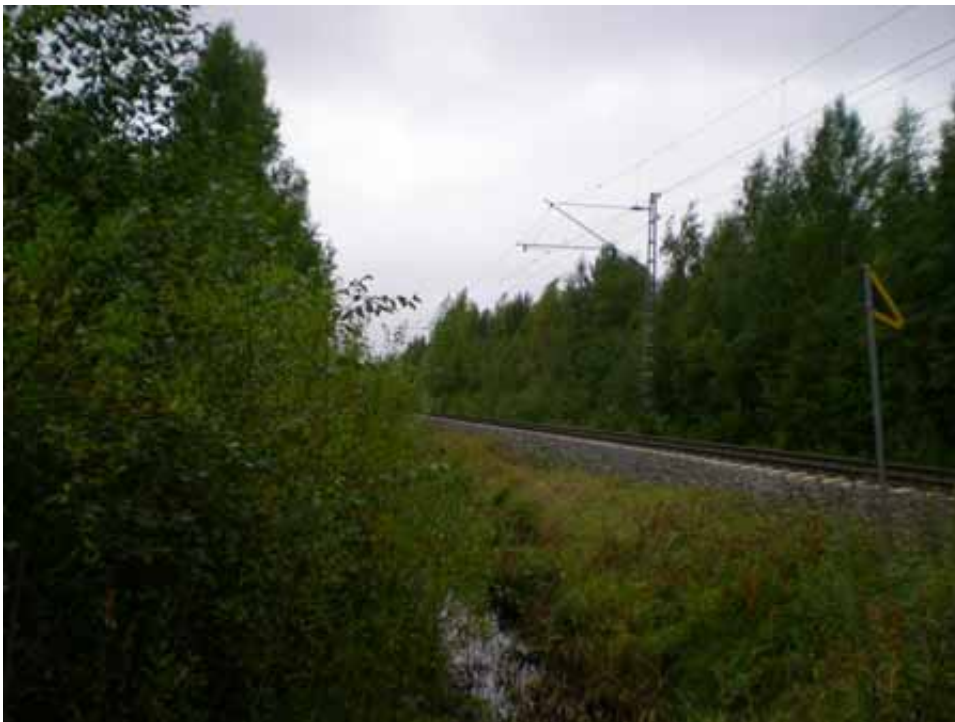
VTT:n vuonna 2002 tekemän inventoinnin mukaan kyseisen tasoristeyksen näkemissä oli puutteita ja näkemiä ei raivauksellakaan saada RATOn ohjeiden mukaisiksi, eli 840 metriä pitkiksi. Raportissa suositellaan ajokieltoa kuorma-autoille, linja-autoille ja ajoneuvoyhdistelmille.

Ratahallintokeskuksen ylläpitämän tasoristeystietokannan tasoristeyksen tarkastusraportin 22.11.2007 mukaan tarkastuksessa Konttilan tasoristeyksessä on havaittu useita puutteita ja tasoristeys on todettu vaaralliseksi ylittää.

Kuva 4. Näkemä 8 metriä ennen kiskoja ratatyöyksikön tulosuuntaan. Pensaskasvillisuus häikäsi näkyvyyttä.

Bild 4. Frisiktsområdet 8 meter före rälsen i banarbetsenhets ankomstrikning. Buskvegetationen hinderade sikten.

To prevent the occurrence of similar accidents, the investigation commission recommends that the sightlines of the level crossing be improved and the wait platforms reconditioned to meet regulations, and that the level crossing be equipped with a warning sign. If it becomes apparent that sightlines cannot be improved and that the wait platforms cannot be reconditioned, then the level crossing should be removed or equipped with a half-barrier.
