## Tutkintaselostus

B6/2008R

# **Kuolemaan johtanut tasoristeysonnettomuus lisäallessa 25.9.2008**

### **FATAL LEVEL CROSSING ACCIDENT IN IISALMI, FINLAND, ON 25 SEPTEMBER 2008**

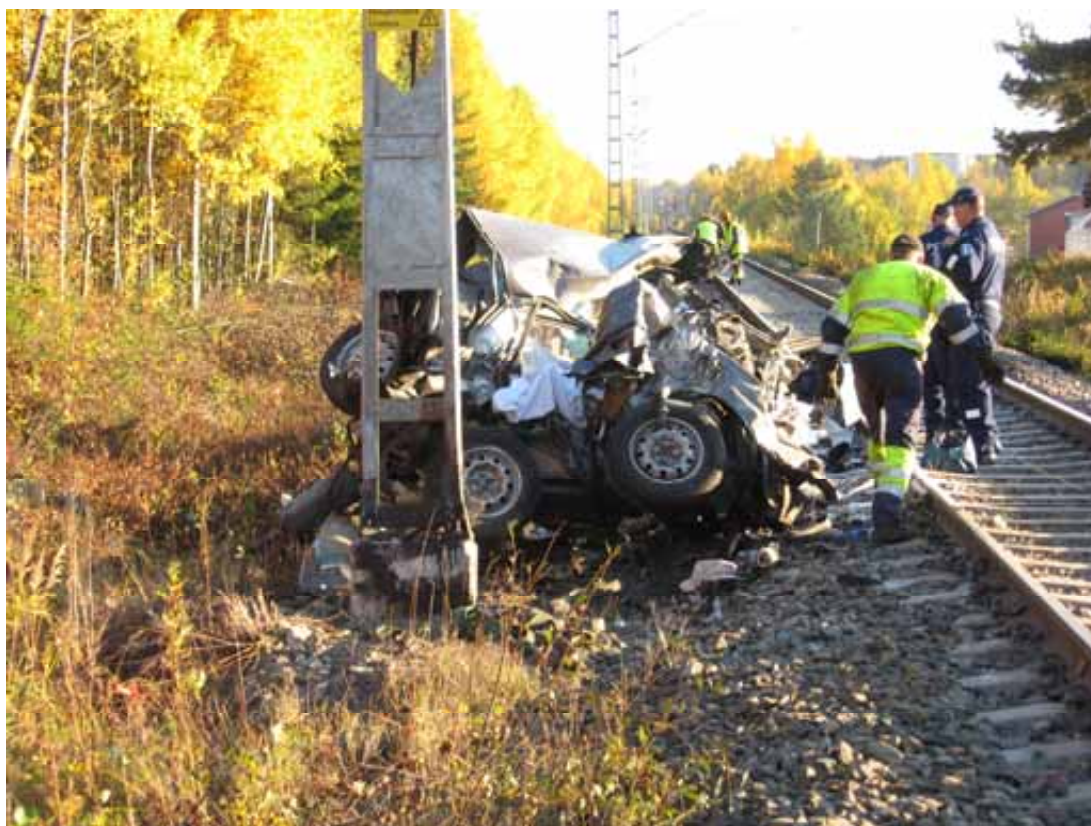
*Kuva 3. Henkilöauto sinkoutui törmäyksen jälkeen vasten sähköratapylvästä. .*

*Figure 3 The collision tossed the car against the column supporting the track's electric cables.*

Tasoristeyksen jälkeen ensimmäinen sähköratapylväs ja sen perustus vaurioituivat auton törmäyksestä ja ne jouduttiin vaihtamaan.

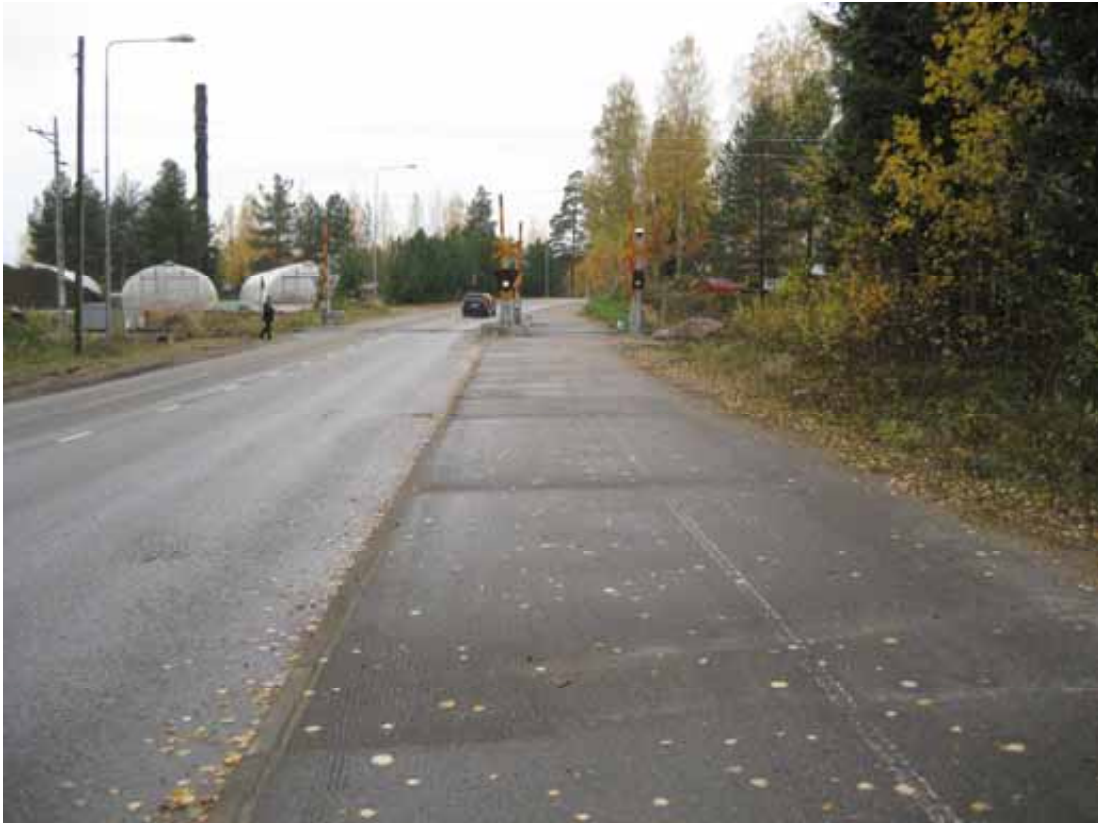
*Kuva 4. Näkymä tasoristeykseen henkilöauton tulosuunnasta. Juna tuli tasoristeykseen oikealta.*

*Figure 4. The view onto the level crossing from the direction of the approaching car. The train approached from the right.*

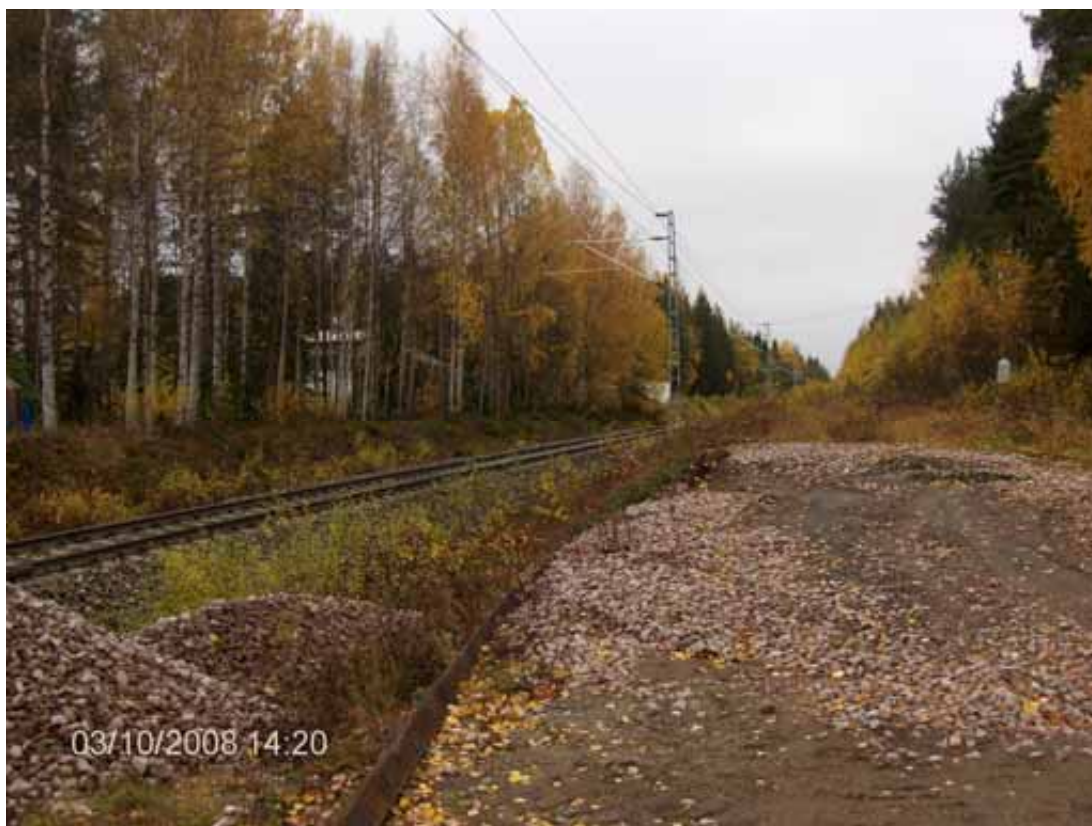
*Kuva 5. Näkymä tasoristeykseltä junan tulosuuntaan. Kuva on otettu sen jälkeen, kun radan vieressä ollut sepelikasa oli poistettu.*

*Figure 5. The view from the level crossing in the direction of the approaching train. The photo was taken after the heap of ballast next to the track had been removed.*

Näkyvyyttä henkilöautosta radalle junan tulosuuntaan oikealle rajoitti maavallin lisäksi radan vieressä ollut sepelikasa. Näkemä 8 metrin päässä kiskoista junan tulosuuntaan oli 150 metriä. Näkemä vastakkaiseen suuntaan oli 800 metriä.

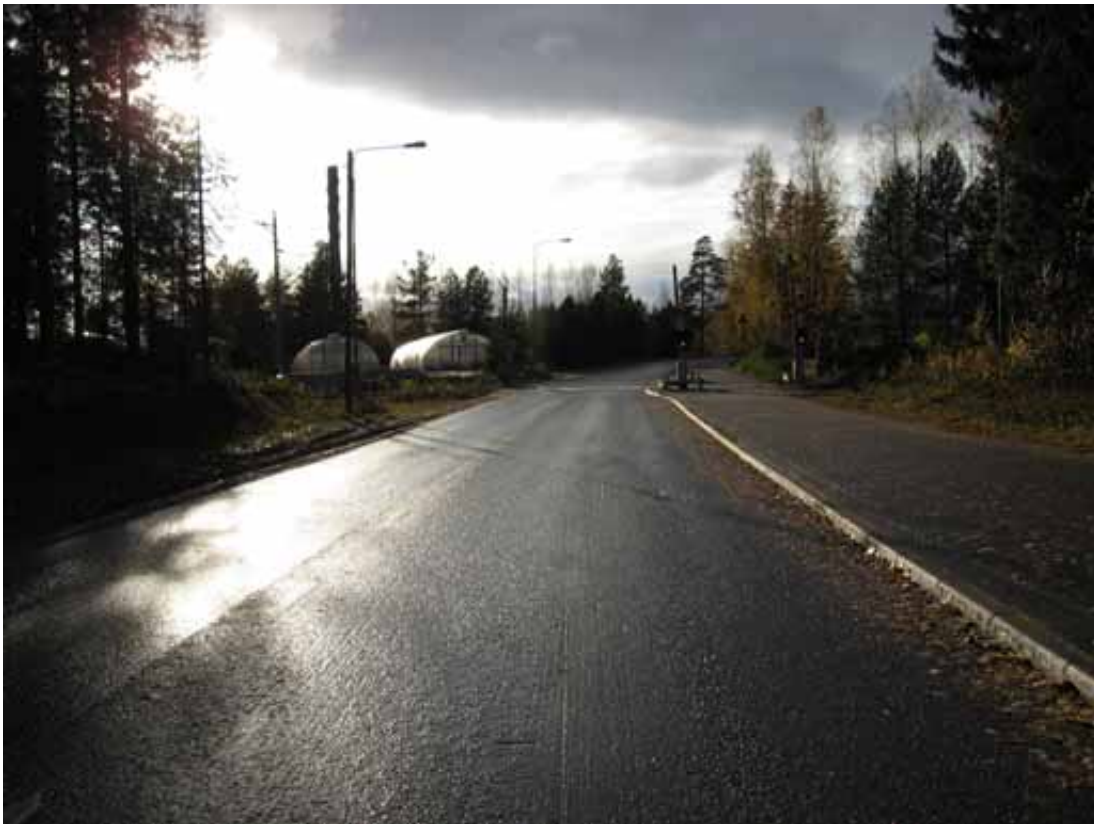
*Kuva 6. Kuva on otettu noin viikko onnettomuuden jälkeen auton tulosuunnasta. Kelonaika on sama kuin onnettomuushetkellä. Aurinko paistoi etvasemmalta. Kuvassa tien pinta on märkä. Onnettomuushetkellä tien pinta oli kuiva.*

*Bild 6. Bilden är tagen cirka en vecka efter olyckan i bilens ankomstriktning. Tiden är detsamma som vid olyckstillfället. Solen sken framifrån och från vänster. På bilden är vägytan våt. Vid olyckstillfället var vägytan torr.*

*At the Suurisuo level crossing and similar level crossings, where it has been noted that sunlight hinders visibility, the visibility of barriers and warning signs should be improved by replacing red blinking filament lamps with blinking or flashing LED lights. [B6/08R/S256]*
