## Tutkintaselostus

C2/2008R

# Fosforihappovaunun suistuminen kiskoilta Kokkolan Yksipihlajassa 1.3.2008

### DERAILMENT OF A WAGON CARRYING PHOSPHORIC ACID IN YKSPIHLAJA, KOKKOLA, FINLAND, ON 1 MARCH 2008

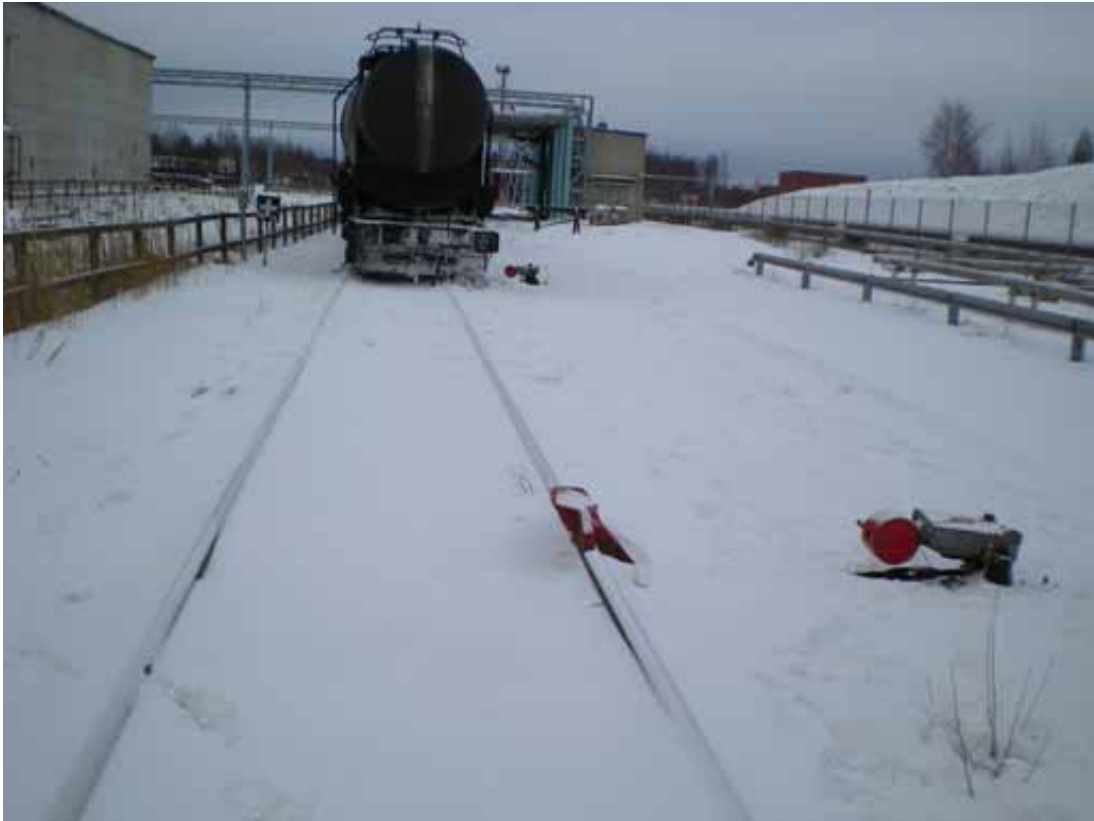
Kuva 2. Raiteen 044c raiteensulut suistumisen jälkeen. Kumpikin raiteensulku oli kiskolle käännetyssä asennossa.

Bild 2. Spårspärrarna på spår 044c efter urspårningen. Båda spårspärrarna låg i vänt läge på rälsen.

Figure 2. The derailleurs of track 044c after the derailing. Both derailleurs were on rail.

Raiteensulku oli käännettynä kiskolla olevaan asentoon ja lukittu. Lukituksen avaamiseen tarkoitettu avain oli varmistuslukkolaitoksessa. Vastakkaisen suunnan raiteensulku oli myös lukittu ja sen avaamiseen tarvittiin ensin mainitun raiteensulun lukitusjärjestelmästä vapautuva avain.

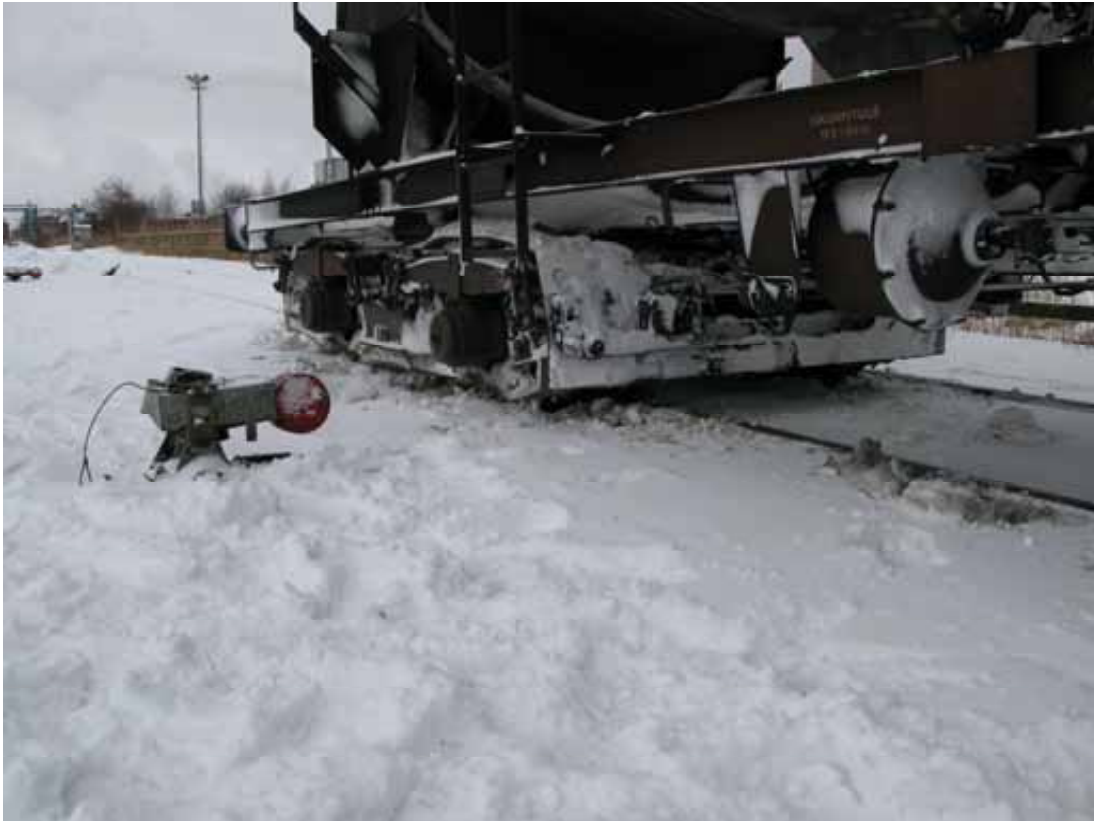
Onnettomuudessa ollut vaunu ei vaurioitunut, mutta raiteensulun yli kulkeneet telin pyörät 3 ja 4 vaihdettiin. Vaunun tarkastus- ja pyörien vaihtokustannukset olivat yhteensä 735 euroa. Raivauskustannukset vaunun nostamisesta raiteelle olivat yhteensä 3 065 euroa.

Raiteensulun avainsalpalaitte vaurioitui. Laitte purettiin vaunun noston ajaksi ja korjattiin paikalla.

*Kuva 3. Raiteensulku ja kiskoilta suistunut fosforihappovaunun teli.*

*Bild 3. Spårspärren och den urspårade fosforsyravagnens boggi.*

*Figure 3. The derailer and bogie of the derailed wagon carrying phosphoric acid.*

Junan ensimmäisenä kulkeneen vaunun teli törmäsi raiteensulkuun ja suistui kiskoilta kulkusuunnassaan vasemmalle puolelle kulkien suistumisen jälkeen kahden metrin matkan.

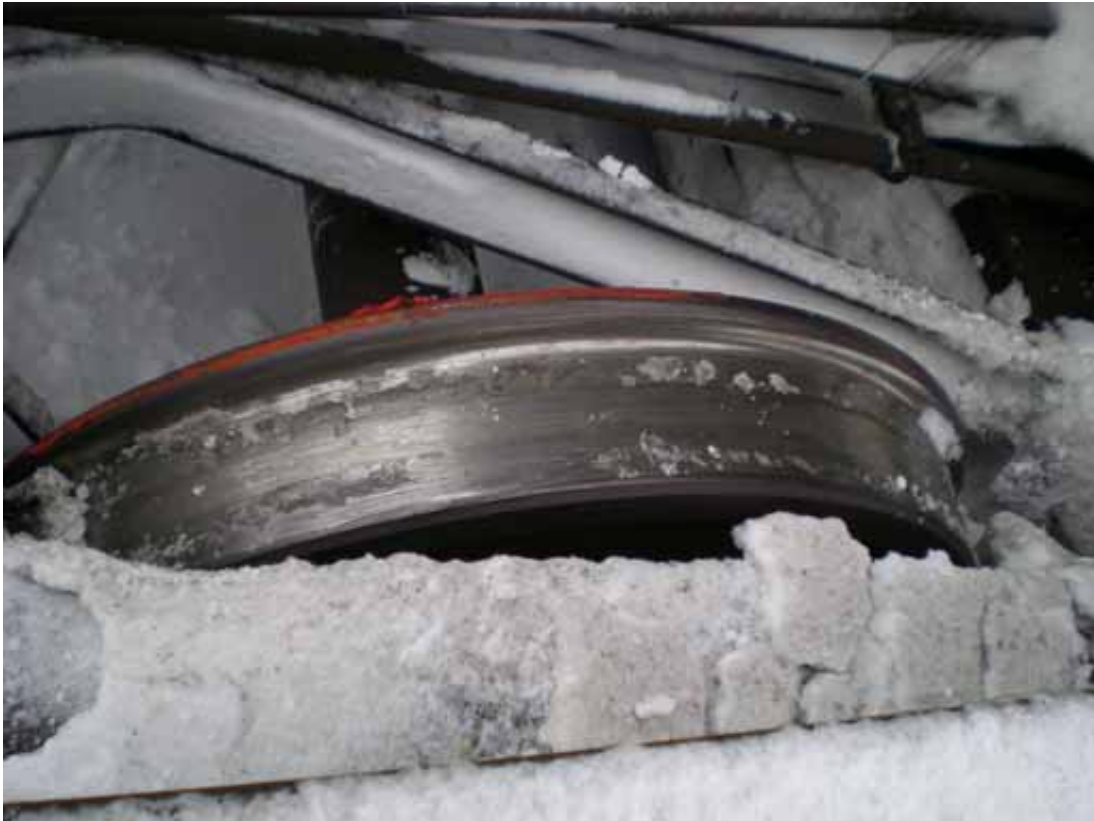
Tuotantopäällikön kertoman mukaan fosforihapon lastauslämpötila on +50–+70 astetta ja kyseisen lastin lämpötila oli noin +50 astetta. Sen vuoksi vaunun säiliön kanssa kosketukseen joutuva lumi sulaa ja vesi valuu suojaamattomiin jarrulaitteisiin muodostaen jäätä, joka jarrutuksen alkuvaiheessa huonontaa jarrutuksen tehoa.

*Kuva 4. Kuva raiteensulun suistamasta pyörästä. Kuvassa näkyy teliin kertynyt jää. Pyörän pinnalla ollut jää ei ole ehtinyt hävitä jarrutuksesta huolimatta.*

*Bild 4. Bild av ett hjul som spårade ur vid spårspärren. Bilden visar den is som hade samlats på boggin och att isen på hjulytan inte hade försvunnit trots inbromsning.*

*Figure 4. The derailed wheel. The photo shows that ice had collected on the bogie and the ice did not melt off the wheel despite braking.*

Myötävaikuttavana tekijänä oli junan vaunujen jarrulaitteisiin kertynyt lumi ja jää, mikä heikensi vaunujen jarrujen tehoa.
