Tutkintaselostus

C3/2008R

Vaihtotyöyksikön ja trukin yhteentörmäys Syväsataman rai- teistolla Joensuussa 30.4.2008

COLLISION OF A SHUNTING UNIT AND A FORKLIFT TRUCK ON THE SYVÄSATAMA PORT TRACK IN JOENSUU, FINLAND, ON 30 APRIL 2008

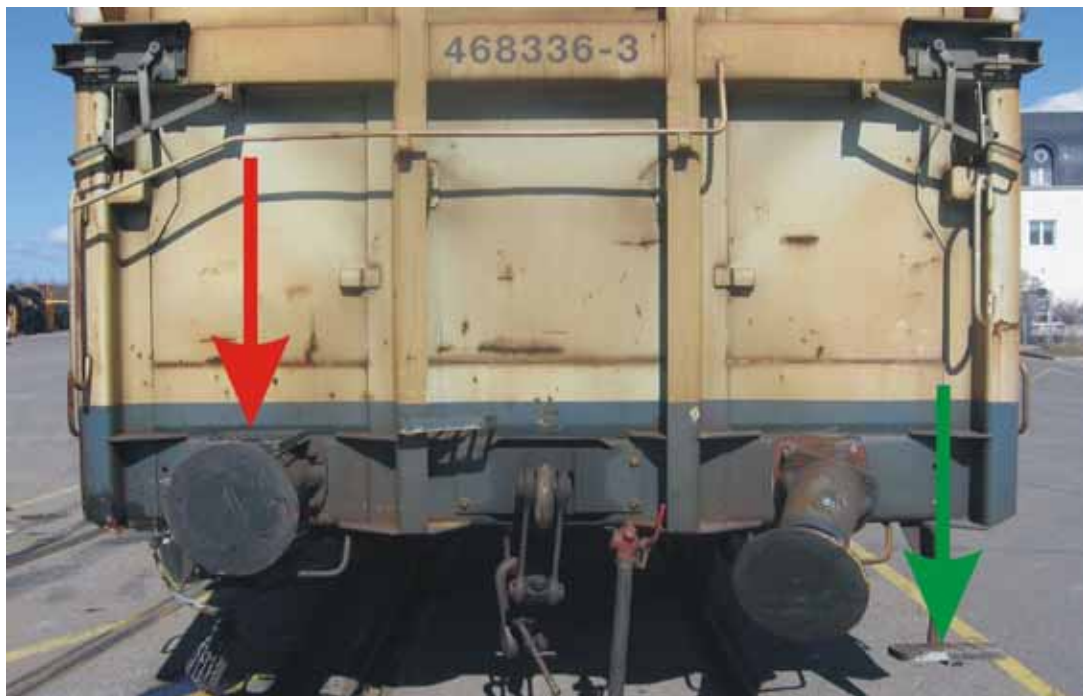
Vaunun vasen puskin irtosi kiinnityksestään jäaden kiinni vain yhdellä ruuvilla. Oikea kulma-astin oli taittunut vaunun alle. Lisäksi vaunun alumiiniseinään tuli trukin tekemiä painaumuksia.

Kuva 2. Vaunun päädyn vauriot. Vaihtotyönjohtaja seisoi puskimen päällä olevalla astimella (punainen nuoli) ja junamies kulma-astimella (vihreä nuoli).

Figure 2. The damage to the end of the wagon. The shunting foreman was standing on the buffer step (red arrow) and the shunter on the left end step (green arrow).

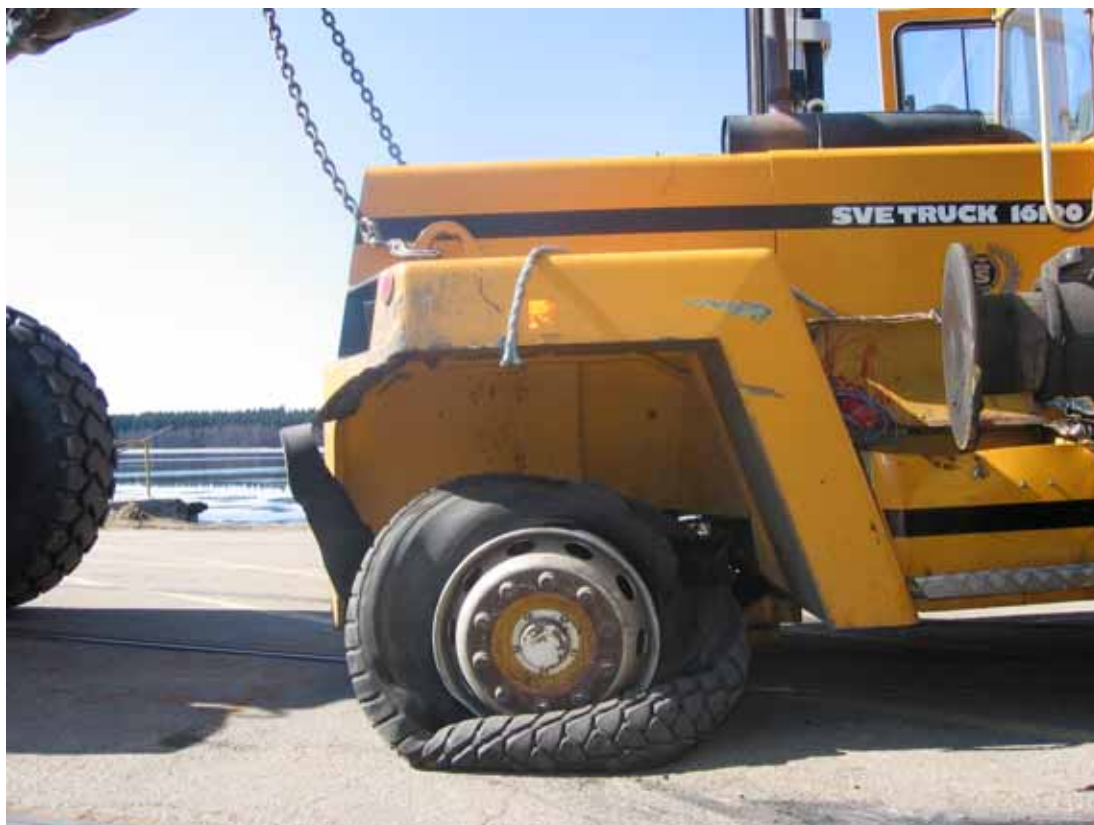
Trukin oikea takapyörä ja hydraulisäiliö rikkoutuivat törmäyksessä. Oikean takapyörän lokasuojan alapuolelle tuli puskinen tekemä jälki, ja roiskeläppä rikkoutui. Trukin kyljen alaosaan tuli vaunun tekemiä painaumia sekä etulokasuojaan vähäisiä jälkiä. Myös astimia ja luukkujen kansi rikkoutui.

Kuva 3. Trukin vaurioita. Kuvassa näkyy myös köysi, jolla junamies sitoi vaihtotyönjohtajan jalan.

Figure 3. The damage to the forklift truck. Also visible is the rope with which the shunter bandaged the shunting foreman's leg.

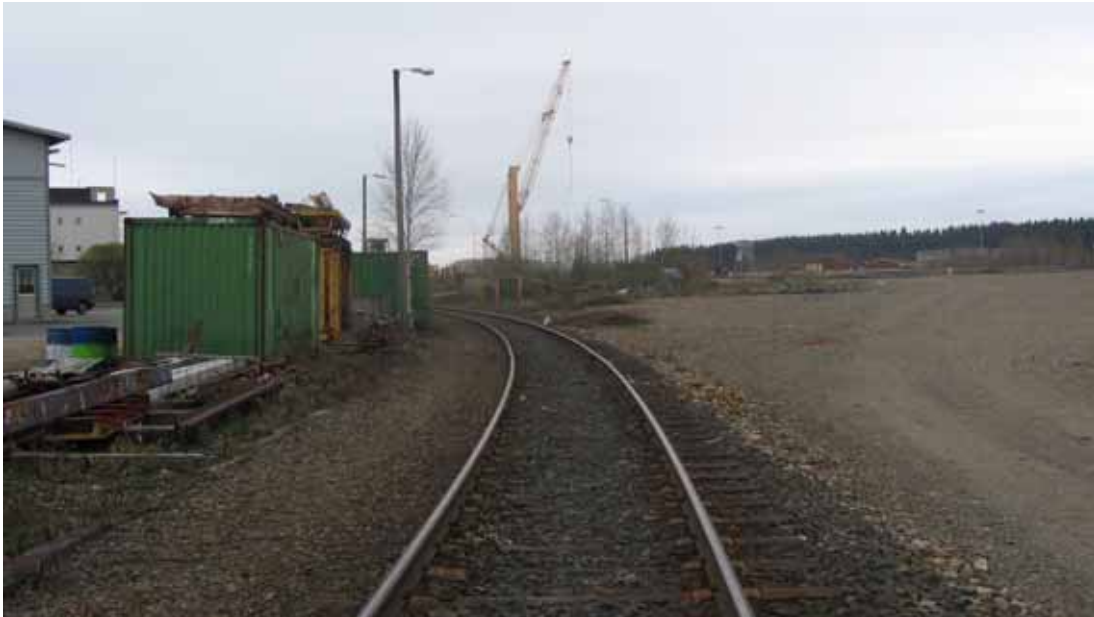
Sataman portilta onnettomuuspaikalle on matkaa 240 metriä. Portilta kohti satamaa mentäessä raide kaartaa voimakkaasti vasemmalle. Puolivälissä kaarretta sen sisäpuolella on säilytyskontteja aivan radan vieressä. Ne ovat näkemäesteenä raidetta pitkin satamaan tultaessa.

Kuva 5. Puolivälissä kaarretta sen sisäpuolella olevat säilytyskonit ovat näkemäesteenä raidetta pitkin satamaan tultaessa.

Figure 5. Storage containers halfway into the curve impair visibility when entering the port.

In order to prevent the occurrence of similar accidents, the Accident Investigation Board of Finland recommends that storage containers should be placed further away from the track so that they do not impede visibility. No other recommendations have been issued because actions have been taken to improve port safety with the installation of warning lights indicating that a shunting unit is moving along the tracks. In addition, the loading platform next to the track should be dismantled if it is no longer in use.

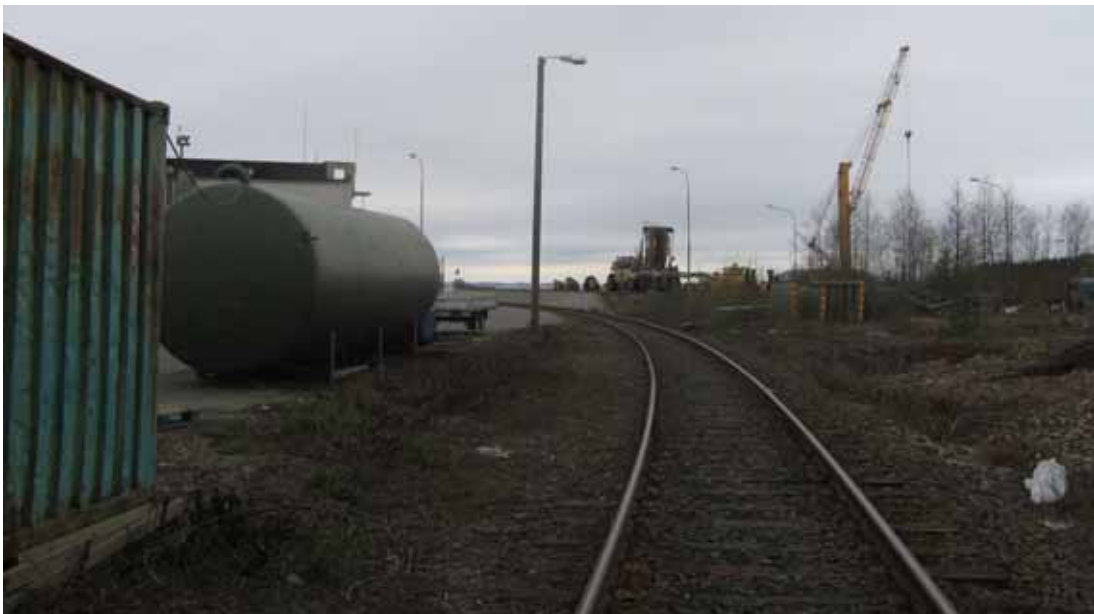
The accident occurred because the forklift driver did not observe the approaching shunting unit before turning or when turning to cross the track. The driver noticed the shunting unit only upon the collision. In order to fulfil his lookout duty, the shunting foreman was standing on the buffer step on the right side of the first wagon in the direction of travel, which contributed to the injury. He was unable to stand on the corner step because of a high loading platform on the right side of the track.

Kaarteeseen jälkeen radan oikealla puolella sijaitsee 1,2 metriä korkea ja 50 metriä pitkä lastauslaituri.

Kuva 6. Raiteen oikealla puolella oleva lastauslaituri.

Figure 6. The loading platform on the right side of the track.

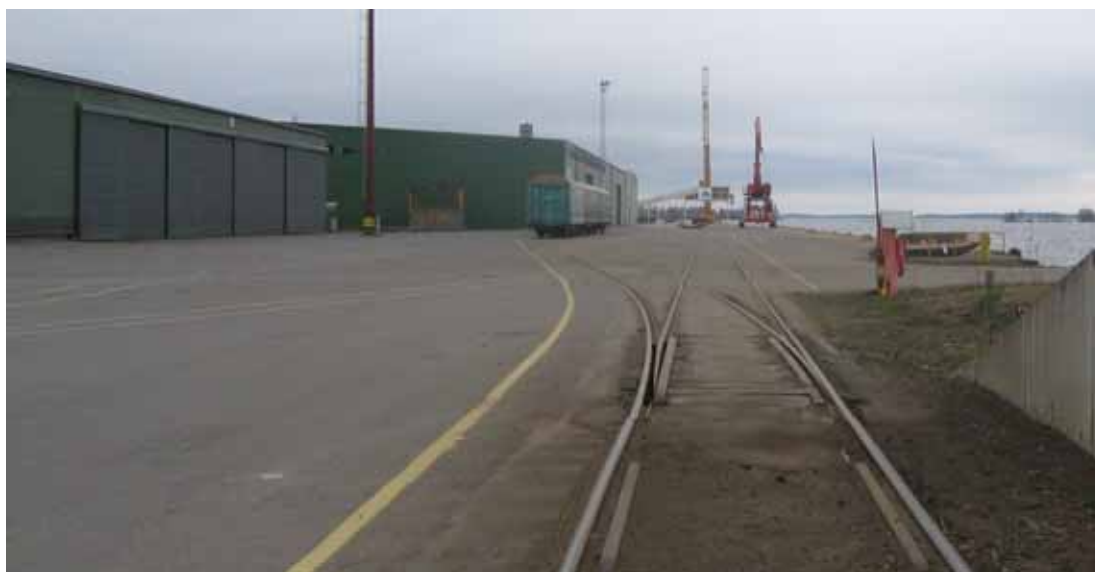
Kuva 7. Näkymä sataman lastaus- ja purkualueelle. Onnettomuus tapahtui, kun trukki kääntyi kiskojen yli oikealle asfaltoidulle alueelle. Kiskojen vieressä olevat keltaiset viivat osoittavat kiskokaluston kululle vapaaksi jätettävää aluetta.

Figure 7. The port's loading and unloading area. The accident occurred when the forklift truck turned to cross the track and reached the asphalted area on the right. The yellow lines next to rails mark the area that is to be left free for rail traffic.
