Tutkintaselostus

C5/2008R

Veturin ja vaihteentukemiskoneen yhteentörmäys Jyväskylän ratapihalla 8.6.2008

COLLISION OF A LOCOMOTIVE AND A TURNOUT TAMPING MACHINE AT THE JYVÄSKYLÄ RAILWAY YARD, FINLAND, ON 8 JUNE 2008

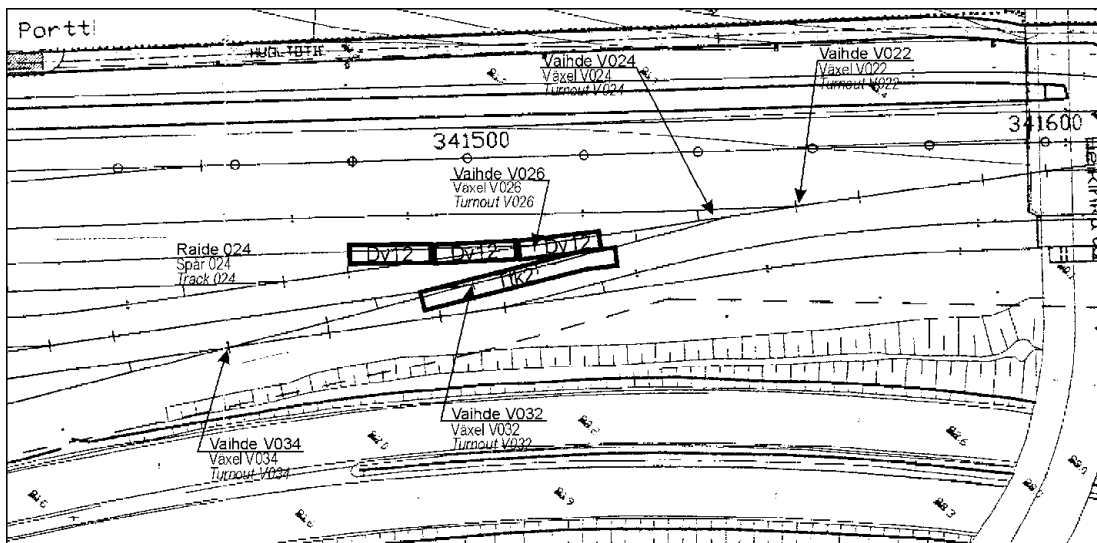
Kuva 2. Onnettomuus tapahtui vaihteiden V032 ja V024 välillä.

Bild 2. Olyckan inträffade mellan växlarna V032 och V024.

Figure 2. The accident occurred between turnouts V032 and V024.

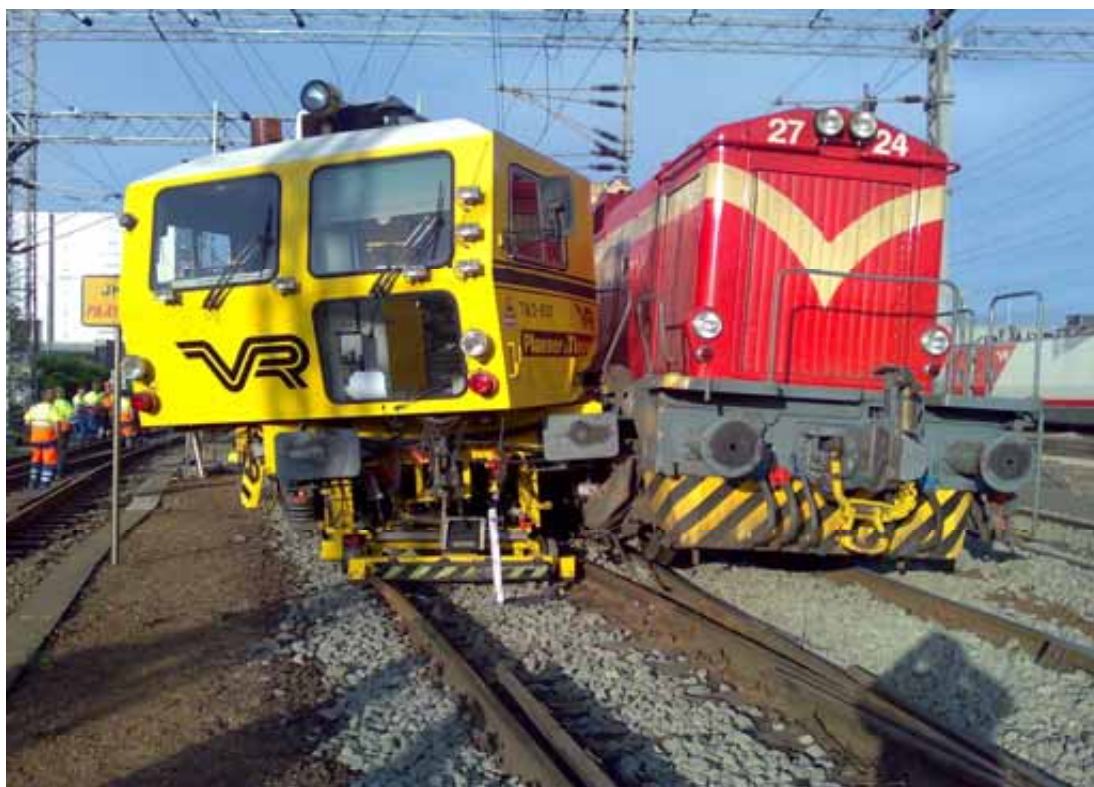
Törmäys aiheutti vaihteentukemiskoneelle Ttk2-857 vaurioita muun muassa runkoon, koriin, tietokoneeseen, teliin ja pyöräkertoihin. Vaihteentukemiskoneen vauriokustannukset olivat yhteensä 177 700 €. Veturiyhdistelmän ensimmäisestä veturista vaurioitui oikean puoleinen hoitotaso kaiteineen. Veturin korjauskustannukset olivat 4 300 €.

Kuva 3. Vaihteentukemiskone vaurioitui huomattavasti törmäyksessä.

Bild 3. Växelsballaststoppningsmaskinen skadades påtagligt vid kollisionen.

Figure 3. The turnout tamping machine was damaged considerably in the collision.
