B8/2009R

# **Kuolemaan johtanut tasoristeysonnettomuus Seinäjoella 3.12.2009**

### FATAL LEVEL CROSSING ACCIDENT IN SEINÄJOKI, FINLAND, ON 3 DECEMBER 2009

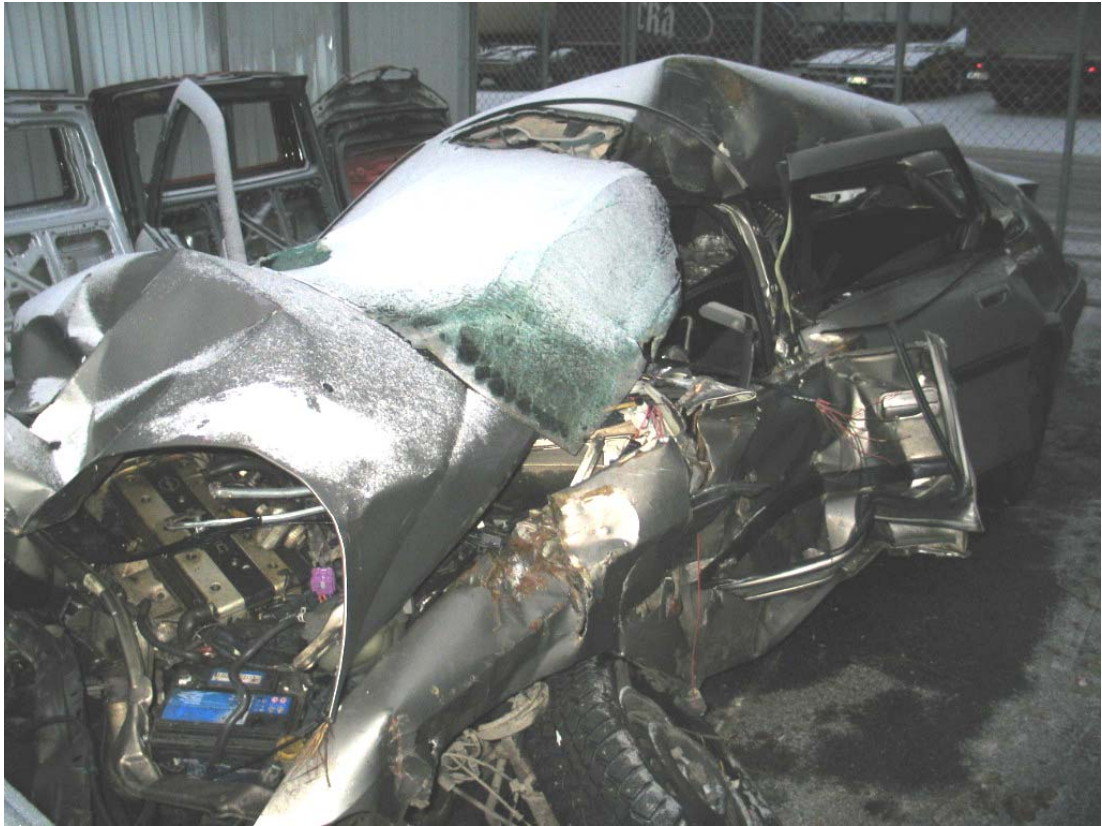
Henkilöauto romuttui onnettomuudessa täysin. Kuljettajan puoleinen sivu painui törmäyksen voimasta sisään noin 70 cm kuljettajan oven kohdalta. Auto sai törmäyksen jälkeen lisävaurioita osuessaan takaosallaan kevyen liikenteen väylän kokopuomilaitokseen ja turvalaitekaappiin.

*Kuva 2. Henkilöauto romuttui onnettomuudessa korjauskelvottomaksi.*

*Figure 2. The car was wrecked beyond repair.*
