## Tutkintaselostus

B3/2010R

# Kuolemaan johtanut tasoristeysonnettomuus Karjaalla 14.4.2010

### FATAL LEVEL CROSSING ACCIDENT IN KARJAA, FINLAND, ON 14 APRIL 2010

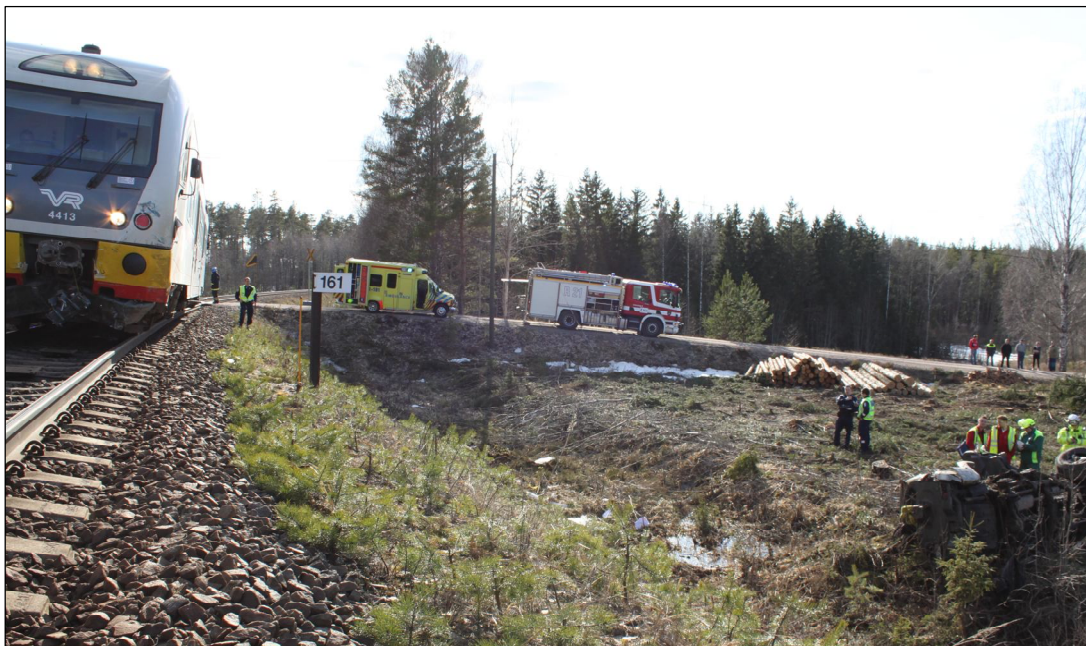
*Kuva 2. Maastohenkilöauto sinkoutui törmäyksen voimasta 30 metrin päähän tasoristeyksestä (auto kuvan oikeassa reunassa). Kuvanottohetkellä juna oli jo peruuttanut takaisin onnettomuuspaikalle.*

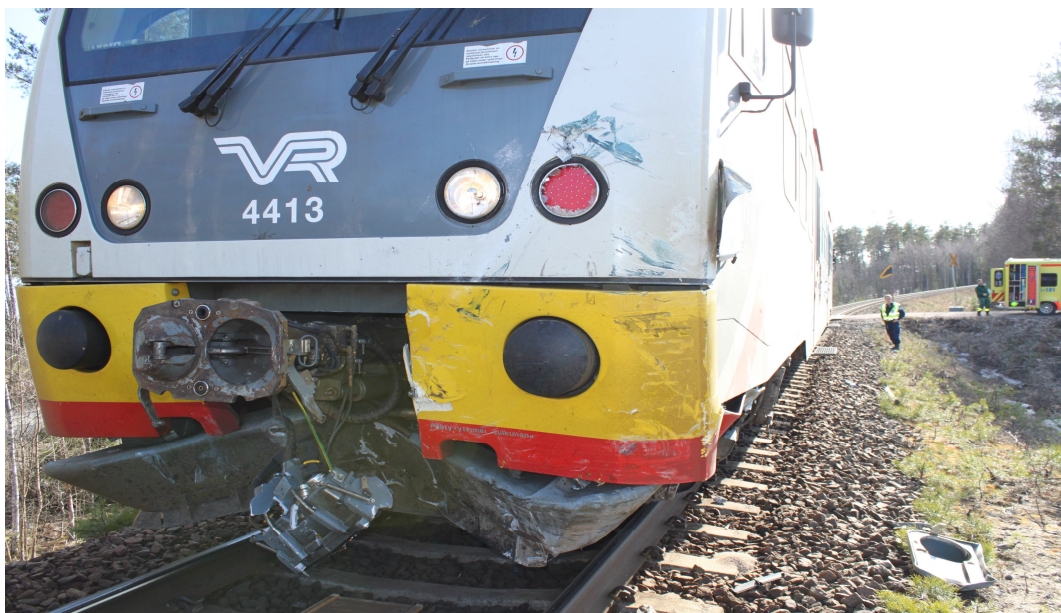
Onnettomuuden jälkeen juna pystyi jatkamaan matkaansa Karjaalle, josta se siirrettiin myöhemmin Pieksämäelle korjattavaksi. Junan korjauskustannukset olivat 94 600 euroa, joista materiaalikustannusten osuus oli 76 100 euroa ja työkustannusten osuus 18 400 euroa.

Dm12-taajamajunan edessä oleva esteenraivaaja eli karja-aura vääntyi. Lisäksi päädyssä oleva automaattikytkin ja automaattikytkimen yhteydessä, sen alapuolella oleva junarungon läpimenevien sähköisten ohjausten kytkentärasia vaurioituivat. Taajamajunan puskimen ympärillä olevat keltaiset verhoukset saivat murtumia. Automaattikytkimen paineilman sulkuhana junan keulalla säilyi ehjänä, joten junan paineilmatoiminnot olivat käytettävissä ja jarrut toimivat, jonka vuoksi juna saatiin omin avuin onnettomuuspaikalta Karjaalle ja edelleen tarkastettavaksi.

Kuva 3. Taajamajunan keula vaurioitui onnettomuudessa.

Figure 3. The train's front was damaged.

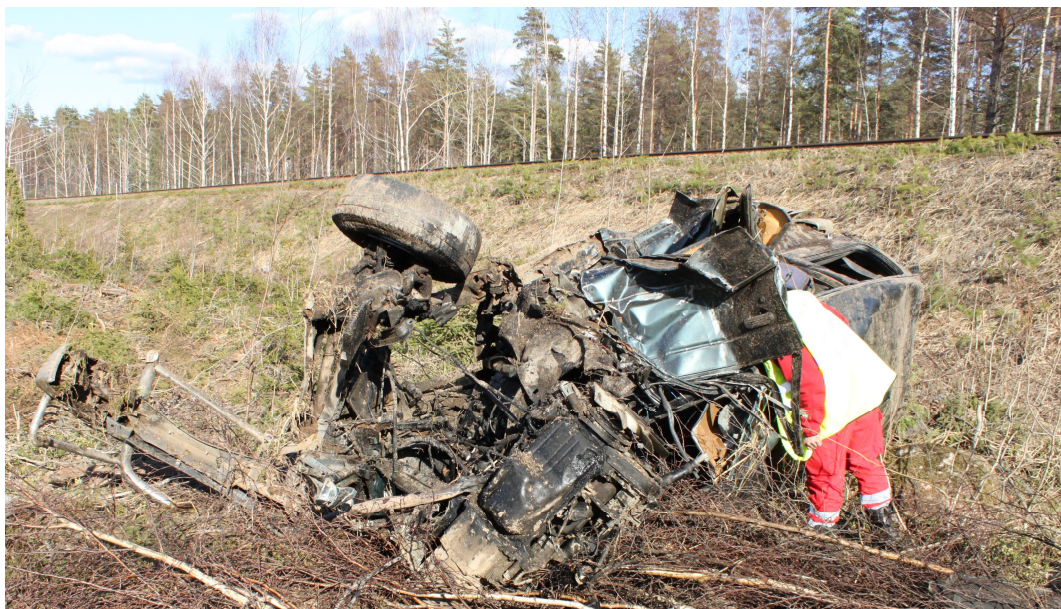
Maastohenkilöauton koko kori vääntyi ja vaurioitui pahoin onnettomuudessa. Erityisesti oikean puoleinen sivu vaurioitui pahoin. Edestä katsottuna vauriot ulottuivat tuulilasiin asti.

*Kuva 4. Maastohenkilöauto romuttui korjauskelvottomaksi onnettomuudessa.*

*Figure 4. The SUV was wrecked beyond repair.*

Ajoneuvo oli nelivetoinen maastohenkilöauto Mitsubishi 5D PAJERO STW-TURBO GLS-0-V440-4x4273, vuosimallia 1993 ja se oli otettu käyttöön 17.2.1993. Ajoneuvon kori oli erittäin huonossa kunnossa ruostevaurioiden vuoksi. Autossa oli sekarengastus. Eturenkaat olivat erittäin huonokuntoiset, niissä oli kulutus pintaa jäljellä 1–2 mm. Takarenkaat olivat hyväkuntoiset, niissä oli kulutus pintaa 10 mm. Autossa oli kuljettajalle ja matkustajalle 3-pisteturvavyöt, mutta ei muita turvavarusteita tai -rakenteita. Autossa ei ollut lukkiutumattomia jarruja ja jarrujen kunto oli heikko. Ajoneuvo oli viimeksi katsastettu 28.9.2009.

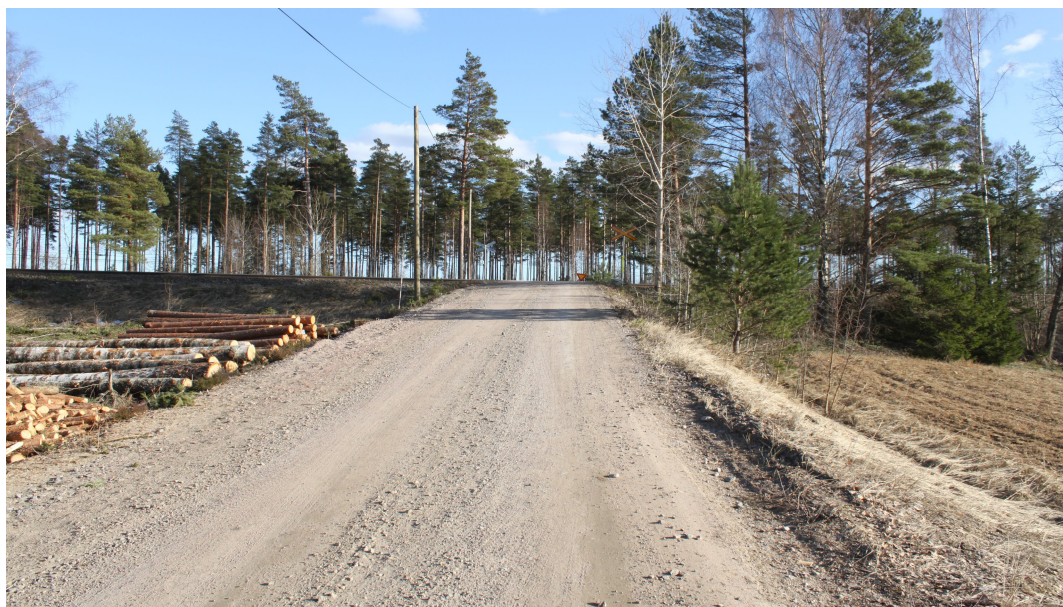
Leppämäentie kulkee tasoristeyksen yli lähes kohtisuoraan. Tie nousee tasoristeykseen molemmista suunnista. Onnettomuusajoneuvon kuljettajan tulosuunnasta katsoen tie nousee reilut kolme metriä viimeisten 40 metrin matkalla ennen tasoristeystä. Vastakkaisesta suunnasta tien nousu viimeisten 40 metrin matkalla on vajaat kaksi metriä. Varsinaista odotustasannetta ei ennen tasoristeystä ole.

Onnettomuusajoneuvon kuljettajan tulosuunnasta katsoen Leppämäentien oikealla puolella on puustoa ja pensaikkoa, jotka estävät näkyvyyden radalle. Tämän lisäksi rata-penger on niin korkea, että käytännössä puuston raivaus ei juuri helpottaisi havaintojen tekoa. Näkemä oikealle, eli junan tulosuuntaan, oli henkilöauton tulosuunnasta katsottuna 8 metriä ennen lähintä kiskoja 187 metriä. Leppämäentien vasemmalla puolella on hakkuutyömaa, eli puusto ei rajoita näkemää radalle. Sen sijaan ratapenkereen korkeus haittaa havaintojen tekoa myös vasemmalle.

*Kuva 5. Näkymä kohti tasoristeystä henkilöauton tulosuunnasta noin 30 metriä ennen tasoristeystä*

*Figure 5. The view towards the level crossing from the direction of the approaching car about 30 metres before the crossing.*

Considering the poor sightlines at the level crossing as well as the incline and track speed limits, the investigation commission makes the following recommendation:

*The Leskinen/Leppämäki level crossing should be replaced by an interchange. [B3/10R/S302]*

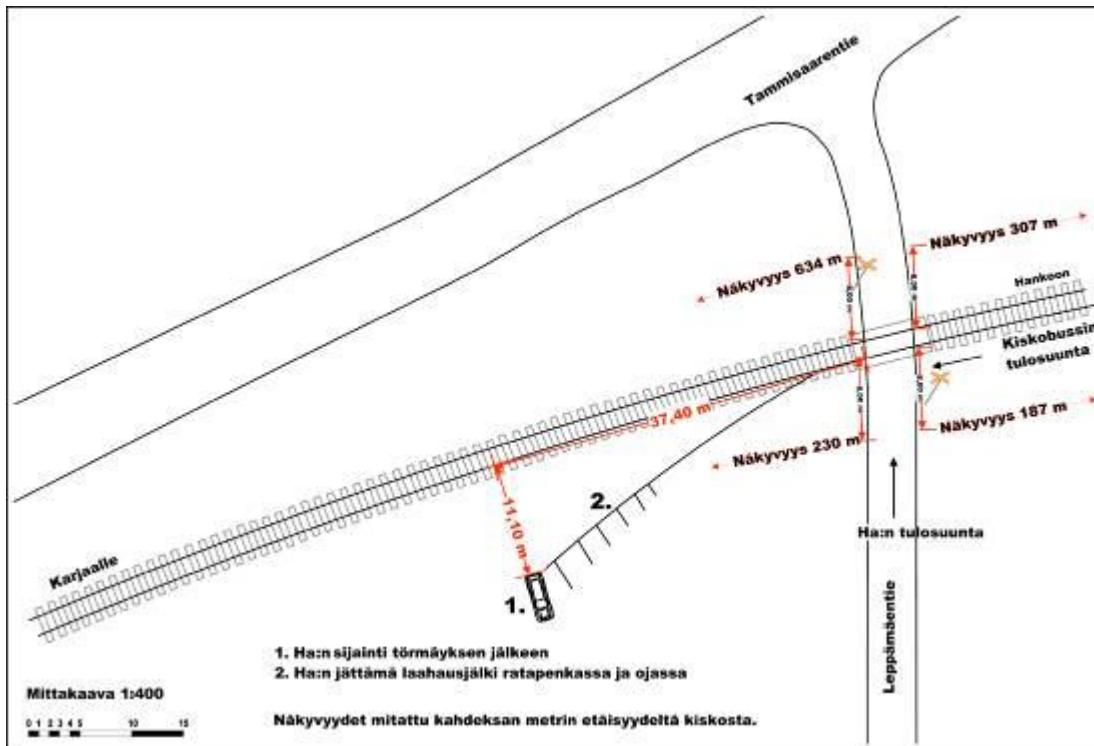
Kuva 6 Mitatut näkemät tasoristeyksessä kahdeksan metriä ennen lähintä kiskoa (Länsi-Uudenmaan tekninen rikostutkimuskeskus). Piirroksessa näkyy lisäksi auton sijainti törmäyksen jälkeen.

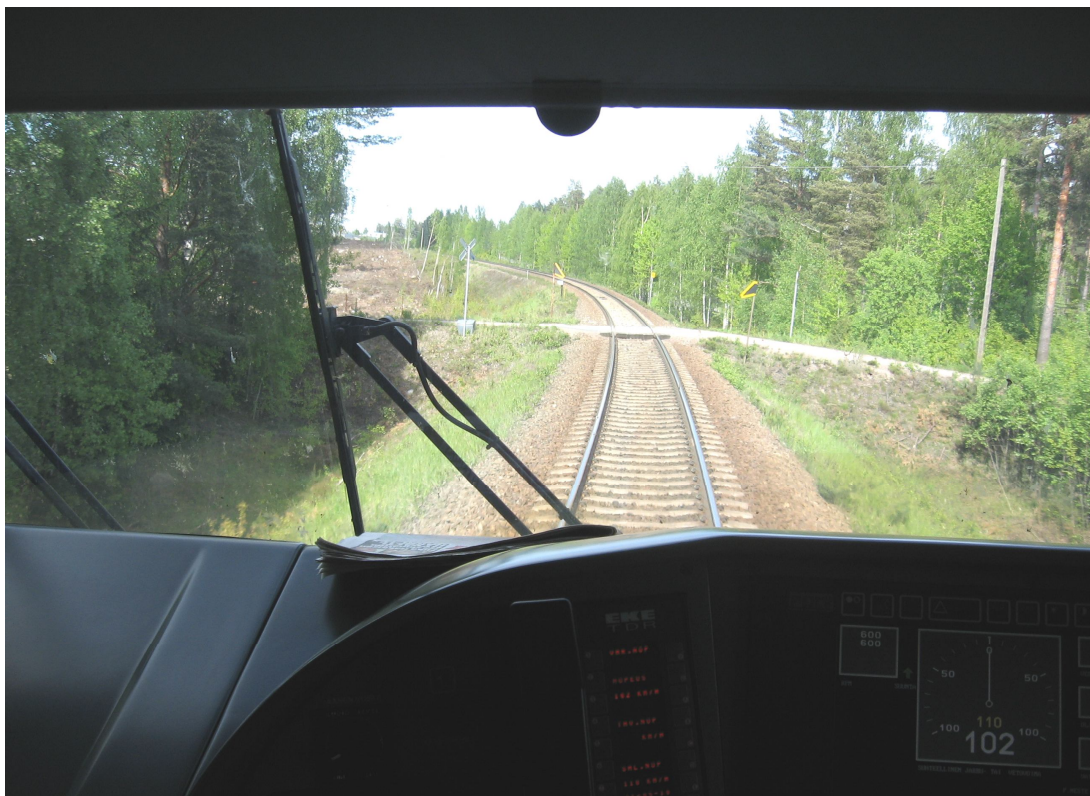
*Kuva 7. Näkymä taajamajunan ohjaamosta noin 50 metriä ennen Leppämäentien tasoristeystä. Henkilöauto lähestyi tasoristeystä vasemmalta. Onnettomuuden tapahtumahetkellä puissa ei ollut vielä lehtiä, kuva otettu 31.5.2010.*
