Tutkintaselostus

B4/2010R

Paikallisjunan suistuminen Helsingin asemalla 26.4.2010

DERAILMENT OF A COMMUTER TRAIN AT HELSINKI STATION, FINLAND, ON 26 APRIL 2010

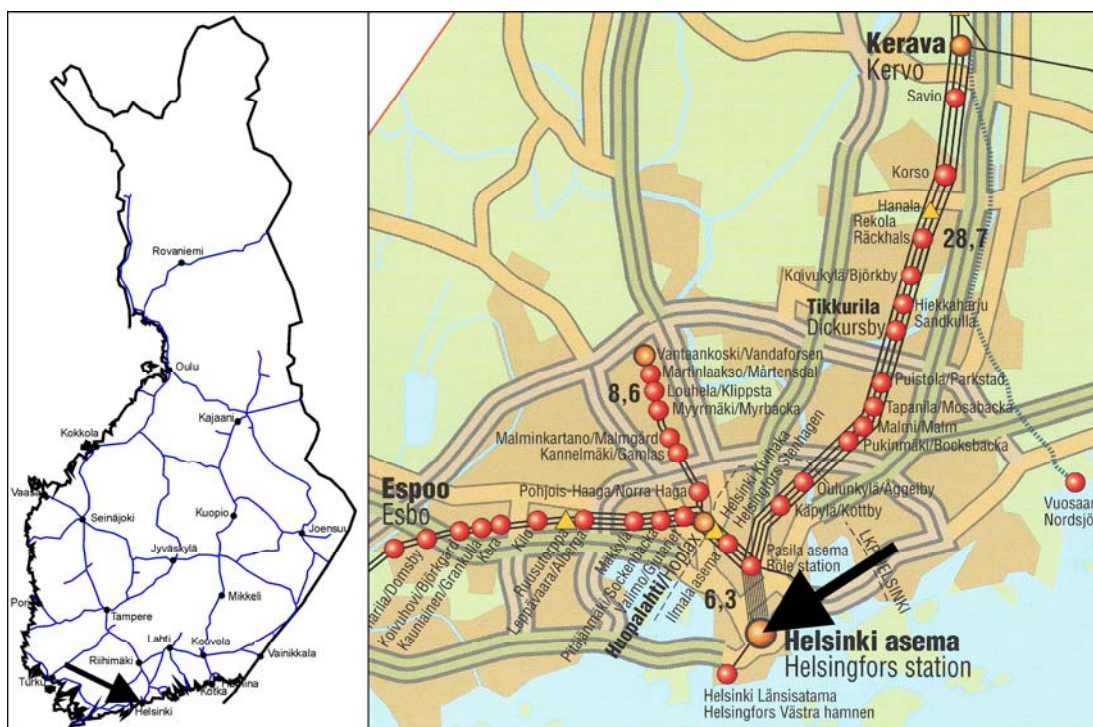
Kuva 1. Paikallisjunan suistuminen tapahtui Helsingin ratapihalla.

Figure 1. The derailment occurred at Helsinki railway yard.

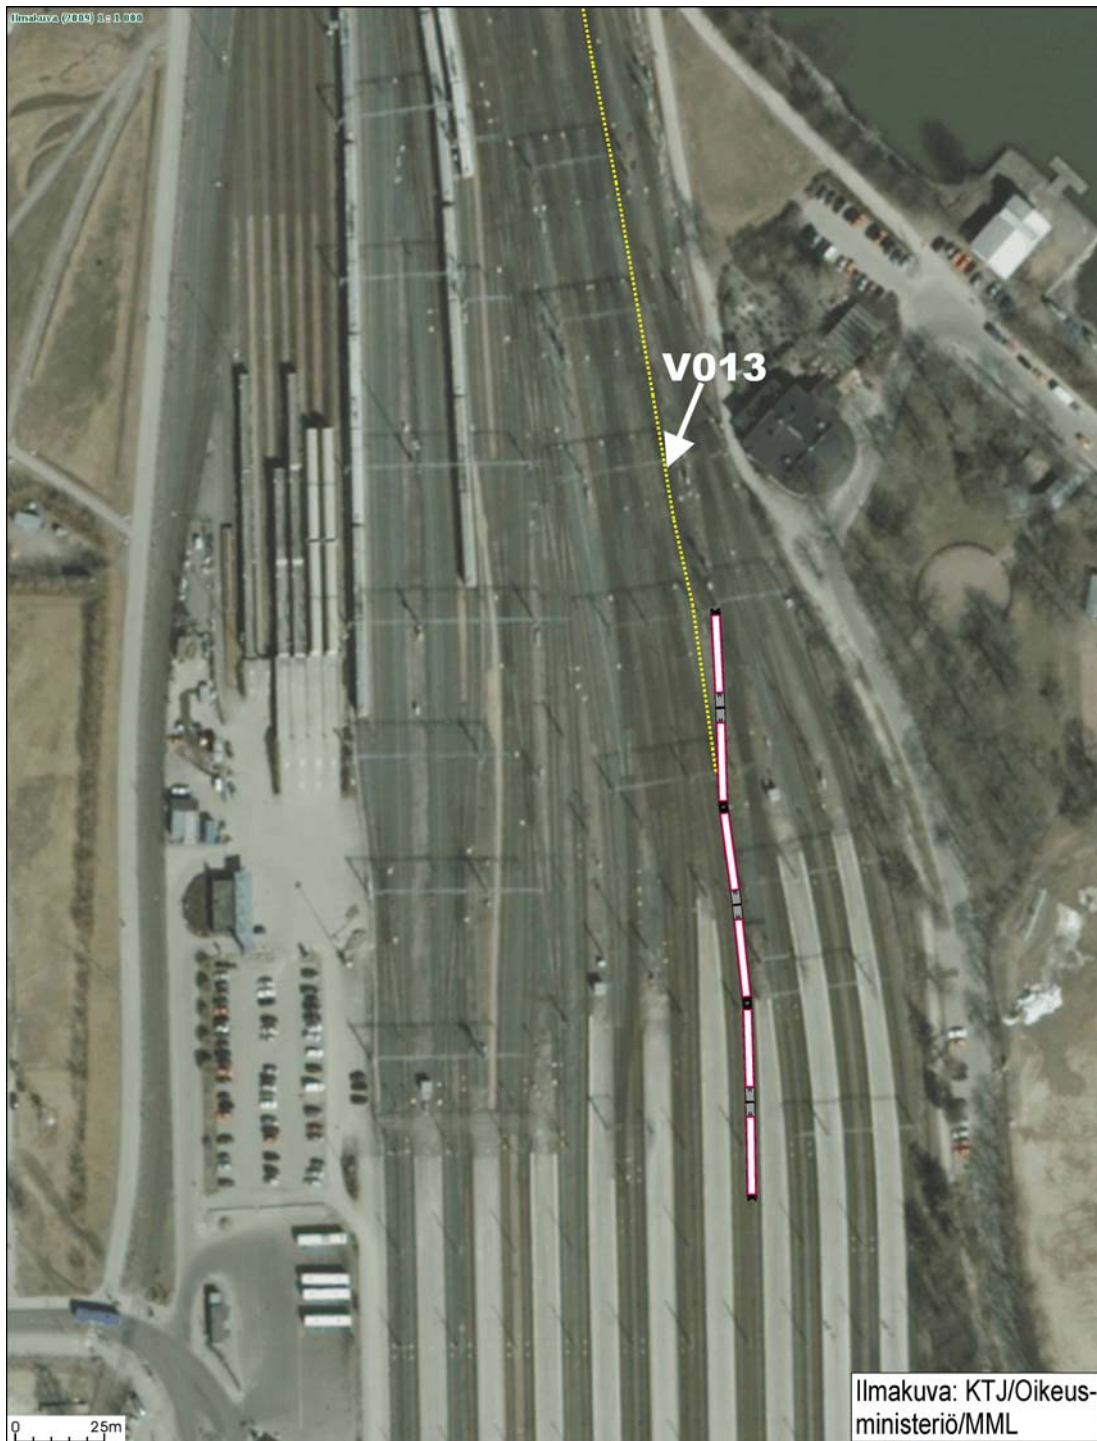
Kuva 2. Kuvassa K-juna suistumisen jälkeen. Junan kulkureitti ennen suistumista on merkitty keltaisella viivalla.

Figure 2. In the photo: the K-train after the derailment. The yellow line shows the train's route before the derailment.

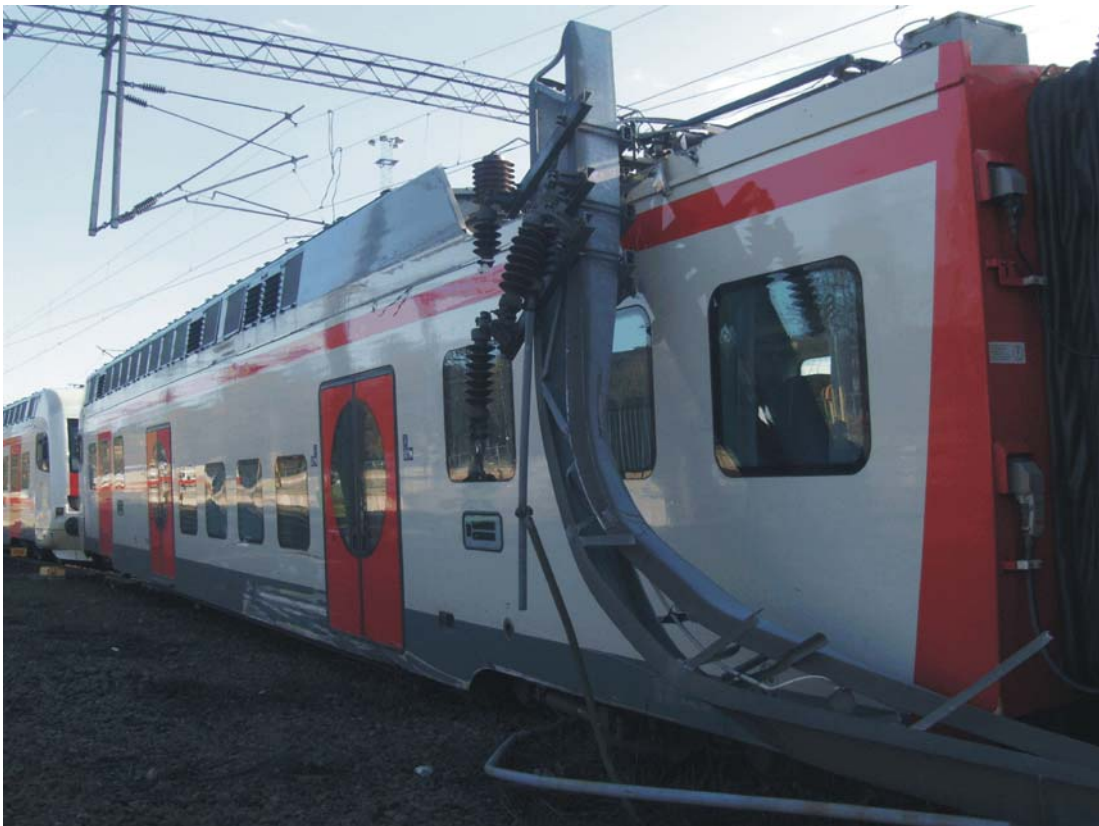
Kuva 3. Junan kylki törmäsi portaalipylvääseen.

Bild 3. Sidan på tåget kolliderade med en portalpelare.

Viimeisen junayksikön ensimmäinen telin kaksi pyöräkertaa pysyi kiskoilla, mutta yksikön muut kuusi pyöräkertaa suistuivat kiskoilta. Pyöräkertoihin tuli iskemiä, kun ne kulkivat sepelin ja ratapölkkyjen päällä. Suistuneiden pyöräkertojen jarrulevyihin tuli vaurioita, kun ne kulkivat kiskoa vasten. Alustan rakenteisiin ja suojakoteloihin tuli vaurioita. Moottorivaunun ja ohjausvaunun välissä olleista sähkökaapeleista osa vaurioitui. Junayksikön kylkeen tuli naarmuja ja painaumuksia sähköratapylväästä ja kaksi sivuikkunan ulkolasia särkyi. Suistuneen yksikön takaosan kattoon tuli reikä. Takapään virroitin ja eristimiä vaurioitui. Junan sisällä vaunujen välisen välikön suojapellit vääntyivät pois paikaltaan lattialla ja seinällä.

Sähkörataan ja vahvavirtalaitteisiin tuli myös vaurioita. Ratajohtopylvään perustus, portaalitylväs ja portaaliorsi uusittiin. Viisi kääntöortta ja neljä kääntöorren ripustusta uusittiin. Kaksi ratajohtoerotinta ja erottimen ohjain vaihdettiin. Ripustimia uusittiin 50 kappaletta ja samoin kolme vaihteenlämmityksen erotusmuuntajaa.

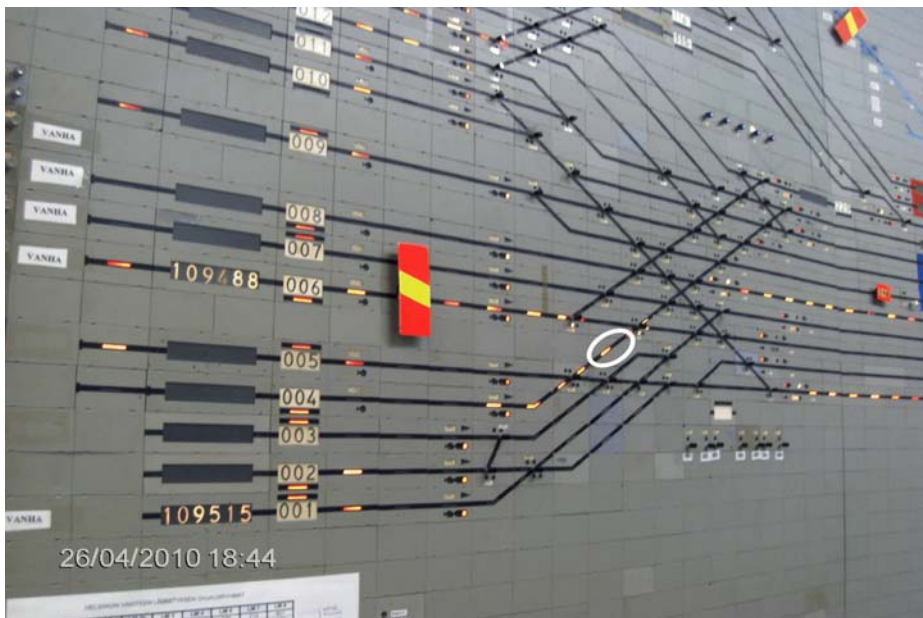
Kuva 6. Ilmaisintaululla näkyy tilanne suistumisen jälkeen. Junan takaosa on suistunut kiskoilta ja varannut raiteelle 005 johtavan haaran, joka on ympyröity.

Figure 6. The indication table shows the situation after the derailment. The rear of the train has been derailed and covers the route to track 005, which has been encircled.

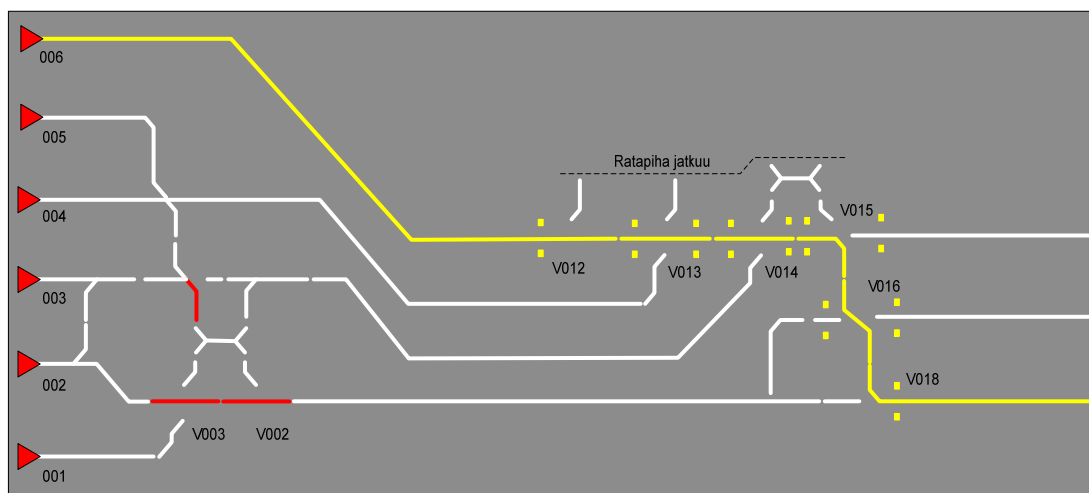
Kuva 8. *K-junalle oli asetettu vaihtokulkutie raiteelle 006. Vaihtokulkutie merkitään keltaisella värillä. Kun raide on vapaa, eikä siihen ole asetettu kulkutietä ilmaistaan se valkoisella värillä. Punaisella värillä ilmaistaan varattu raide- tai vaihteisuus.*

Figure 8. *A shunting route to track 006 had been set for the K-train. The shunting route is marked in yellow. A free track without shunting route is indicated in white. A reserved track or turnout section is marked in red.*

Kuva 8 esittää tilannetta kello 17.08.20, jolloin liikenteenohjaaja oli asettanut K-junalle 9488 vaihtokulkutien opastimelta E220 raiteelle 006. Valkoisilla ja keltaisilla viivoilla ilmaistaan ratapihan raide- ja vaihte-elementtejä. Valkoiset elementit ovat vapaita. Keltaiset elementit ovat vapaita ja varmistettu K-junan 9488 vaihtokulkutietä varten. Vaihteiden kohdalla, molemmin puolin olevat, keltaiset pisteet ilmaisevat, että vaihte-elementti on sähköisesti lukittu kulkutien mukaiseen asentoon. Punaisella merkityt vaihteet ovat varattuja. Vasemmalla, vaihteessa V003, oli vaihteen vapaana oloa valvovassa raidevirtapiirissä mahdollinen metallilastujen aiheuttama oikosulku. Kuvan vasemmassa reunassa olevat kolmiot ovat raiteiden lähtösuunnan opastimia Helsingistä lähdeettäessä.

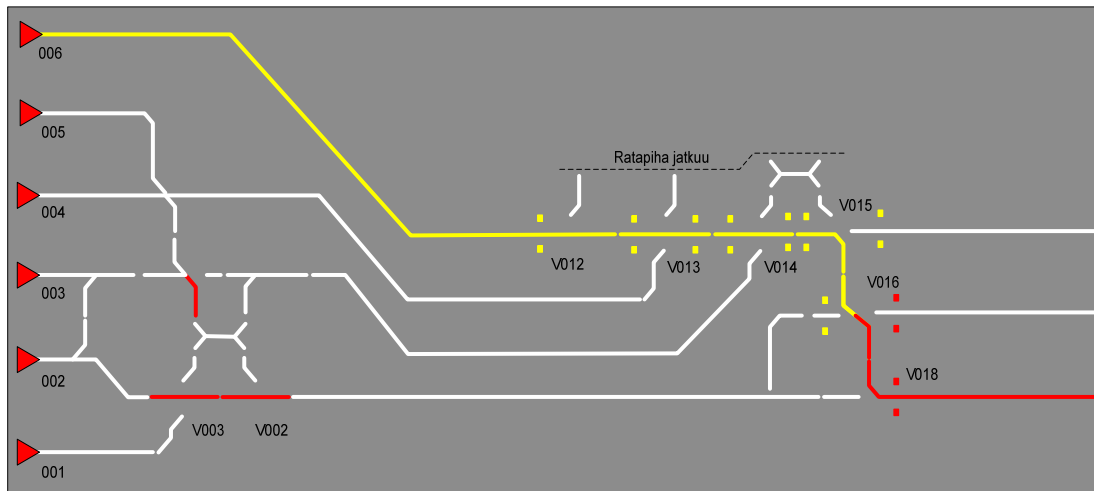
Kuva 9. Tilanne kello 17.09.28, jolloin K-juna 9488 on lähtenyt liikkeelle ja edennyt vaihteen V016 kohdalle.

Figure 9. The situation at 5:09:28 pm when moving K-train 9488 has approached turnout V016.

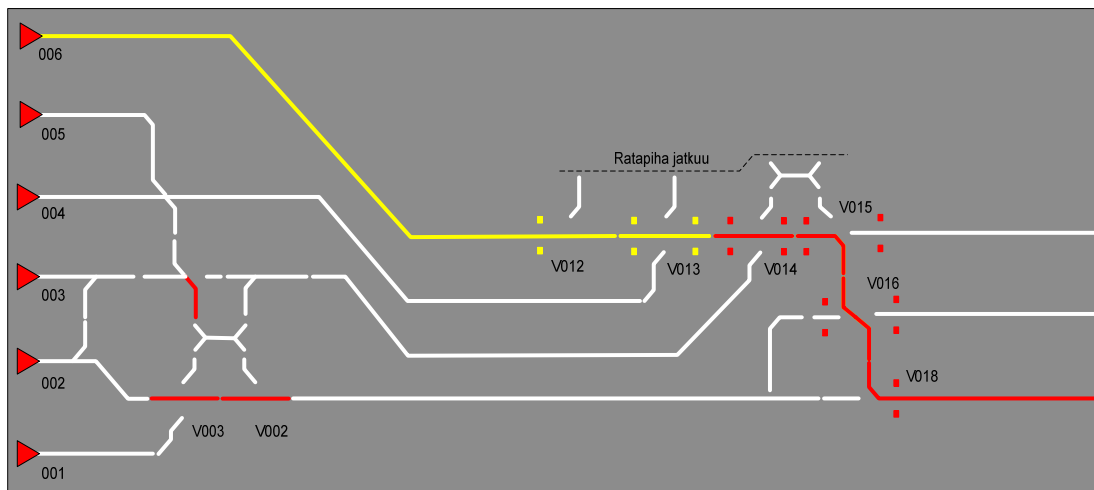
Kuva 10. Tilanne kello 17.09.34, jolloin K-juna on varannut Vaihteen V014.

Figure 10. The situation at 5:09:34 pm when the K-train has reserved turnout V014.

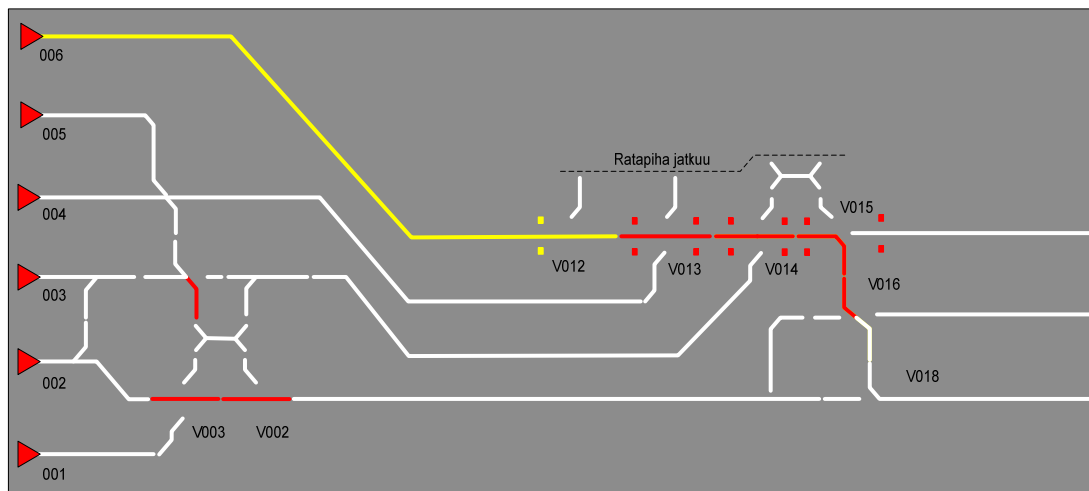
Kuva 11. Kello 17.09.46 K-juna on edennyt vaihteeseen V013. Junan peräosa on vielä vaihteessa V016.

Figure 11. At 5:09:46pm the K-train has reached turnout V013. The rear of the train is still on turnout V016.

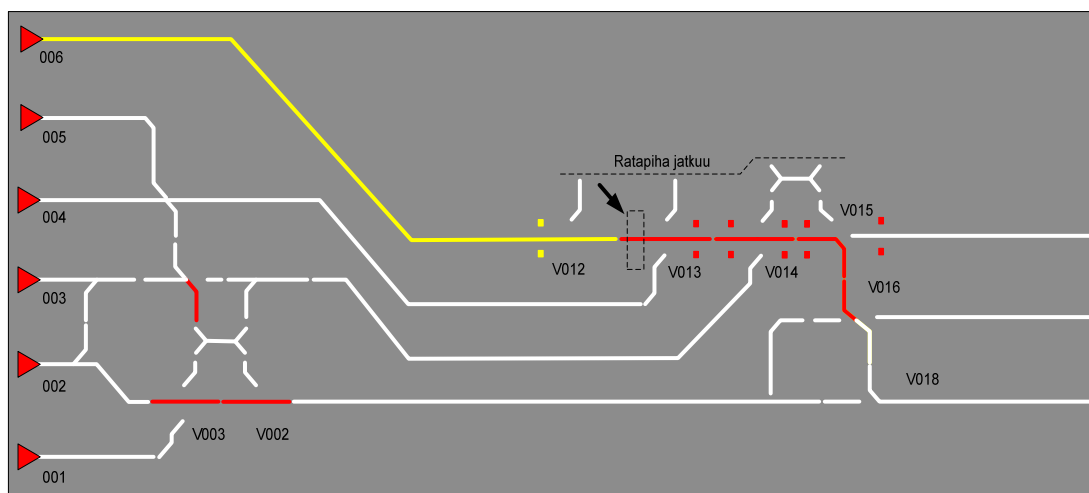
Kuva 12. Kello 17.09.49 on ilmaisuista nähtävissä, että risteysvaihteen V013 toisen pään lukitukset purkautuvat.

Figure 12. At 5:09:49 pm the signals indicate that the locks on turnout V013 have opened.

The cause of the derailment was that the turnout turned underneath the train. This was due to emergency commands given from signal box 1. The traffic controller issued the commands to turnout V013 by mistake; the commands were intended for turnout V003.

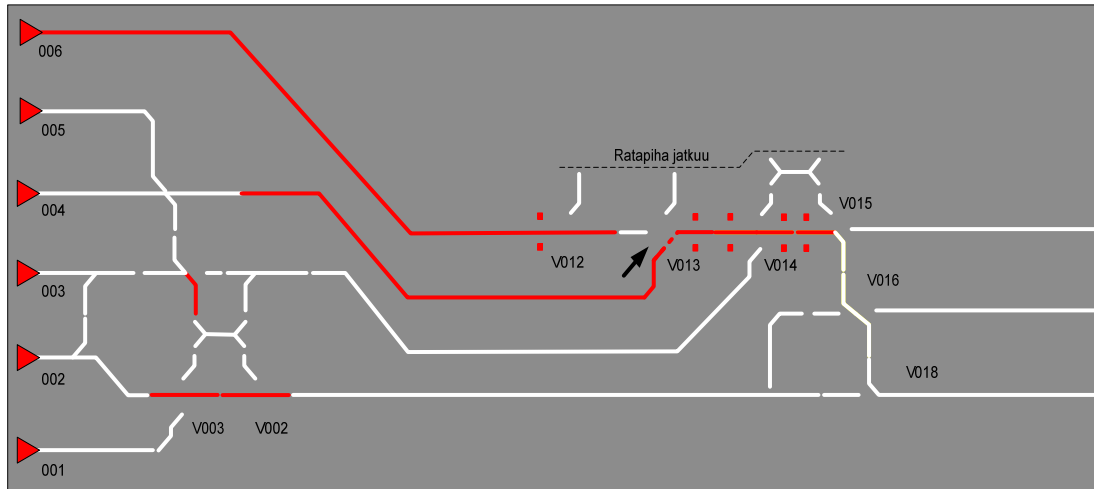
Kuva 13. Kello 17.09.56 on näkyvässä tilanne, jossa junan etupää on edennyt vaihteeseen V012 ja risteysvaihteen V013 toinen pää kääntyy johtamaan kohti viereistä raidetta.

Figure 13. At 5:09:56 pm the front of the train has reached turnout V012 and the other end of diamond crossing V013 turns towards the adjacent track.

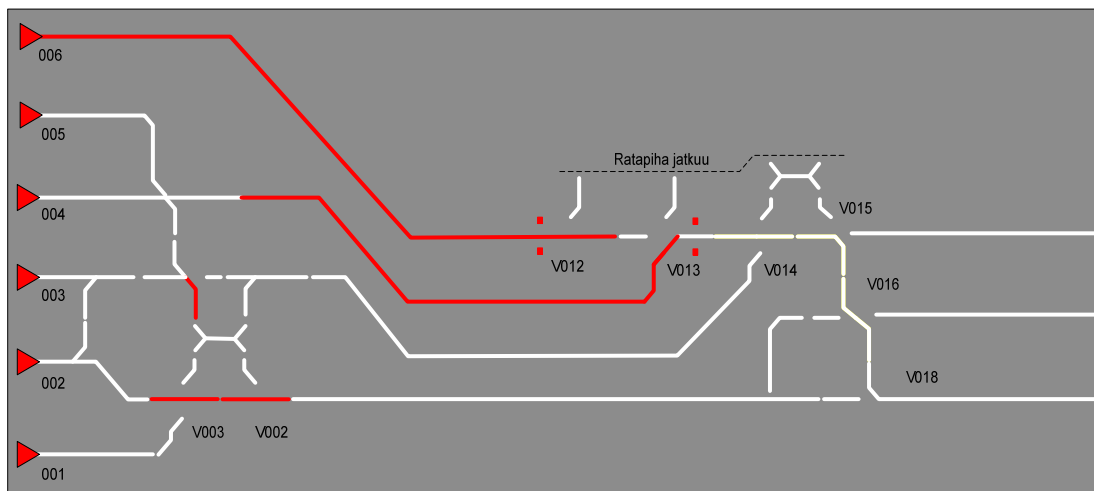
Kuva 14. Tilanne kello 17.10.02, jolloin K-junan takaosa on suistunut vaihteessa V013.

Bild 14. Situationen klockan 17.10.02, då K-tågets bakre del har spårat ur i växel V013.

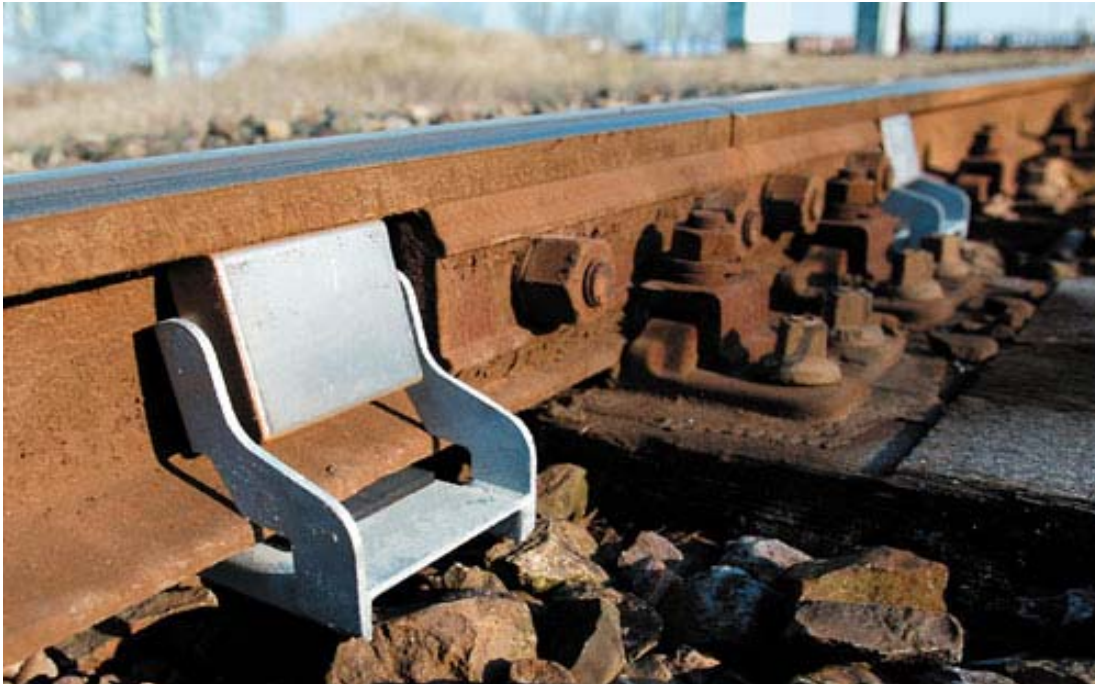
Kuva 15 Kuvassa kiskon eristysjatkoon asennetut magneetit.

Figure 15. In the photo: magnets installed on insulated rail joints.

Helsingin ja Ilmalan ratapihoilla on ollut vuodesta 2009 lähtien 32:lla vaihteiden eristysosuudella käytössä eristysjatkoihin sijoitettuja magneetteja, jotka keräävät kiskosta ja pyörästä irtoavaa metallilastua. Magneetit ovat vähentäneet eristysvikoja yli 30 %. Magneetit yhdessä eristemassan kanssa ovat vähentäneet vikoja yli 50 %.

Since 2009, 32 insulated turnout sections along Helsinki and Ilmala tracks have been equipped with magnets that collect metal shaving from rail and wheels. The magnets have reduced insulation failure by more than 30%. The magnets, together with insulation material, have reduced insulation failure by more than 50%.

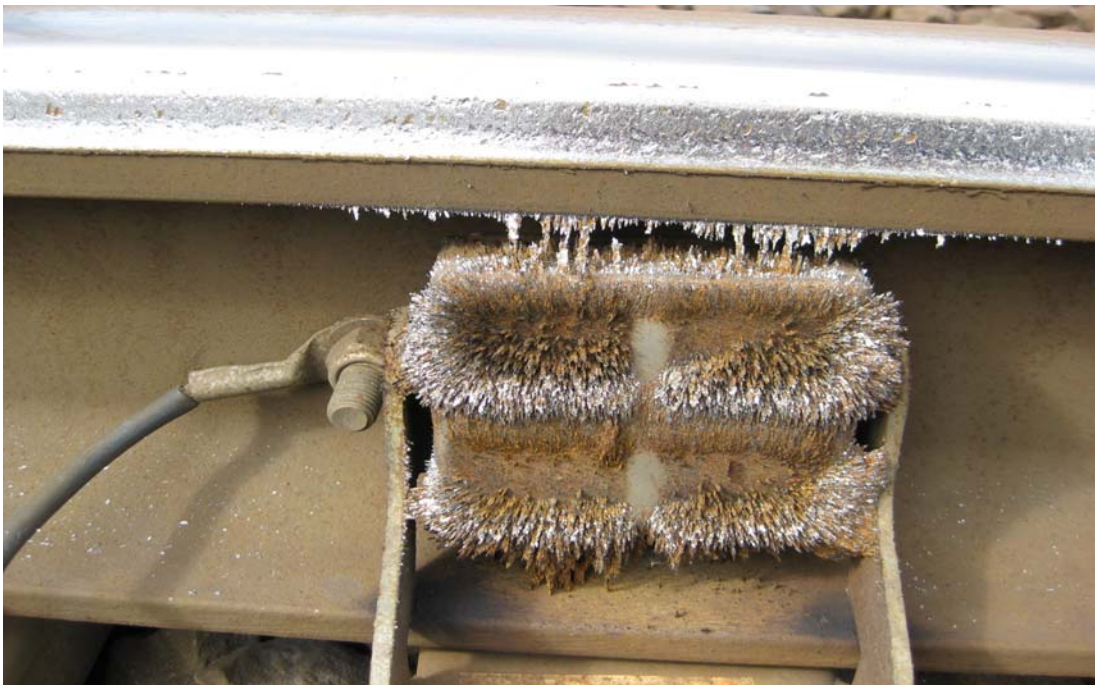
Kuva 16. Eristysjatkoon sijoitetut magneetit keräävät tehokkaasti kiskosta ja pyöristä irtoavaa metallilastua.

Bild 16. Magneterna som monterats på isoleringsskarven fångar effektivt in de metallspån som lossnar från räls och hjul.
