Tutkintaselostus

B6/2010R

Tasoristeysonnettomuus Kyrössä 23.6.2010

Onnettomuustutkintakeskus
Centralen för undersökning av olyckor
Accident Investigation Board

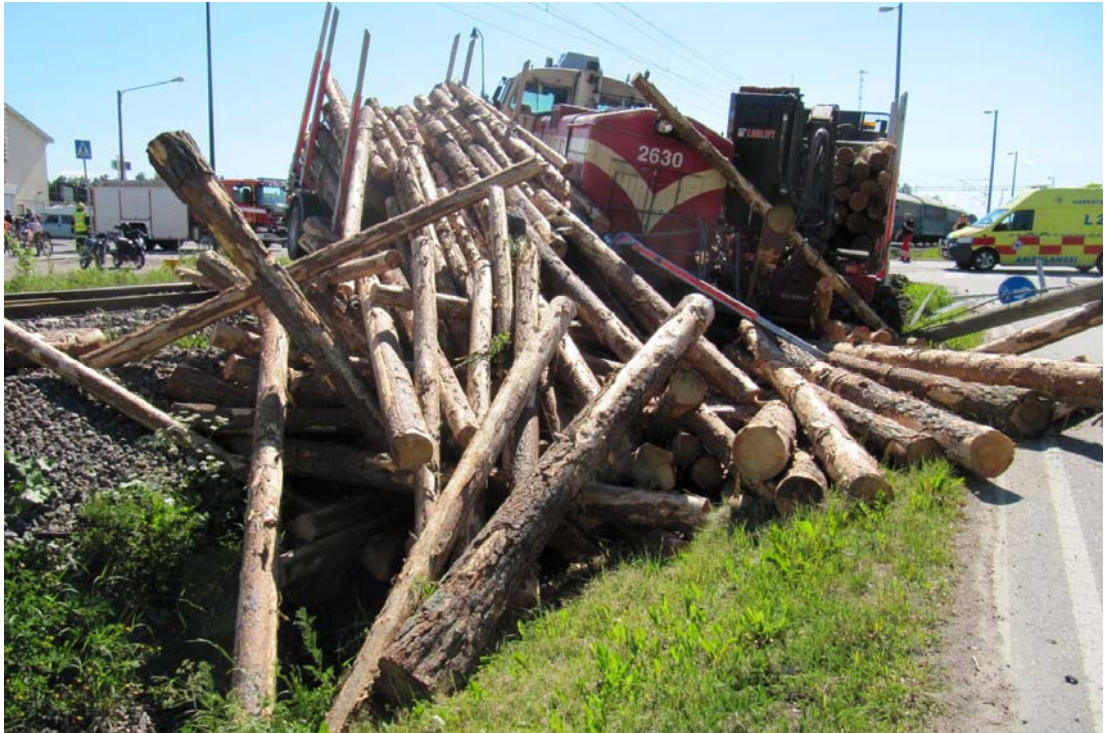
Molemmat veturit suistuivat törmäyksessä kiskoilta, mutta pysyivät pystyssä. Ajoneuvoyhdistelmän perävaunun tukkikuorma levisi törmäyksen jälkeen ojaan ja viereiselle tielle.

Kuva 2. Perävaunun pankot irtosivat törmäyksessä ja tukit levisivät ojaan sekä tielle (kuva poliisi).

Bild 2. Släpvagnens slädbankar lossnade vid kollisionen och stockarna spreds i diket och på vägen (bilden tagen av polisen).

Figure 2. The load supports of the trailer came loose in the collision and the logs scattered into the ditch and onto the road.

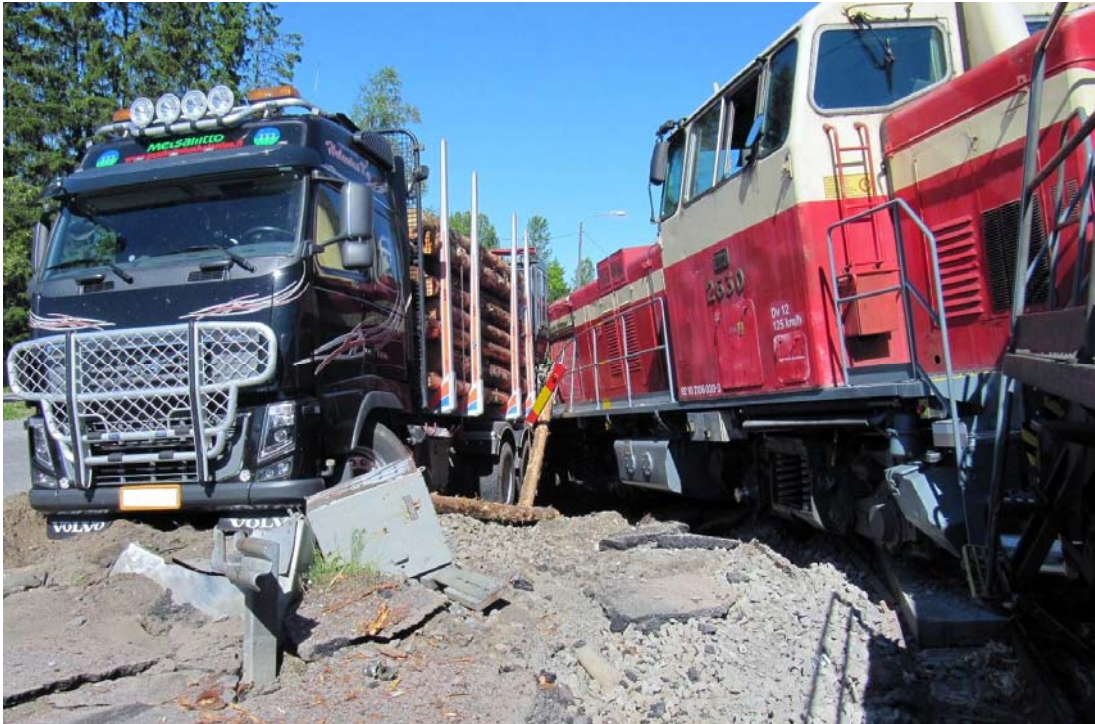
Kuva 3. Juna työnsi ajoneuvoyhdistelmää edellään 25 metriä ja molemmat veturit suitsuivat kiskoilta. Ajoneuvoyhdistelmä rikkoi tasoristeyksen puolipuomilaitoksen puomin ja kevyenliikenteenväylän puomilaitteiston (kuva poliisi).

Bild 3. Tåget skuffade fordonskombinationen 25 meter och båda lokomotiven spårade ur. Fordonskombinationen slog sönder bommen över plankorsningen och även bomanordningen vid cykel- och gångbanan (bilden tagen av polisen).

Törmäyksen jälkeen ajoneuvoyhdistelmä katkaisi junan työntämänä puolipuumilaitoksen puomin sekä radan toisella puolella olleen kevyen liikenteen puomilaitteiston. Lisäksi tasoristeyksen kansi vaurioitui ja raiteet painuivat mutkalle 10 metrin matkalta.

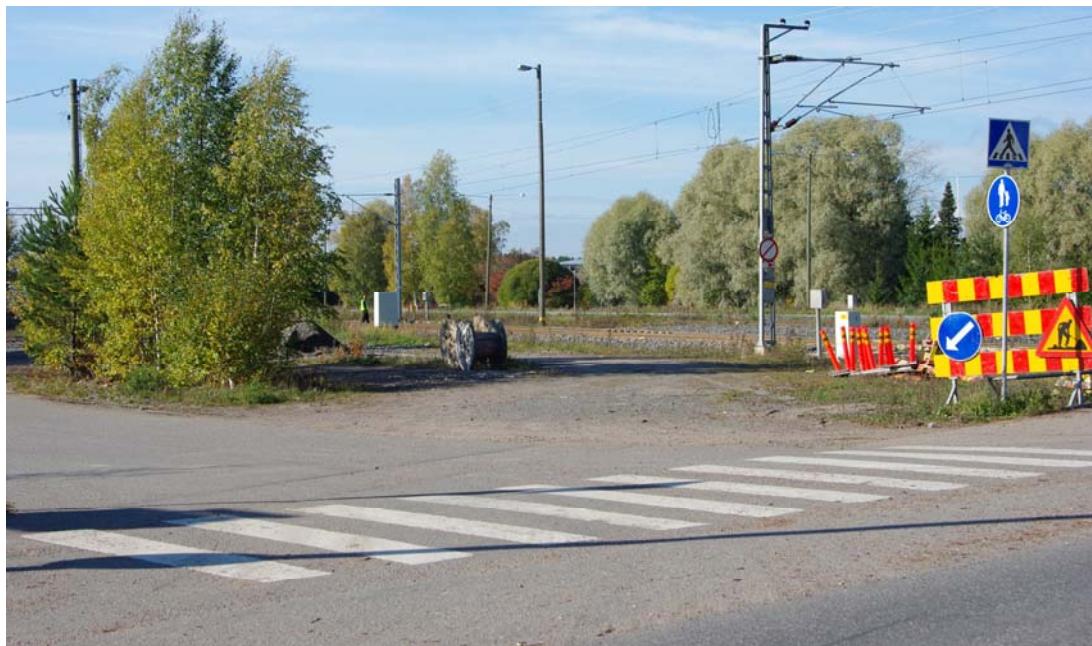
Lähestyttäessä tasoristeystä ajoneuvoyhdistelmän tulosuunnasta, näkyvyyttä radalle junan tulosuuntaan rajoittavat pensaat ja puut siten, että näkyvyys 25 metriä ennen kiskoja on 80 metriä. Edelleen lähestyttäessä näkyvyys radalle junan tulosuuntaan 15 metriä ennen kiskoja on 100 metriä ja 10 metriä ennen kiskoja 120 metriä.

Kuva 5. Näkyvyys ajoneuvoyhdistelmän tulosuunnasta junan tulosuuntaan 25 metriä ennen tasoristeystä.

Bild 5. Sikten i fordonskombinationens färdriktning mot tågets ankomstriktning 25 meter före plankorsningen.

Figure 5. Visibility 25 metres before the crossing from the direction of the approaching vehicle.

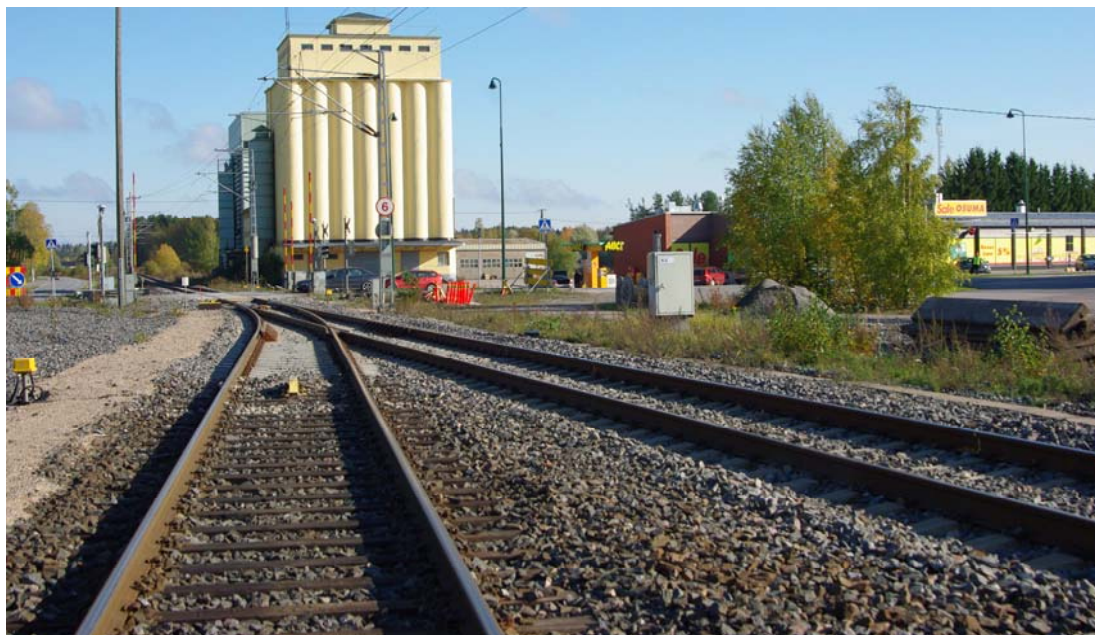
Rata lähestyy tasoristeystä Kyrön raiteelta kaksi sellaisessa kulmassa, että veturinkuljettaja huomasi tasoristeystä lähestyvän ajoneuvoyhdistelmän jo sen ollessa koukkaamassa vasemmalle kaistalle, mutta ei kiinnittänyt siihen enempää huomiota luultuaan sen olevan kääntymässä viereiseen pihaan.

Kuva 7. Tasoristeysnäkö näkösuunnasta 50 metriä ennen tasoristeystä.

Bild 7. Sikt mot plankorsningen i tågets färdriktning 50 meter före plankorsningen.
