Tutkintaselostus

C1/2010R

Viiden säiliövaunun suistuminen vaihtotyössä Kilpilahdes- sa 19.2.2010

DERAILMENT OF FIVE TANK WAGONS DURING SHUNTING WORK IN KILPILAHTI ON 19 FEBRUARY 2010

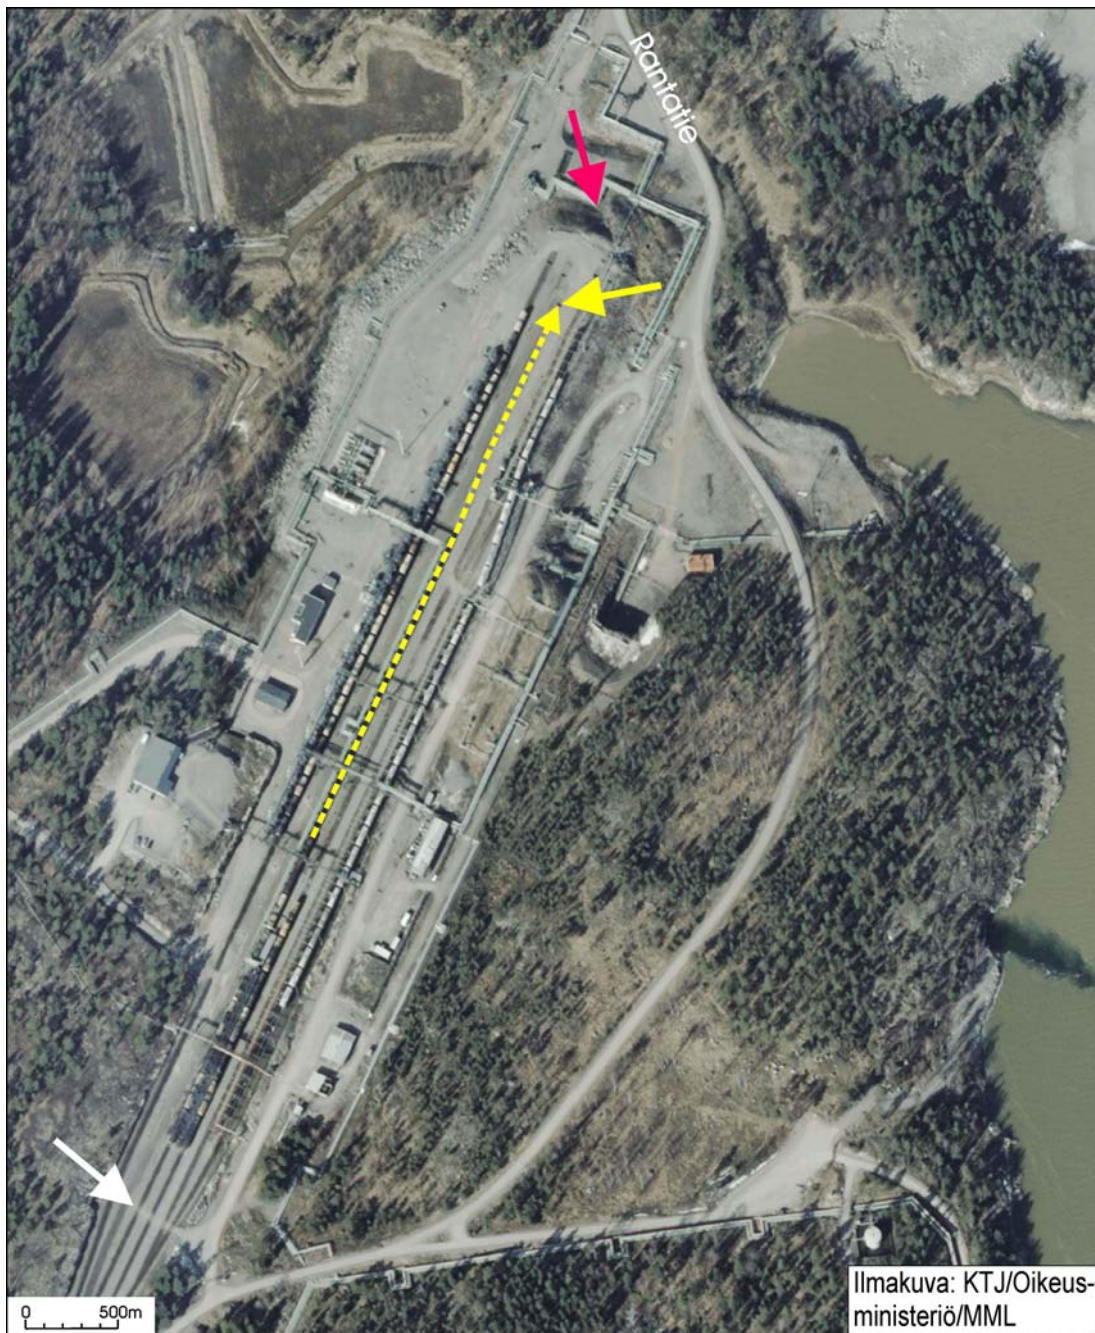
Kuva 3. Vaihtotyöjohtaja hyppäsi vaunujen kyydistä pelastustien kohdalla (valkoinen nuoli). Vaihtotyöyksikön liikesuunta on merkitty keltaisella katkoviivalla. Raiteen 204 raidepuskimen paikka on kuvassa keltaisella nuolella ja kaasuputkilinja punaisella nuolella.

Bild 3. Växlingsledaren hoppade av vagnarna vid räddningsvägen (vit pil). Växlingsenhetens rörelseriktning är utmärkt med en gul streckad linje. Platsen för spår bufferten vid spår 204 är utmärkt med en gul pil på bilden och gasledningen med en röd pil.

Figure 3. The shunting foreman jumped off the wagons at the emergency access road (white arrow). The direction of the shunting unit is indicated by the dashed yellow line. The location of the rail barrier on track 204 is indicated by a yellow arrow and the gas pipeline by a red one.

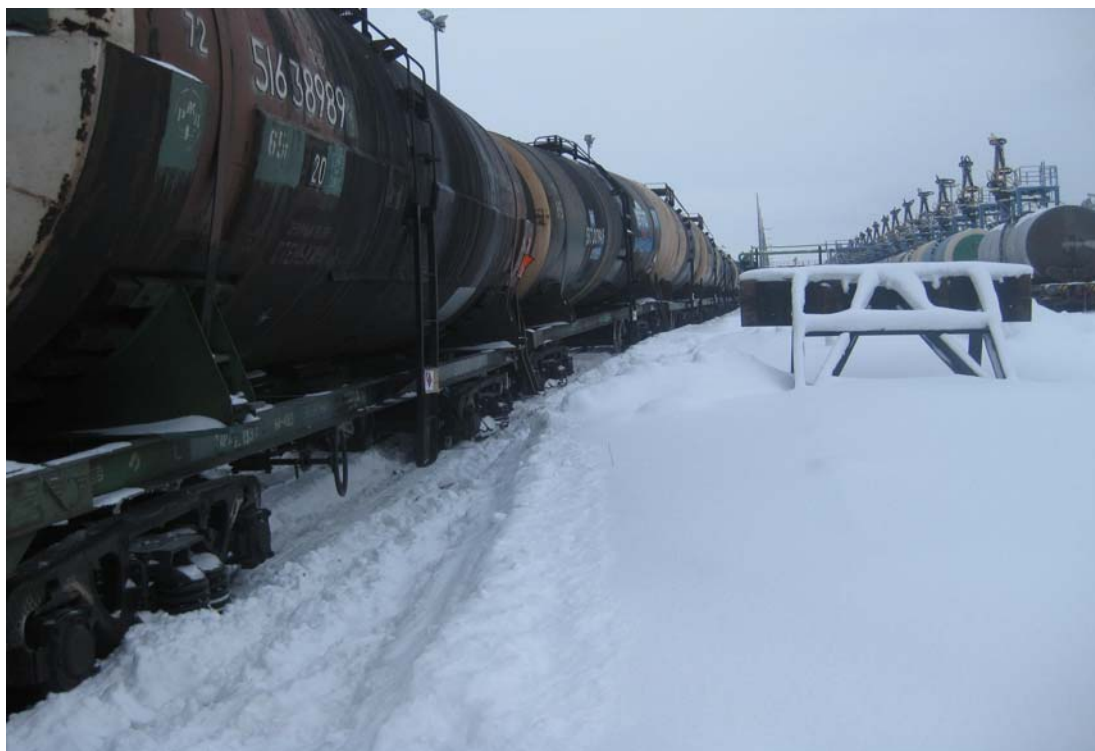
Kuva 4. Kuvassa vasemmalla näkyvä venäläinen säiliövaunu oli neljäs suistunut vaunu. Raiteen päässä ollut raidepuskin sijaitsi kuvassa kolmantena olevan vaunun kohdalla.

Bild 4. Den ryska cisternvagnen som syns till vänster i bilden var den fjärde vagnen som spårade ur. Spår bufferten som fanns i slutet av spåret låg vid den tredje vagnen på bilden.

Figure 4. The Russian tank wagon, visible on the left, was the fourth derailed wagon. The rail barrier at the end of the track was located at the point occupied by the third wagon in the picture.

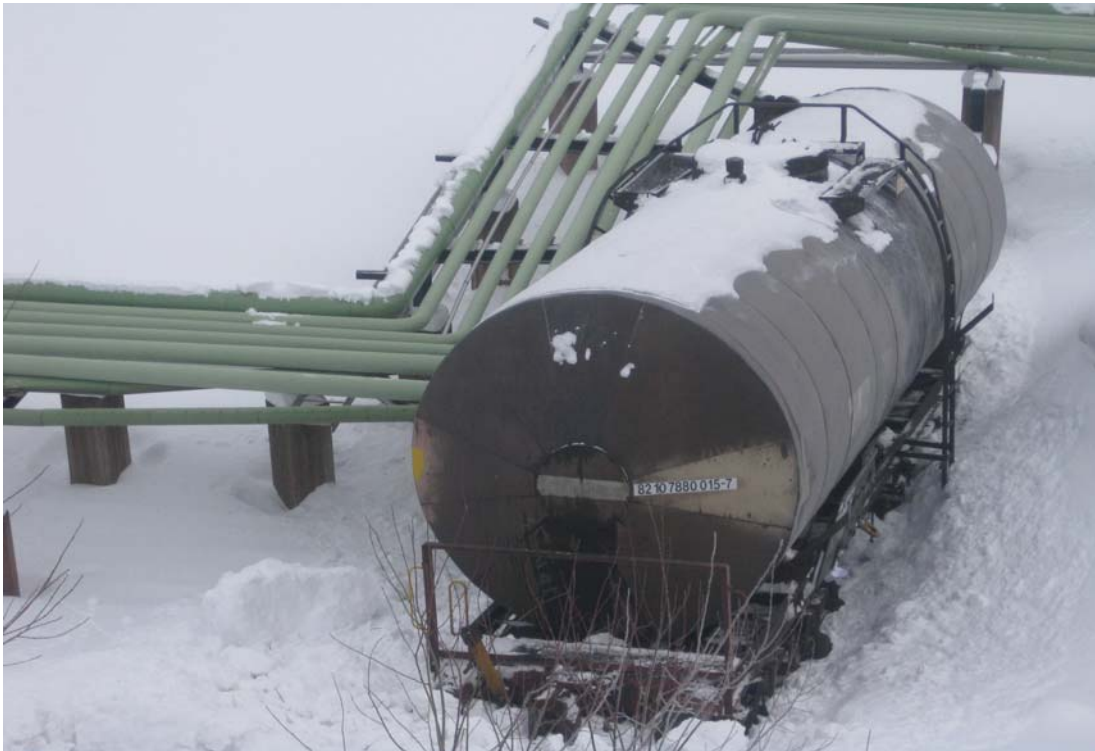
Kuva 5. Ensimmäisenä ollut suojavaunu kulki penkerettä alas ja pysähtyi kaasulinjaan.

Bild 5. Den första skyddsvagnen åkte nerför banken och stannade mot gasledningen.

Figure 5. The protection wagon at the front rolled down the embankment before colliding with the gas pipeline and coming to a halt.

Työntösuunnassa ensimmäisenä ollut suojavaunu oli irronnut muista vaunuista ja pudonnut raiteen päässä ratapihan penkereeltä alas. Vaunu nojasi penkereen alla olevia kaasuputkia vasten. Toisena ollut suojavaunu roikkui penkereen reunalla puoliksi poikittain ja sen pääty nojasi kolmantena kuormassa ollutta venäläistä säiliövaunua vasten. Kaksi seuraavaa venäläistä säiliövaunua oli suistunut kokonaan kiskoilta ja kolmannesta oli suistunut kulkusuuntaan nähden ensimmäinen teli.

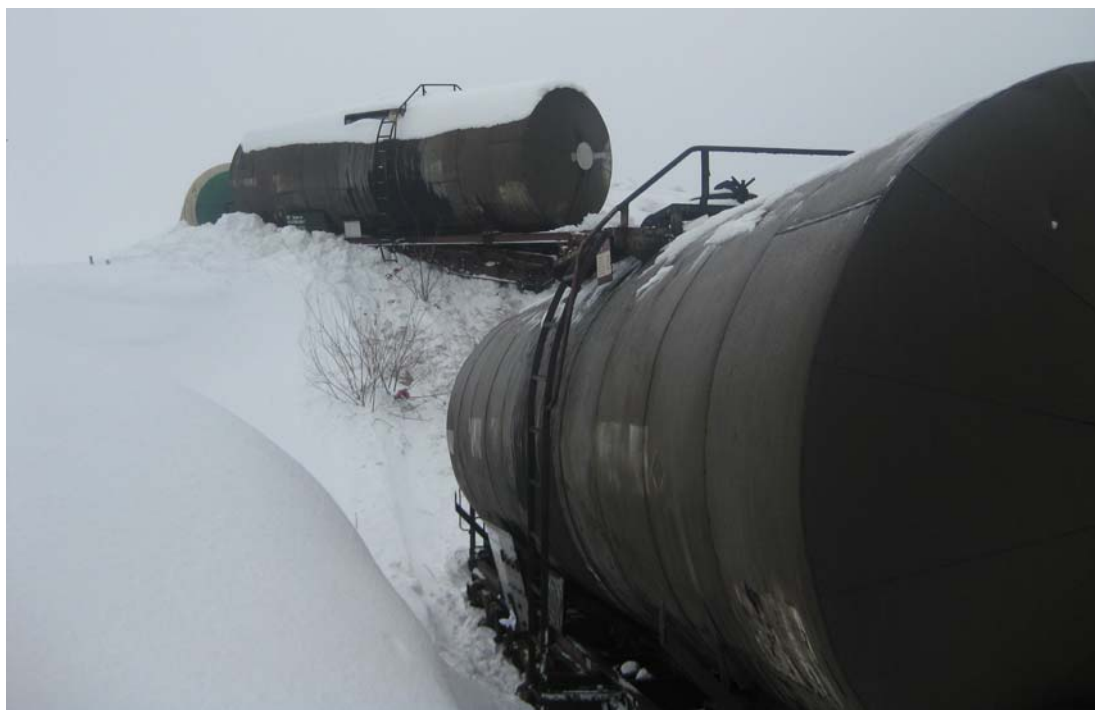
Kuva 6. Ensimmäisenä ollut suojavaunu on kuvan oikeassa alakulmassa. Toisena ollut suojavaunu on penkereen päällä ja sen takana näkyy kolmantena kuormassa ollut venäläinen säiliövaunu.

Bild 6. Den första skyddsvagnen finns i det högra nedre hörnet på bilden. Den andra skyddsvagnen är på banken, och bakom den syns den tredje vagnen i gruppen som var en rysk cisternvagn.

Figure 6. The barrier wagon which was at the front can be seen in the bottom right-hand corner of the picture. The second protection wagon is on the embankment with the Russian tank wagon, which was third, visible behind it.

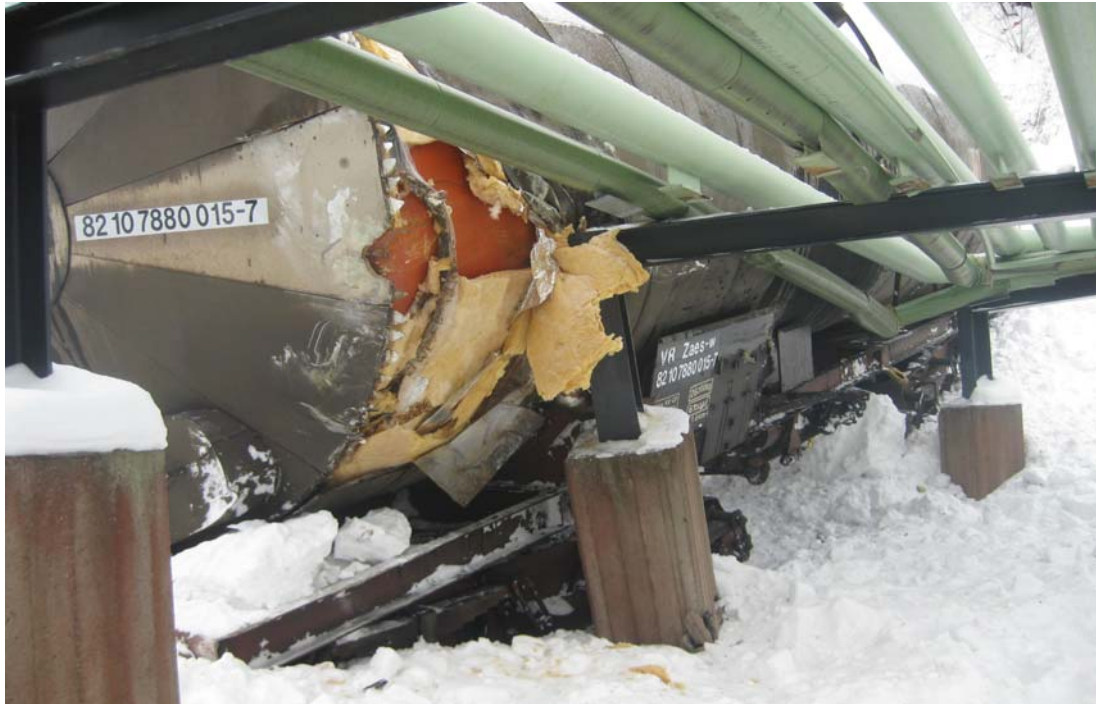
Ensimmäisenä ollut suojavaunu vaurioitui niin pahoin, että jouduttiin kuljettamaan kuorma-autolla Pieksämäen konepajalle vauriokorjaukseen. Vaunun eristyspellitys ja eristys vaurioituivat. Puskimet, pääty ja alapuoliset rakenteet, sekä vaunun alla olleet purkausputket laitteineen vaurioituivat. Toisena olleen suojavaunun pyörissä oli lovet ja pyöräkerrat jouduttiin vaihtamaan. Kolme suistunutta venäläistä säiliövaunua tyhjennettiin kuormasta. Vaunuissa ei löytynyt vaurioita tarkastuksen jälkeen.

Kaasuputkiin ja kannatinrautoihin tuli vääntymiä ja putkien eristeet vaurioituivat, mutta putkiin ei ollut tullut vuotoja.

Kuva 7. Ensimmäisenä ollut suojavaunu kulki penkerettä alas ja vaunun vasen etukulma törmäsi alhaalla olleeseen kaasuputkilinjaan.

Bild 7. Den första skyddsvagnen åkte nerför banken, och vagnens vänstra främre hörn kolliderade med en gasledning som fanns nedanför.

Figure 7. The first protection wagon rolled down the embankment, and the left front end of the wagon collided with the gas pipeline below.
