Tutkintaselostus

R2012-01

Tavarajunan kahden vaunun suistuminen Kouvolan ratapihalla 14.1.2012

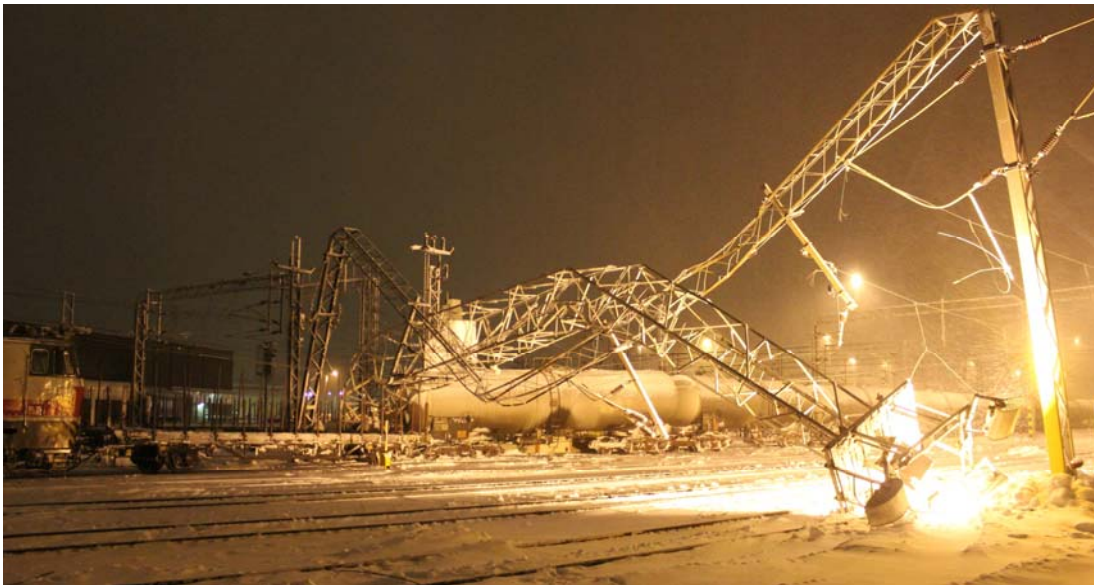
Suistunut toinen vaunu oli osunut juuri ennen pysähtymistä radan oikealla puolella olleeseen valomastoon, jolloin masto oli kallistunut voimakkaasti. Noin kymmenen minuuttia myöhemmin masto kaatui kokonaan sähkörataportaalin päälle pudottaen seitsemän raiteen ajolangat.

Kuva 2. Kuvan keskellä oleva säiliövaunu törmäsi suistuttuaan valomastoon, joka kaatui sähkörataportaalin päälle.

Bild 2. Tankvagnen i mitten på bilden kolliderade med ljusmasten efter att det spårat ut. Ljusmasten föll ner på kontaktledningsbryggan.

Figure 2. After the derailment, the tank wagon in the middle of the figure struck the signal post, which fell onto the electric railway portal.

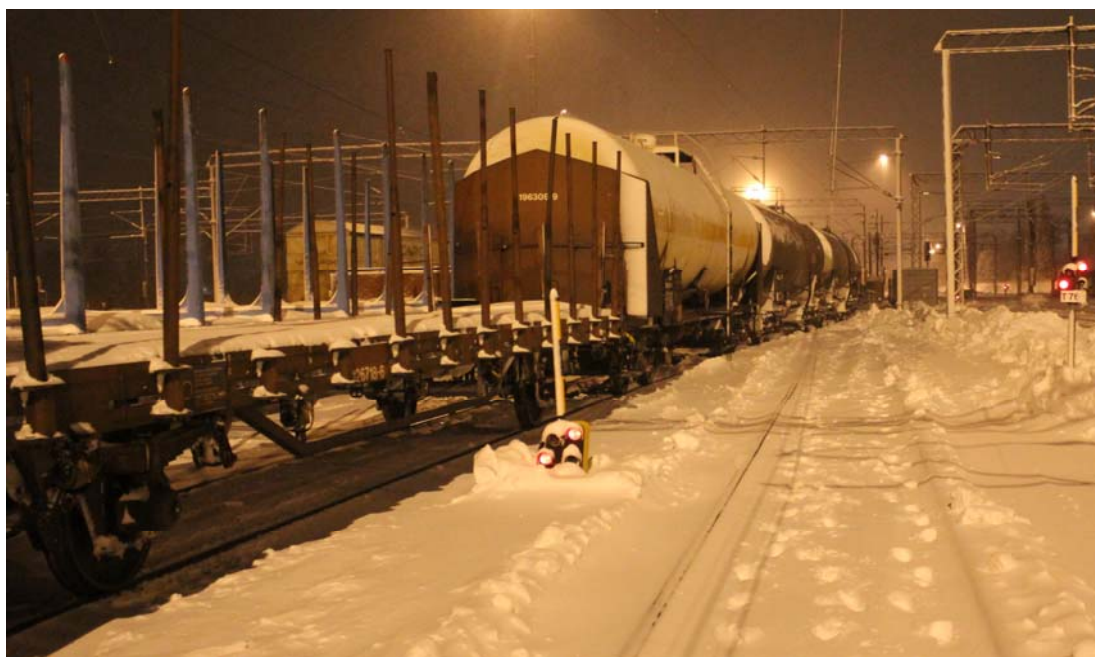
Kuva 3. Onnettomuusjuna lähti kuvan keskellä olevan raiteen 763 länsipään raideopastimen kohdalta. Juna suistui toisen säiliövaunun kohdalla olevassa vaihteen risteyksessä.

Bild 3. Olyckståget startade vid spårsignalen i den västra ändan av spår 763 i mitten på bilden. Tåget spårade ur i växelkorsningen vid den andra tankvagnen.

Figure 3. The train involved in the accident departed from the west-end shunting signal for track 763, which is pictured in the centre. The train was derailed on the turnout crossing at the second tank wagon.

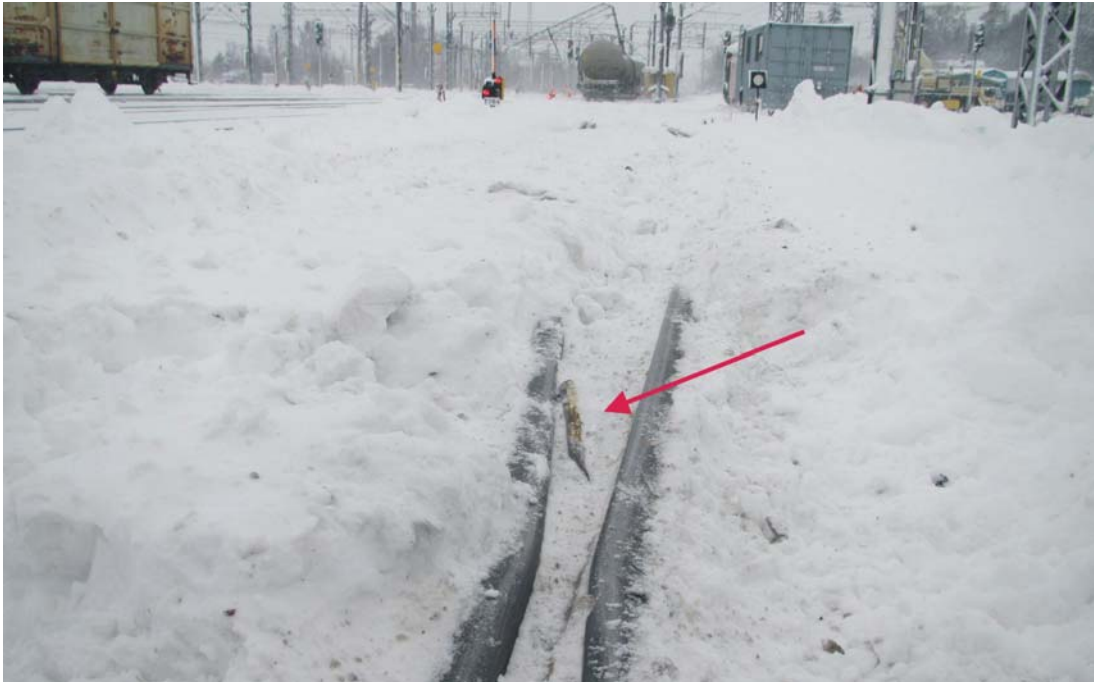
The accident was caused by a stop block left under the train. Difficult weather conditions and darkness made it difficult to see the stop block. Additionally, the brake tester responsible for removing the stop block decided to perform an extra shunt on the train in place of standard procedures, because the train had moved too far alongside the shunting signal.

Paikkatutkinta tehtiin seuraavana aamuna päivänvalossa junarungon pois viemisen jälkeen. Oikeanpuoleisen kiskon yläpinnasta löytyi keltaisia maalijälkiä ja metallilastuja jarrujentarkastusletkun kaivon ja ensimmäisen vaihteen risteyksen väliseltä osalta. Metallilastuissa ja kiskon yläpinnassa oli korkean lämpötilan aiheuttamia värimuutoksia. Risteyksen ympäriltä poistettiin lunta, jolloin risteävien raiteiden välistä löytyi pysäytyskenkä.

Kuva 4. Vaihteen risteyksen kiskojen välistä löytyi lumeen hautautunut pysäytyskenkä.

Bild 4. Mellan rälsen i växelkorsningen hittades en bromssko som begravts i snön.

Figure 4. The stop block was found embedded in snow between the rails at the turnout crossing.

A stop block constitutes a safety-critical factor and its visibility should be good. During the investigation, it was discovered that some stop blocks are in poor condition with respect to their visibility. The shape of the stop block does not improve its visibility from the direction of the track. Improved reflectivity could improve the visibility of stop blocks in dark conditions.

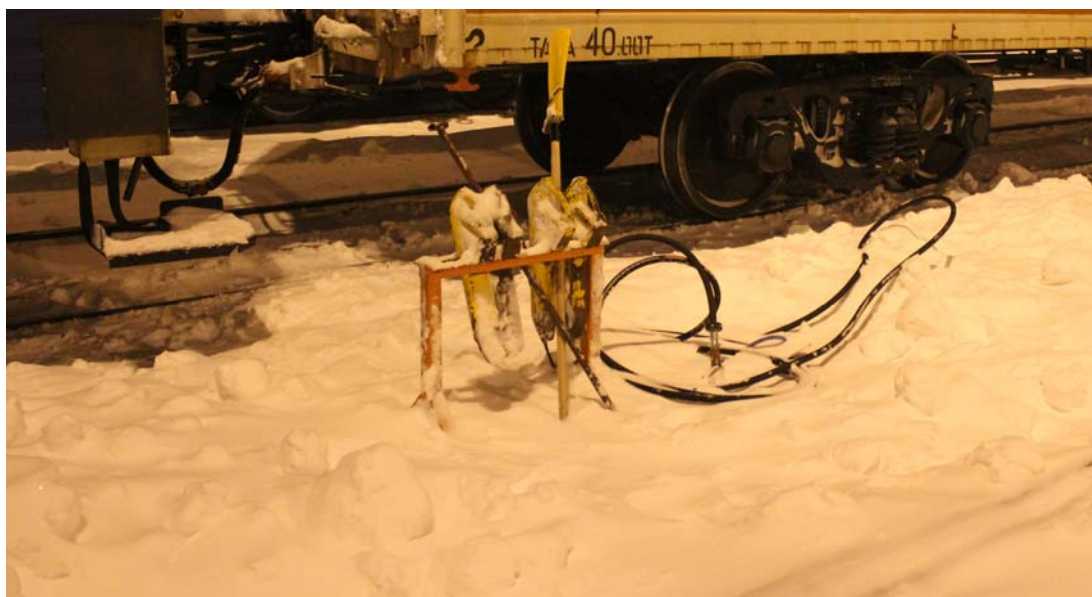
Kuva 5. Raiteen 763 vieressä ollut pysäytyskenkäteline ja jarrujenkoetteluletku. Kuva on otettu heti onnettomuuden jälkeen ratapihavalaisuksessa.

Bild 5. Bromsskoställning och testslang för bromsar bredvid spår 763. Bilden togs genast efter olyckan i bangårdens egen belysning.

Figure 5. The stop block support and the brake testing hose next to track 763. Photographed immediately after the accident in standard yard lighting conditions.

Silmämääräisesti arvioiden osa ratapihalla olleista pysäytyskengistä oli huonossa maailissa. Pysäytyskenkiä oli jätetty ratapihalle myös muualle kuin kenkätelineisiin ja erikseen määrätyille kiskoille. Pysäytyskengän kuluessa huonoon kuntoon se vaihdetaan uuteen. Pysäytyskenkiä ei huoltomaalata niiden elinkaaren aikana.

Työhjeet on päivitetty onnettomuuden jälkeen keväällä 2012. Päivitetyn ohjeen mukaan lajittelussa raiteilla 116–780 lähteviä junia kasattaessa pysäytyskenkä asetetaan jarrukaivon kohdalle Korian puoleisen pään ensimmäisen akselin eteen kaivon puoleiselle kiskolle. Mikäli pysäytyskenkiä on jouduttu asettamaan poikkeuksellisiin paikkoihin tai useampia kuin yksi, on tästä ilmoitettava jarrujen koettelijalle.

Jarrujen koettelijan on poistettava lähtevän junan osalta jarrujen koetteluun yhteydessä pysäytyskengät samassa yhteydessä jarrujenkoettelulaitteen letkun kanssa.
