Plankorsningsolyckan som ledde till fyra personers död i Raseborg 26.10.2017

Översättning från den finskspråkiga rapporten.

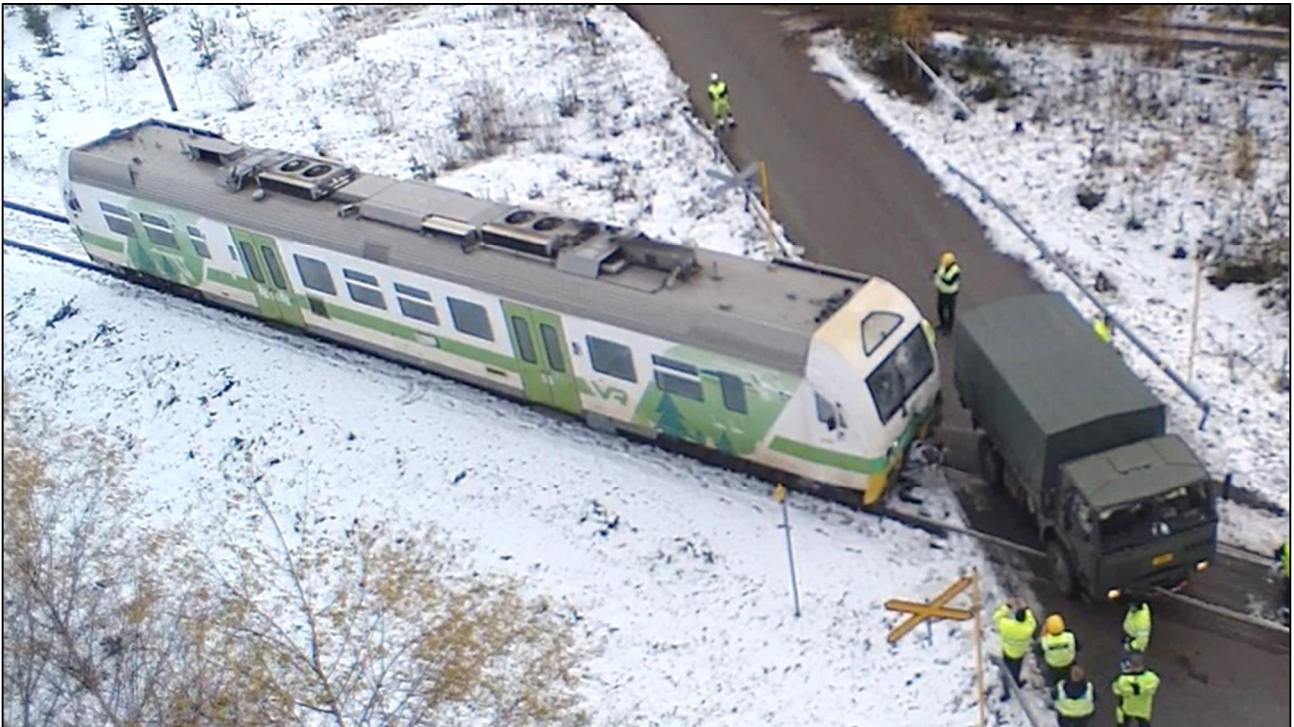
Bild 2. Rålsbussens vänstra framparti träffade terränglastbilens högra bakhjul. Bild av rekonstruktion på olycksplatsen. (Bild: OTKES)

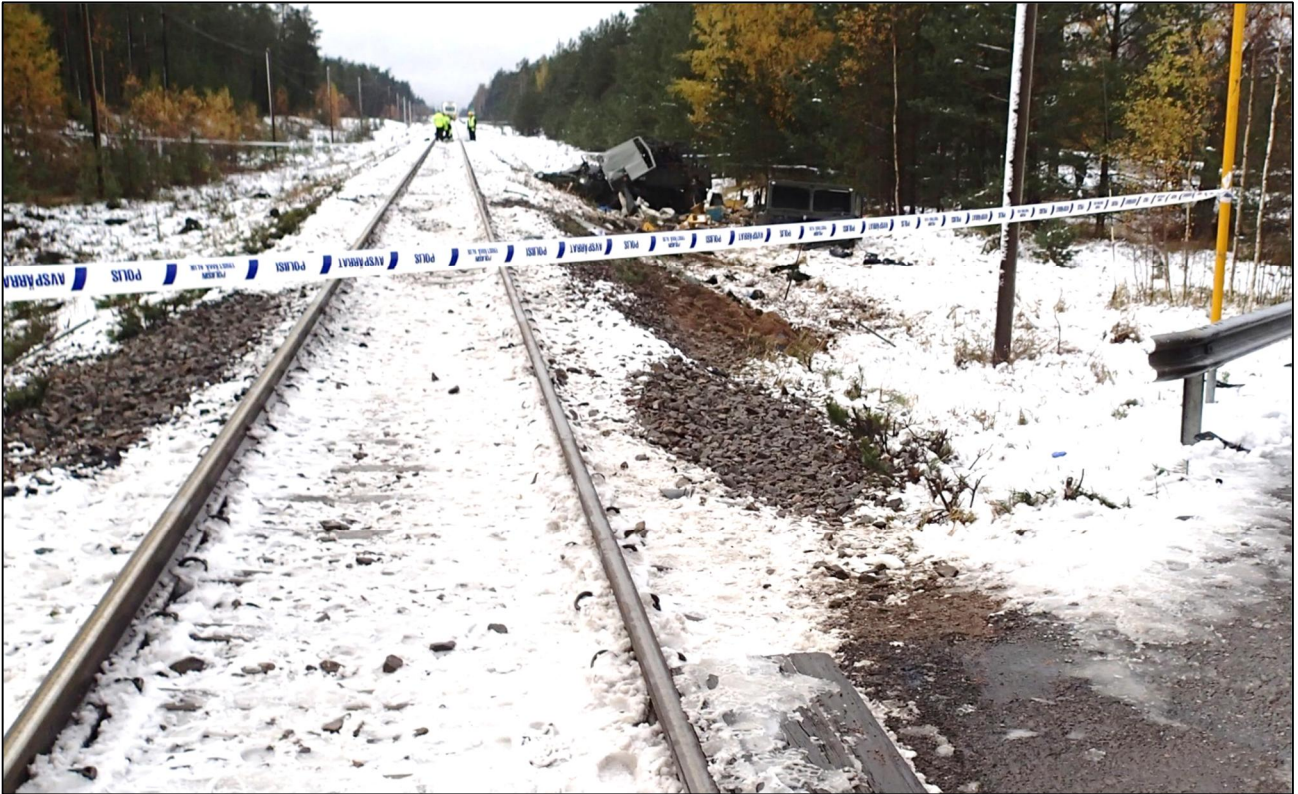
På grund av kollisionen slungades terränglastbilen 54 meter till andra sidan av rälsen. Fordonets styrhytt revs loss och landade på 40 meters avstånd från kollisionen. De beväringar som befann sig i styrhytten och på flaket slungades ut ur fordonet (bild 4). Rålsbussen stannade 354 meter efter plankorsningen.

Bild 3. Olycksplatsen efter räddningsåtgärder och prehospital sjukvård. De mörka spåren på marken är ställena där terränglastbilen slog i marken. (Bild: OTKES)

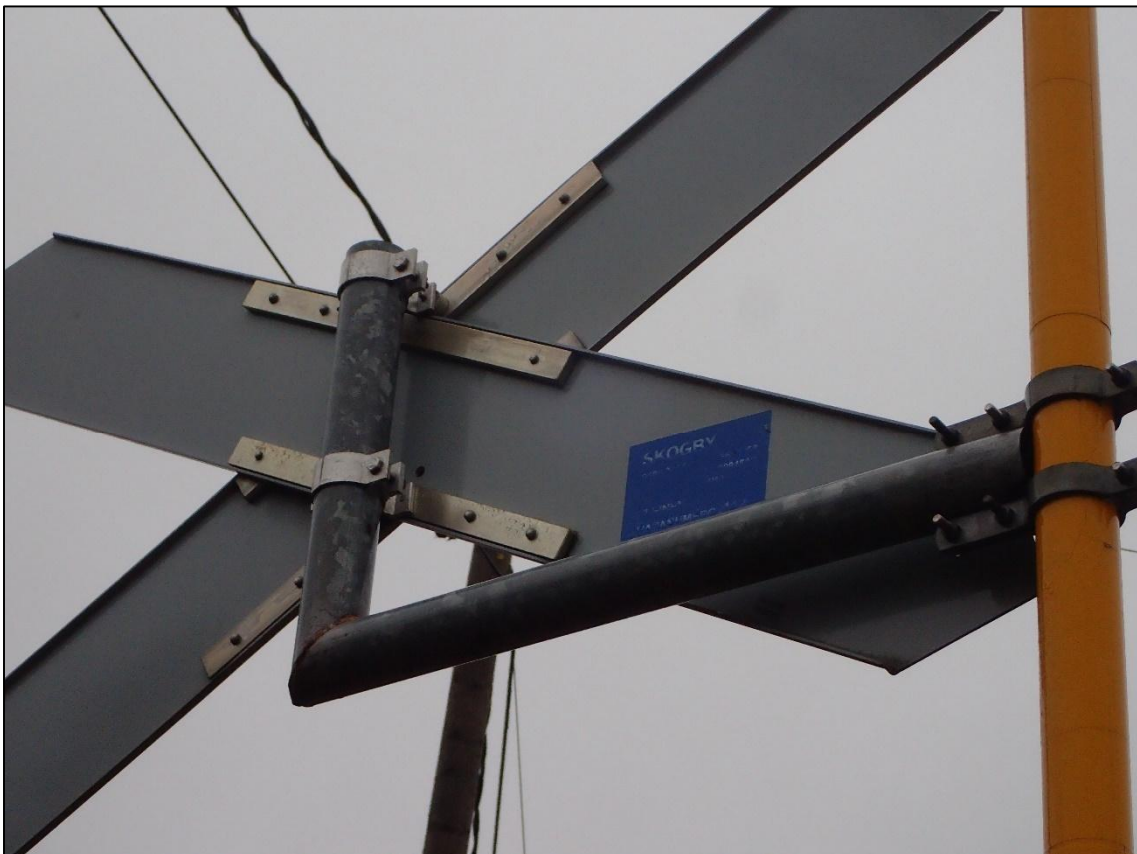
Bild 6. Vid plankorsningar utan varningsanordningar anges bankilometer med en liten dekal bakom trafikmärket för plankorsning. I plankorsningen där olyckan inträffade hade dekalen bleknat. (Bild: OTKES)

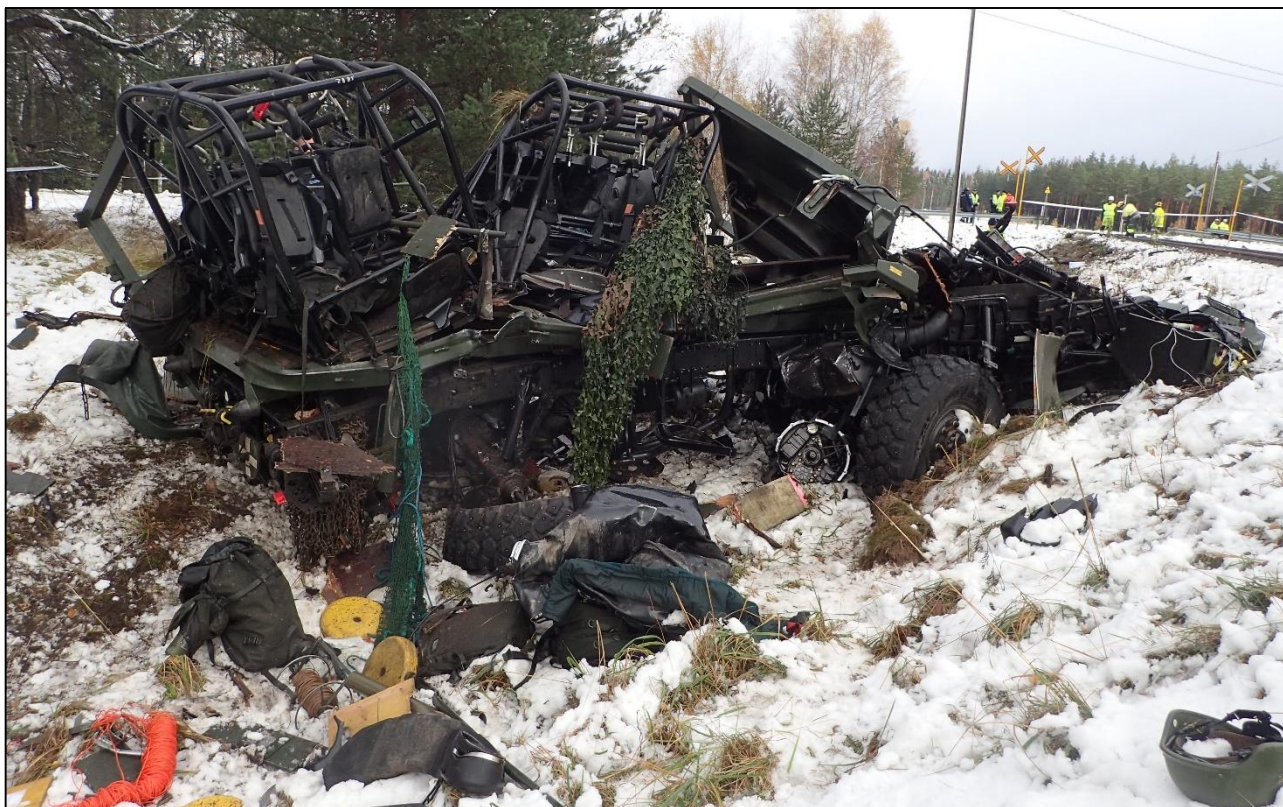
Bild 7. Den demolerade terränglastbilen på olycksplatsen. (Bild: OTKES)

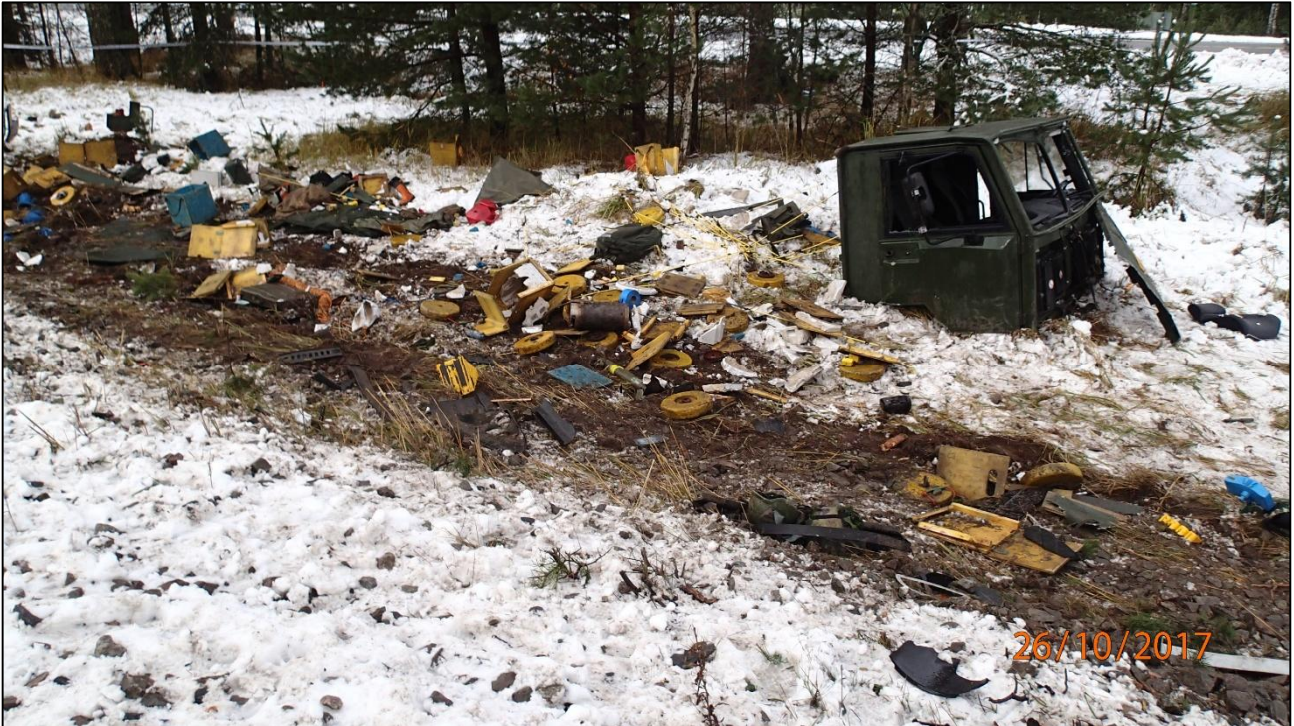
Bild 8. Terränglastbilens styrhytt och övningsbandminor och annat material som slungats ut ur lastutrymmet. (Bild: OTKES)

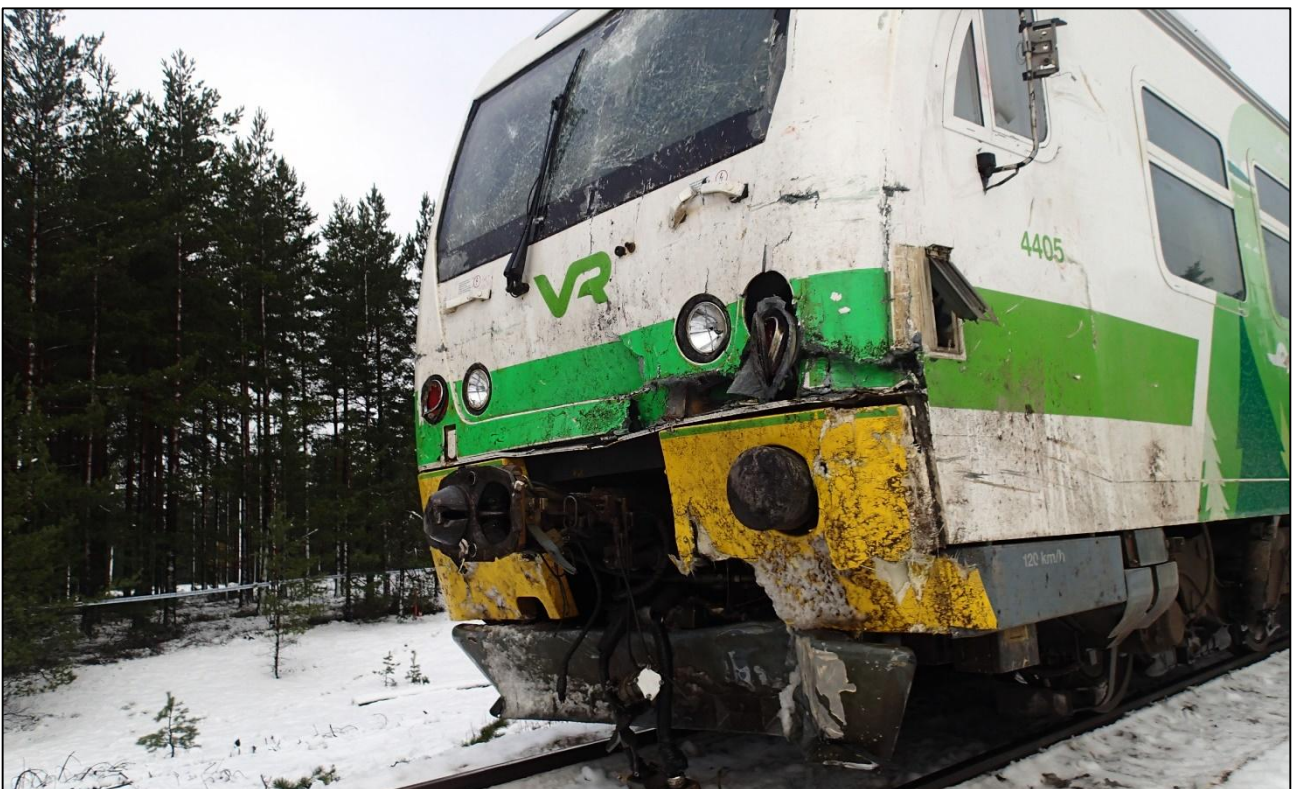
Rälsbussens frampartis glasfiberdel, stålkonstruktionerna, dragkopplingen, tryckluftsrören, buffertlyktorna och vindrutan skadades i kollisionen. Förarens körbord försköts ca 20 cm inåt. Passagerarkupén skadades inte. Kostnaderna för skadorna på rälsbussen uppgick till ca 62 400 €.

Bild 9. Skador på rälsbussens framsida. (Bild: OTKES)

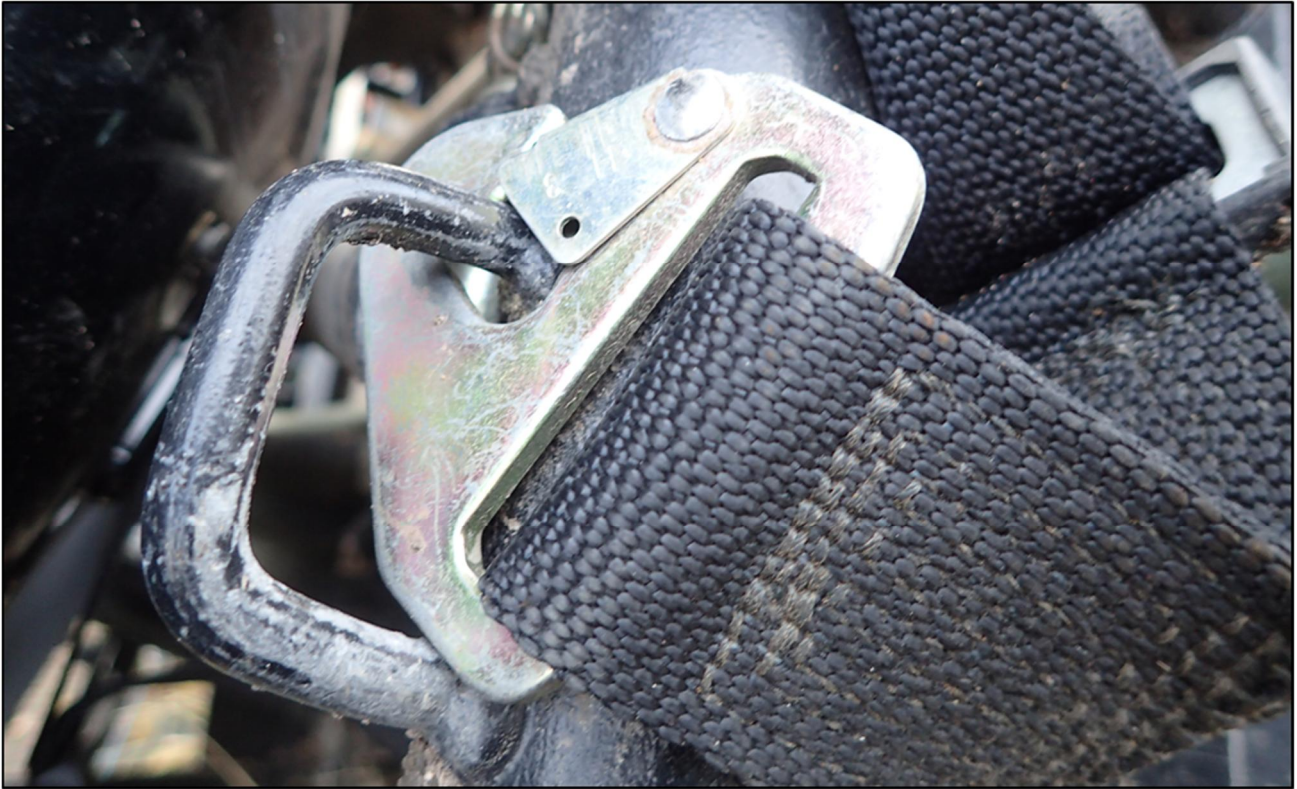
I samband med inspektionen konstaterades att alla säkerhetsbälten var intakta. Även säkerhetsbältenas fästdon och spännen var i skick. Fästdonen hade inte heller böjts.

Bild 12. Fästdonen för säkerhetsbältena för sätesmodulerna på terränglastbilen inspekterades och konstaterades vara i skick. (Bild: OTKES)

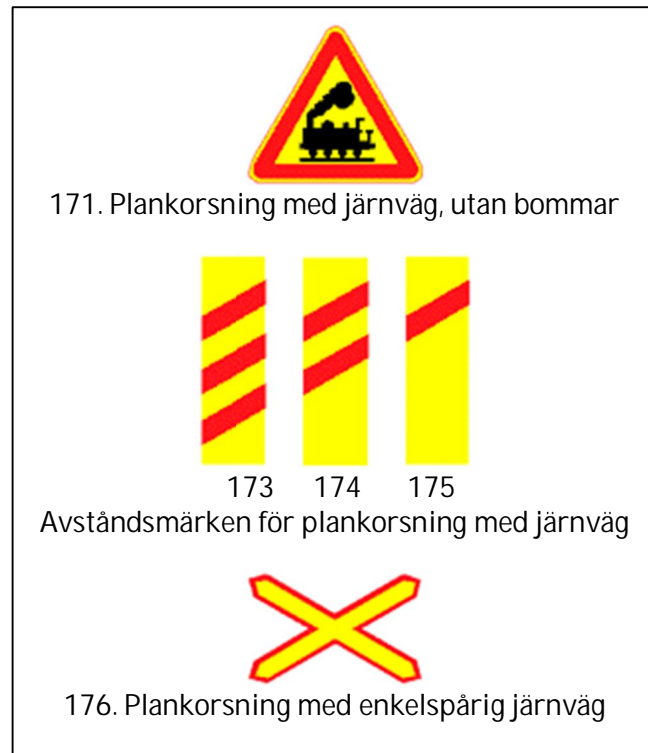
Skogby plankorsning hade försetts med avståndsmärken för plankorsning och märke för plankorsning med enkelspårig järnväg. I bilens färdriktning hade plankorsningen inte trafikmärke 171 plankorsning med järnväg, utan bommar (bild 13). Märket borde ha funnits på samma stolpe som det första avståndsmärket för plankorsning (173).

Bild 13. Trafikmärken enligt bestämmelserna i Skogby plankorsning. Det översta märket saknades vid korsningen. (Bild: bilagor till vägtrafiklagen)

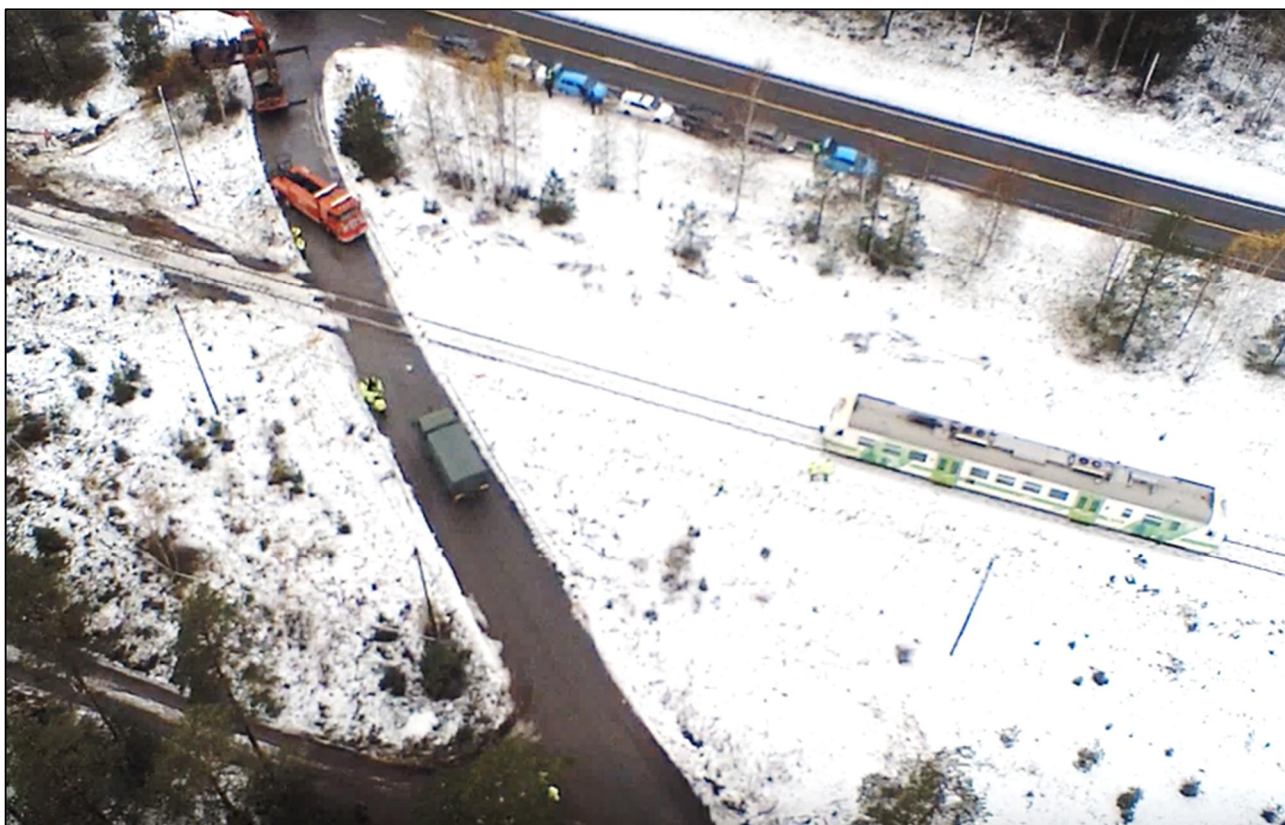
Bild 14. Före olyckan närmade sig rälsbussen terränglastbilen snett bakifrån på grund av plankorsningens vinkel. Bild av rekonstruktionen. (Bild: OTKES)

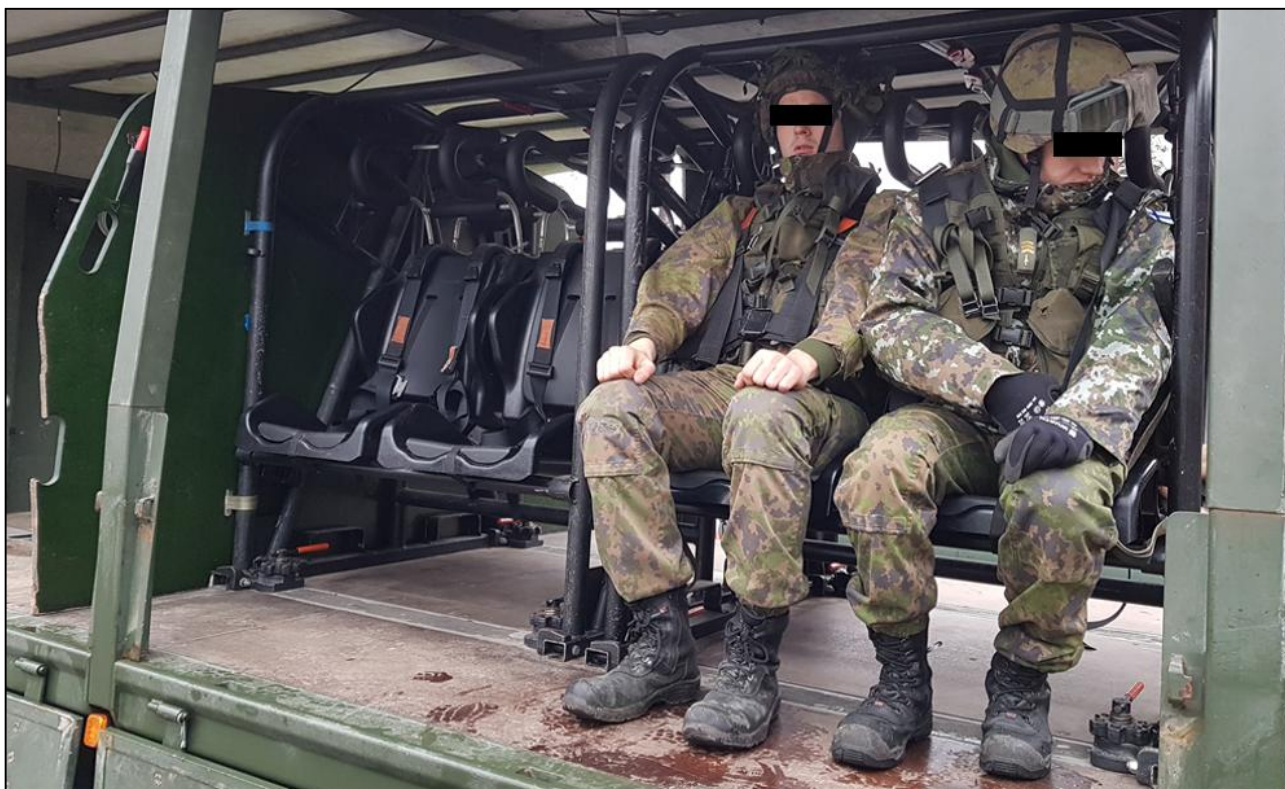
Användbarheten av terrängbilens säten på flaket och säkerhetsbältena undersöktes i en rekonstruktion. Sätena har en smal sittdel, och därför sitter beväringarna tätt intill varandra i en fullastad sätesmodul. Utrustningen och klädseln påverkar avsevärt det tillgängliga utrymmet på sätena. I rekonstruktionen hade de slanka utbildarna i stridsutrustning det trångt på sätena. Stora beväringar har svårigheter att rymmas bredvid varandra på sätena.

Bild 15. På sätena på flaket sitter man tätt intill varandra. (Bild: OTKES)

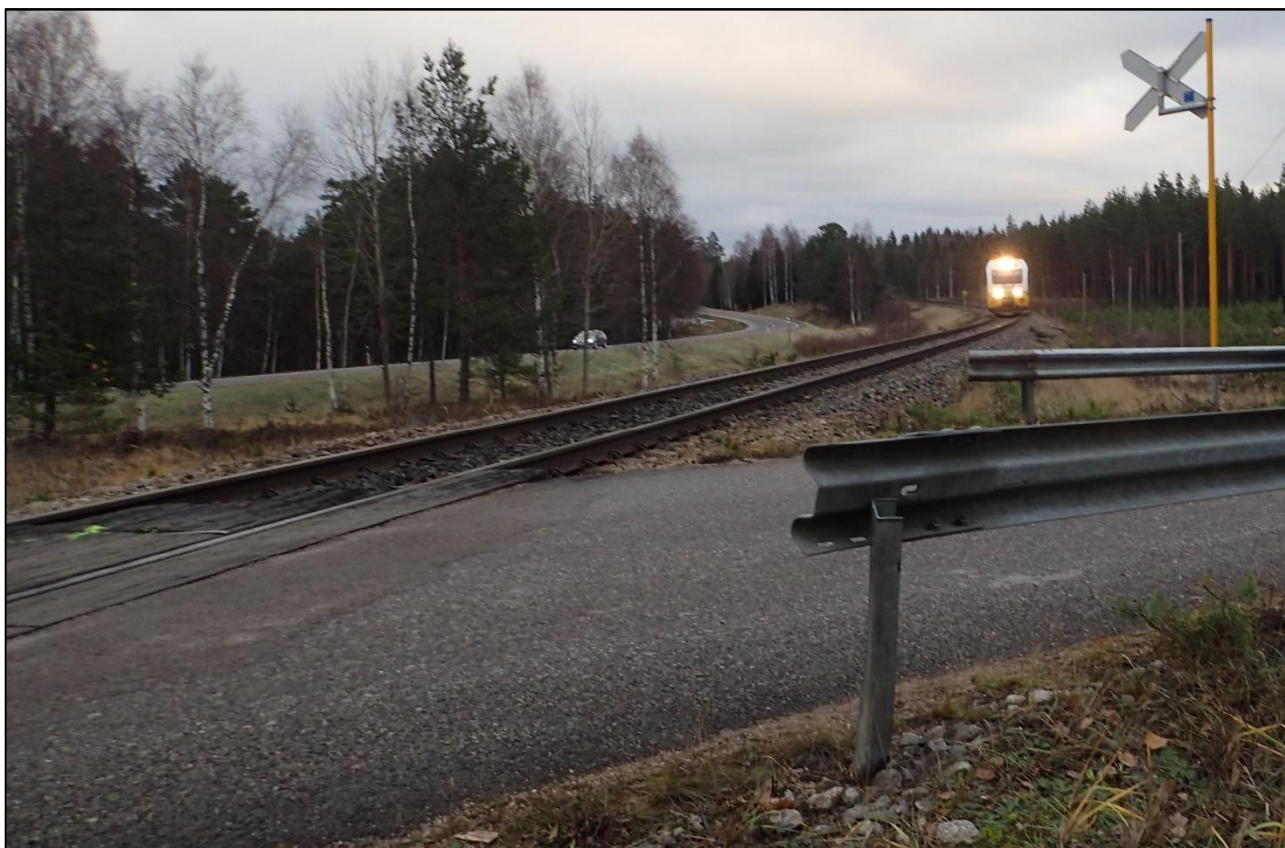
Tågets ljus syntes bra på några hundra meters avstånd. På längre avstånd gjorde dimman det något svårare att urskilja dem. Sett från tåget var det inte lätt att upptäcka den mörkgröna terränglastbilen mot terrängen. Bilens lyktor gjorde det lättare att få syn på den.

Bild 17. Rälsbussens ljus skiljer sig tydligt från omgivningen. Rälsbussen närmar sig Skogby plankorsning från samma håll som i olyckan. Vid olyckstidpunkten var det dunklare och det regnade snöblandat regn, och marken var vit av snö. (Bild: OTKES)

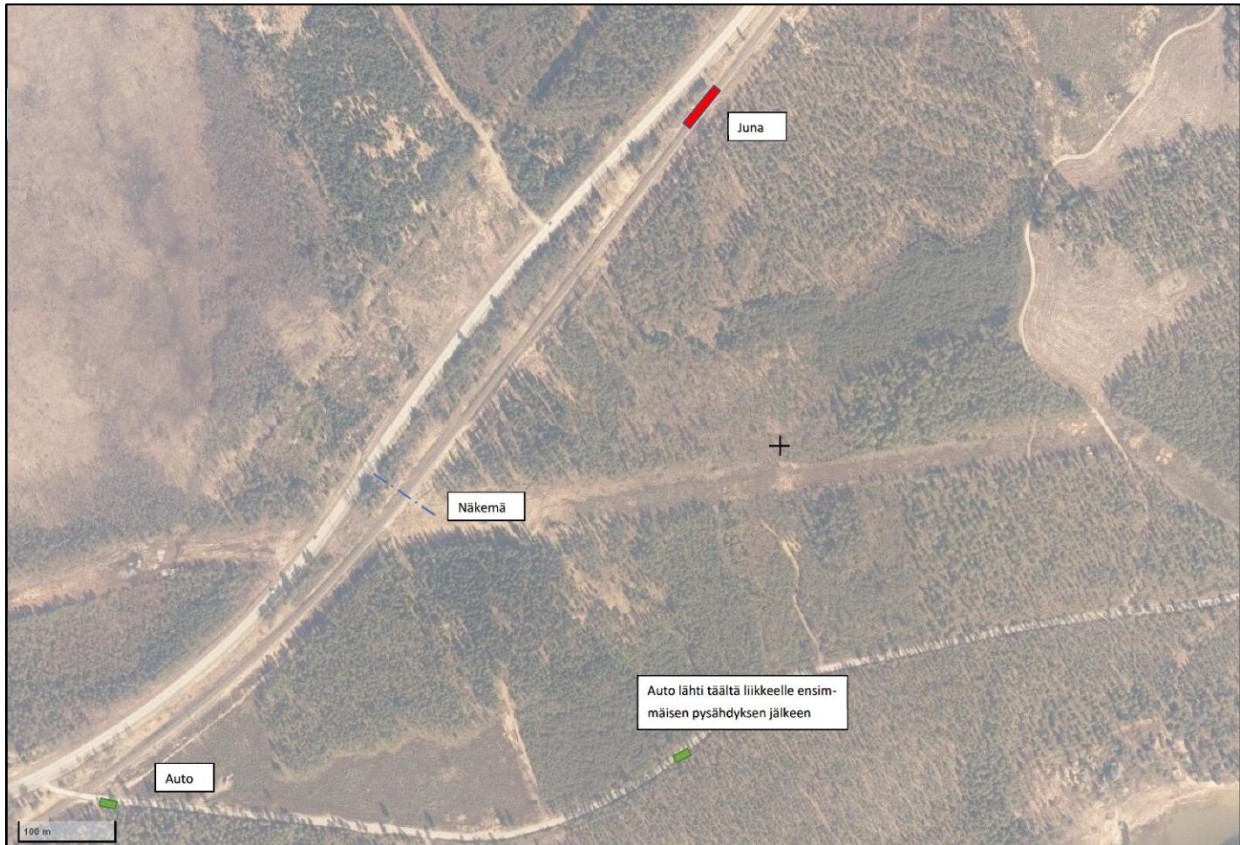
Bild 19. 31 sekunder före kollisionen stannade bilen på 30 meters avstånd från banan, medan tåget närmade sig plankorsningen från 960 meters avstånd med en hastighet på 111 km/h. På bilden anges också frisiktsområdet mot tågets färdriktning (437 m från plankorsningen) och platsen från vilken bilden startade 645 m från plankorsningen, då tåget befann sig 4 km 480 m från plankorsningen med en hastighet på 119 km/h. (Baskarta: Ortofoto ©Lantmäteriverket 1/2014, märkningar: OTKES)

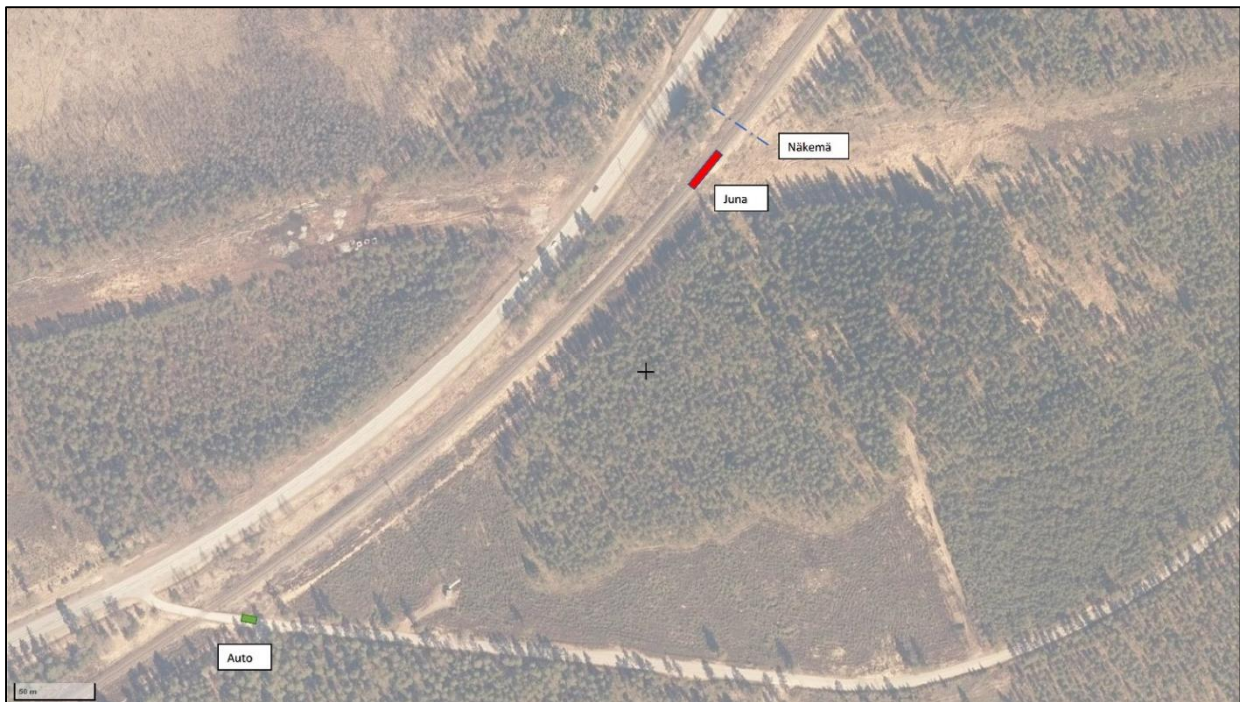
Bild 20. 13 sekunder före kollisionen började bilen köra framåt 30 meter från banan, medan tåget närmade sig plankorsningen från 400 meters avstånd med en hastighet på 112 km/h. På bilden anges också frisiktsområdet mot tågets färdriktning (437 m från plankorsningen). (Baskarta: Ortofoto ©Lantmäteriverket 1/2014, märkningar: OTKES)
