Undersökningsrapport

C 2/1998 M

**Ms JULIA, bottenkänning i sundet vid Gustavssvärd
07.01.1998**

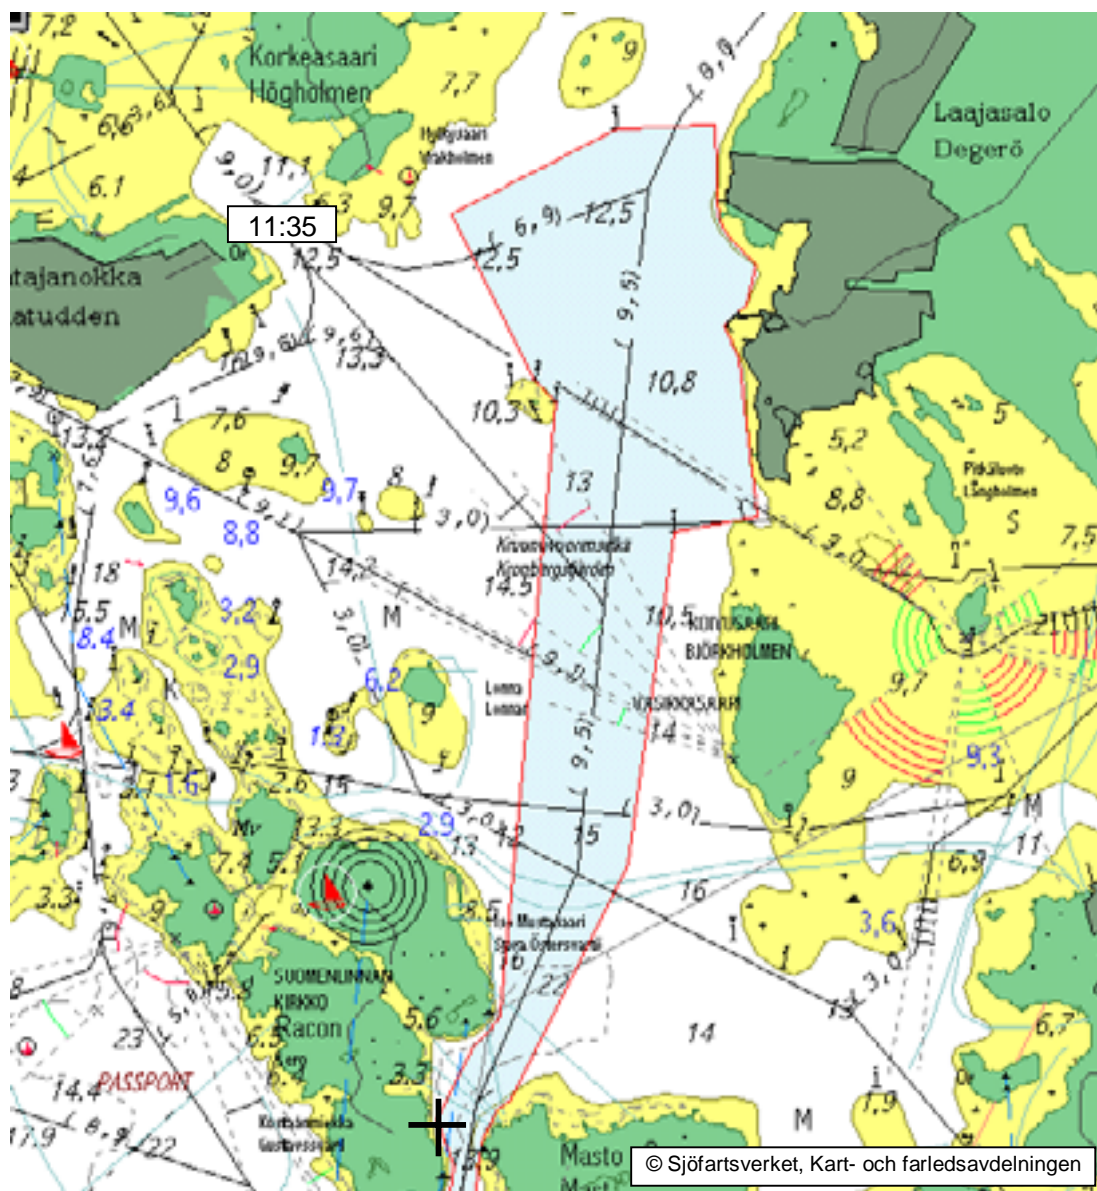
Bild 4. Kronobergsfjärden och Gustavssvärd. JULIA befann sig vid Vrakholmen kl. 11:35. Platsen för grundstötningen i sundet vid Gustavssvärd har märkts ut med ett kors.

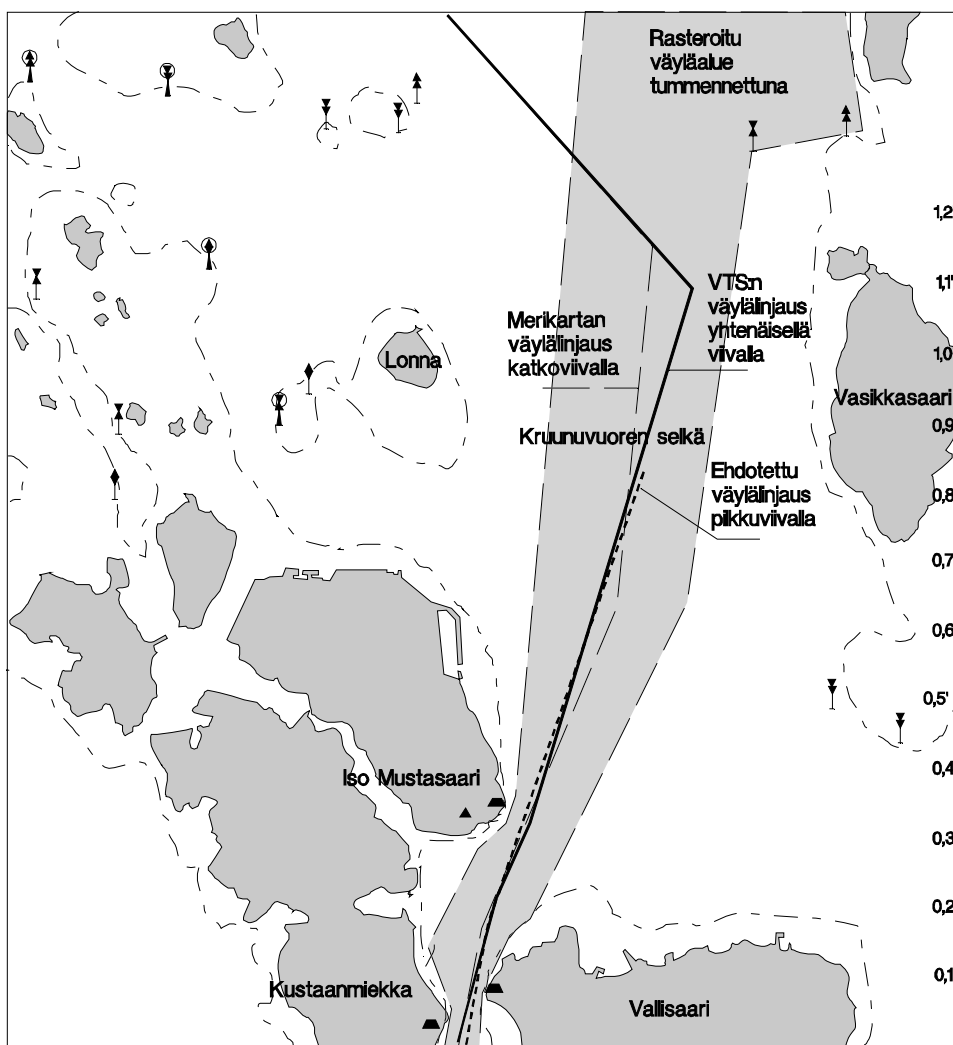
Bild 5. Tre farledslinjer till sundet vid Gustavssvärd.

Sjötrafiken i sundet vid Gustavssvärd granskades av en arbetsgrupp år 1996. Sjöfartsstyrelsen, Finlands Rederiförening, Museiverket och Helsingfors Hamnverk var företrädare i arbetsgruppen. Arbetsgruppen föreslog en körlinje, där man närmar sig sundet vid Gustavssvärd med kursen 199° och går igenom sundet med kursen 190° (den prickade linjen på bild 5). Arbetsgruppens förslag finns inprogrammerad på VTS-centralens elektroniska karta (den heldragna, tjocka linjen på bild 5). Den linje som finns på sjökortet är riskfylld som planerad rutt (den streckade linjen på bild 5).

före sundet, vilket har till följd oavsiktliga svängar och grundstötning. Den inritade linjen på sjökortet företräder en sådan farlig rutt (den streckade linjen på bild 5) som är svår att följa.

Fartyget bör hålla rak kurs i minst fem fartyglängder (enligt sjöfartsverkets anvisning för farledsplanering) före giren in till sundet och ruten måste väljas så att kursändringen före sundet är så liten som möjligt.

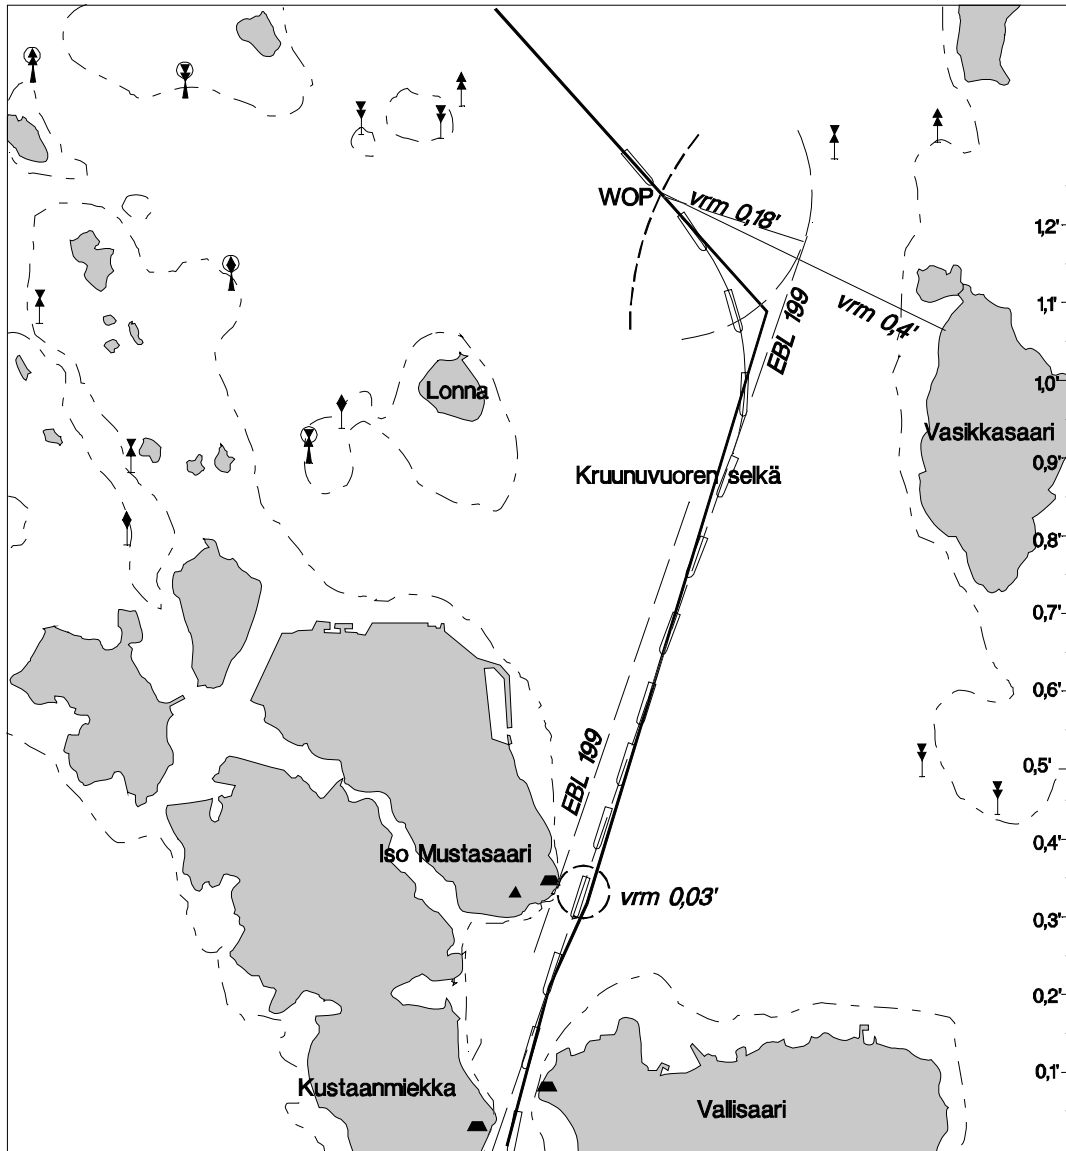
Med en simulator i en bordsdator körde vi mot sundet i enlighet med VTS-centralens linjedragning (bild 6). Ankomsten till girpunkten skedde med kursen 140°, samma kurs som JULIA höll då hon väjde för sjöbevakningsfartyget VALPAS.

Giren påbörjas när den variabla avståndsringen (VRM) 0,4' tangerar Kalvholm. Cirkelbågen som är ortlinje är nästan parallell med den nya kursen 199°, vilket minskar den spridning som uppstår under giren (bild 6). En annan möjlighet att fastställa girpunkten är att ställa den variabla ringen (VRM) på avståndet 0,18' och den elektroniska bäringen (EBL) på den nya kursen 199° relativt så att den tangerar VRM-cirkeln (bild 6). Fartyget "skjuter" EBL-linjen framför sig. Giren inleds när EBL visar in i sundet vid Gustavssvärd tätt förbi Stora Östersvartö. Distanserna på bilden mäts från sjökortet genom att först rita in en girradie på 0,3'.

Ett långt rakt avsnitt före sundet minskar de oavsiktlig girning. Udden på Stora Östersvartö passeras nära, på ett avstånd av 0.03'. Där användes EBL-bäring och vrm-avståndsringen i enlighet med "Parallell Index"-metoden.

Bild 6. En simulerad gir i enligt körlinjerna på VTS-centralens karta. De körlinjerna följer de principer som används vid farledsplaneringen. WOP= Wheel Over Point.

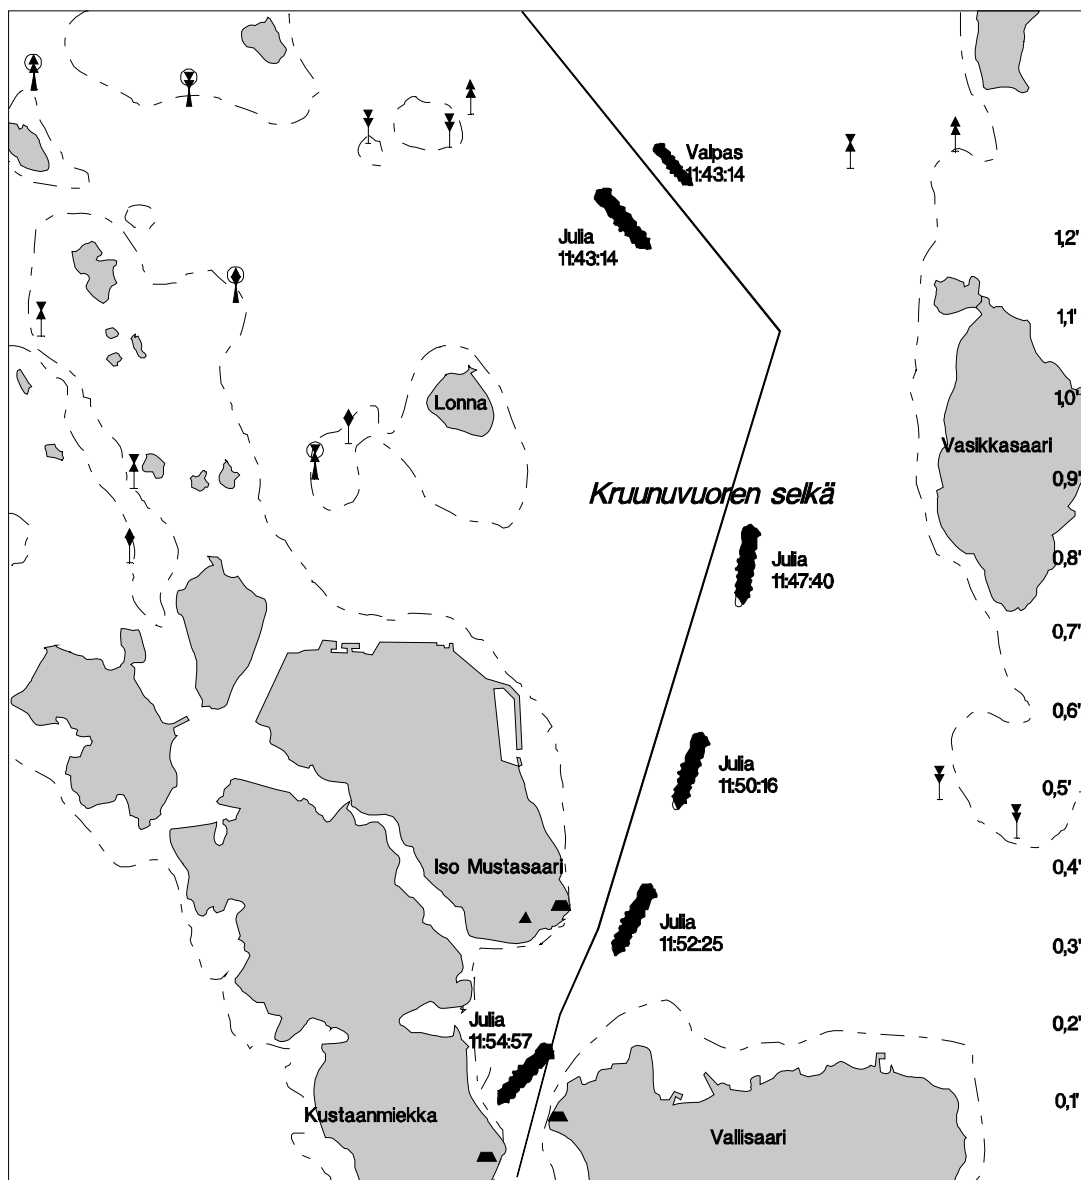
JULIAS kurs var enligt VTS registret 140° , när hon mötte sjöbevakningsfartyget VALPAS kl. 11:43:14 (bild 7).

Bild 7. JULIAs rörelsebana enligt registreringen vid VTS-centralen. Linjedragningen på bilden stämmer överens med displayen på VTS-centralen.

JULIA överskred den planerade rutt, som finns inprogrammerad på VTS-centralens karta, men detta väckte ingen oro på VTS-centralen. Det är uppenbarligen ganska vanligt att linjen överskrids. Till en början såg situationen normal ut för VTS-centralens operatör, eftersom fartygens rutter inte följer ett enhetligt mönster i dimma.

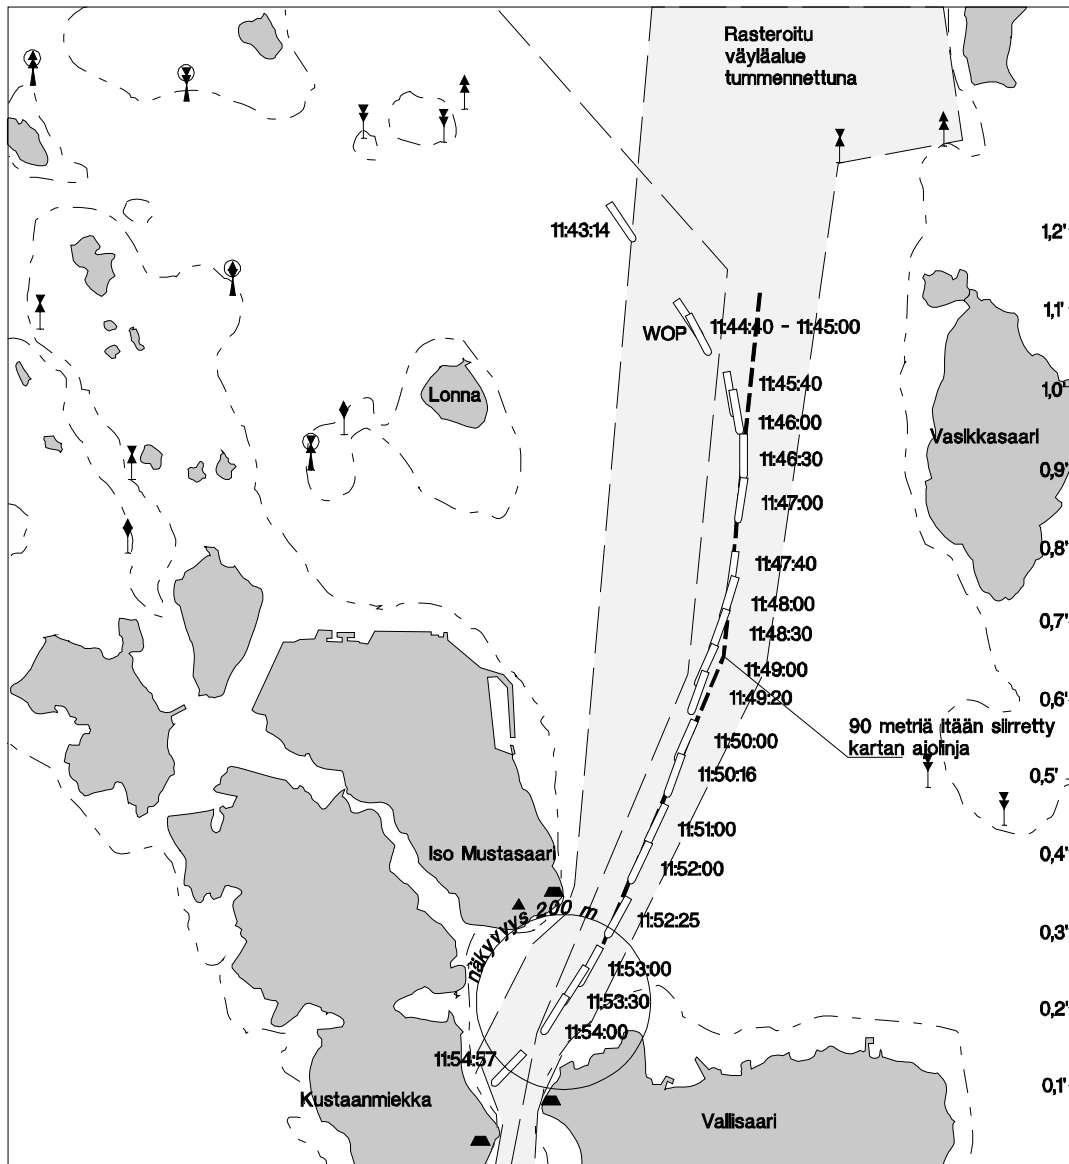
Befälhavaren hade ingen skriftlig ruttplan, utan en plan i minnet. Då JULIAs faktiska rutt jämförs med linjedragningen på sjökortet, kan man konstatera att JULIAs faktiska kursern följer linjedragningen på sjökortet med en förskjutning på 90 meter österut (bild 8). Den tunna streckade linjen på bilden betecknar linjedragningen på sjökortet. Överförd på JULIAs faktiska rutt är den inritad som en tjock streckad linje.

Bild 8. JULIAs faktiska rutt i jämförelse med linjen på sjökortet. Den lilla förseningen flyttade rutterna österut med ett halvt kabelmått (ca 90 m; den tjocka streckade linjen). WOP= Wheel Over Point. Den första giren försenades med 140 meter.

Enligt bilden ser det ut som om befälhavarens plan består av de farledskurser som finns tryckta på kartan. Av undersökningsmaterialet eller rörelsebanan på bilden framgår inte

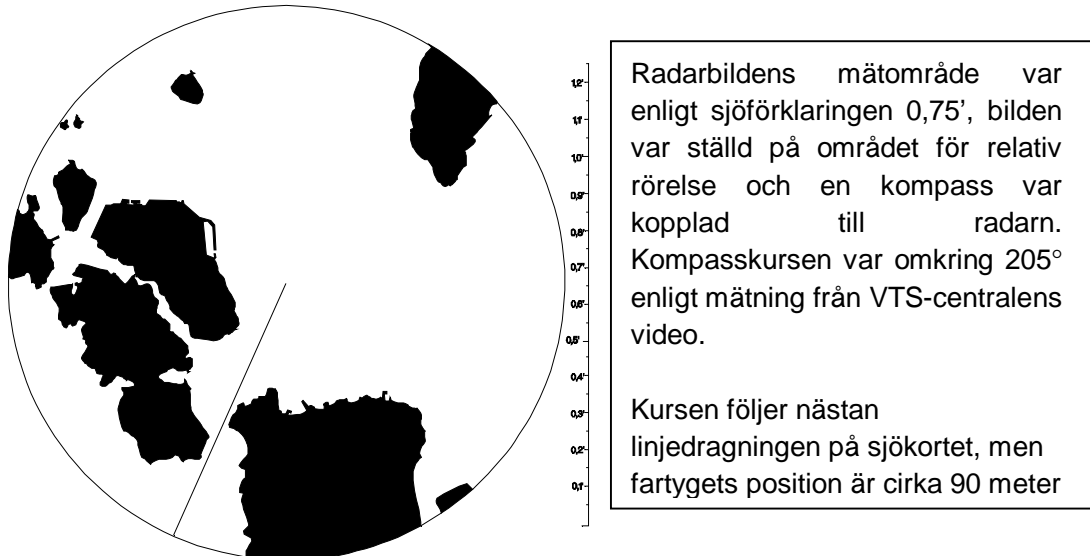
Det framgår inte av radarbilden (bild 9) att möjligheten att göra en trygg gir redan har gått förlorad. Att fortsätta framåt med kursen 205° leder till en farlig s-gir i sundet.

Bild 9. Rekonstruktion av radarbilden på fartyget kl. 11:51:00.

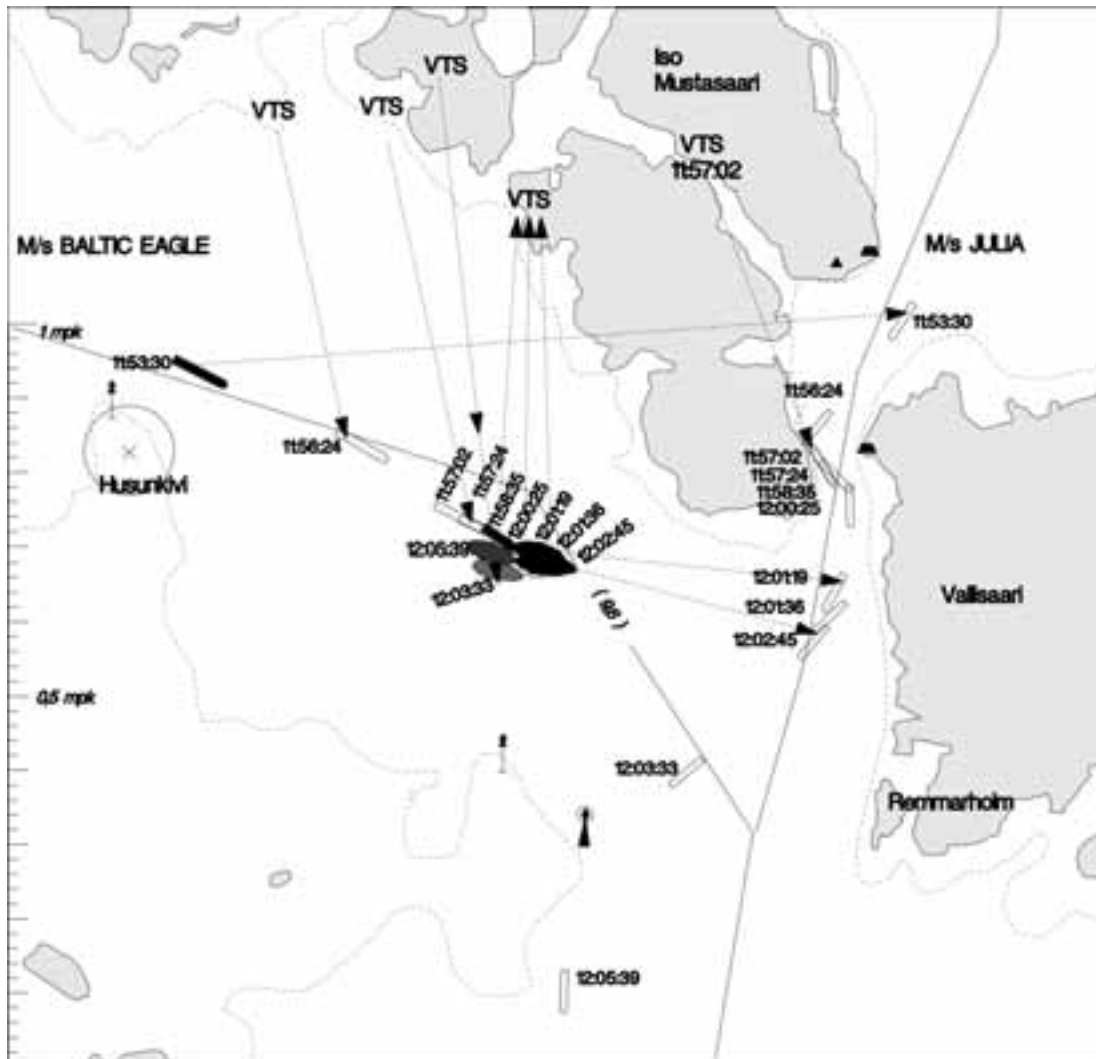
BALTIC EAGLE anropade JULIA på nytt kl. 12:02:45 och frågade om JULIA ser dem i radarn och med ett tillägg att JULIA gått över BALTIC EAGLEs heading line. Samtalet var helt onödigt. JULIA svarade något, men mistsignalen överröstade meddelandet.

Bild 10. Radiotrafiken mellan kl. 11:53:30 och 12:02:45, vilket var det mest kritiska skedet i JULIAs färd från Sumparn. Riktningen på pilarna visar vem samtalen är riktade till. De med mörk färg ifyllda symbolerna för fartyg och VTS-texterna visar den station som sänder meddelanden. JULIA svarar endast på andras förfrågningar. BALTIC EAGLE står stilla från kl. 11:58:35.

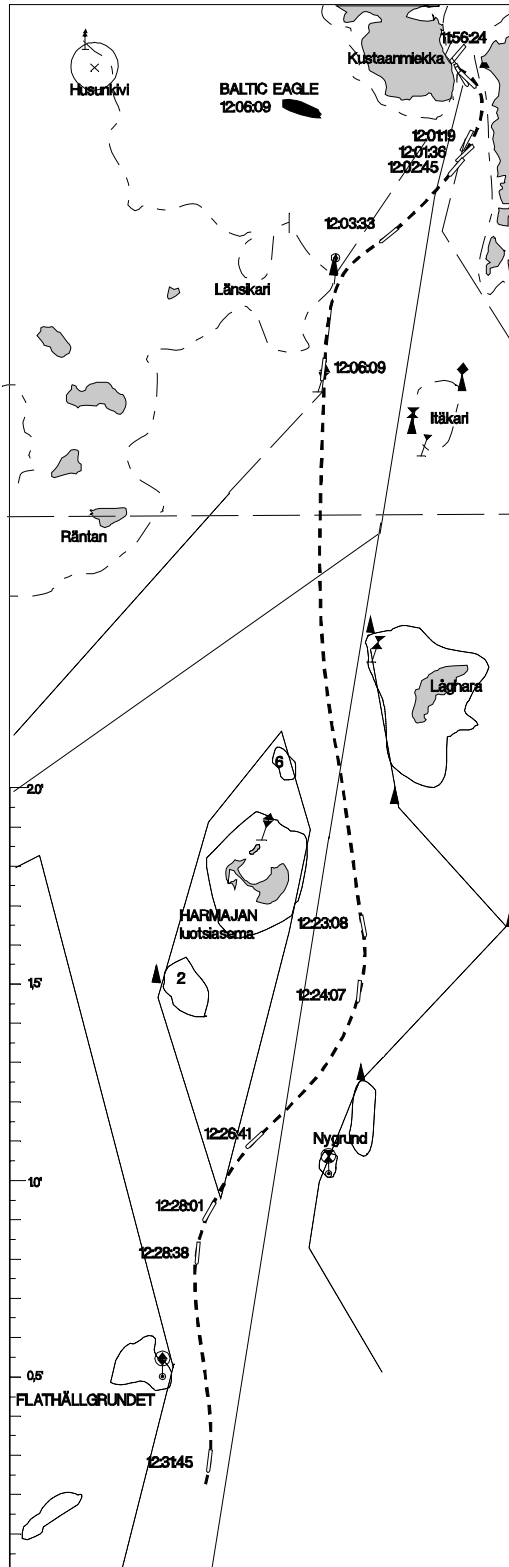
JULIA var en fara för den övriga trafiken, eftersom hon hade tydliga manövreringssvårigheter. Detta hade krävt sändning av ett internationellt ilmeddelande. Befälhavaren konstaterade kanske inte vad orsaken till manövreringssvårigheterna var ännu då fartyget kom ut ur sundet, men det faktum att fartyget drevs nära Västergrundet visade att JULIA var till fara för den övriga trafiken.

JULIA kom sakta ut ur Gustavssvärd sund ett par minuter efter grundkänningen.

För att undvika risksituationer med övrig trafik borde fartyget ha sänt ut ett ilmeddelande i enlighet med det internationella reglementet för radiotrafik. Det minsta JULIA kunde ha gjort var att be VTS-centralen varna andra fartyg som befann sig i inloppsfarleden till Helsingfors.
