Undersökningsrapport

B 1/1999 M

Passagerarfartyget ms ALBATROSSEN, isskada på Delet 2.4.1999

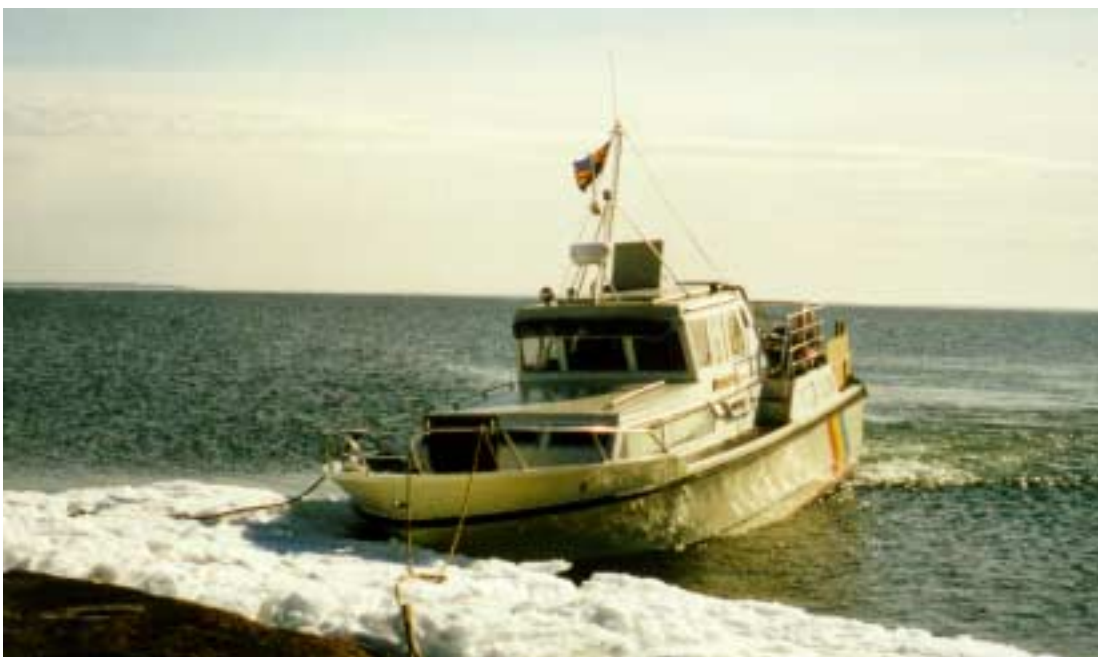
Bild 5. ALBATROSSEN vid stranden på Södra Revet. Fören ligger mycket djupt och tar stöd av botten. Fartyget hålls på plats med maskinkraft.

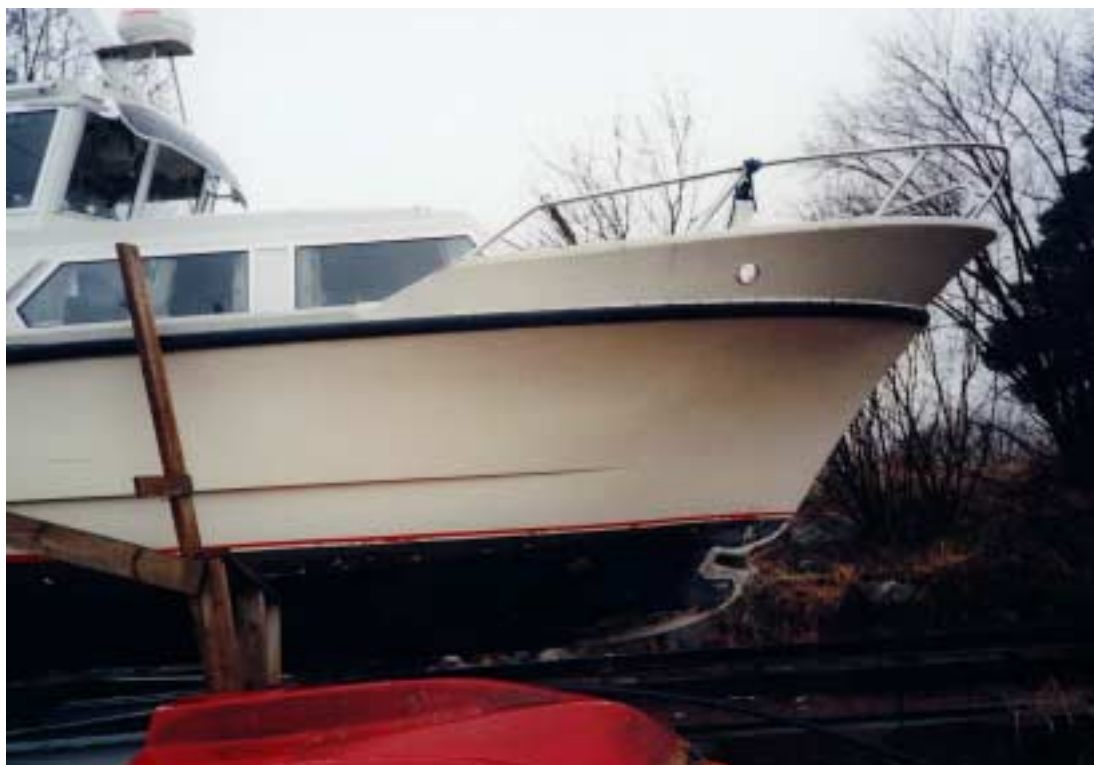
Bild 7. Isskadan på ALBATROSSEN, fotograferad genast efter haveriet av en sjöfartsinspektör.

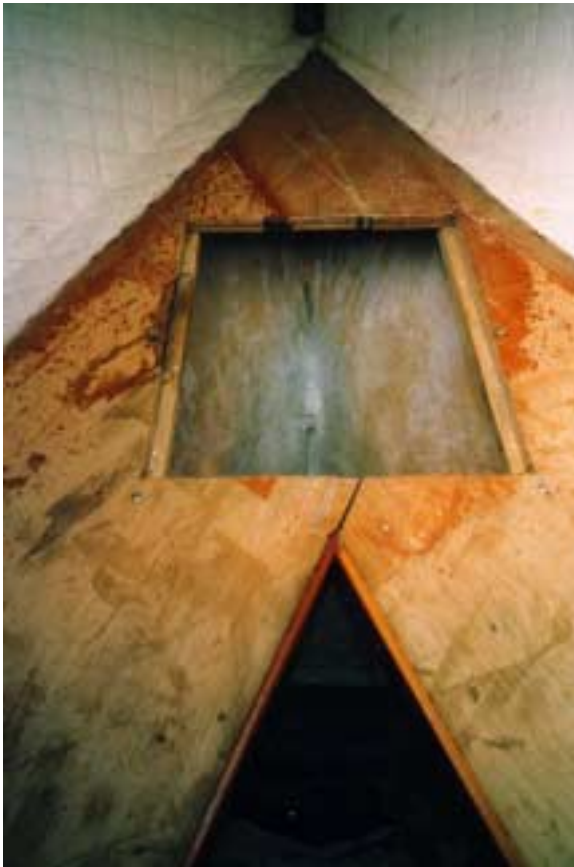
Men en öppning hade tagits upp i förpiksdäcket och läckaget kunde framskrida genom den (bild 10). Hålet var täckt med en fanerskiva, som stängde öppningen blott och bart med sin egen tyngd. I en statisk situation återstår ännu ett fribord på ca 25 cm till öppningen, även om förpiken och utrymmet under durken på förhytten står öppna mot sjön. I en hastighet på 2,2 m/s (4,3 knop) är dock det dynamiska trycket av vattnet tillräckligt för att höja vattenytan i nivå med öppningen. Det är sannolikt att det var först fartökningen, efter det att isfältet passerats, som höjde vattenytan i förpiken så att läckaget framskred till förhytten och, sedan dörrkarmarna brutits, vidare in i försalongen.

Bild 10. Öppningen som tagits upp i förpiksdäcket.

Kritiska öppningar. En stor mängd vatten trängde in i farkostens inre utrymmen genom öppningen i förpiken, eftersom den var täckt endast med en löstagbar lucka. Mängden inträngande vatten hade förblivit betydelselös, om ALBATROSSEN legat still. Fartökningen ledde dock till att vattentrycket ökade och vattenytan i förpiken steg över skottets nivå. Om öppningen inte hade existerat eller om luckan hade slutits med en låsning, som motstår tryckökningen, hade den mängd vatten som läckte in i båten uppgått endast till ca 140 l, vilket inte hade äventyrat farkostens säkerhet.

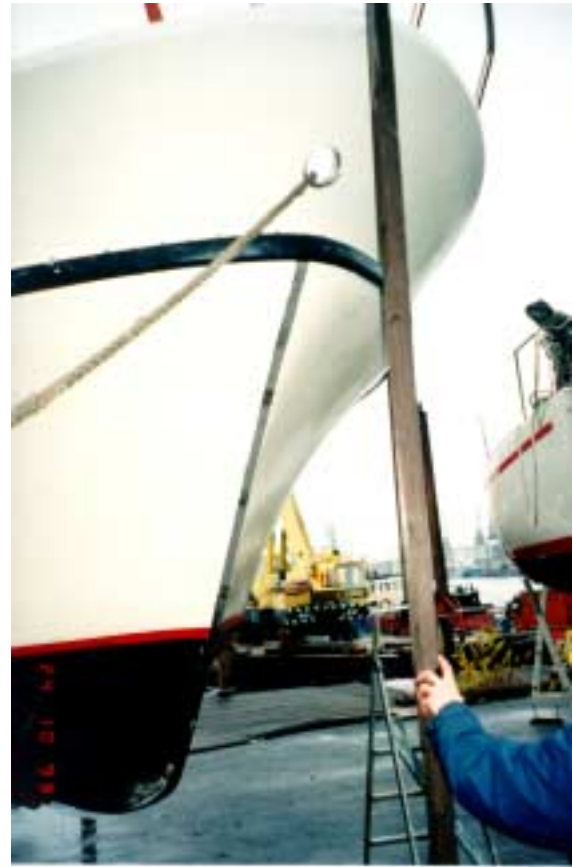
Bild 11. ALBATROSSENS för. Stävskenan som syns på förstäven har installerats efter haveriet.

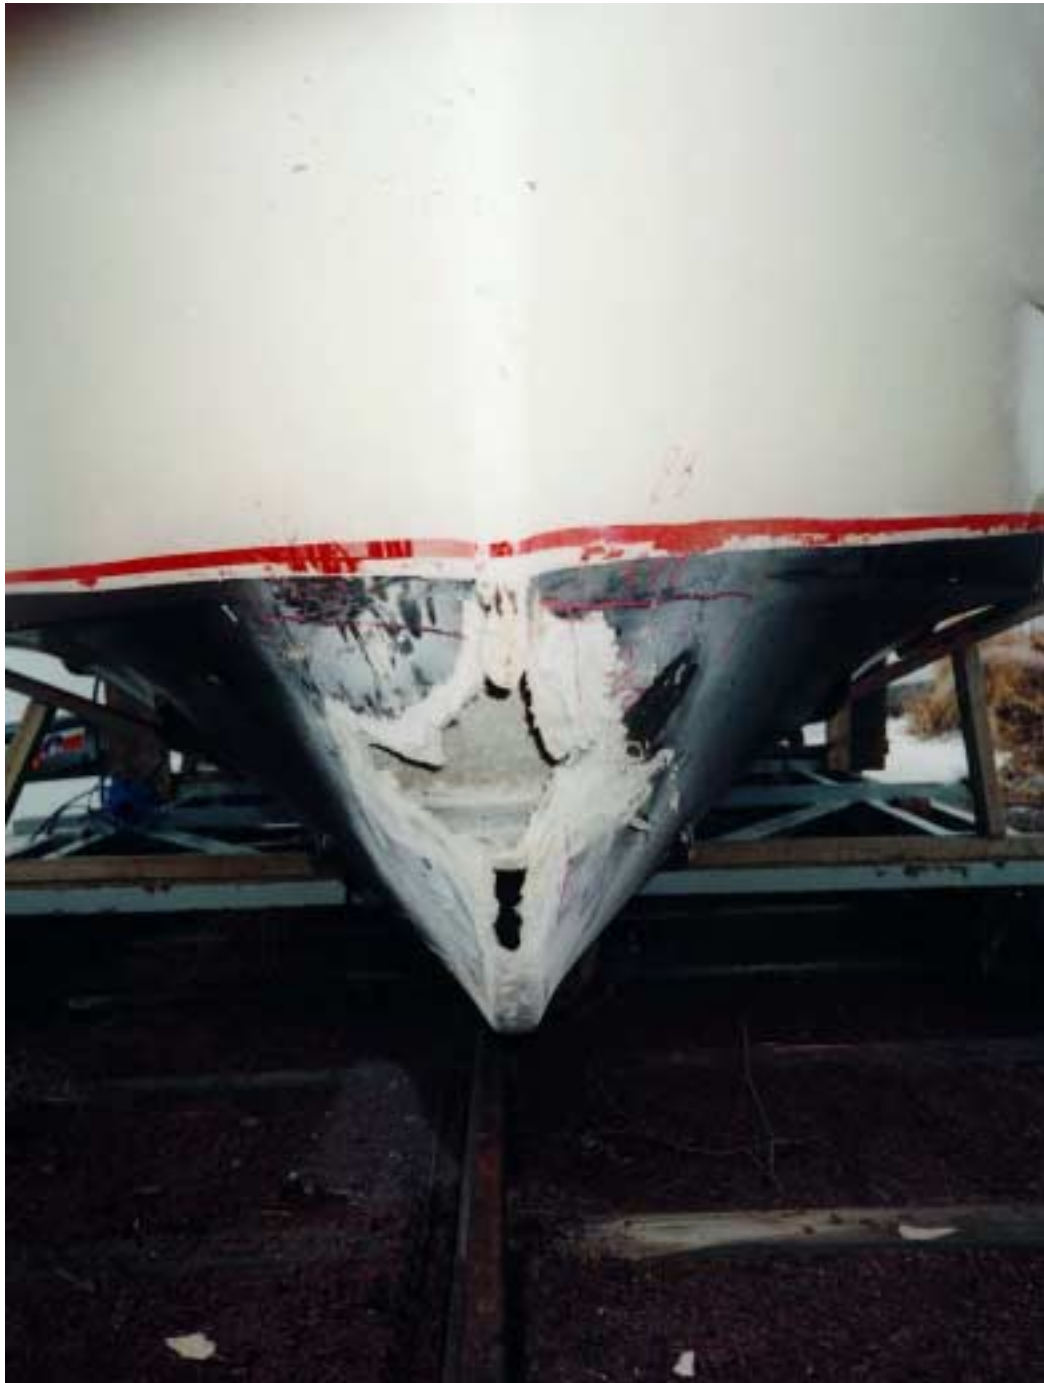
Skadans uppkomstmekanism i sammandrag. Skadan, som visas på bild 12 a, b och c, ligger klart (15-20 cm) under vattenlinjen. Det finns inga spår av kraftigt slitage i vattenlinjen. Eftersom farkostens trimläge ännu i sex knops fart är detsamma som dess statiska flytläge, pekar placeringen av skadan på att den har uppkommit redan dagen före olycksresan. Då bröt man fast is med båten genom att ramma och bryta sönder isen för att komma in till bryggan vid Tiströnören. Enligt intervjuerna gled farkostens förliga del då upp på isen. Den påfrestning som riktats mot konstruktionen av armerad plast har sannolikt lett till sprickor och bristningar, både i själva laminatet och i gelcoat-lagret på ytan, medan den egentliga läckan kanske inte uppkom ännu då.

Drivisen som påträffades under olycksresan har vidgat brottställena och kommit åt att slita på laminatet samt lösgöra armeringsskikt från varandra. Utvidgningen av skadan kan ha skett snabbare på grund av att laminatet hade svag brotthållfasthet (se kap. 2.4.)

Bild 12 a. Isskadan på ALBATROSSEN.

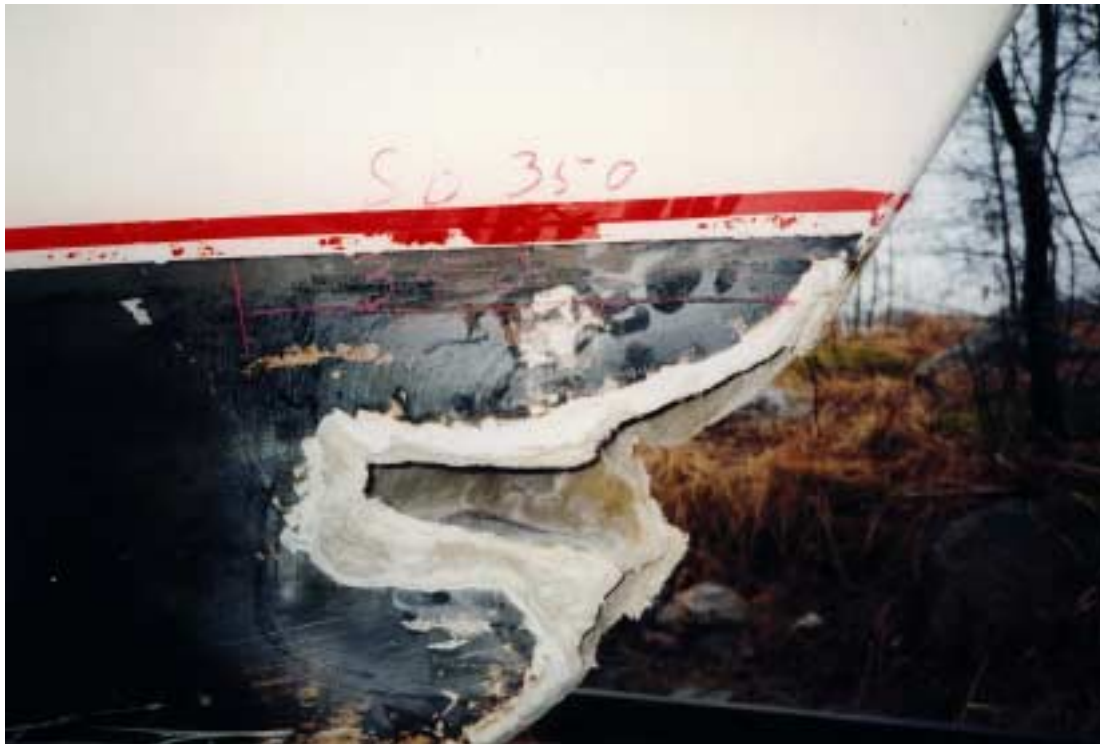
Bild 12b. Isskadan i stäven på ALBATROSSEN, styrbordssidan

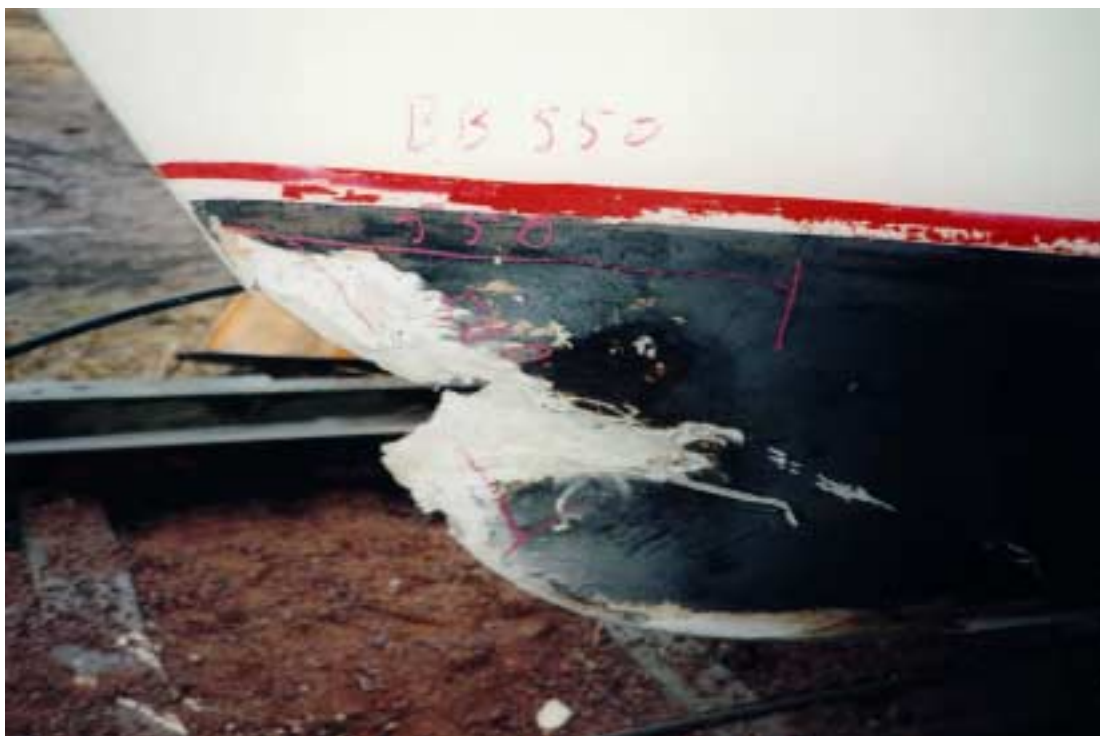
Bild 12 c. Isskadan i stäven på ALBATROSSEN, babordssidan

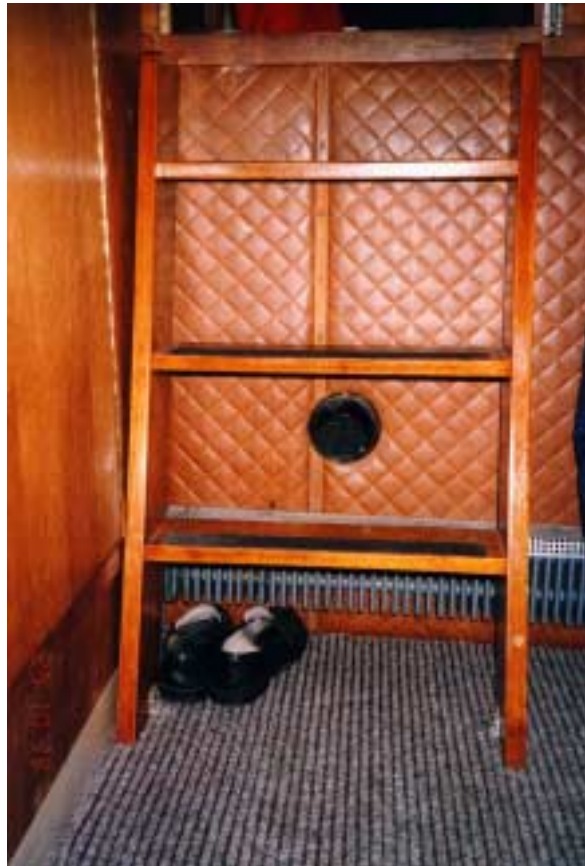
Bild 15 Genomföringen för värmeaggregatet i skottet mellan försalongen och maskinrummet..

Den andra kritiska öppningen i de inre utrymmena är genomföringen för värmeaggregatet (bild 15). Denna börjar läcka redan efter kortvarig nedsänkning i vatten, eftersom luftröret som anslutits till genomföringen och själva anslutningen inte håller vatten. Läckstabilitetskalkylerna i sin helhet finns i bilaga 1.
