## Undersökningsrapport

C 1/1999 M

### **M/S CINDERELLA, brand på bildäcket 20.05.1999**

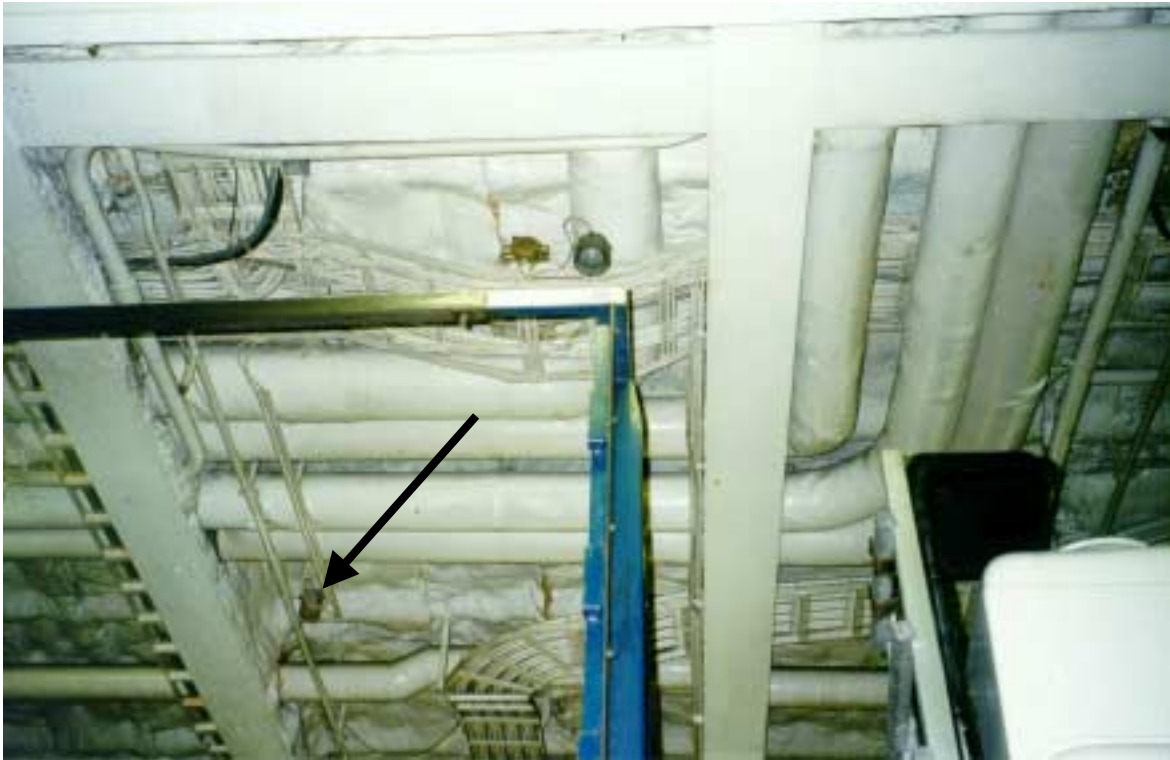
Endast en liten del av släpvagnens last av grillkol brann (se bild 3b). En stor del av kol-lasten och tändstickorna fick vattenskador på grund av släckningsåtgärderna. Sådana delar av släpvagnen som var av trä fick skador av pyrandet. Fartygets bildäck och några bilar blev smutsiga av rök, släckningsvatten och rester av lasten. En bild av hur begränsad branden var, ger det faktum att inga skador syns i däck ovanför brandstället (se bild 3a).

*Bild 3a. Det oskadade däck ovanför brandstället. Pilen på bilden pekar på rökdetektorn.*

Det finns rökdetektorer för upptäckt av bränder i fartygets lastrum. Detektorerna visade inte på röken som branden utvecklade innan brandvakten upptäckte röken på sin rond. På bild 3a syns en rökdetektor ovanför långtradaren. Vid den tidpunkt då röken upptäcktes pyrde branden ännu bara svagt.

**De automatiska branddetektorernas funktion.** Rökdetektorerna gav larm ca 15 minuter efter att brandvakten hade upptäckt rökutvecklingen, även om en av rökdetektorerna fanns ovanför enheten i fråga (bild 3a). De internationella föreskrifterna kräver inga rökdetektorer på bildäcket, utan det räcker med värmedetektorer. Sådana hade fungerat ännu långsammare.

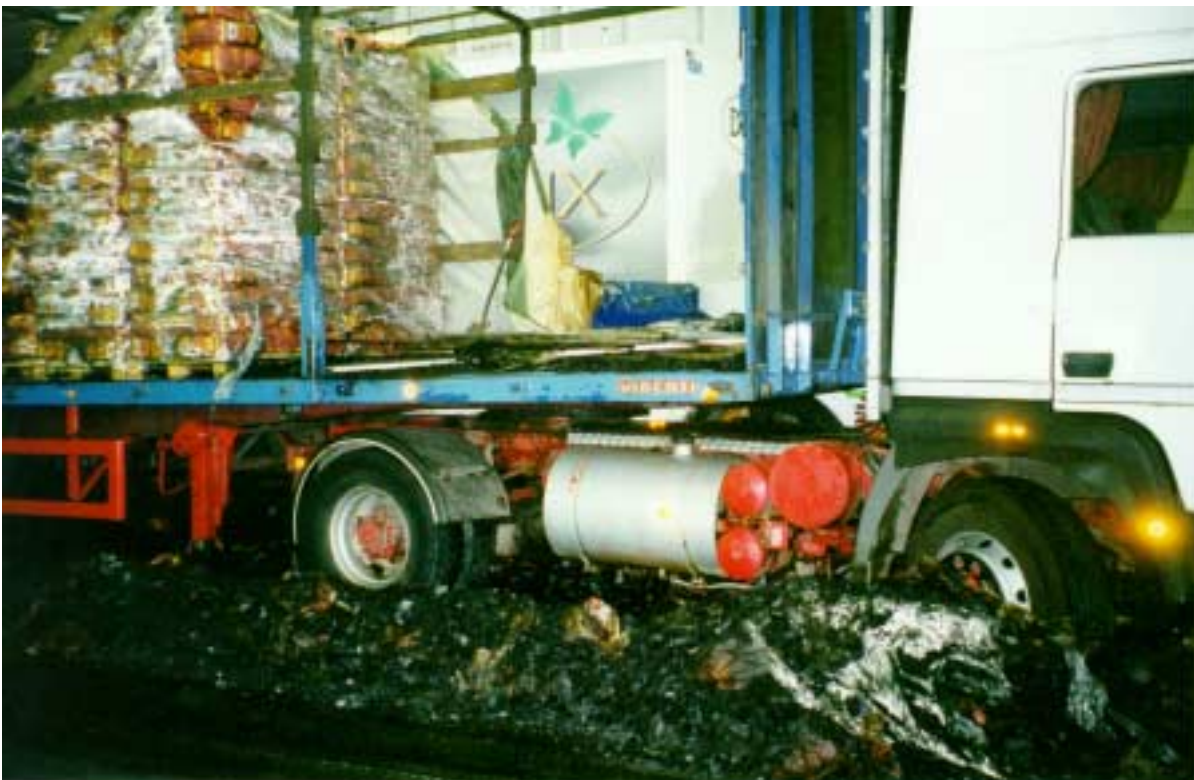
*Bild 3b. Främre delen av långtradarens släpvagn. Brandresterna har röjts bort från brandstället.*

Lasten som antändes bestod av grillkol, förpackad i konsumtionsförpackningar, dvs. Papperssäckar. Släpvagnen hade också tändstickor som last. Bild 3b visar hur grillkolen hade lastats in på lastpallar och bild 4 visar buntar av tändstickor bland påsar med grillkol, efter släckningen och uppröjningen i bakre delen av släpvagnen.

Den egentliga brandhärden fanns i främre delen av trailern och inne i lasten. Uppenbarligen antändes till en början först en eller högst två säckar. Att det var lasten i främre delen av släpvagnen som antändes, kan bero på att det var det kolparti som tillverkades sist och avkylades minst som lastades först in i bilen.

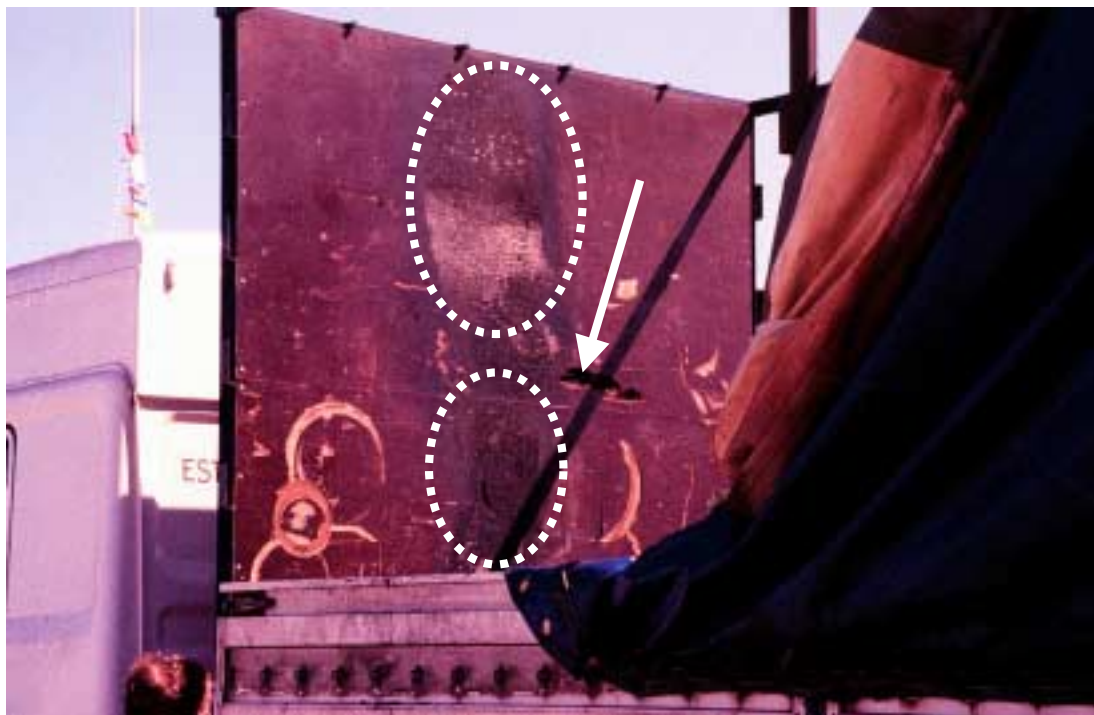
Vid en kontroll av fordonet den 24 maj 1999 i Muuga hamn visade det sig att grillkolen i främre delen av trailern delvis hade förstörts vid branden och att ett synligt vertikalt spår av branden hade uppkommit i mitten av trailerns framsida (se bild 3c). I faneret på främre väggen fanns ett hål, som hade uppkommit tidigare.

*Bild 3c. Två, ganska små, områden som förkolnat kan ses på släpvagnens främre vägg (innanför de streckade linjerna). På det ställe pilen pekar på finns ett litet hål.*

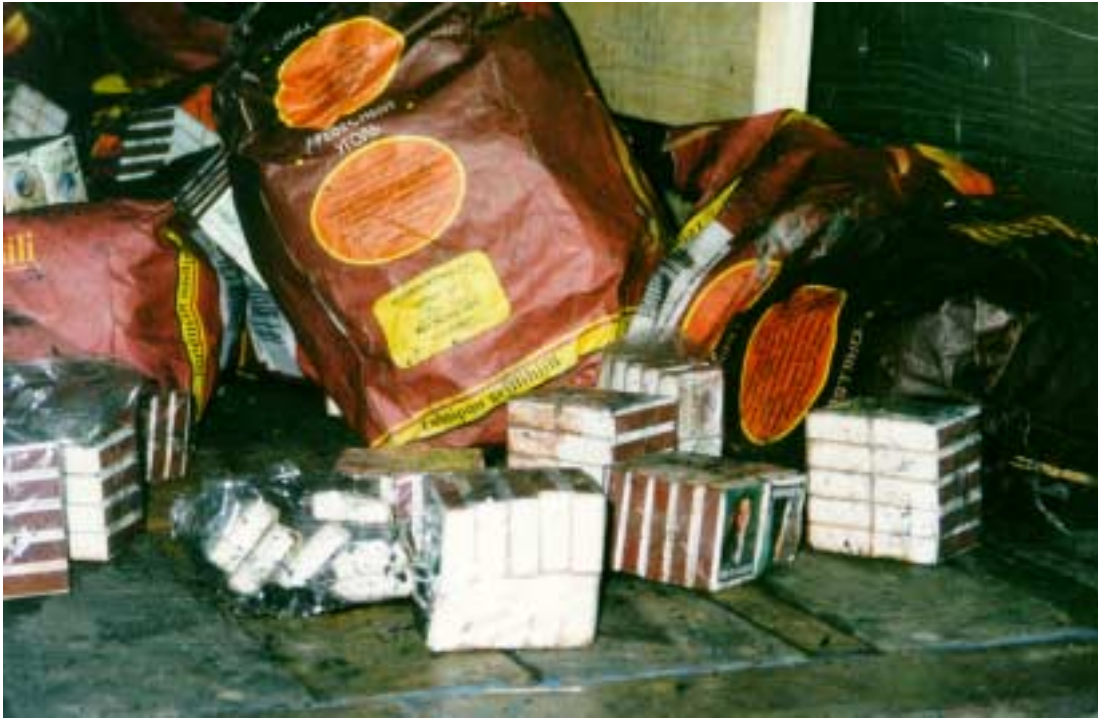
Bild 4. Tändstickor och påsar med grillkol i bakre delen av släpvagnen.

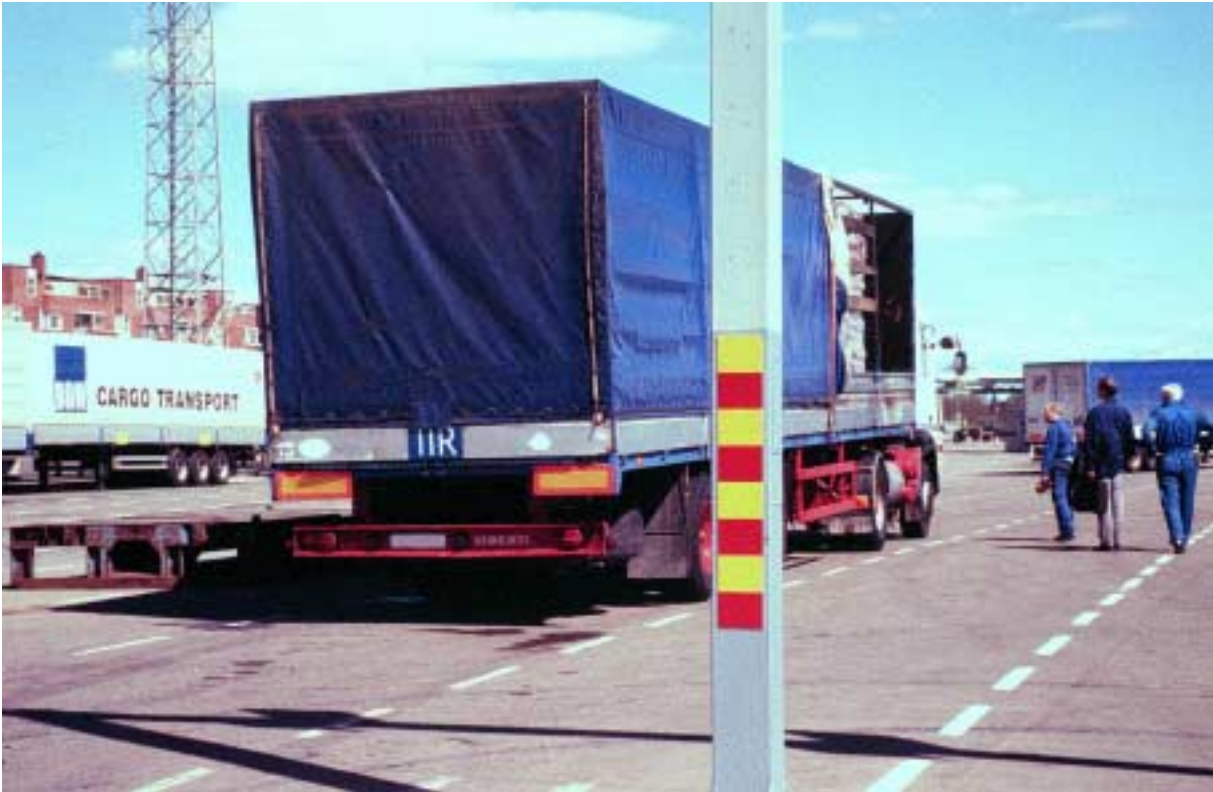
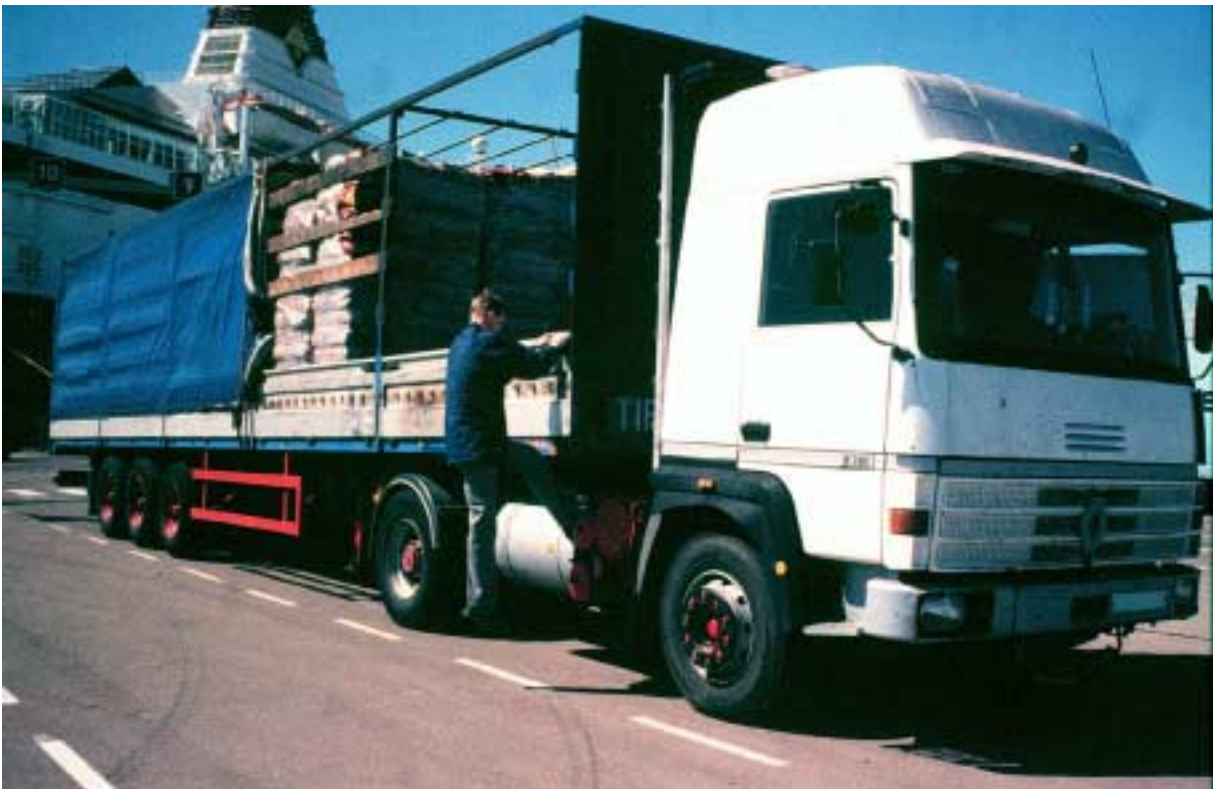
Bild 5. Långtradaren fotograferad i Helsingfors 20.05.1999.

Det fanns inga varningsetiketter på lastbilen. Märkningen om att det gäller kol kan utelämnas, ifall det finns ett intyg av myndigheterna över resultaten från laboratorietester på transportpartiet ifråga (IMDG-koden). Det fanns inget sådant intyg. Tändstickor måste alltid föras med märkning vid sjötransporter.

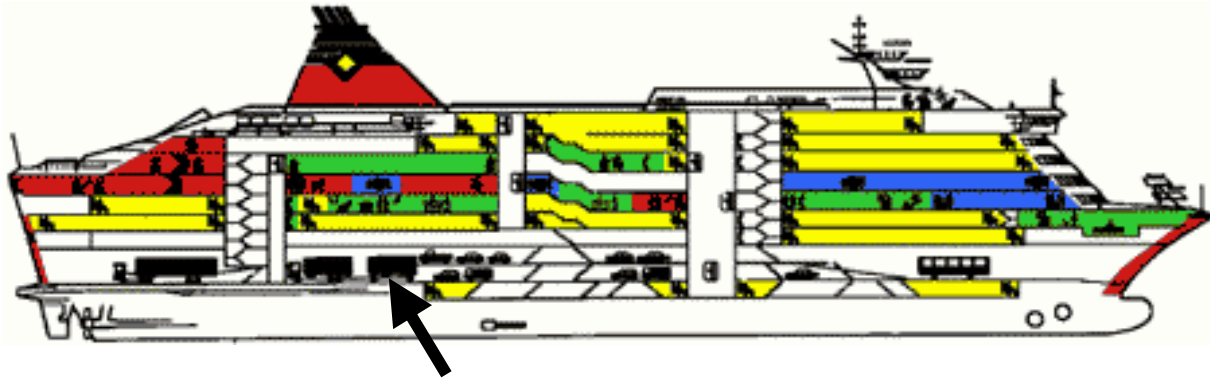
I CINDERELLAs lastförteckning fanns inte antecknat en enda lastenhet som klassificerats som farlig. Långtradarens läge på CINDERELLAs bildäck kan ses på bild 6.

Bild 6a. Långtradarens läge på CINDERELLAs bildäck.

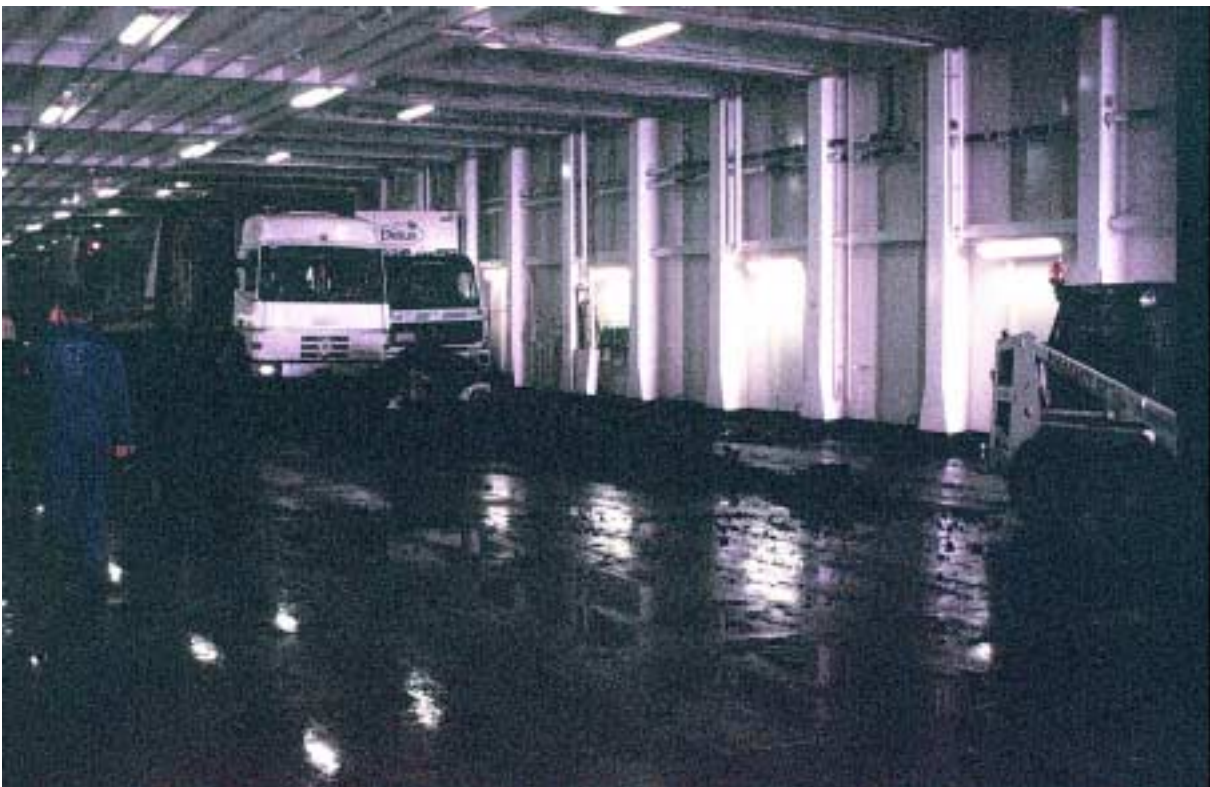
Bild 6b. Långtradarens läge på CINDERELLAs bildäck. Bilden är tagen från aktern.
