## Rapport

B 1/2001 M

# Passagerar-bilfärjan ISABELLA, bottenkänningen vid Stockholm, Åland 20.12.2001

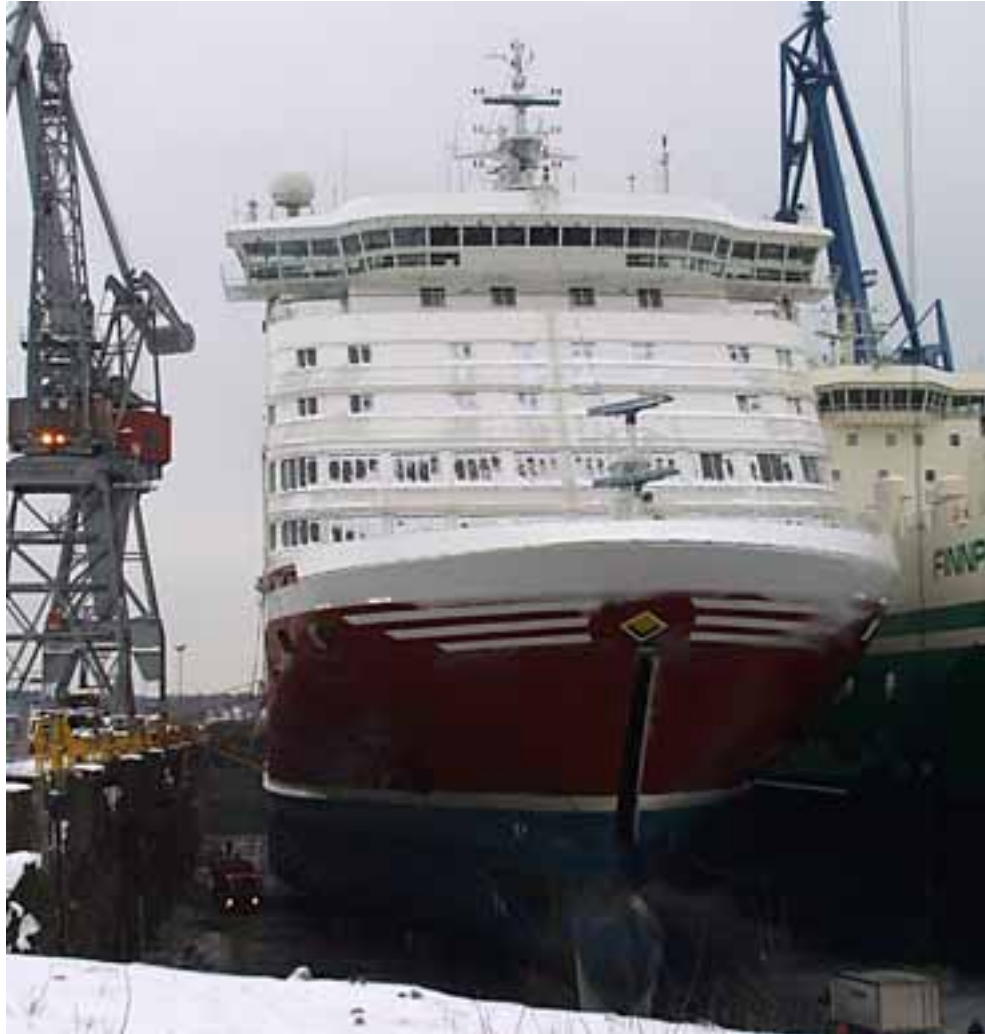
Fig. 1. Ms ISABELLA i docka efter olyckan.

I sin helhet ledde skadorna till en åtta veckor lång dockning på Åbo reparationsvarvs docka i Nådendal.

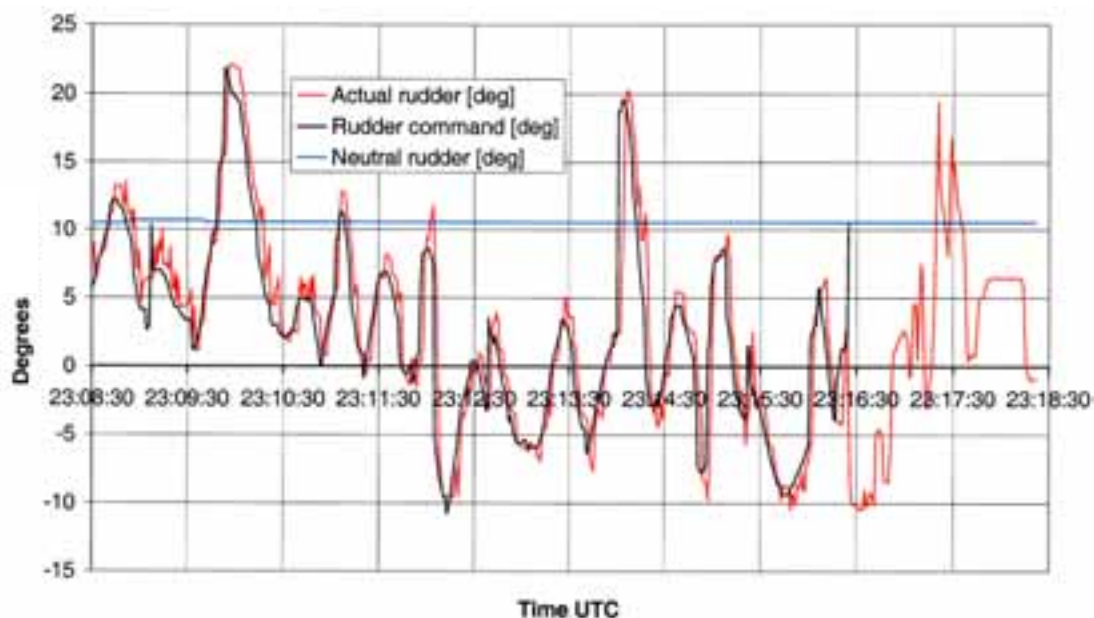
(fig. 10). Härav följer att fartyget hamnade allt längre åt babord från den ursprungligen avsedda linjen.

Fig. 10. Rodervinkeln i kronologisk följd.

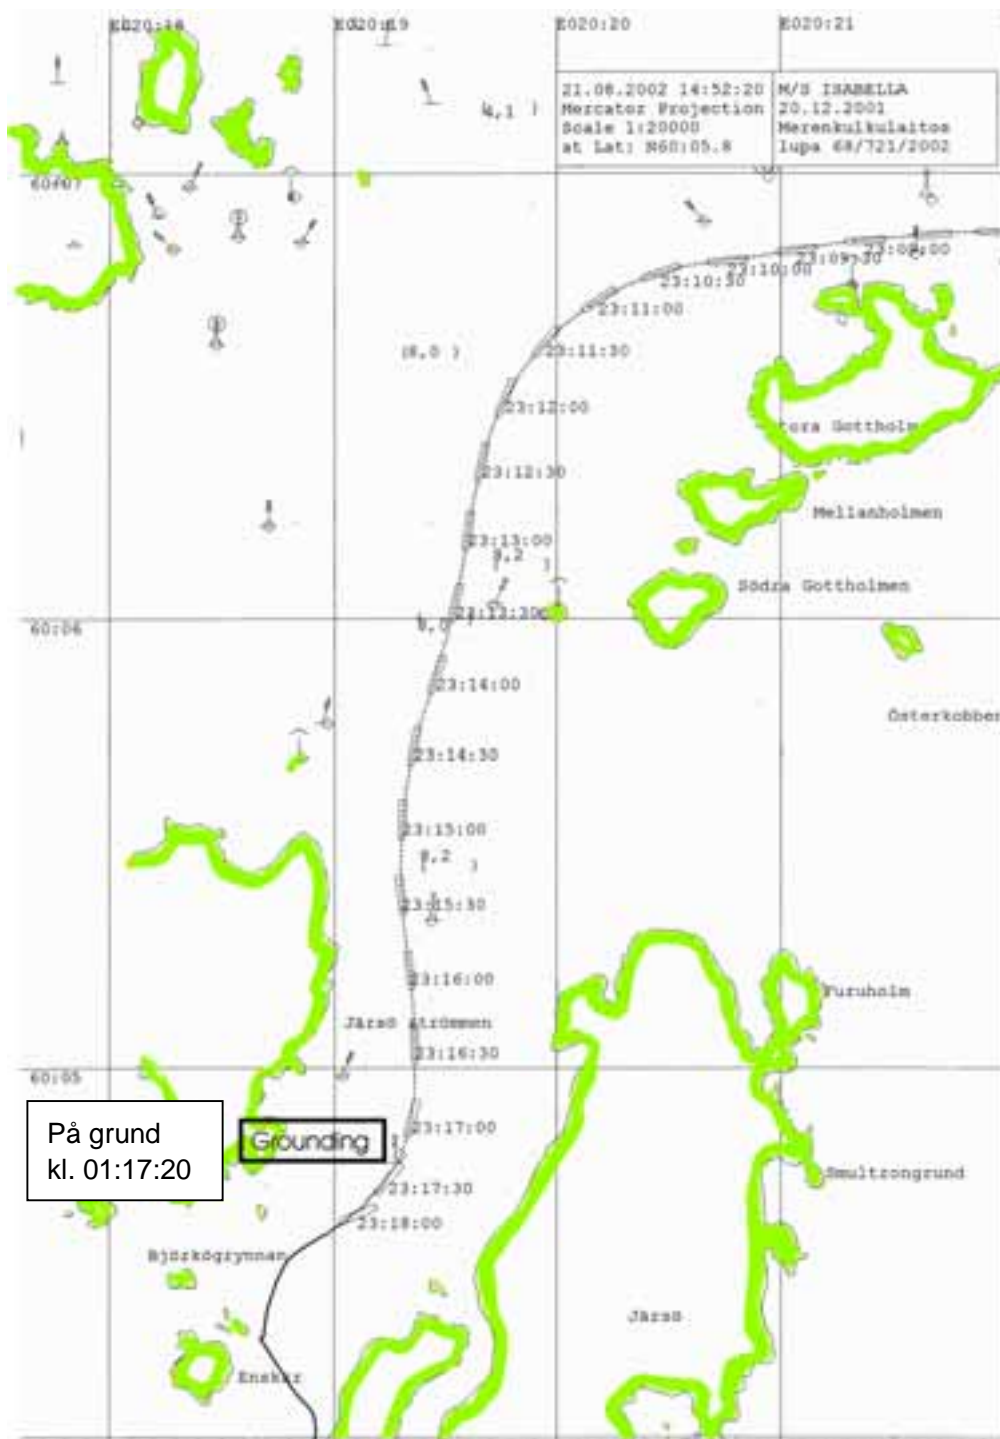
Fig. 11. ISABELLAs rörelsebana från Stockgrundsgiren till grundstötingen enligt registrerade data. (De registrerade klockslagen är angivna i UTC. Finländsk tid är UTC +2 timmar)

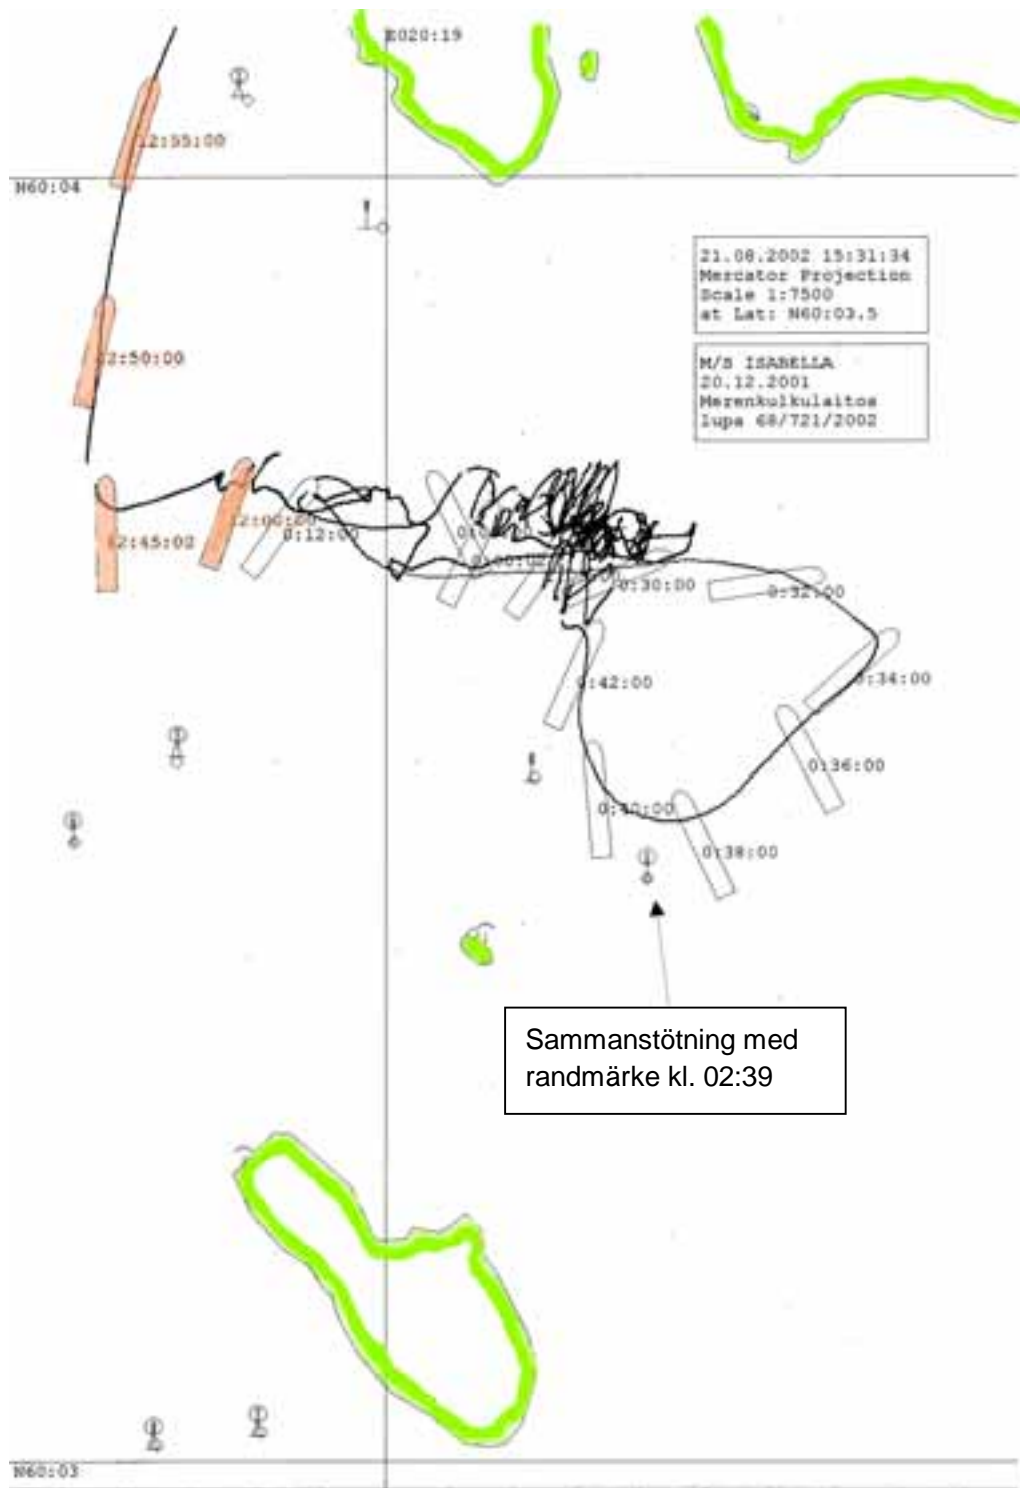
Kl. 02.40 träffade fartygets babords sida randmärket på Prästskär. Enligt ANS-registreringen var den exakta tidpunkten 02.39 (fig. 14). Randmärket träffade området nedanom livbåten längst akterut och bröts av (fig. 18 ritning av skada).

Fig. 14. ISABELLAs rörelsebana från kl. 02.00 tills läget stabiliserades ca kl. 02.45 enligt fartygets registerdata. Fartygets bogsering till Långnäs, som började kl. 14.45, är också införd med röd symbolik. (De registrerade klockslagen är angivna i UTC. Finländsk tid är UTC +2 timmar).

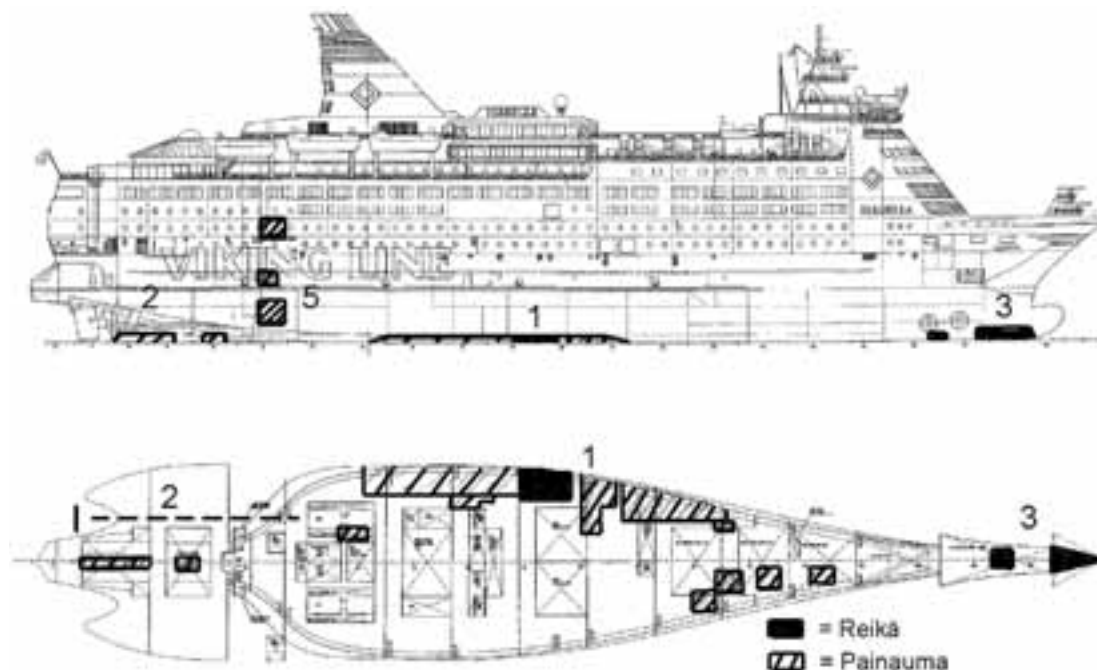
Vid den första och de därpåföljande bottenkänningarna led ISABELLA skador på babords roder och propeller samt fick hål och sättningar i botten i fören och på babords sida. Ytterligare skador förorsakades av att fartyget gled över två flytande sjömärken och ett fast randmärke. Exakta uppgifter om när de olika skadorna uppstod finns inte. På generalarrangemangssritningen i fig. 18 har skadorna märkts ut.

Fig. 18. Skadorna. Skada 5 finns på babords sida.

Babords propeller	<ul style="list-style-type: none"><li>- alla fyra propellerblad skadades</li><li>- propellerns stigning fastnade i sin ställning</li></ul>
Babords roder	<ul style="list-style-type: none"><li>- roderbladet fick ett 20 cm långt hål och hela bladets underplåt skadades</li><li>- sprickor uppstod i kilfogon</li><li>- styrmaskinen skadades</li></ul>
Babords axellinje	<ul style="list-style-type: none"><li>- propelleraxelhylsan förvreds</li><li>- hylspackningen började läcka</li><li>- propelleraxelns linjering försköts</li><li>- propelleraxeln och mellanaxeln förvreds</li></ul>

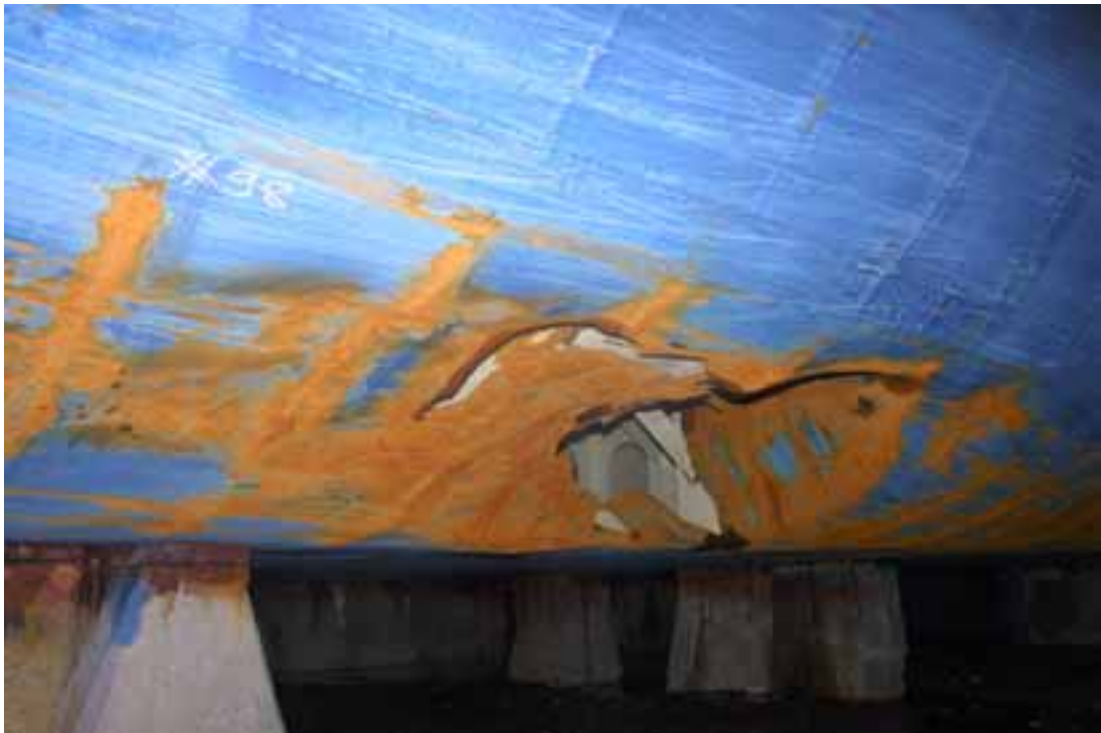
Vid den första bottenkänningen uppstod ett stort hål (skada nr 1, fig. 19) i mitten av skrovet på babords fals. Skadan sträckte sig från dubbelbotten till torrtanken, som vattenfylldes. Akterfenan och babords rodet och propellern skadades (skada nr 2, fig. 21). Också axellinjen förvred.

*Fig. 19. Det stora hålet som revs upp midskepps.*

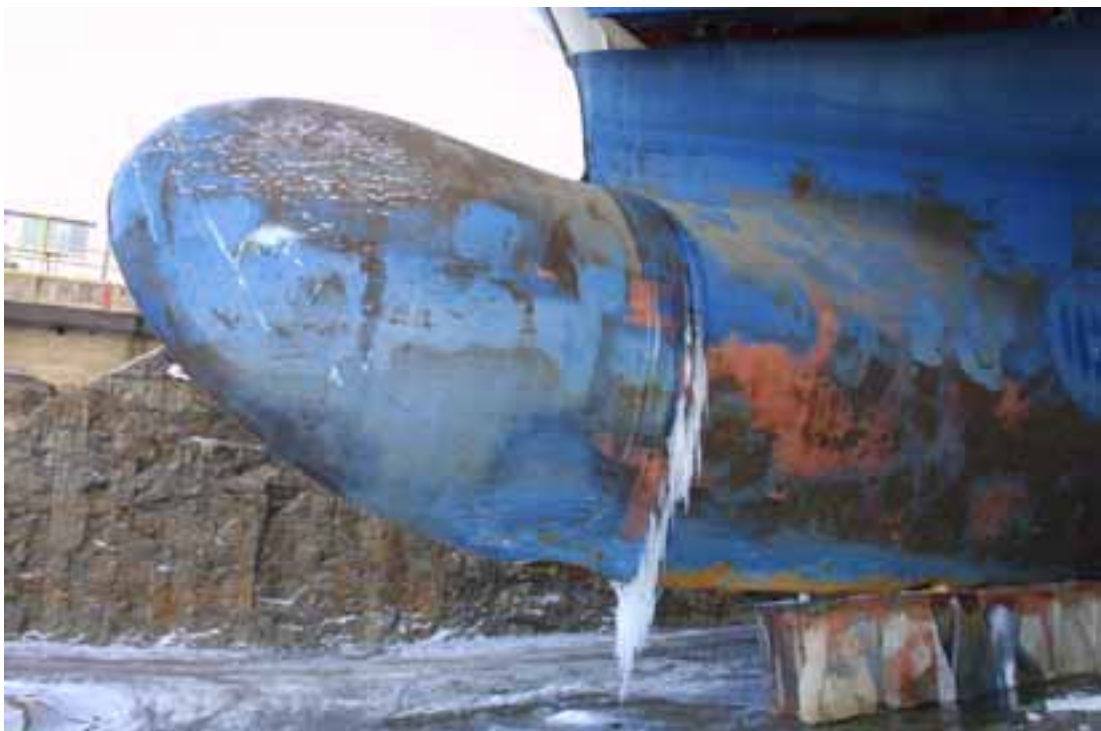
*Fig. 20. Ett stycke lossnade från bulbens nedre kant.*

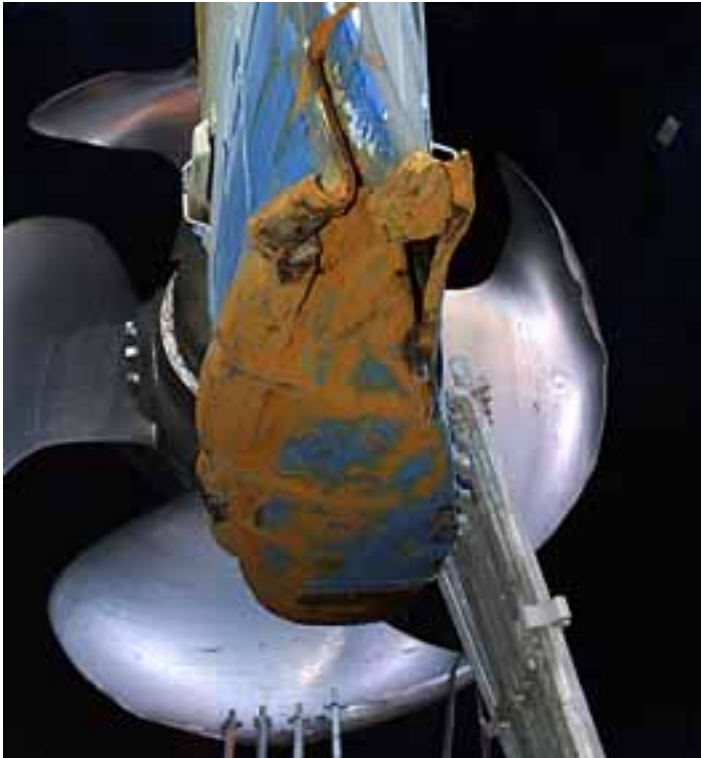
Fig. 21. Skador på propellern och rodret.

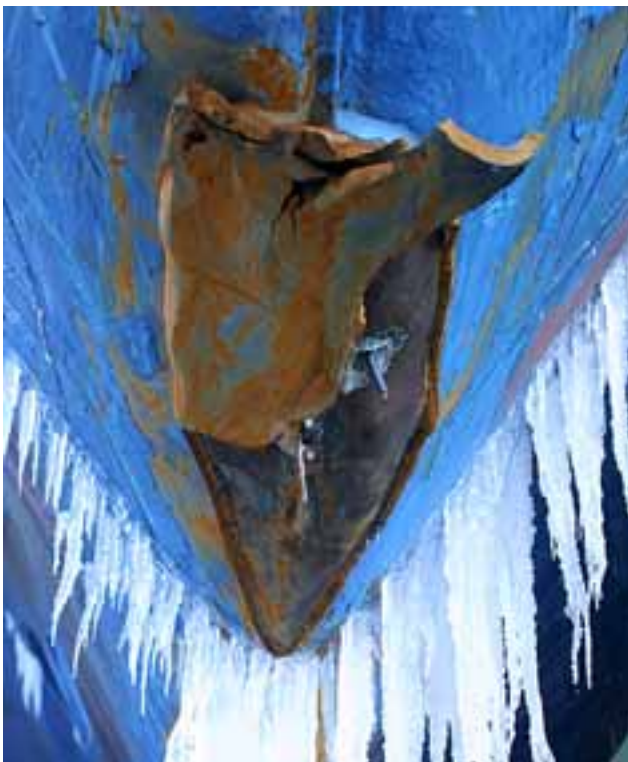
Fig. 22. Givarna i instrumentbulben demolerades.

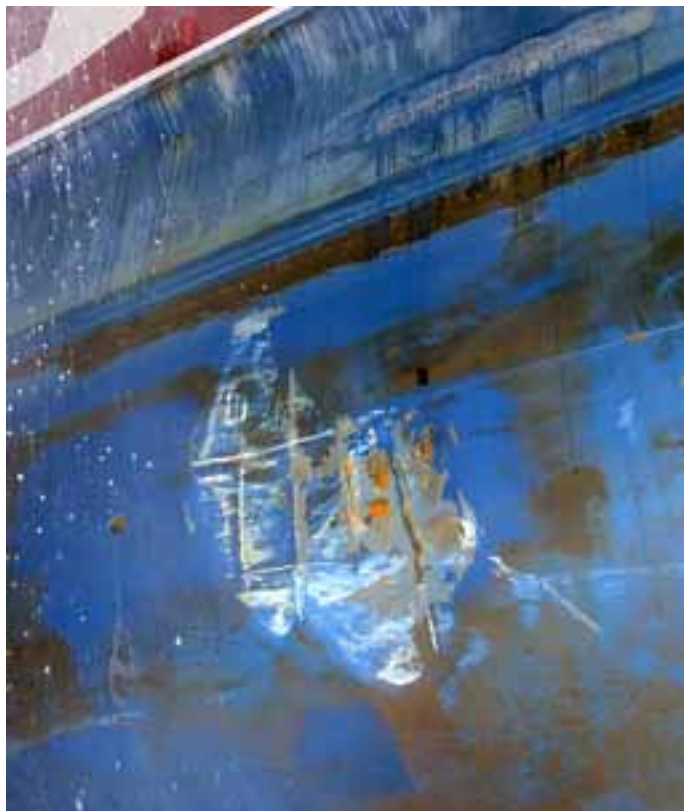
Fig. 23. Intryck i sidan orsakad av randmärket.
