Undersökningsrapport

C 2/2001 M

M/S CINDERELLA, brand i tax-free lagret i Helsingfors hamn 21.03.2001

FIRE ON TAX-FREE STORE ONBOARD PASSENGER FERRY M/S CINDERELLA IN HELSINKI HARBOUR ON 21 MARCH, 2001

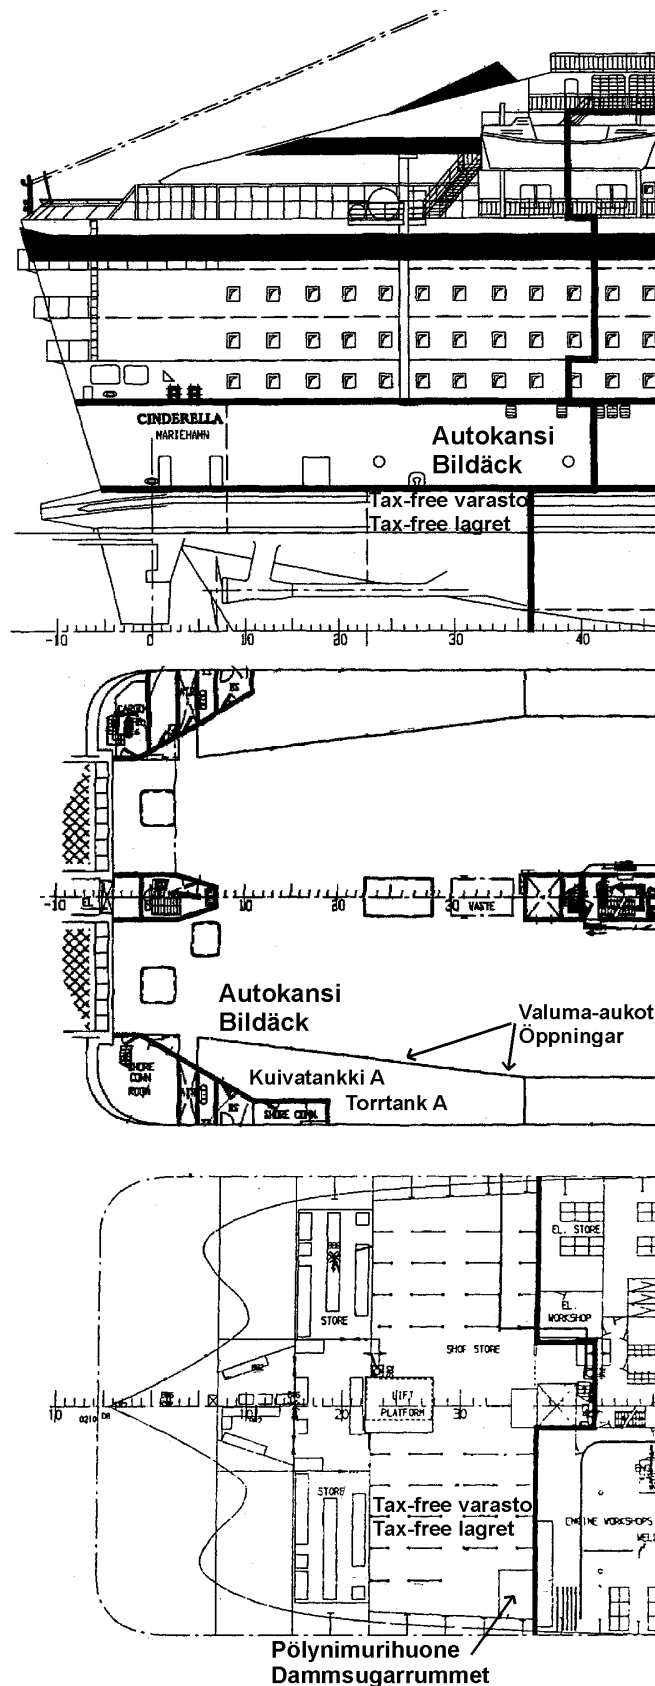
Nedanför det ställe som skulle skäras upp fanns ett rum för centraldammsugaren. Rummet var beläget i det förliga hörnet på styrbordssidan av tax-free-lagret. Lagret sträckte sig från fartygets ena sida till den andra. Det fanns ett bord och två soffor i rummet, eftersom lagerpersonalen använde det som pausställe. Det fanns ingen dörr till rummet, endast en dörröppning.

Bild 2. Branden uppkom i centraldammsugarrummet under bildäck.

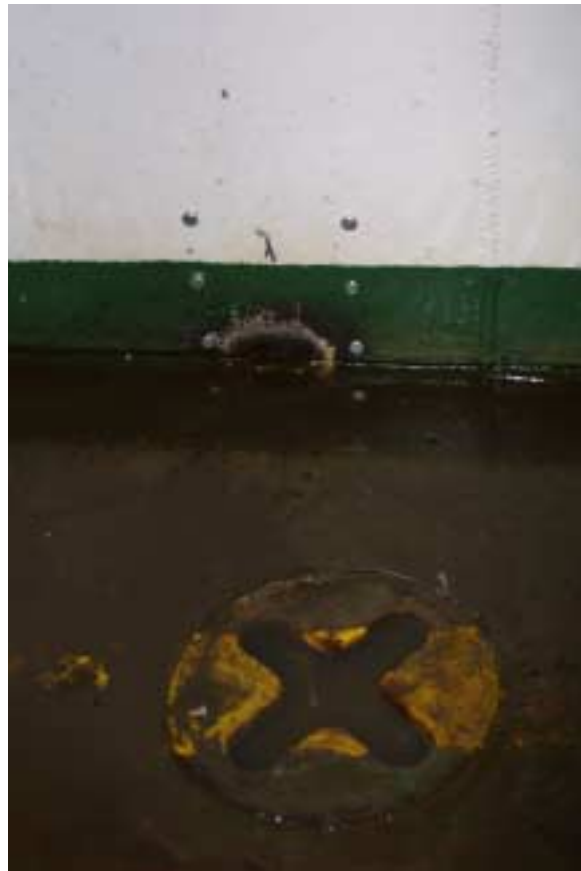
Torr tanken användes som lager och där fanns också apparatur för intagning av sötvatten. I samband med att sötvatten togs in stänktes vatten fortgående på däcket (torrtankens golv). Därför hade man beslutat skära upp öppningar för avrinning i det vertikala skottet, alldeles ovanför vinkeln mellan däcket och skottet. Vattnet skulle kunna rinna ut på bildäck den vägen. Eftersom det vertikala skottet måste vara vattentätt, fästes skivor försedda med tätningar av gummi, på bägge sidor om torr tanken. Fastsättningen gjordes med bultar, som måste öppnas när man ville låta vatten rinna ut på bildäck. Öppningarna var segmentformade. Bredden var ca 65 mm och höjden högst 20 mm.

Bild 3. Bildäck och vertikalt skott, där öppningen för avrinning skars.

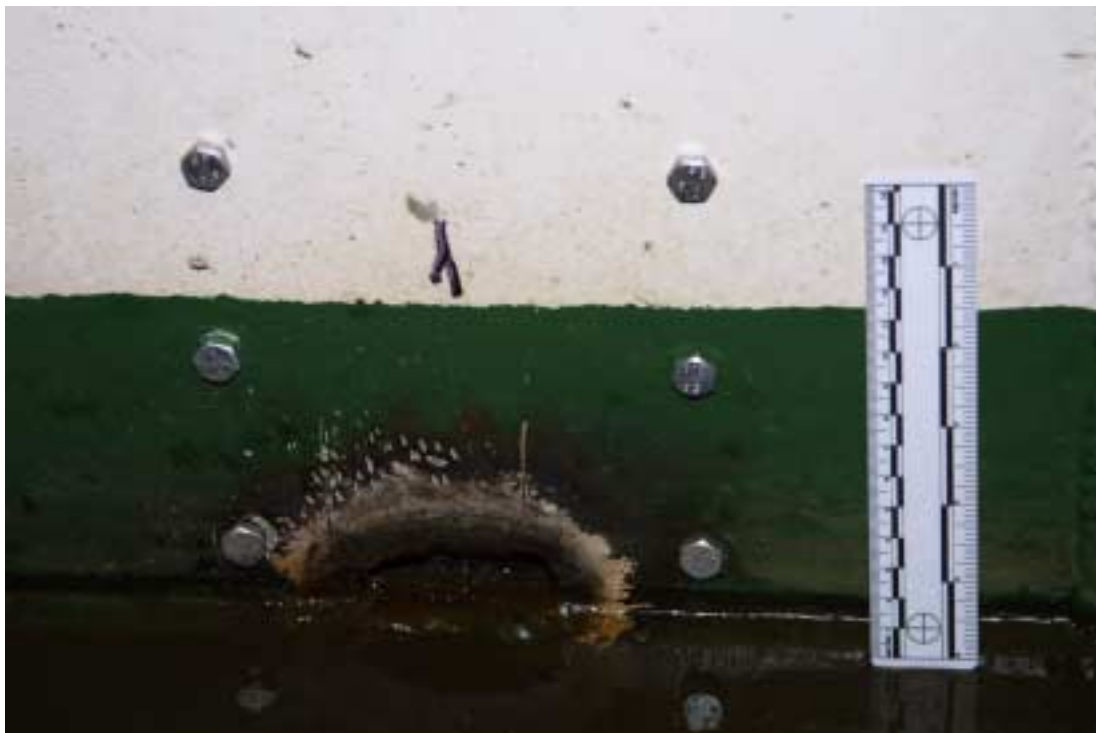
Bild 4. Närbild av öppningen.

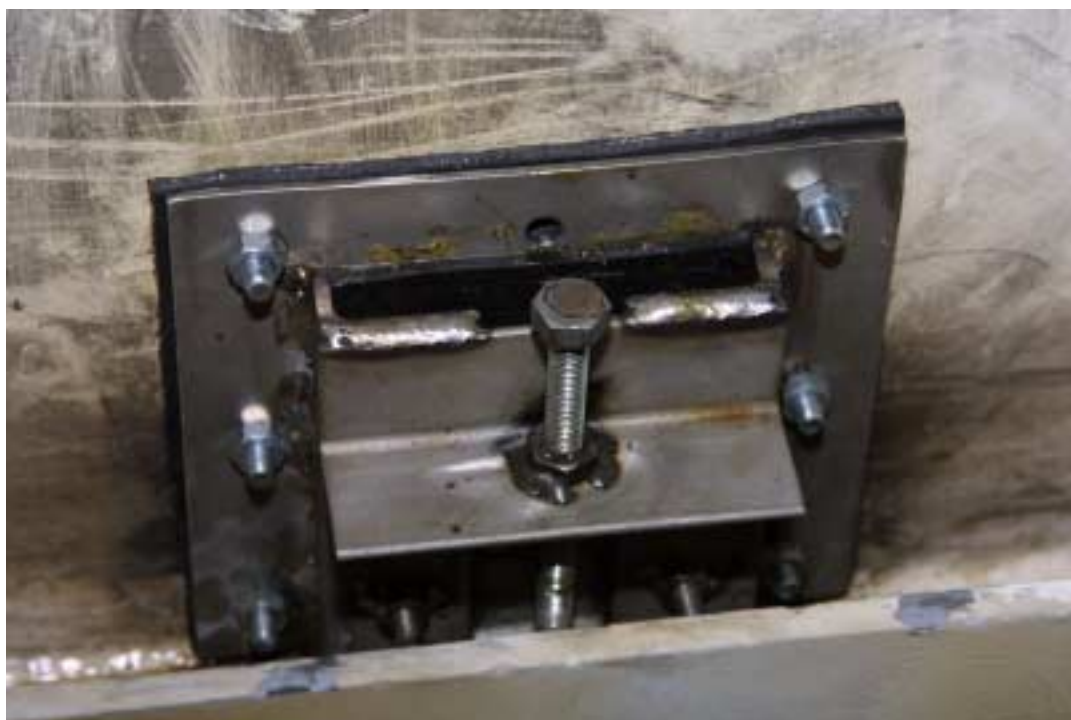
Bild 5. Vattentät skiva på sidan av torrtanken.

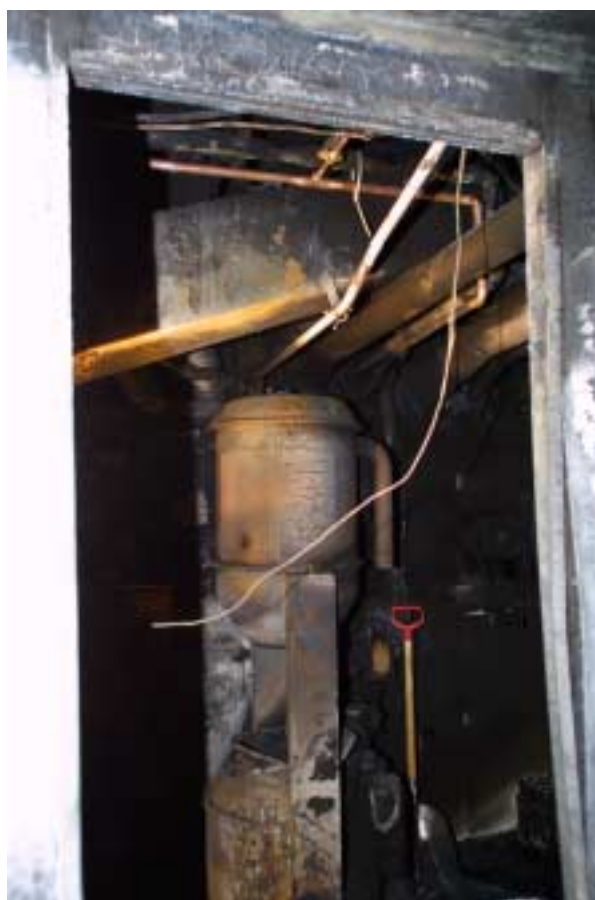
Bild 6. Centralsugarrum, skärbrännarens låga gick genom taket.

Lågan från skärbrännaren brände sig igenom bildäckets 15 mm tjocka stål i ca 35 graders vinkel. Smultna droppar av stål föll ned på soffan nära dörröppningen och soffan antändes.

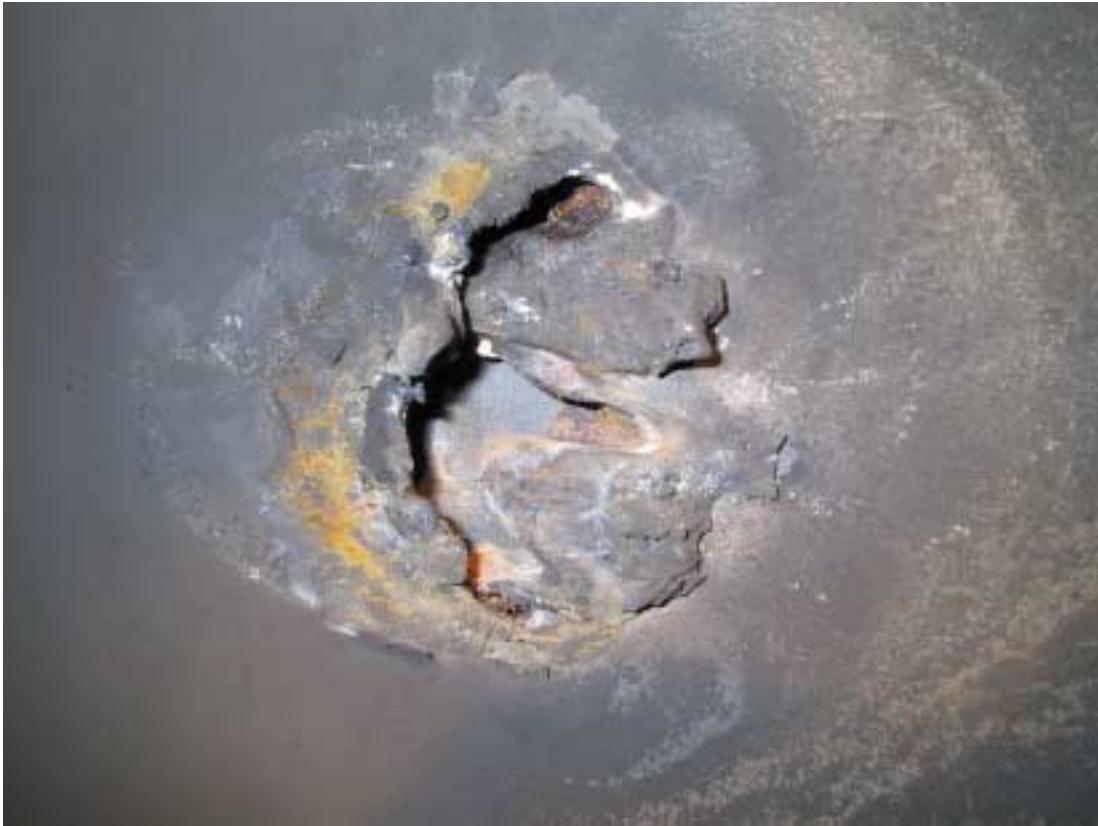
Bild 7. Närbild av hålet på centraldammsugarrummets tak.

Orsaken till antändningen av branden var att lågan från skärbrännaren trängde sig genom bildäcket i 35 graders vinkel och att smält metall föll ned på möblerna i rummet för centraldammsugaren/pausrummet, som fanns invid taxfreelagret. Att lågan trängde igenom på detta sätt är fullt möjligt inom ramen för den arbetsmetod som användes.

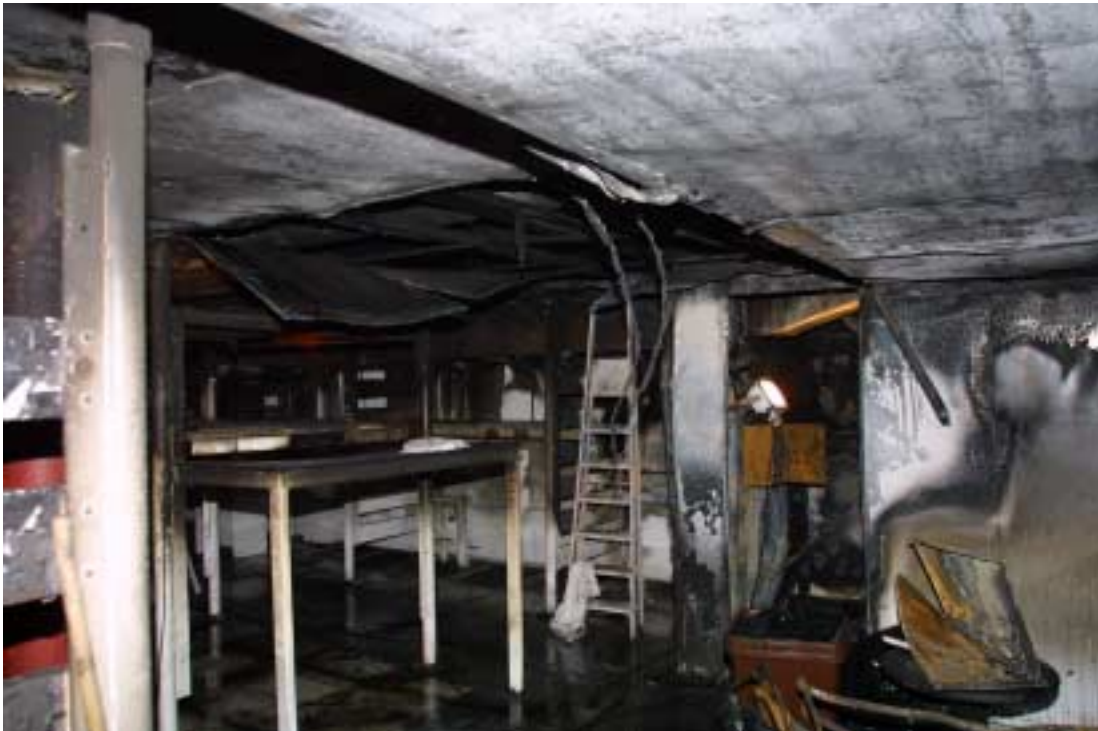
Bild 8. Tax-free-lagret. Dörröppning för centraldammsugarrummet är till höger.

Röken kom snabbt åt att sprida sig genom dörröppningen från rummet för centraldamsugaren till tax-free-lagret. Lagret hade innertak av plåt, som hängde i stöd av stål. Mellan innertaket och bildäcket gick rör och kablar. Rummet för centraldamsugaren saknade innertak. Av den orsaken kunde elden snabbt tränga in ovanför lagrets innertak och några kablar fattade eld. En möjlig orsak till att brandlarmanläggningen först anmälde rodermaskinrummet som brandställe antas vara att en brinnande kabel ledde till en felvisning. Man var tvungen att riva innertaket på en några meters sträcka räknat från styrbordssidan.

Vid styrbordssidan av tax-free-lagret förvarades främst tobaksvaror och viner. En del tobaksvaror brann upp. Alkoholdryckerna antändes inte. De viner som fanns närmast brandstället, liksom de starka alkoholdryckerna invid babordssidan, fick dock så svåra rök- och sotskador, att praktiskt taget hela innehållet i lagret förstördes till osäljbart skick.

Brandvakt upprätthölls så länge att de i branden skadade kabelförbindelserna hade ersatts med andra förbindelser. Hela tax-free lagret måste repareras. Lagret tömdes och reparationerna utfördes under senare kryssningar och hamnbesök.
