Undersökningsrapport

C 3/2001 M

Fiskefartyget SARAs sammanstötning med ett okänt fartyg sydost om Gotland 21.4.2001

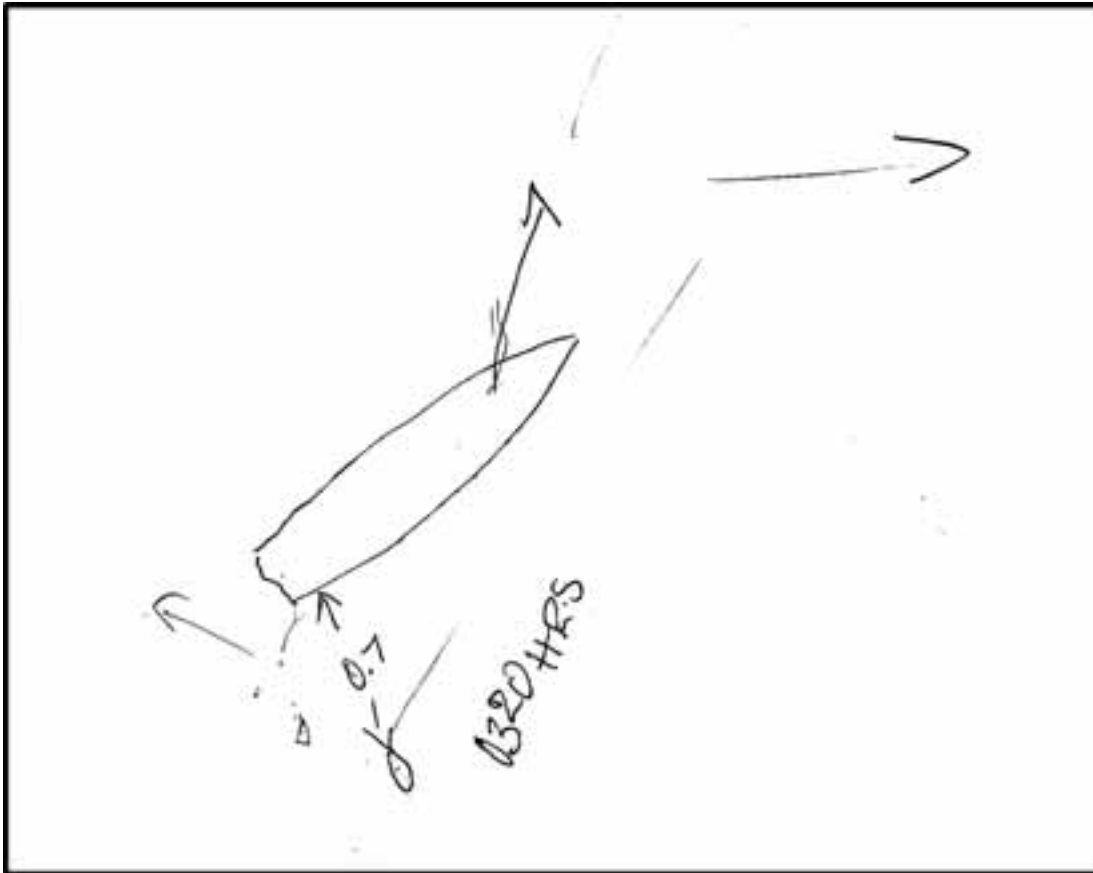
Fiskefartyget tände ljus och började röra sig mot deras akter. Eftersom HAMANE SPIRITs vaktchef antog att fiskefartyget drog en trål efter sig svängde han sitt fartyg relativt kraftigt till babord. När fiskefartyget emellertid verkade fortsätta förbi aktern på HAMANE SPIRIT, svängde han fartyget tillbaka till styrbord. Allt som allt gjorde fartyget en S-gir.

Bild 2. HAMANE SPIRITs vaktchefs handgjorda ritning över situationen där fartyget 22.4.2001 omkring kl. 02.20 (finsk tid) mötte ett fiskefartyg. HAMANE SPIRIT har kursen 055 grad i bilden.

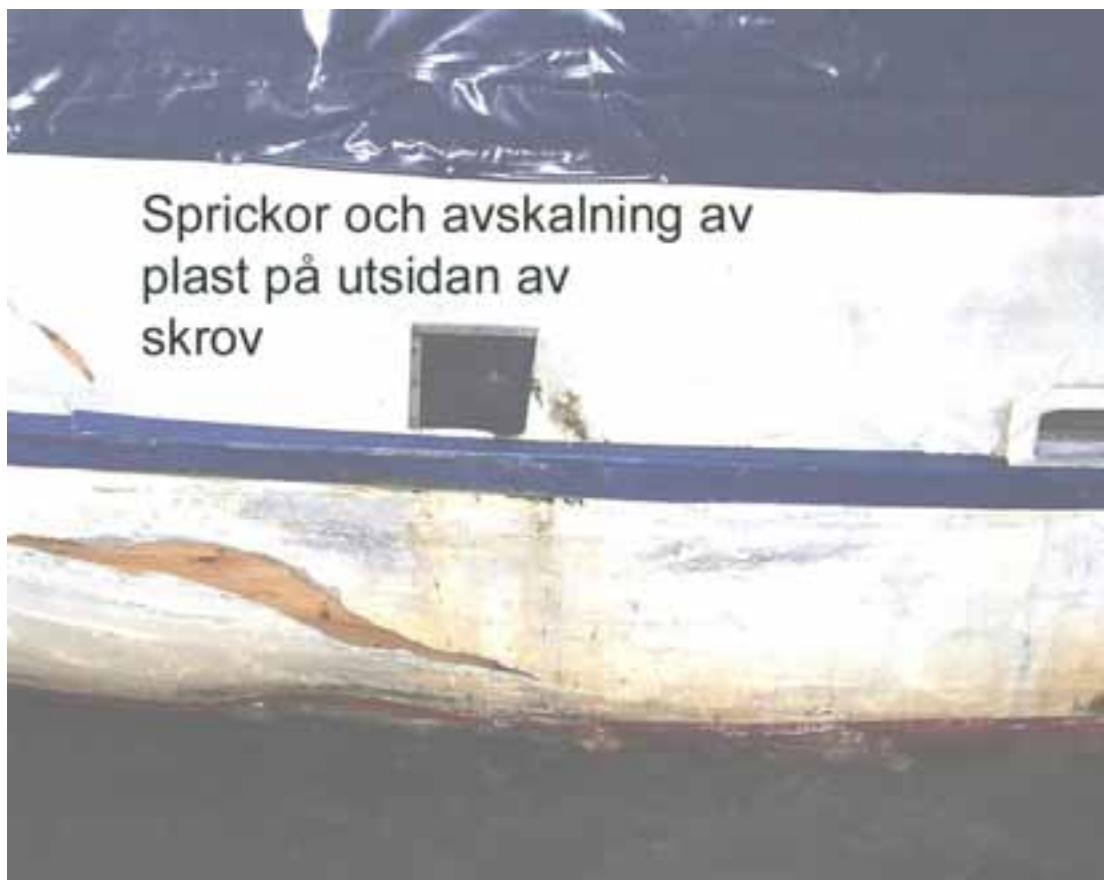
SARA var byggd i trä och hade glasfiberförstärkts genast som ny. Det blev hål och sprickor i glasfiberförstärkningen. Bordläggningen av trä söndrades och de inre konstruktionerna i fiskhanteringslastrummet förvreds. Att bordläggningen bröts var orsaken till det rikliga läckaget in i fartyget.

Senare konstaterades skadorna på bordläggningen vara så svåra att SARA ansågs vara oduglig för reparation.

Bild 3. Skador i SARAs babord utsida.

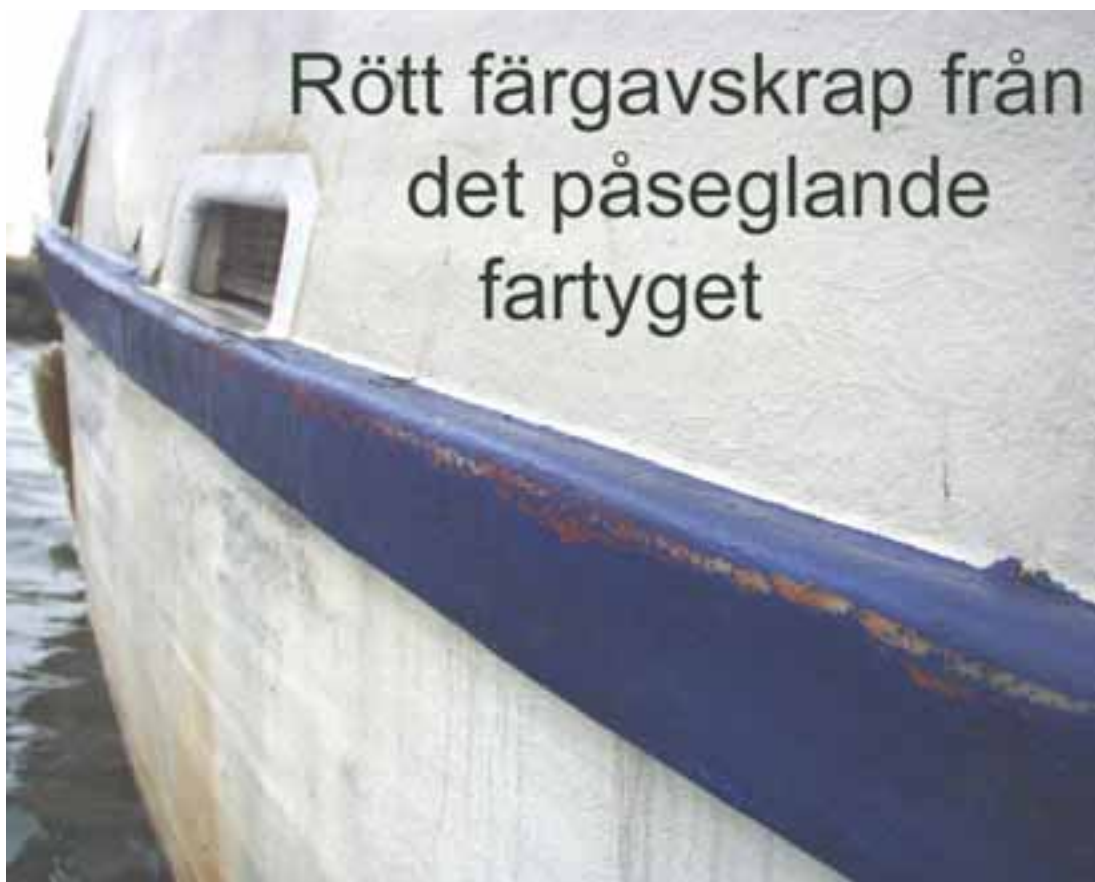
Enligt ett utlåtande av centralkriminalpolisens kriminaltekniska laboratorium var den röd-bruna främmande målarfärgen som skavts av på SARAs sida till färgnyans och sammansättning av samma slag som ytskiktet på ett målarfärgsprov som togs från sidan av HAMANE SPIRIT. Såsom tidigare har konstaterats har befälhavaren på HAMANE SPIRIT konstaterat att det är frågan om en målarfärgskvalitet som används allmänt på fartyg och att likheten mellan målarfärgskvaliteterna inte ännu visar att det var hans fartyg som stötte samman med SARA.

Bild 6. Röd färgspår i SARAs utsida
