Undersökningsrapport

C 6/2002 M

MS CINDERELLA, brand i nattklubben 8.3.2002

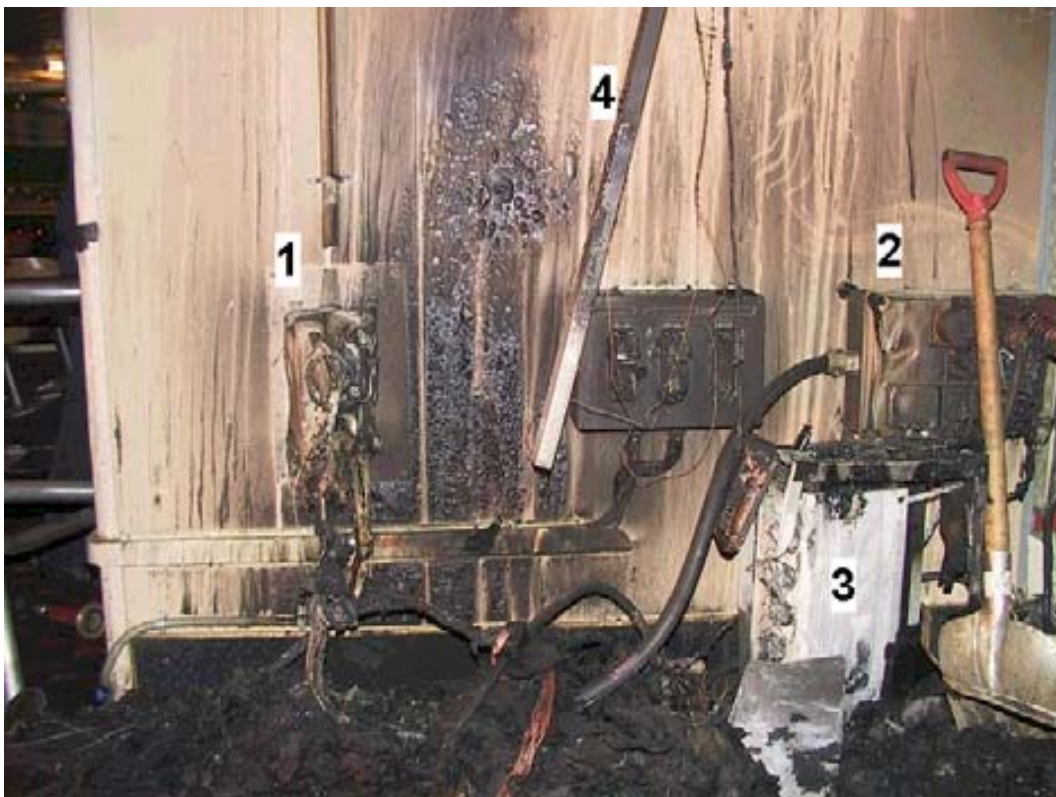
Bild 2. Väggen med utrustning bakom den brända estradridån inkl. Utrustningen. 1.) 3-fasuttag, 2.) stickuttagscentral, 3.)ljusregulator, s.k. "ljusorgel", 4.) ridåns nedböjda ridåstång av aluminium.

Mellankopplingsdosa med 5-poligt 3-fasuttag (bild 2, punkt 1)

Uppmärksamheten fästes huvudsakligen vid mellankopplingsdosan pga. brandspåren. Det såg ut som om det under det 5-poliga 63 A 3-fasuttaget kunde ha funnits ett vägguttag för lägre ström och detta kunde ha förorsakat branden. Vid undersökningen blev det dock klart, att det inte fanns något annat vägguttag. Efter detta fokuserades undersökningen på alla andra detaljer i mellankopplingsdosan som kunde ha varit källan till branden.

Det såg ut som om dosan hade blivit utsatt för stark hetta och lågor nerifrån. Bild 2 visar på väggen till höger om mellankopplingsdosan ett brandspår, som sträcker sig ända från golvet. Spåret i väggen hade antagligen orsakats av att gummikabelns mantel brann. Kabeln hade varit i en rulle på golvet intill spåret, och mera kabel hade brunnit än den del som levererades till TUKES. Listen (bild 2, punkt 4) på bilden väckte misstanken om att den brinnande ridån hade ramlat ner till en hög ovanpå kabelhärvan och antänt kabelns gummimantel och ledarisoleringarna.

Branden förorsakades av en apparat för reglering av ljus, alltså en dimmer eller en s.k. ljusorgel (bild 2 punkt 3, samt bilderna 4 och 5), som överhettades och antände den transportlåda med väggar av faner som den var innesluten i. Apparaten hade tillverkats av engelska Zero 88 Lighting Ltd. Dimmerns hölje var sammansatt av stänger av aluminiumprofil, som förenats med metallkortsidorna till en låda. Dimmern var rackmonterad, dvs. avsedd för montering i ett apparatstativ; på bägge sidor av den främre smala sidan fanns hörnprofiler för fastsättningen. Med dem var dimmern fastskruvad i transportlådan som hade ram av aluminum och sidor av faner. Dimmern togs inte ut ur transportlådan under användningen. Möjliga orsaker till att apparaten överhettades var

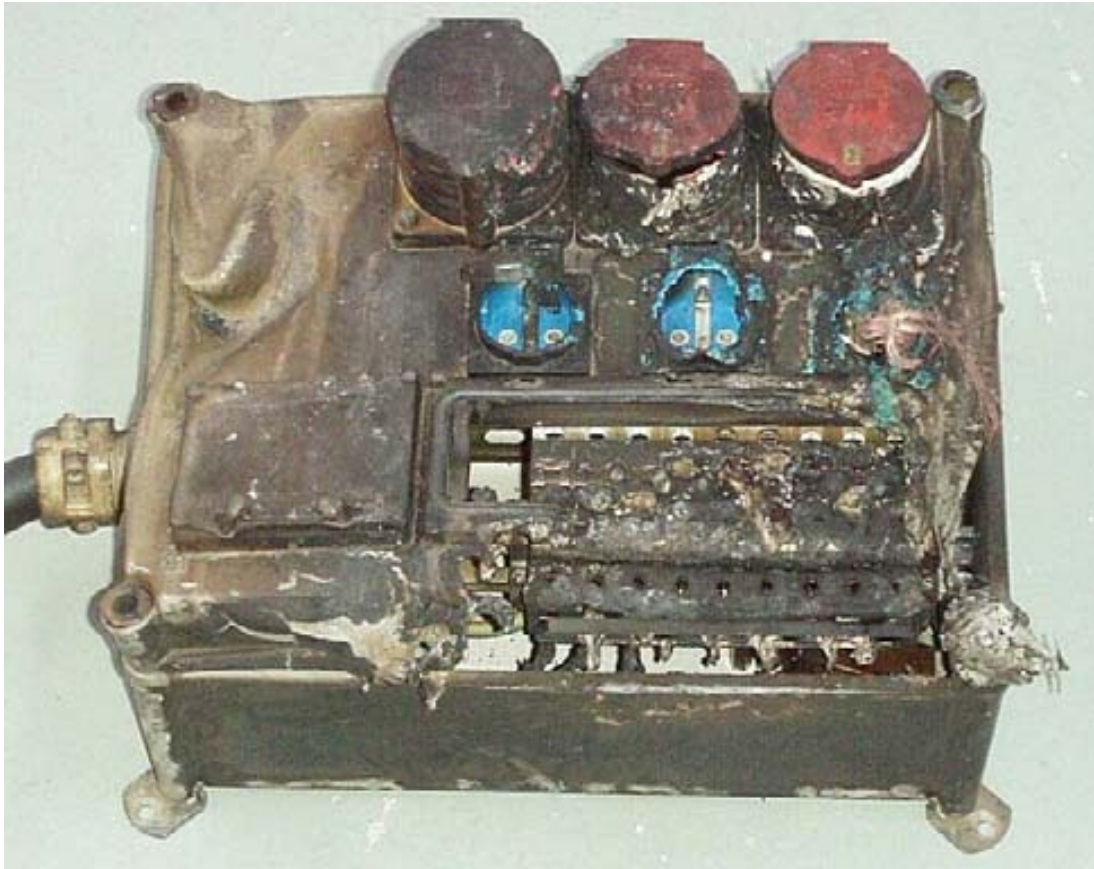
Uttagscentralen med ledningsskyddsbrytare (bild 2, punkt 2 och bild 3)

Ingen brandskadepunkt i centralen tydde på att skadan skulle ha uppstått pga. ett internt elfel i själva apparaten. Brandskadorna i kapslingen förefaller att ha uppstått pga. extern hetta som kommit underifrån kapslingen. De tämligen ringa sotspåren innanför kapslingen stödde denna uppfattning.

Det fanns 9 st. monterade ledningsskyddsbrytare i kapslingen. Enbart de tre vänstra brytarna hade tillkopplade ledare. Samtliga ledningsskyddsbrytare var lika illa skadade på ytan. Plasten i lockdelen var mera lättsmält än den glasfiberarmerade basdelen, som klarade branden bättre. Locket hade haft mindre skydd mot värme intill ledningsskydds-brytarna, då det fanns en öppning i locket för dem. Öppningen hade antagligen varit täckt med en genomskinlig plastklaff, som redan i ett tidigt skede av branden hade smält och ramlat bort. Därför hade den externa hettan snabbt kommit åt att skada skalet och spakarna i ledningsskydds-brytarna. Vippspakarna i samtliga tre inkopplade brytare var i från-läge.

Slutsatsen av den första/inledande undersökningen av TUKES: Undersökningen av de först undersökta proven uteslöt alla tvivel om att den ena eller den andra apparaten skulle ha förorsakat branden. De hade med största säkerhet förstörts till följd av den omgivande branden.

Bild 3. Uttagscentralen med ledningsskydds brytare.

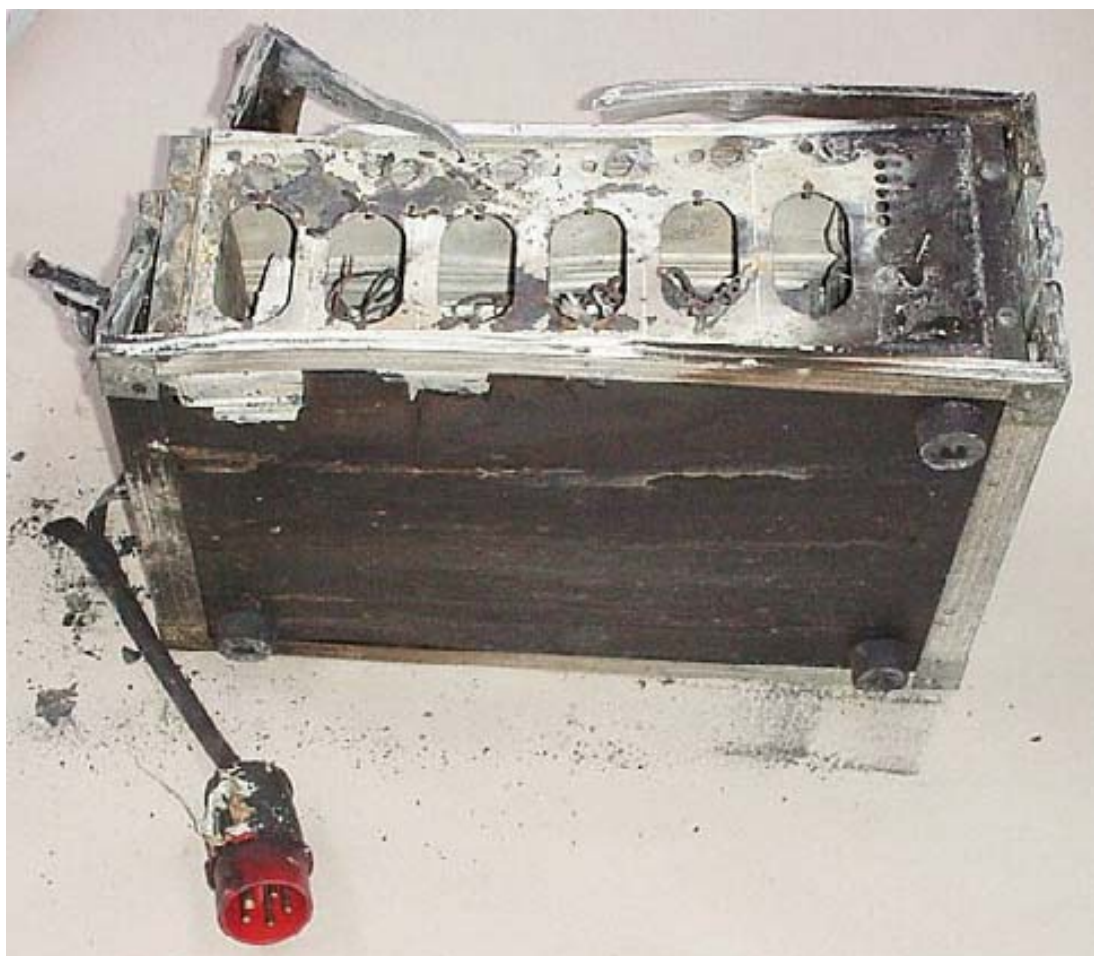
Dimmern (bild 4) visade sig med säkerhet vara källan till branden. Apparaten hade tillverkats av engelska Zero 88 Lighting Ltd, och den var av en äldre modell än motsvarande utrustning i bild 5. Den uppbrända dimmern hade aluminiumkapsling och var rackmonterad, dvs. avsedd för montering i ett apparatstativ. Aluminiumkapslingen hade inga ventilationsöppningar. Dimmern var permanent monterad i ett transportfodral med aluminiumram, vars botten, lock och kortsidor var av faner och utan öppningar.

Bild 4. Dimmern (en s.k. ljusorgel) som förorsakade branden (botten och frampanelen).

Brandorsaken var den, att en toroidtransformator eller någon annan komponent i dess närhet eller en anslutning överhettades i den mån att plasten i det tryckta kretskortet

antändes. Kretskortet var nästan lika stort som apparatens bottenarea, vilket innebär att brandbelastningen var stor.

Efter att branden hade tänt hade säkringen i apparatens externa strömförsörjning tydligen inte avbrutit strömförsörjningen genast vid tändningen och därmed fick branden gott om extern energi.

- Materialet i kretskort skall vara av klass V-O. En estraddimmer skall till sin konstruktion vara förenlig med standarden EN 60065. Standarden tar också hänsyn till brandrisken. Enligt standarden kan brandsäkerheten konstateras på två sätt: antingen så att apparaten klarar avsiktligt förorsakade, antagna felsituationer, eller så att materialen, såsom kretskortet, klarar det obrännbarhetstest som definieras i standarden. Det senare sättet är enligt Säkerhetsteknikcentralen TUKES klart bättre, eftersom alla felsituationer inte kan simuleras i laboratorieförhållanden. I detta fall skulle branden antagligen ha undvikits om kretskortet fyllt V-O kravet i enlighet med standarden UL 94 (en provbit som skurits ur ett kretskort får i vertikal ställning inte upprätthålla branden i över 10 s efter att lågan har avlägsnats).

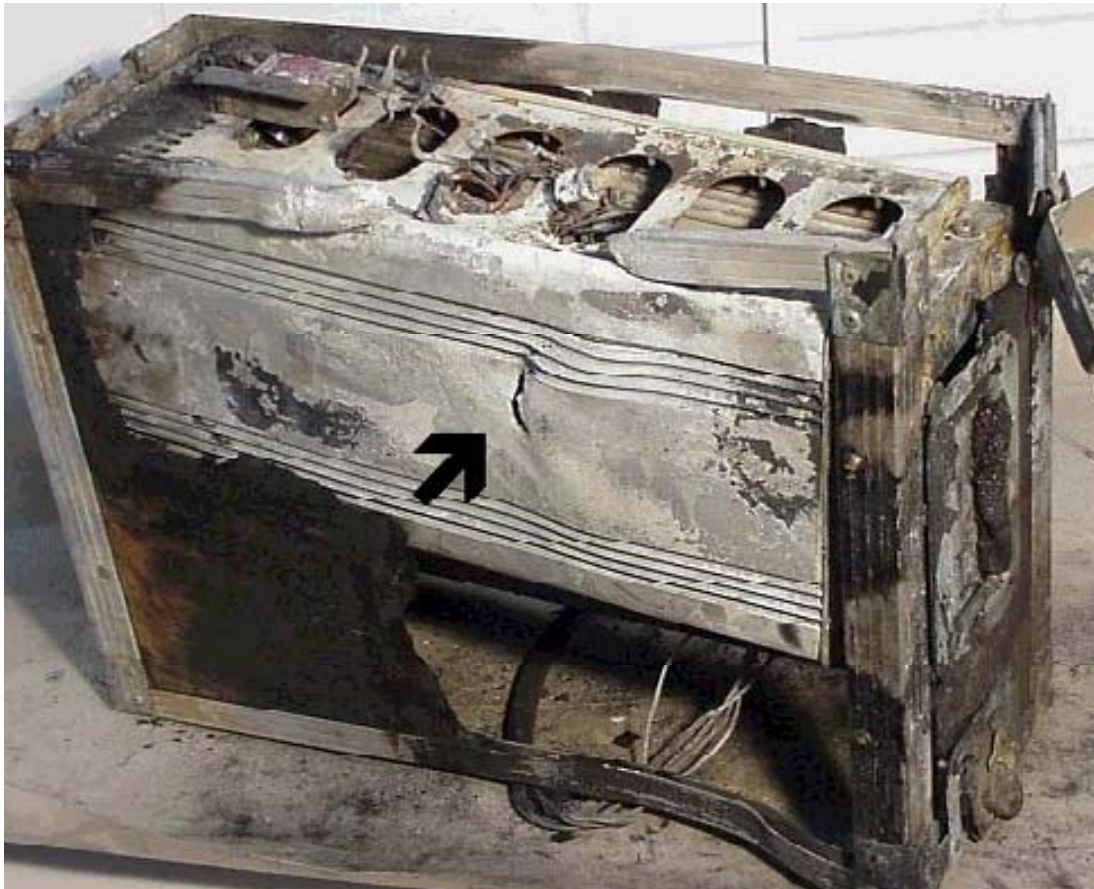
Den heta sidan av dimmerns aluminiumhölje (bild 6, mot kameran) hade tänt faneret i transportfodralet, och därifrån spred sig branden till estraden.

Bild 6. Översiktsbild av apparaten i sin transportlåda. På bilden visas transportlådans översida av faner mot kameran. Översidan tändes i lågor då dimmerns aluminiumsida hade hettats så mycket, att aluminiumet t.o.m. hade börjat smälta. Tydligt hade en sticklåga riktats genom ett hål som uppstått i aluminiumsidan (se pilen) och träffat fanerytan. Lådan hade stått vertikalt på estraden på sin gavel (till vänster i bilden).

Komponenten som förorsakade branden, troligtvis toroidtransformatorn (se pilen), som fanns i ena ändan av kretskortet. Kretskortet omfattade totalt sex toroidtransformatorer. Transformatorn på bild 8 har av sin ljusa färg att döma varit mycket het. Det är troligt att transformatorn själv, eller någon komponent eller anslutning i dess närhet, har tänt kretskortet.

- Brandbelastning på grund av ridån och den övriga omgivningen.
- Dimmern var monterad i en transportlåda med sidor av faner. Den togs inte bort ur lådan under användning. Kylningen av dimmern förhindrades av transportlådan. Övre delen av kretskortet hade brunnit upp helt. De 5 transformatorerna på undre sidan av toroidtransformatorn och övriga komponenter hade värmt upp den. Undre ändan av kretskortet var relativt väl bevarad.

- Den elektromekaniska konstruktionen av en portabel apparat för showelektronik bör vara bättre än när det gäller en vanlig apparat.
- Om apparaten monteras i en transportlåda och används innesluten i den skall apparaten ha tillräcklig luftcirkulation för kylluften. Så var inte fallet i olycksapparaten. Med tanke på brandsäkerheten bör alla sidor i en transportlåda helst vara av aluminium. I olycksapparatsens transportlåda av faner skulle det ha varit möjligt att montera en tyst fläkt, som skulle ha avlägsnat spillvärmen som kom innanför transportlådan från dimmerns yta.

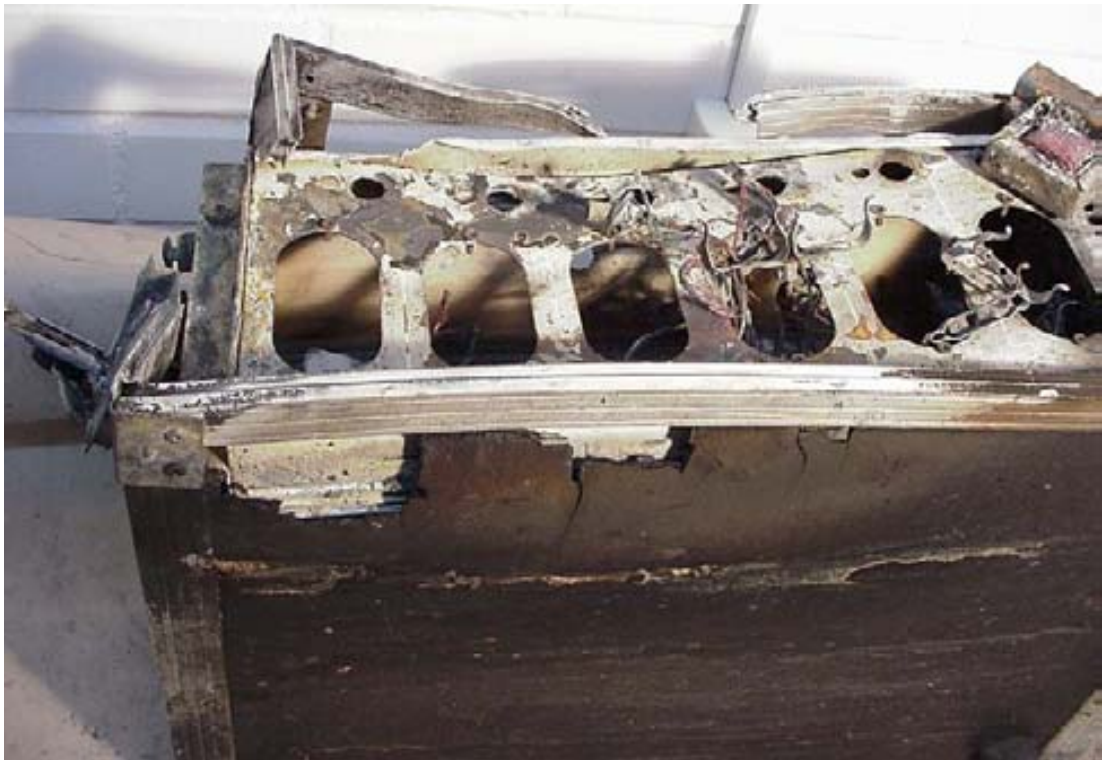
Bild 7. På dimmerns andra långsida har det funnits sex dubbelvägguttag, i vilka scenbelysningsbatterierna var inkopplade. Dimmerns kontrollelektronik var datastyrd.

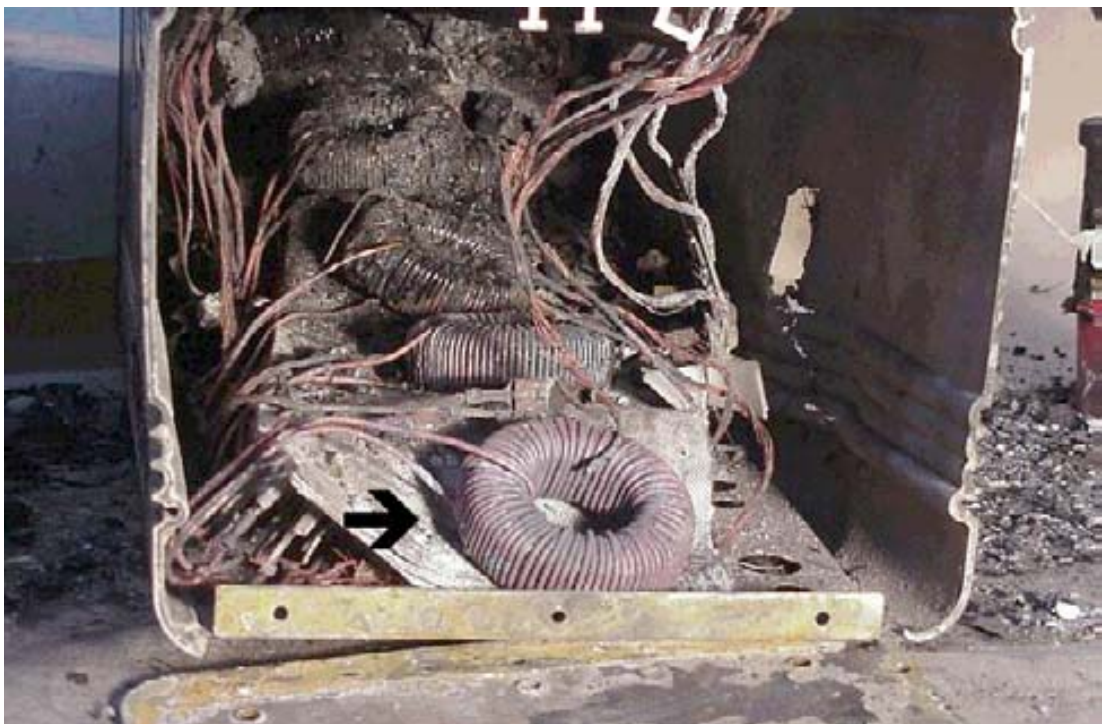
Bild 8. Brandens tändpunkt.

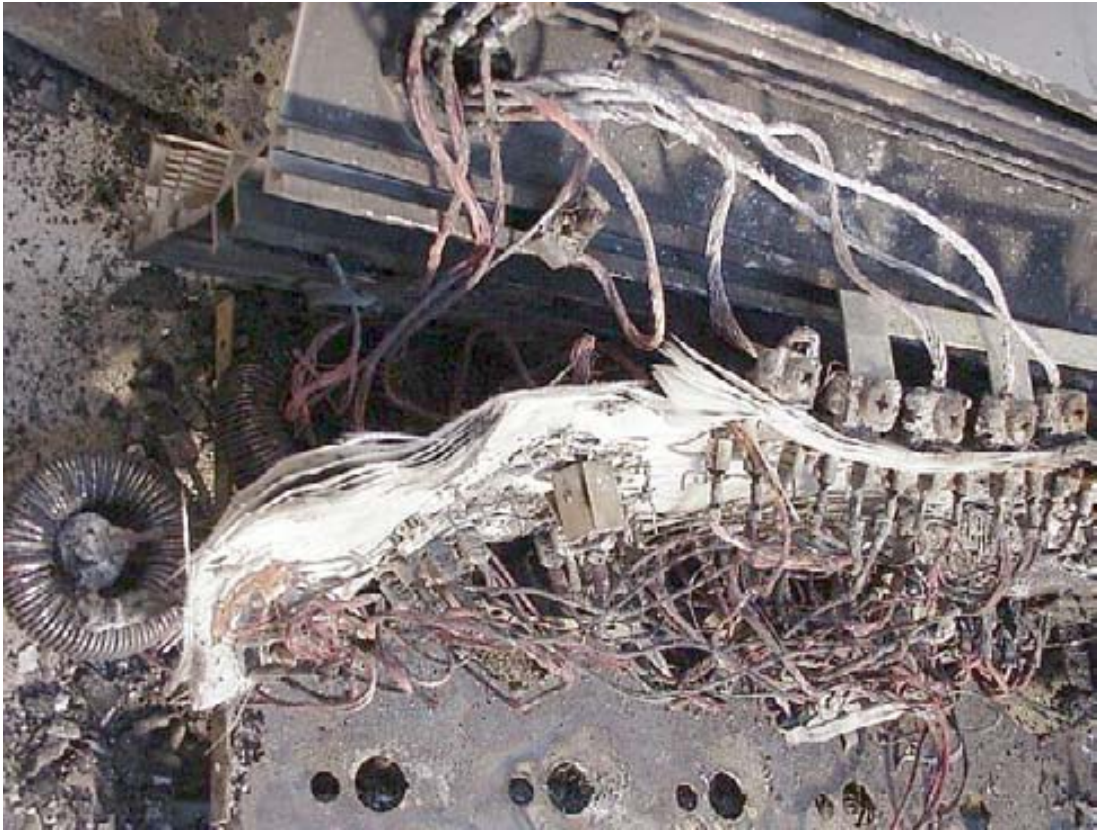
Bild 9. Kretskortet.

Kretskortet har varit glasfiberarmerat. Bild 9 visar de icke uppbrända glasfiberlagren, som lossnat ifrån varandra då den bindande epoxihartsen har bränts bort. Ett stort kretskort är en stor brandbelastning.
