## Undersökningsrapport

B 1/2003 M

# MS CAMILLA, nödsituationen och evakuering av fartyget på Nord-Atlanten den 23.1.2003

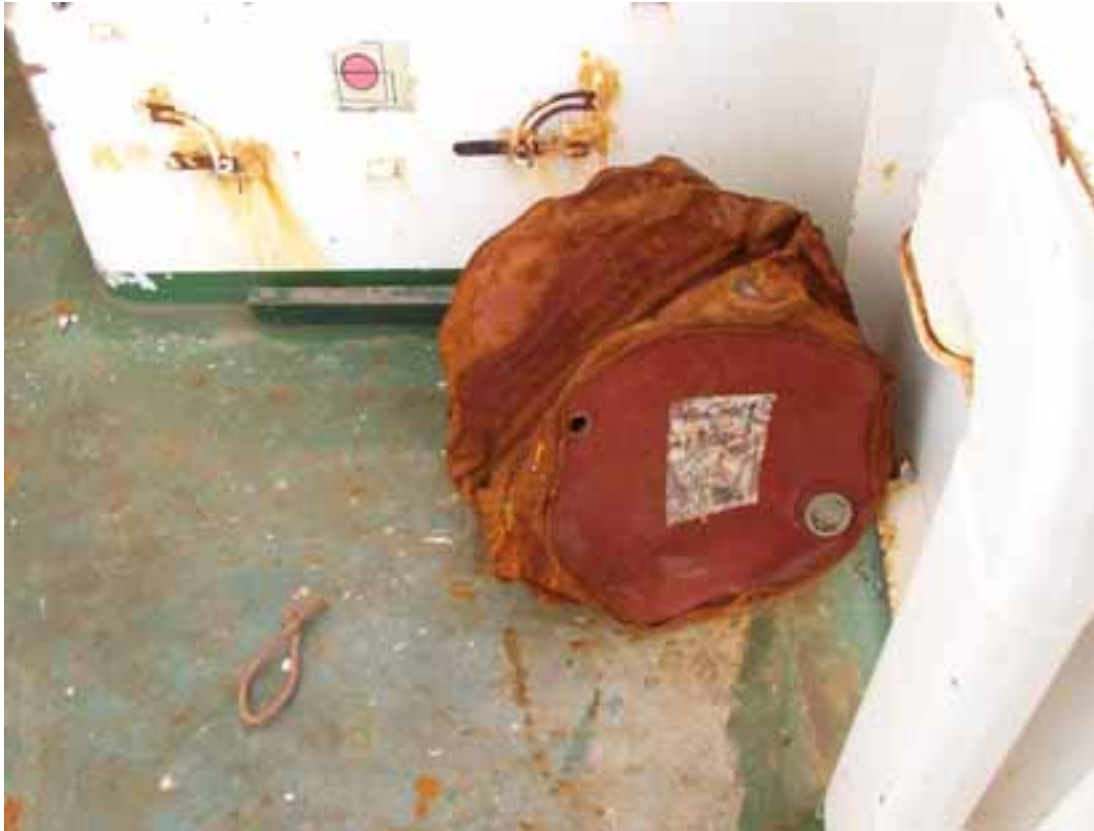
*Någon uppfattning om rådande omständigheter får man genom bild 9. På bilden avbildas ett oljefat efter att fartyget anlänt till St. John's. Vid tidpunkten för evakueringen stod tunnan ännu oskadad på däck.*

Bild 9. En ihoppresad tunna, som blivit kvar på väderdäck när fartyget drev.

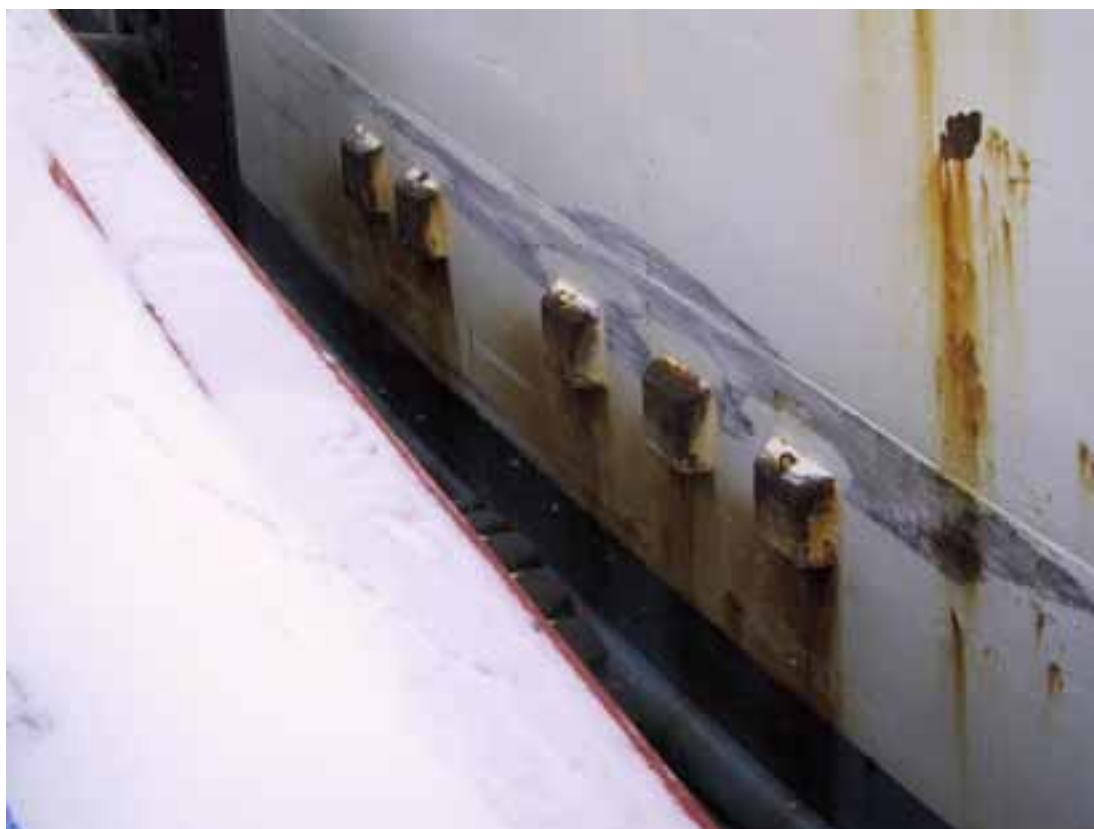
När CAMILLA var nybyggd i början av 1980-talet hade man i östersjötrafik observerat att det samlades vatten via luftrören i **barlasttankarna**. Beroende på sjögången kunde det komma in upptill 60–80 t/dygn. Snart nog gjordes på 80-talet konstruktionskorrigeringar på luftrörens övre del genom att svetsa skyddshattar på röröppningarna (*Bild 10.*). Trots detta var man tvungen att tömma barlasttankarna dagligen på inkommet vatten och till de ombord följda dagliga rutinerna hörde kollandet av vattenmängden i barlasttankarna och deras länsande en gång i dygnet.

Fyllandet av barlasttankarna hade skett via luftrören. Till en början kom vatten in i långsam takt, men efter ett par dygn forcerades inströmningen till dess barlasttankarna var fulla.

*Bild 10. Skyddshattarna på luftrören till barlasttankar.*

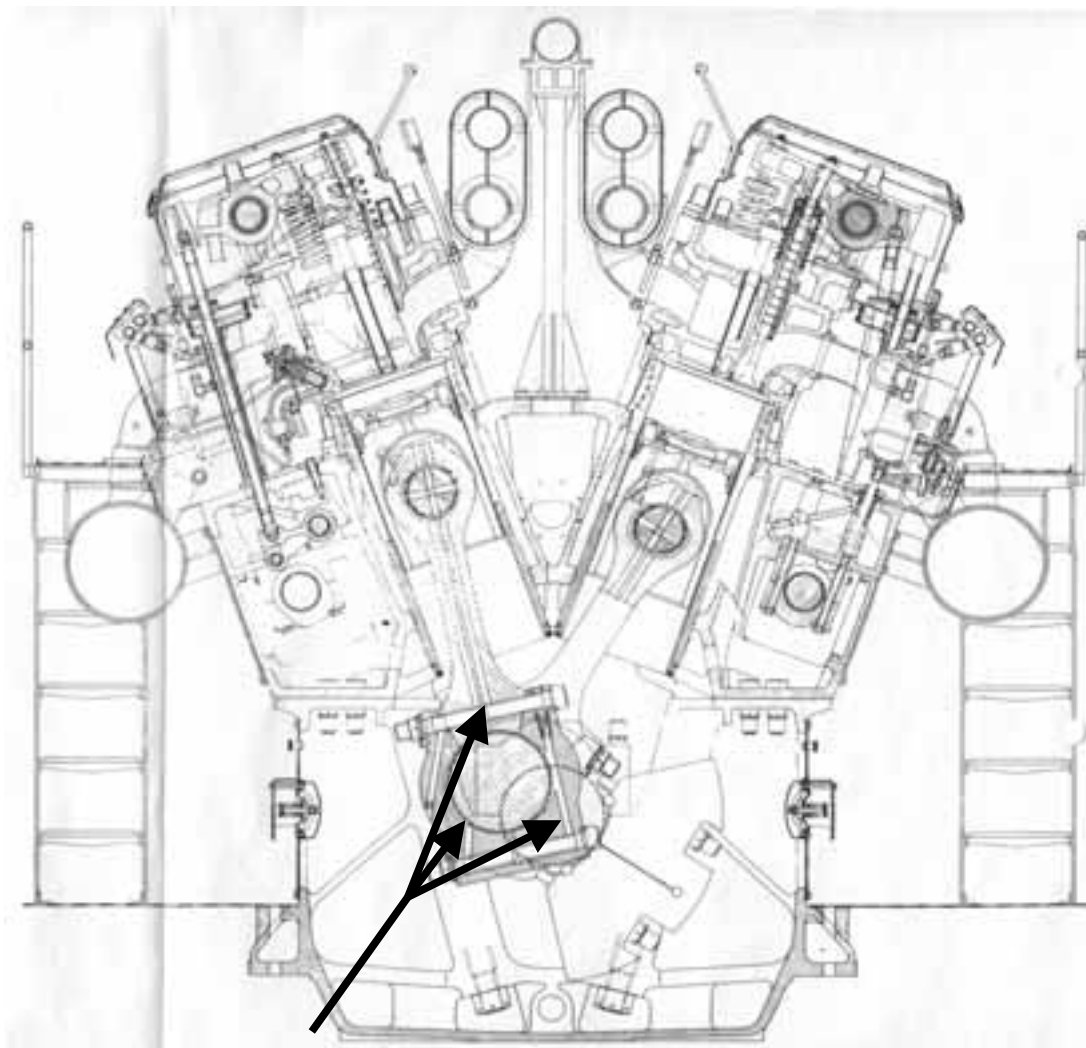
Konstruktionen av vevstakens nedre del är så pass exceptionell i denna maskin, att ingen annan maskintillverkare använt sig av motsvarande. Vevstakens nedre del består av tre delar istället för de allmänt använda två.

Bild 11. Huvudmaskinens tvärsnitt, pilen visar, hur vevstakens nedre del består av tre delar.

Antagligen är detta även en av orsakerna till den ovala formen i lagerborringarna hos vevstakens nedre del och kuggetornas förslitning samt som en följd av detta, vevstakens lagerskador.

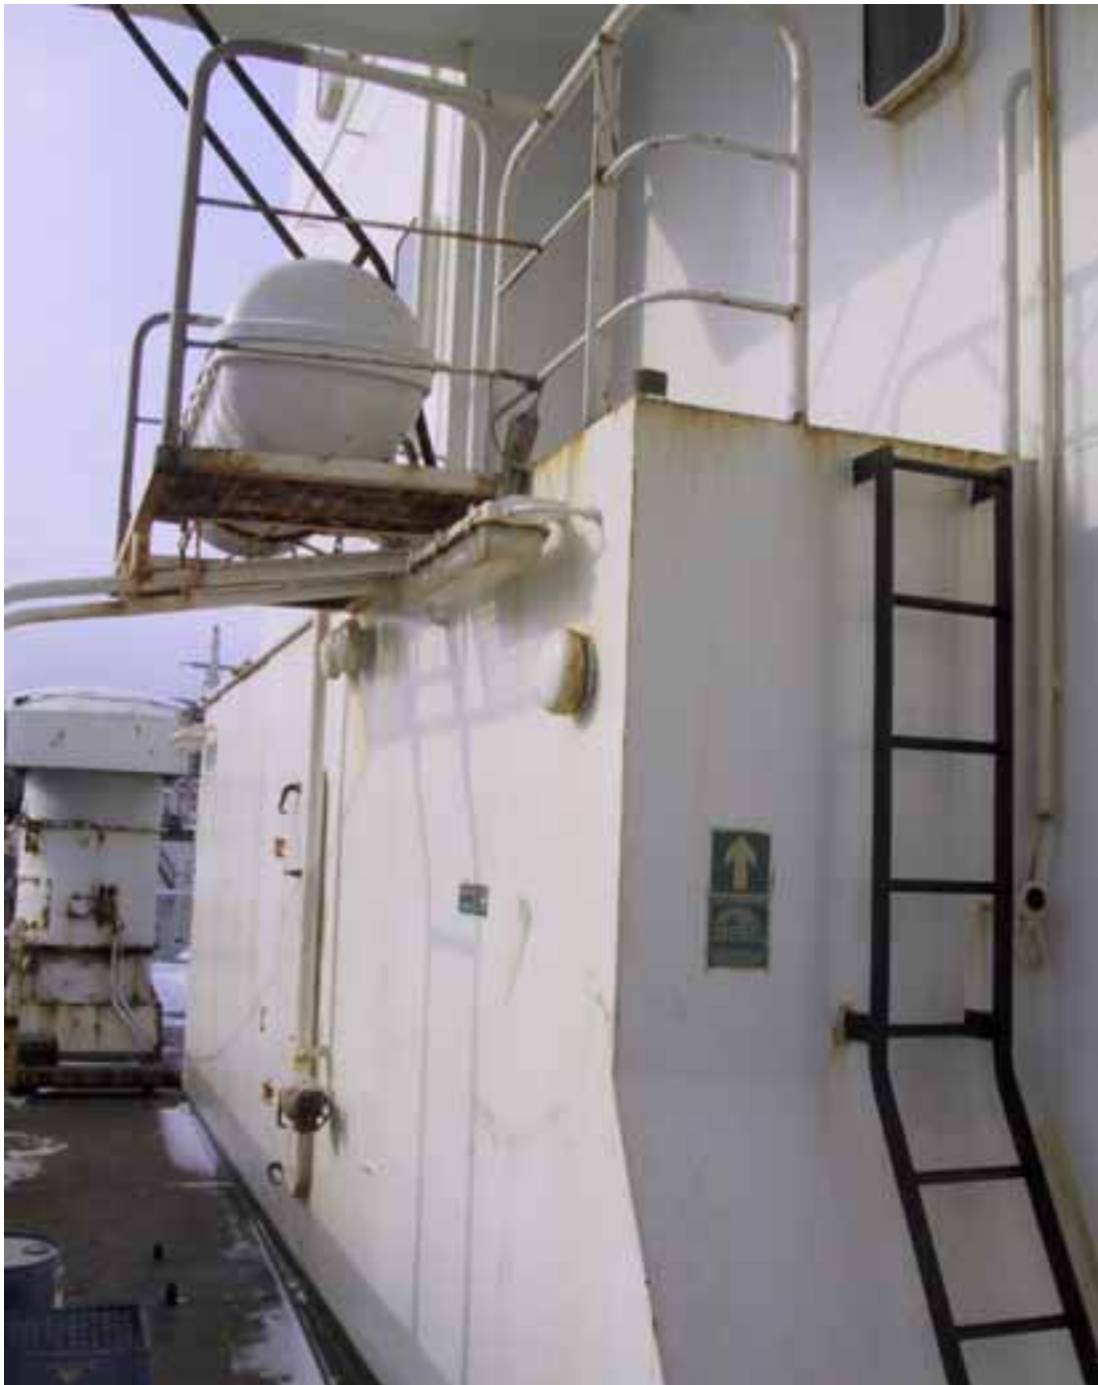
Bild 12. Lejdaren till flottstationen.

Passagerarna till flottstationerna var på CAMILLA sådana att deras användning på ett drivande fartyg under stormförhållanden var svårt och farligt. Utlösandet av flottarna från deras stationer hade inte varit behärskat utan panikartat. I varje fall hade man kunnat ta sig ombord i flottarna endast via sjön. Ifall man försökt bemästra flottarnas användning genom att flytta den ena av dem till väderdäck för att där utlösas hade förflyttningen föranlett en uppenbar risk för olycksfall. Erfarenheten har visat att flottens utlösande på däck under stormförhållanden kan leda till förlust av flotten.<sup>11</sup> I praktiken borde flottarna ha fällts i sjön och utlösts där. Man kunde endast ha bemannat flottarna genom att hoppa i havet och därifrån klättra ombord på flotten. En öppnande flotte driver lätt med vinden i storm innan man hinner borda den.

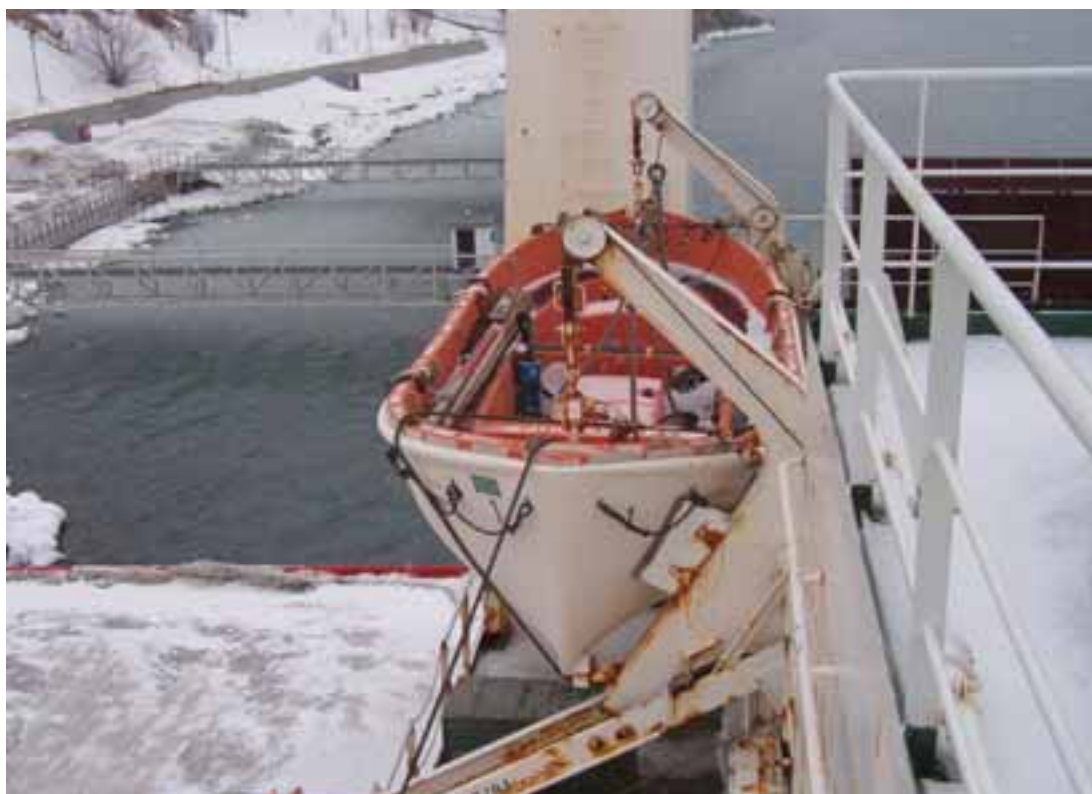
Bild 13. Livbåten, SB-sidan.

Utgående från ovanstående anser utredarna, att CAMILLAs räddningsutrustning inte kan anses vara tillräckligt säker för besättningen under ifrågavarande stormförhållanden. Under rådande förhållanden hade det enda användbara självständiga evakueringsmedlet varit en heltäckt livbåt av sk. free-fall typ<sup>12</sup>. Med en sådan livbåt hade lämnandet av fartyget varit förhållandevis säkert och kunnat ge personerna i båten verkliga möjligheter att invänta hjälp t.o.m. under flere dygn.

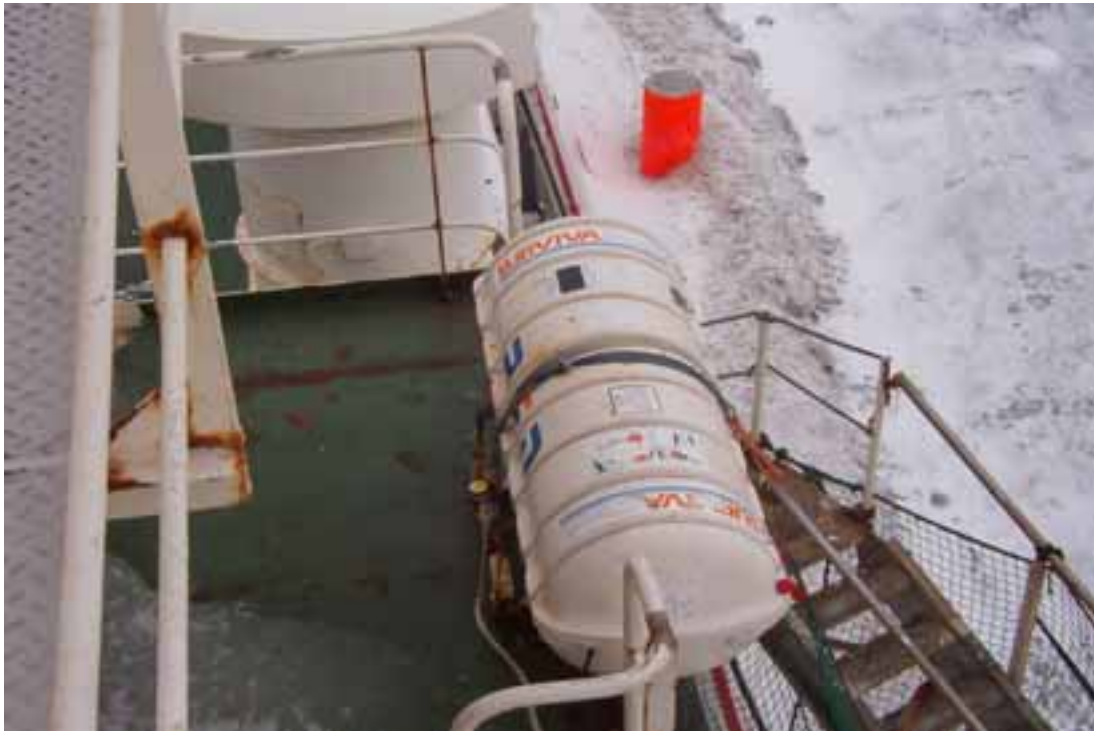
Fartygets två räddningsflottar med en kapacitet om vardera 25 personer var placerade på sådana platser invid däckshuset att deras utlösande och användning hade varit problematiska.

Bild 14. Livräddningsflotten (packad).
