## Undersökningsrapport

C 3/2003 M

### **MS BIANCA, grundstötning på Sjalstenarna ytter om Gävle 31.3.2003**

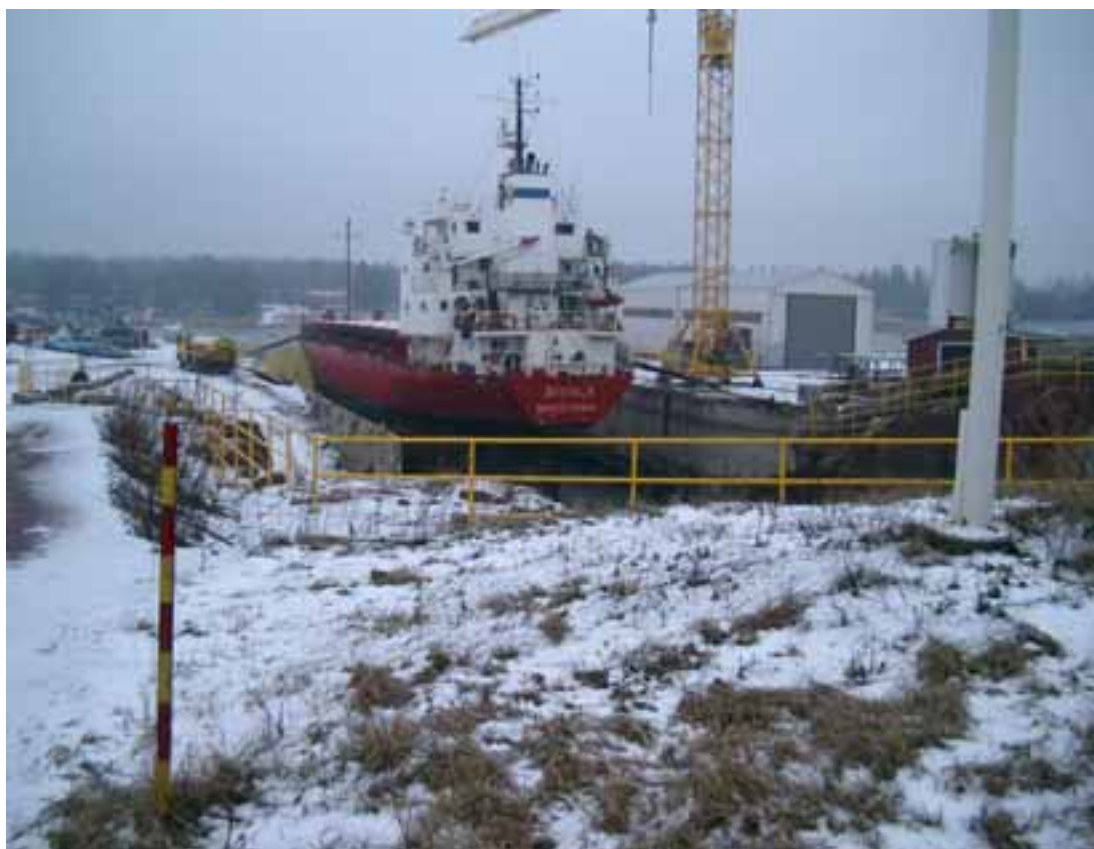
*Bild 1. BIANCA, i docka efter olyckan.*

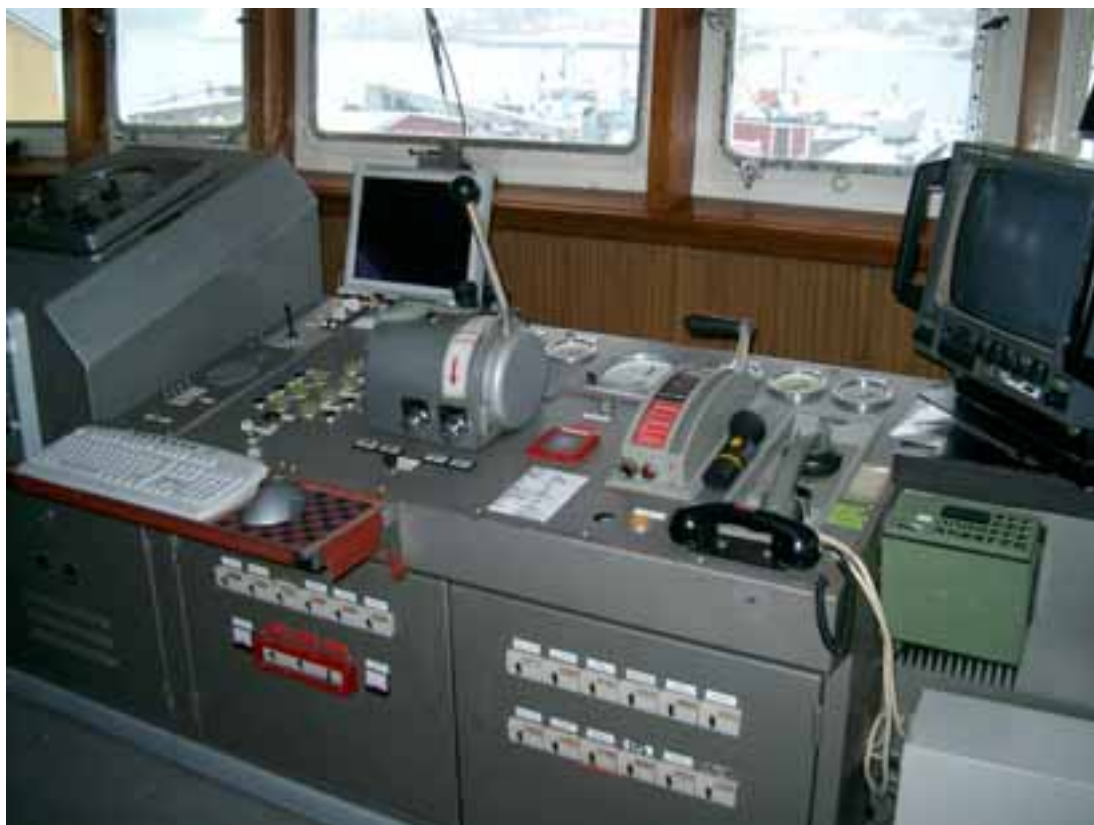
*Bild 3. BIANCAs navigationshytt, instrumentbordet.*

Efter olyckan kom det fram att larmet som förutser att fartyget närmar sig girpunkterna (waypoints) i navigationsprogrammet inte fungerade. Högtalaren för larmljudet var fel kopplad. Varken befälhavaren eller överstyrmannen hade fäst uppmärksamhet vid att larmljudet saknades.

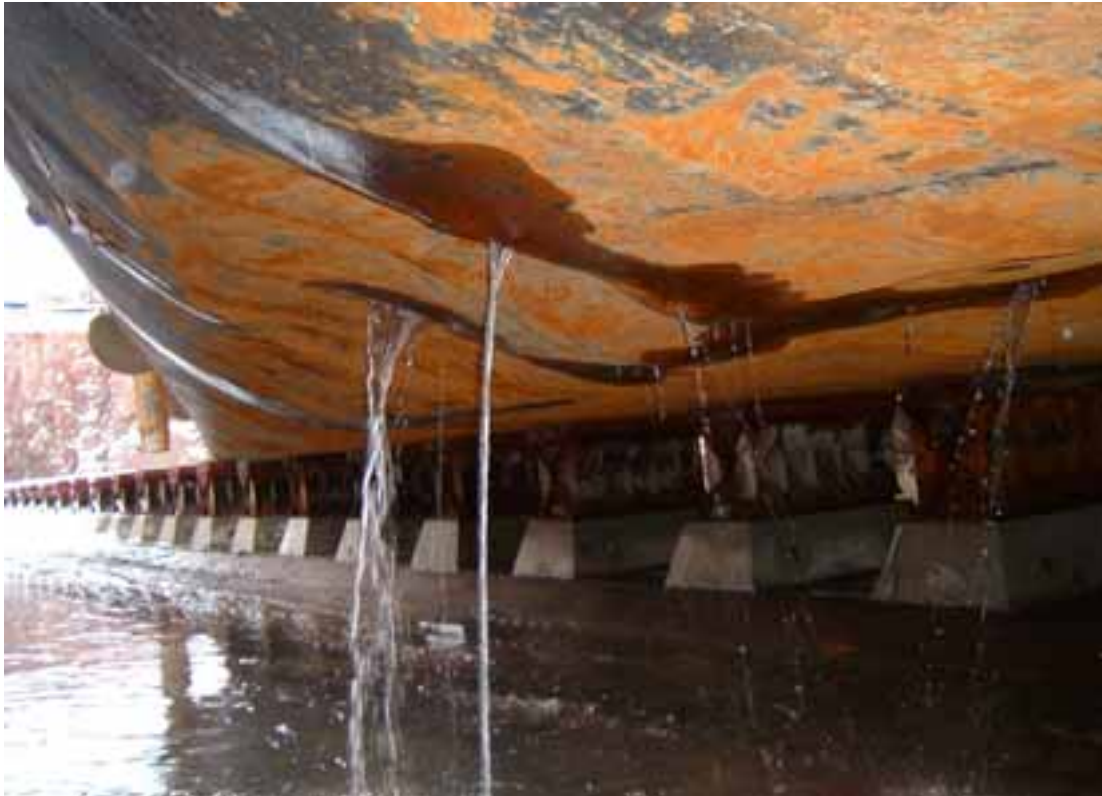
BIANCA fick skador på skrovet längs med fartygets hela längd. Skadorna bestod huvudsakligen av intryckningar i skrovplåtarna. BIANCAs slingerkölar skadades uppenbarligen då hon rände på grundet. Sammanlagt 29 skrovplåtar på bägge sidor om kölen skadades i den grad att de måste förnyas. I två botten tankar och vid maskinrummet fanns skador som trängde igenom botten. Dessutom skadades den yttersta spetsen av roderbladet. Slingerkölen hade rivits upp på fartygets båda sidor och fått betydande deformationer på babordssidan.

En del av skadorna på skrovet uppkom medan fartyget låg på grundet och till följd av dyningen slog mot stenarna i botten. Några entydiga slutsatser om huruvida flottagningsförsöket inverkade på storleken av skadorna i maskinrummet kan inte dras.

Det faktum att fartyget, medan hon låg på grundet, flöt fritt från botten endast antingen från den ena eller andra ändan, turvis, inverkade på uppkomsten av skadorna.

*Bild 5. Skador på BIANCAs skrov fotograferade i dockan i Mariehamn.*

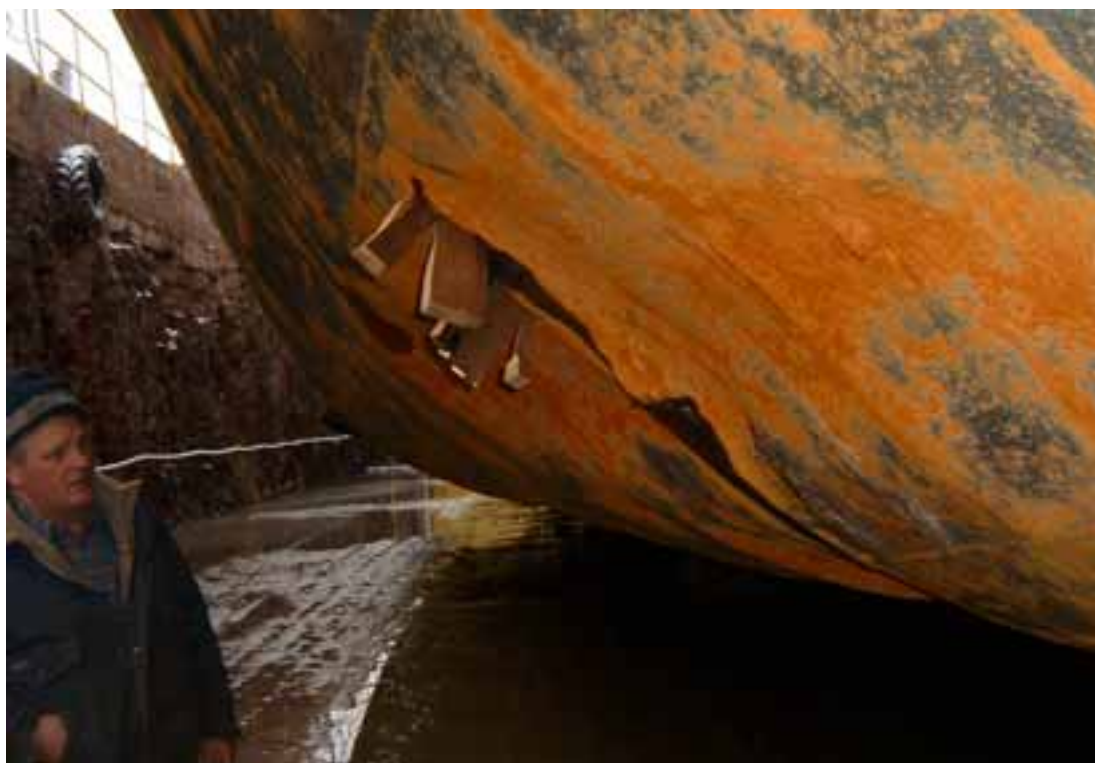
Efter grundstötningen började bilgevattnet i maskinrummet stiga. Maskinchefen meddelade denna sin iakttagelse till befälhavaren kl. 06.12. Eftersom vattenytan fortsatte stiga inleddes länsppumpning med fartygets egna pumpar. Vattnet slutade stiga och det föreföll som om läckan skulle kunna kontrolleras med fartygets egen pumputrustning. Fartyget satt såväl enligt lotsens som enligt personalens åsikt fast strax för om maskinrummet. Den rådande sjögången ledde till ständigt nya stötar mot botten, och då ökade läckaget så mycket att det inte längre gick att behärska med fartygets egen pumputrustning.

Efter att fartyget kom flott från grundet ökade läckan så att varken de egna och de pumpar som sänts till platsen kunde hindra att vattenytan steg i maskinrummet. När bogseringen till hamnen i Gävle började, var man tvungen att stoppa tre hjälpmaskiner för att vattnet steg. Det var endast den hjälpmaskin som var placerad på övre däck som nödgenerator och som kraftkälla för bogpropellern som gav ström till systemen på fartyget. En timme före angöringen vid kajen i Karskär levererades ytterligare en effektiv pump till fartyget. Med hjälp av den började vattenytan i maskinrummet sjunka och läckaget kunde fås under kontroll. Som högst var vattenytan i maskinrummet 30 cm under den nedre kanten på turbokompressorn. Dessa avgörande centimeter hindrade vattnet från att tränga in i huvudmaskinen.

*Bild 6. Revan vid maskinrummet.*

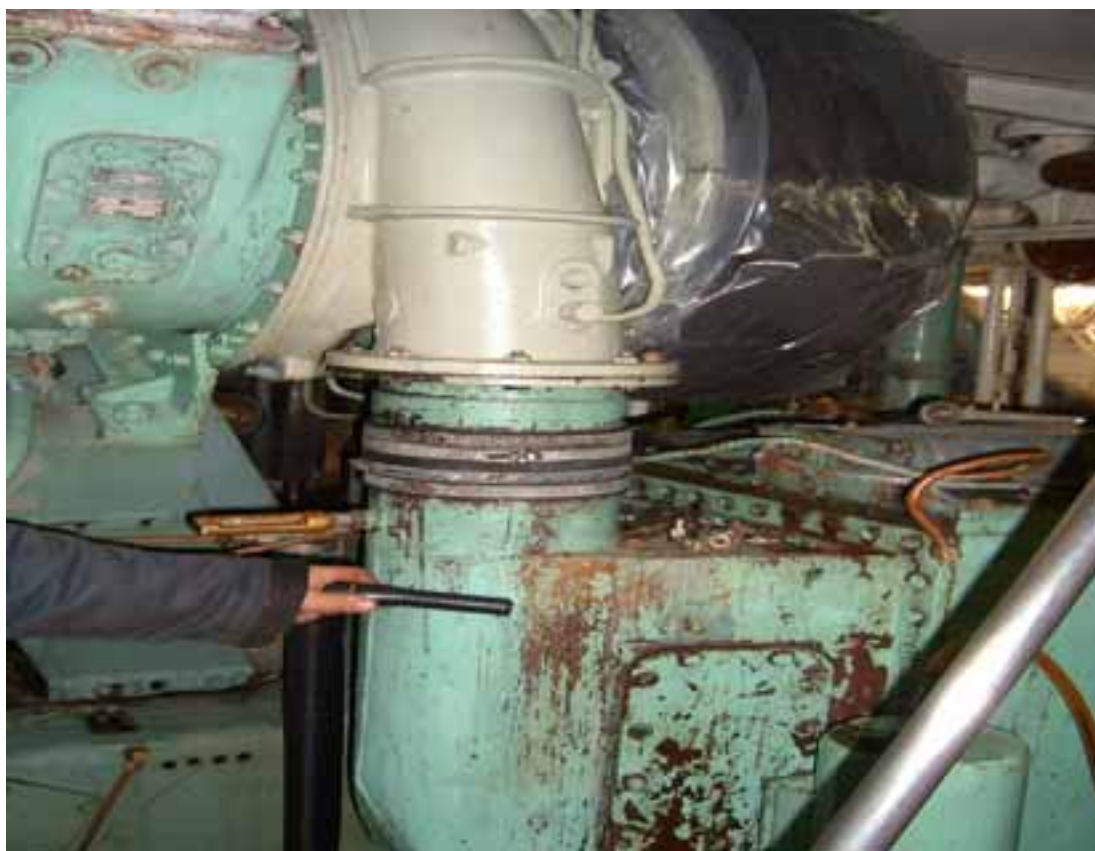
Till följd av läckan fick praktiskt taget hela maskinrummet vattenskadat. Fartygets elsystem skadades också när det hamnade under vatten. Med avsikten att minska skadorna behandlades hela maskinrummet med skyddsolja dagen efter läckaget. Vid den efterföljande kontrollen konstaterades följande skador i maskinrummet:

- Huvudströmställarlådan var oskadad
- Två pumpar inklusive strömställarlådor i föravdelningen och tre kompressor hade blivit våta
- Hjälpmaskinerna 2 och 3 inklusive generatorer hade varit under vatten
- DEUTZ hjälpmaskinen inklusive generator hade varit under vatten medan maskinen var i gång
- Separatorernas elmotorer hade varit under vatten
- Överföringspumparnas elmotor (3) hade varit under vatten
- Två elmotorer om 24 kW för barlastpumparna hade också varit under vatten
- Huvudmaskinens förvärmare och övriga elsystem hade blivit våta.

*Bild 7. Till följd av läckorna som uppkom vid grundstötningen steg vattnet i maskinrummet upp till det ställe som visas på bilden.*
